INF-LOS RÍOS-05.2019

## Evaluación de remoción en masa playa San Ignacio, ruta T-352, Valdivia.

Junio de 2019

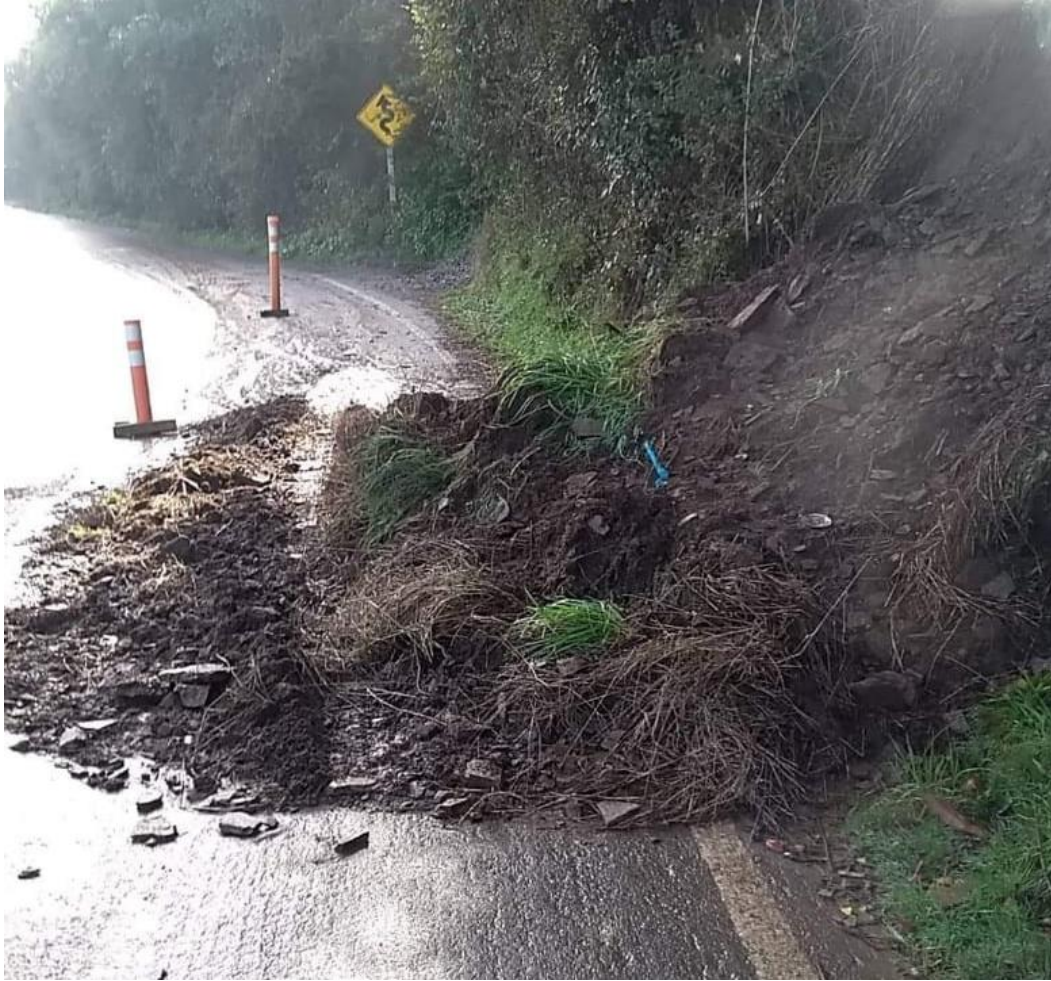
*Portada: Depósito de remoción en masa sobre la ruta T-352.*

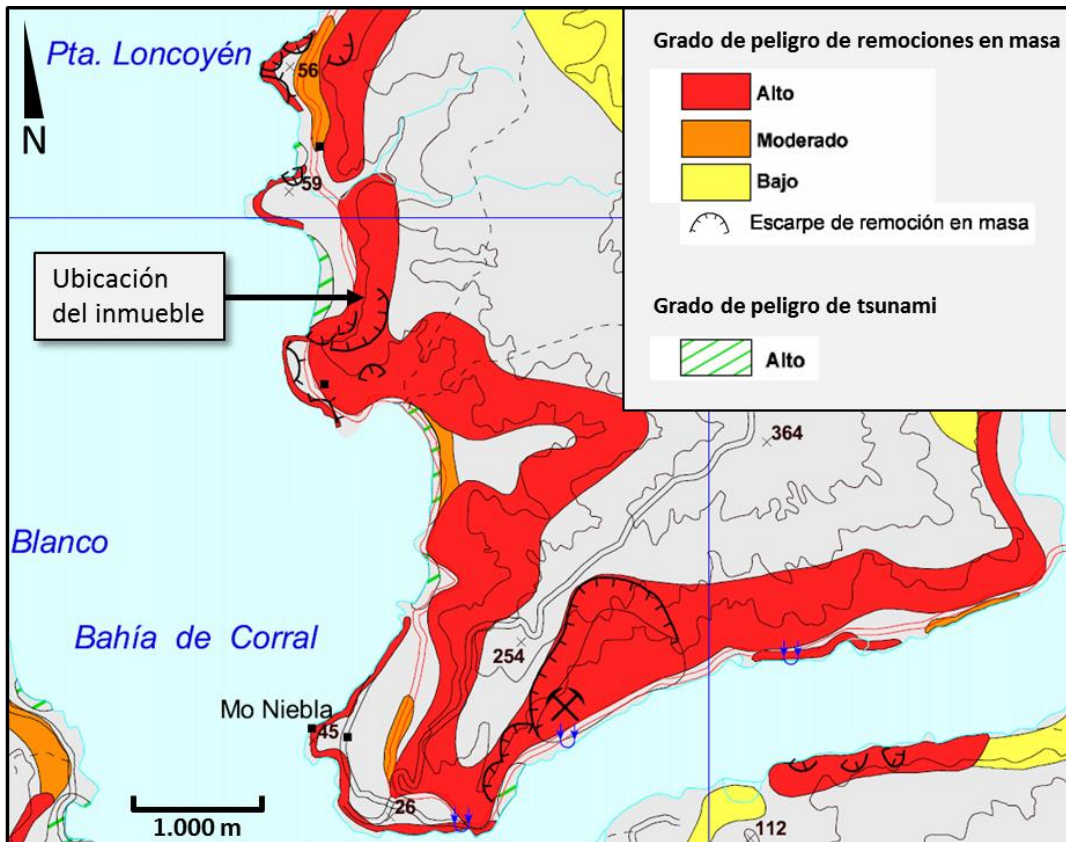
El lugar donde se encuentra el inmueble se ubica en la ruta T-352, sobre un talud de aproximadamente 7 metros de altura frente al pasaje Jerusalem, en el sector de playa San Ignacio (Figura 3.1), en el borde costero de la comuna de Valdivia. Según el estudio Geología para el Ordenamiento Territorial de Valdivia (Arenas *et al.* (2005); Figura 3.2) la casa está construida en una zona de alto peligro por remociones en masa, y específicamente en torno a la misma, se identifican dos escarpes de remociones en masa, el mayor de ellos presenta una longitud de aproximadamente 600 m.

Figura 3.2. Mapa de peligros geológicos y problemas de obras civiles del sector, escala 1:100.000, modificado de Arenas et al. (2005). Se observan escarpes de remoción en masa próximos del inmueble.

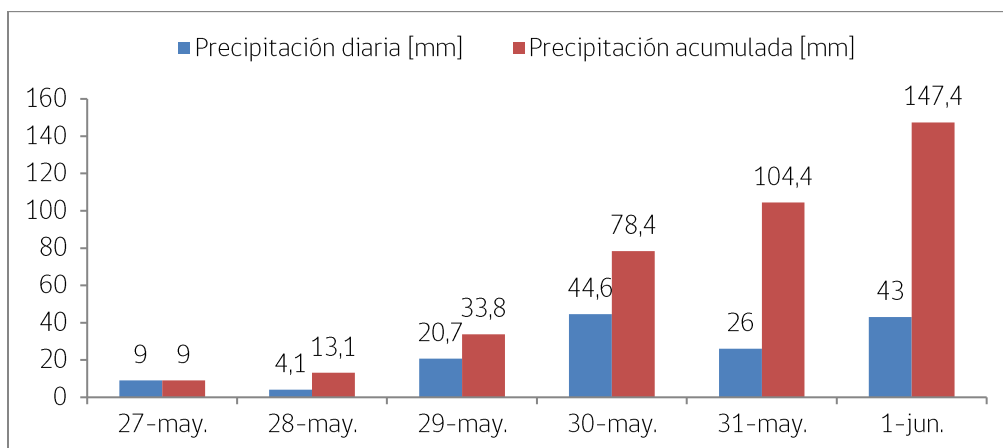
Se revisó los datos meteorológicos de la Red Agroclimática Nacional (Agromet), la estación más cercana se ubica a unos 15 km de la remoción en dirección NE, cerca del aeródromo Las Marías, y corresponde a la estación Experimental Austral, los registros indican que entre los días 27 de mayo y 1 de junio se acumularon 147,4 mm de precipitación total y en particular el día 1 de junio se registró un total de 43 mm (Grafico 2.1).

Gráfico 3.1. Precipitaciones diarias y acumuladas registradas por la estación meteorológica Experimental Austral entre el 27 de mayo y 1 de junio de 2019 (AGROMET).

Se considera que el factor desencadenante de la remoción en masa fue la intensa precipitación del 1 de junio de 2019.

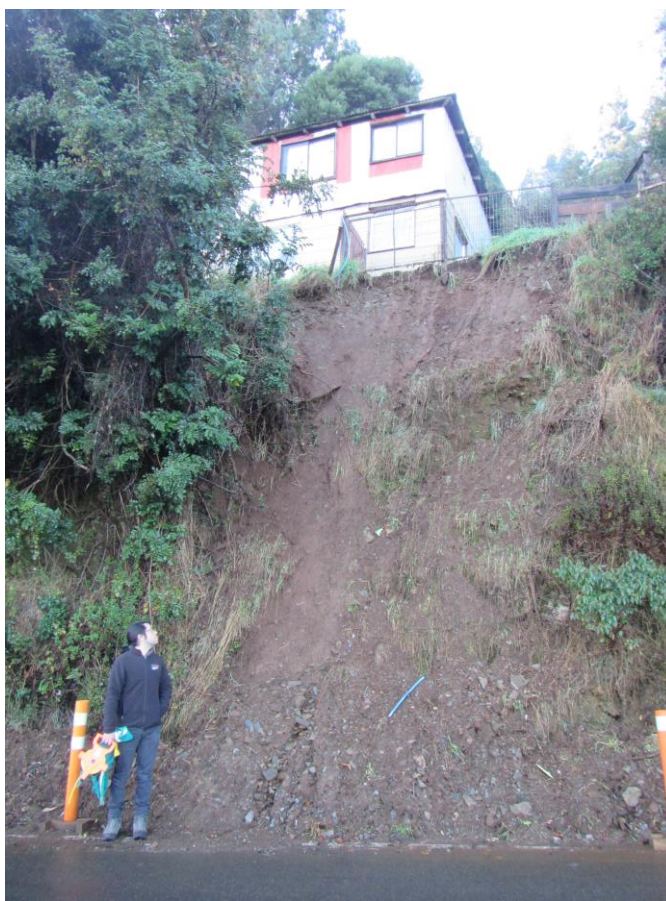
En la figura 4.1 se muestra la situación de la casa respecto a la vía, el talud en la base de la vivienda tiene unos 7 m de altura con una pendiente cercana a los 60° y su tramo superior fue rellenado con el material extraído cuando se allanó la superficie de la ladera para construir la casa, quedando esta última en contacto con otro talud de pendiente vertical (figura 4.2). El talud ha presentado dos remociones en masa, la primera ocurrida el año 2018 y la segunda ocurrida el 1 de junio de 2019, en su conjunto, abarcan 17 m de ancho a lo largo de la calzada. Además, se estima que el volumen sumado de estas remociones en masa fue de al menos 50 m<sup>3</sup> de material removido. Siendo aún mayor si se consideran los 3 metros de retroceso del escarpe desde que la vía fue ampliada, el año 2012.

Figura 4.1. Vista de la vivienda construida sobre el talud de la ruta T-352. La casa se encuentra a un metro de distancia del borde superior del talud, se observa material depositado al pie del mismo, aunque la mayoría del material fue limpiado para restablecer el tránsito en la ruta.

Al revisar la vivienda por dentro y por fuera no se observaron daños estructurales ni agrietamiento en el piso, cabe señalar que el inmueble está construido sobre una losa de concreto. Tampoco se identificaron grietas de tensión en la corona del talud.

Se recomienda canalizar las aguas lluvias originadas en la parte superior de la ladera. Se sugiere que dicha canalización se realice utilizando materiales impermeables con el fin de evitar que el agua canalizada genere erosión en otras zonas del talud.

Se recomienda como medida de mitigación de corto plazo plantar arbustos y hierbas en la zona afectada por la remoción en masa, con el objetivo de evitar un incremento en la erosión producida por el impacto de las gotas de lluvia y la escorrentía superficial.

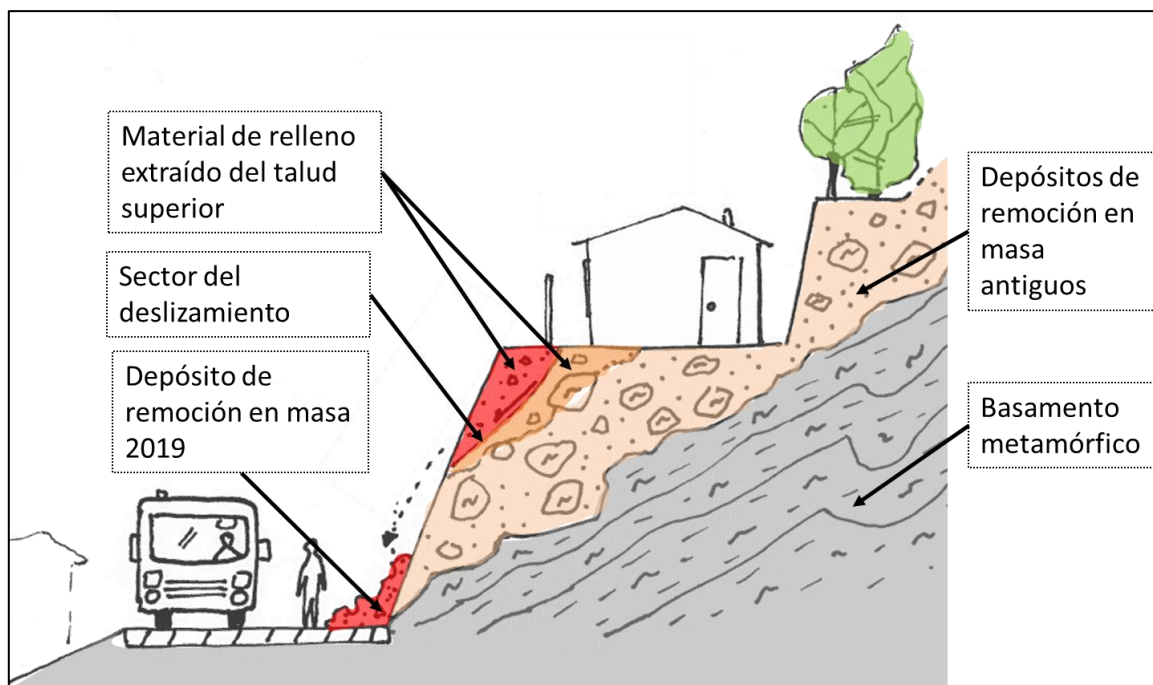
La litología del talud corresponde a esquistos del Complejo Metamórfico Bahía Mansa (Mella *et al.*, 2012), sobre los cuales se adosa un depósito de remociones en masa antiguo, matriz soportado con clastos muy angulosos de esquisto, los cuales alcanzan tamaños de bolón fino (25 a 50 cm de diámetro), insertos en una matriz de arena a arcilla. En algunos sectores, debido a la intervención del

talud por parte de los habitantes del lugar, estos depósitos de paleo-remoción se encuentran cubiertos por materiales de origen antrópico (Figura 4.2).

Los sectores afectados por remociones en masa, han quedado expuestos a fenómenos de erosión constante, lo cual impide el crecimiento de vegetación. El material en el talud se observa poco cohesionado y fácilmente disgregable.

Figura 4.2. Vista esquemática en perfil del talud estudiado.

Considerando los antecedentes recopilados la remoción en masa corresponde a un deslizamiento de tierra. Los factores condicionantes son los siguientes: mala calidad geotécnica de los suelos del sector, que corresponderían a depósitos de remoción en masa previos; la saturación de agua de los suelos, debido a la acumulación de precipitaciones de los días previos; la nula compactación del relleno sobre el cual se construyó la casa; la alta pendiente del talud; la vibración producida por el tránsito de vehículos; la carga que ejerce el inmueble sobre el talud y el drenaje inadecuado de las aguas del lugar.
