VISITA TÉCNICA POR REMOCIONES EN MASA, PASAJE LOMA BAJA, SECTOR RICARDO LAGOS DE LA COMUNA DE CURANILAHUE, REGIÓN DEL BIOBÍO

INFORME TÉCNICO

SUBDIRECCIÓN NACIONAL DE GEOLOGÍA

2023

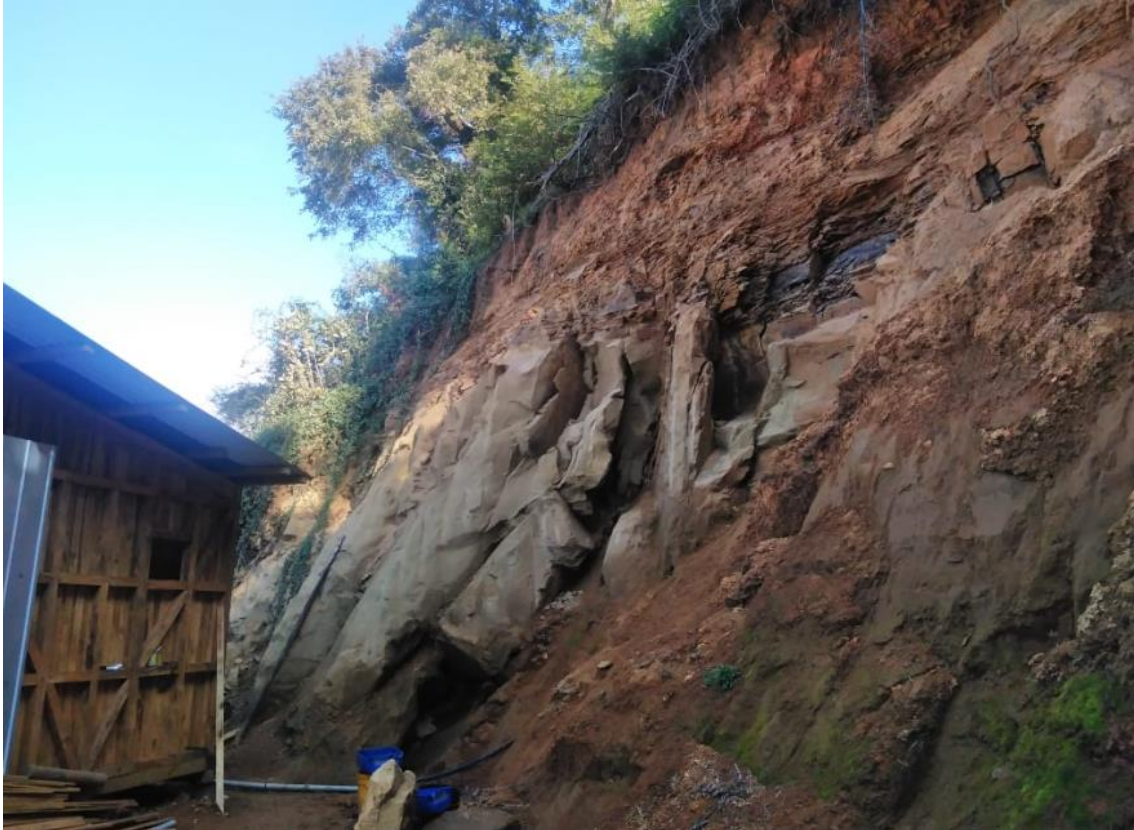
Portada: Caída de roca en pasaje Loma Baja, sector Ricardo Lagos de la comuna de Curanilahue, región del Biobío.

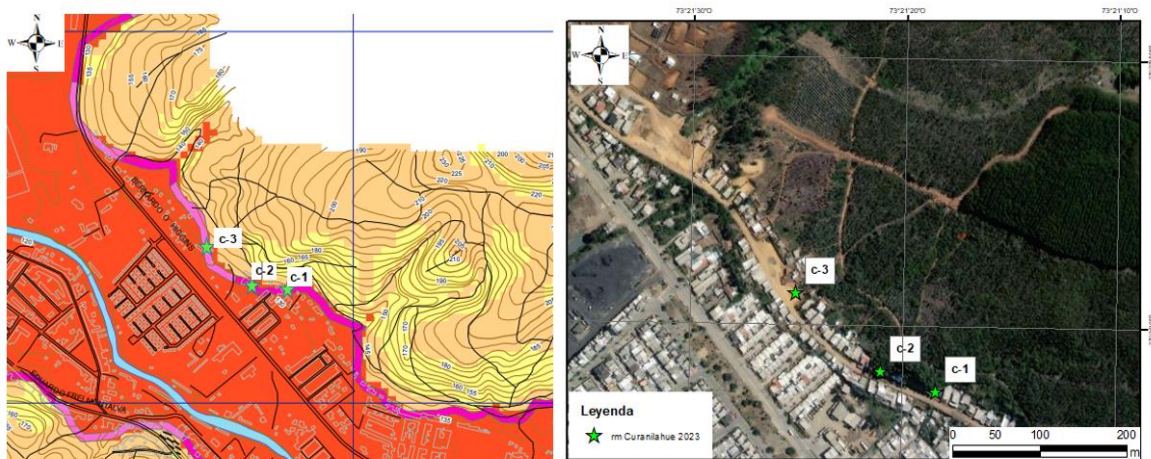
Marín y otros (2012) elaboran una evaluación preliminar de peligro de remociones en masa para la comuna de Curanilahue, indicando que en el sector se identifican peligro alto y medio tanto en áreas de generación como en zonas de depósito del material. En la Figura 3 se muestra que la zona de estudio presenta alto peligro de generación de remociones en masa y se identifican una quebrada entre lomajes que se encuentra actualmente como cauce activo. Cabe destacar que este trabajo se realizó utilizando como detonante un evento sísmico mayor.

Fig. 3. Zona de estudio identificada como de alto peligro en la evaluación preliminar de Marín y otros 2012. Se observa que la zona ha sido intervenida antrópicamente con intervenciones en el pie del talud.

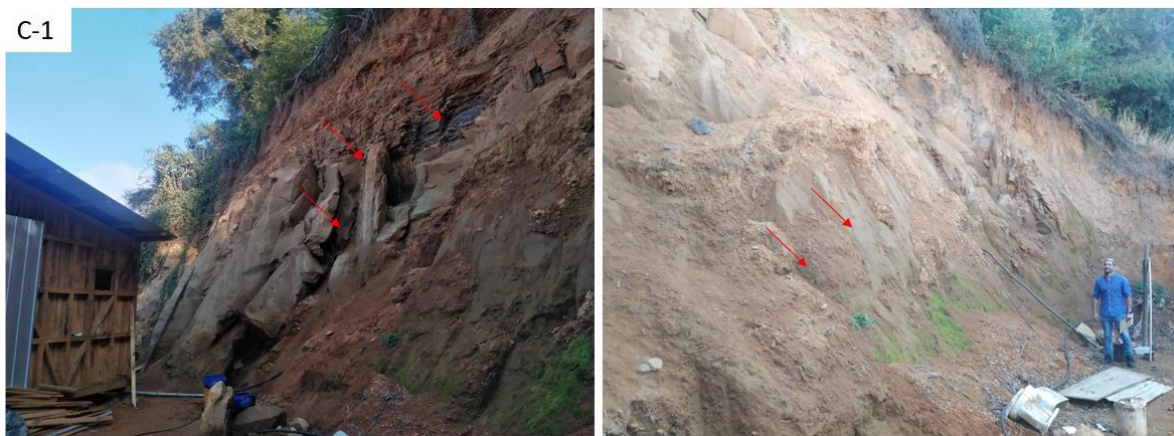
C-1. El talud tiene una altura de aproximada de 8 m y un ángulo de inclinación de 75°. Se compone de areniscas pardas oscuras y niveles de carbón tanto subordinados como en capas. Existen bloques en el pie del talud de 10 hasta 45 cm de diámetro. Además, se reconoce una zona de alteración donde se presentan algunos deslizamientos locales del material disgregable. La vivienda se encuentra en una distancia menor a 2 m que el pie del talud.

Fig. 4. Sector C-1. Izq. Zona de caída de rocas, perteneciente a la Fm. Curanilahue, correspondiente a areniscas pardas con niveles de carbón. Der. Zona de deslizamientos locales en el talud de materiales no consolidados.

- a. Respecto al corte de árboles: Se recomienda talar árboles de la parte alta del talud, específicamente eucaliptus o algunos arbustos que se encuentren colgados sin estabilización aparente. Se solicita realizar poda al menos 1 vez al año para mantener con menor peso la cresta del escarpe, especialmente el punto C-1, donde existe una vivienda habitada.

- b. Respecto a la zona de alcance de los depósitos: Se recomienda extender el área de alcance del talud en el punto C-1, donde la ampliación de la casa se encuentra a menos de 2 m del pie del talud.

- c. Respecto a la zona del talud: Se observa que existen fragmentos "colgados" o inestables en la cresta o parte alta del talud (C-1), por lo que se hace necesario establecer una zona de berma o seguridad que, en caso de caída de dichos bloques, estos se depositen y no afecten a las personas o infraestructura.

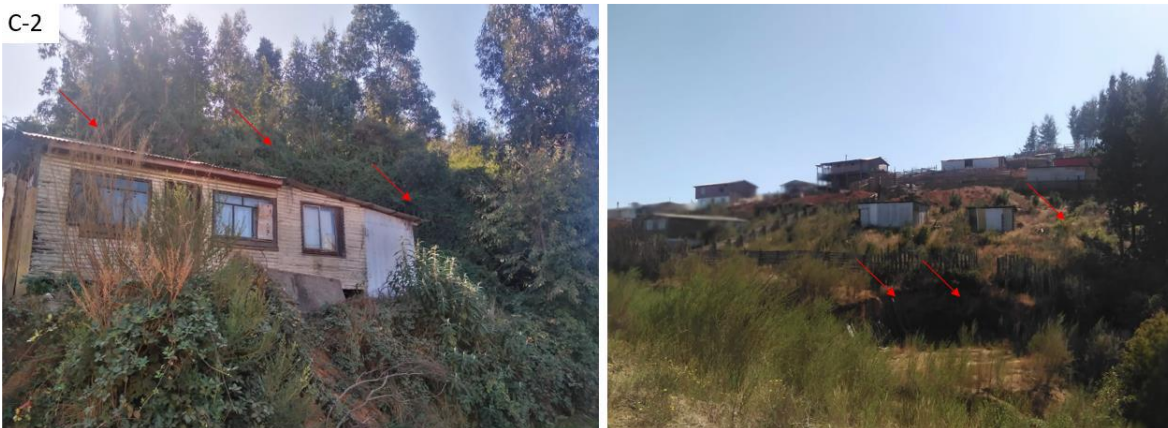
C-2. 50 m al norte del punto C-1 se observa una vivienda que está desalojada y se encuentra en una zona de remociones en masa. La intervención de la ladera por efectos antrópicos ha generado problemáticas de movimientos de laderas. Estos taludes han ido avanzando en la medida que se alcanza el ángulo crítico. En la figura 5 se muestra que el talud ha sido intervenido para el uso habitacional. La roca que se observa es areniscas pardo rojiza con una cobertura de suelo de 35 cm.

Fig. 5. Sector C-2. Izq. vivienda desalojada por problemática de caídas de roca en la población. Der. Zona de retroceso del talud que presenta remociones en masa locales en el talud subvertical.

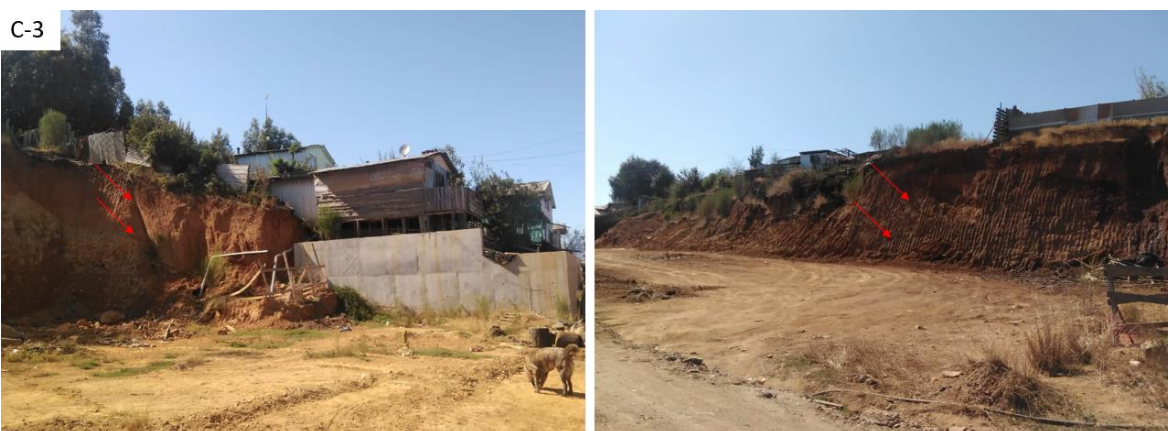
C-3. El talud intervenido en este punto se generó para el mejoramiento de las instalaciones sanitarias por parte de la empresa (M.A.H.S) que inició el proyecto en el año 2015. El 27 de diciembre del 2019 se dio término de contrato con la empresa M.A.H.S quedando a cargo de Dideco de la Municipalidad. En talud de este sector es subvertical (90°) y una cobertura de suelo de 25 cm. Se compone de roca sedimentaria, tipo arenisca parda verduzca fina (Fig. 6).

Fig. 6. Sector C-3. Izq. Zona de caída de bloques, perteneciente a la Fm. Curanilahue, correspondiente a areniscas pardas con niveles de carbón. Der. Zona de deslizamientos locales en el talud de materiales no consolidados, el ángulo del talud es subvertical.
