**REPORTE DE VISITA TÉCNICA:
DESLIZAMIENTOS DEL RELLENO ANTRÓPICO EN
EL SECTOR LOMAS SAN JOSÉ, COMUNA DE TOMÉ,
REGIÓN DEL BIOBÍO.**

INFORME TÉCNICO

SUBDIRECCIÓN NACIONAL DE GEOLOGÍA

2021

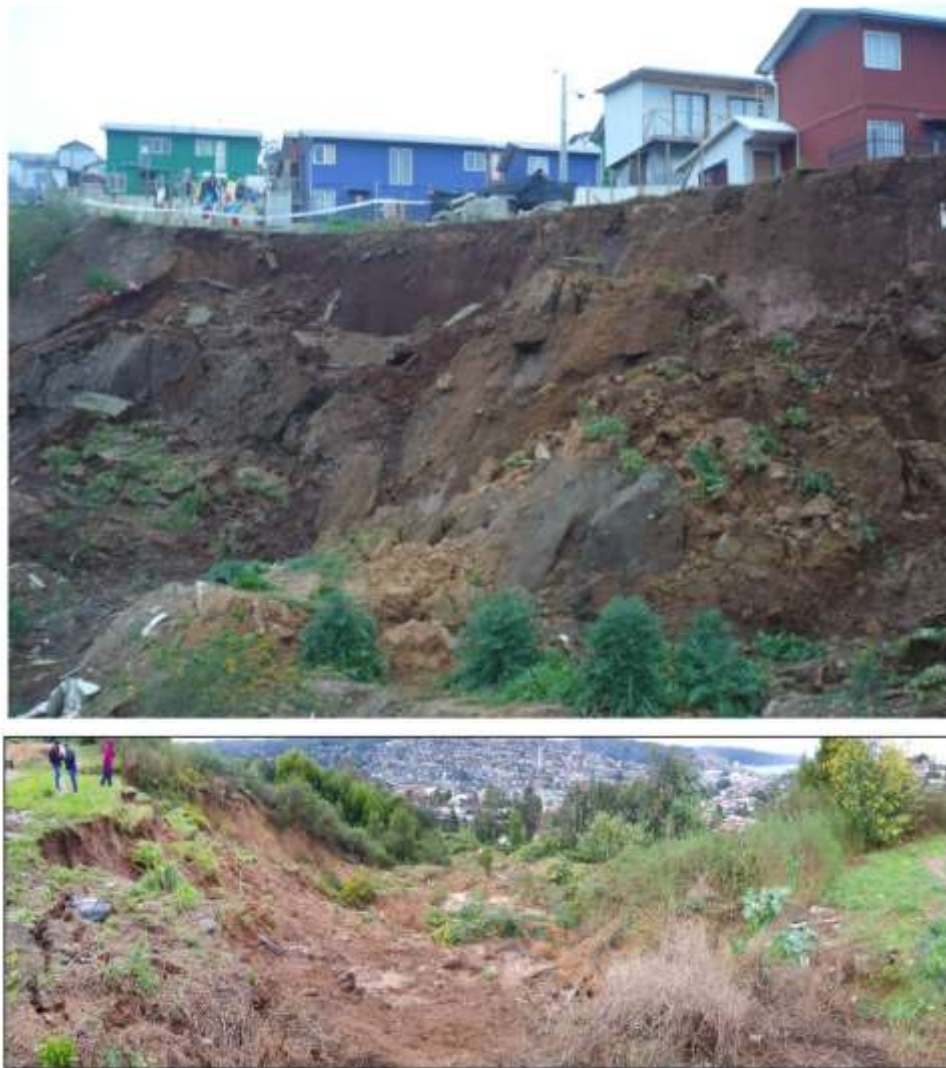
FIG. 2. Arriba: Deslizamiento ocurrido en Lomas de San José en la ladera sureste, ocurrido en agosto de 2014. Abajo: Reactivación del deslizamiento ocurrido en la ladera norte en junio de 2019. Fuente: Biobío Chile.

El relleno antrópico presente puede presentar hasta 2,5 m de profundidad y se componen de diversos clastos angulosos a subredondeados de hasta 50 cm y restos de material de concreto inmersos en una matriz de suelo meteorizado. Según los antecedentes del sector, se han registrado al menos 2 eventos de inestabilidades del talud desde que fueron entregadas las viviendas el año 2012. El primer evento, se registró en agosto de 2014 (FIG.2. arriba) donde una masa de 50 m de largo y 10 de profundidad se extendió por la ladera sur este (Biobío Chile, 2014). Según el relato de los vecinos, se observaron grietas en la cresta del escarpe con una progradación del deslizamiento en el transcurso de 3 semanas, generando pequeños desprendimientos del terreno. Las medidas de mitigación implementadas comprende la instalación de nylon para impermeabilizar el área y detener el avance del socavón.

Una segunda reactivación del deslizamiento se registró en el 27 de junio de 2019 (682734 E; 5946984 S, 18H). Según Constanzo, J (2019), identifica que tanto el talud de orientación sur como este se encuentran en condiciones inestables, aunque el colapso del material se concentra en el sector norte con una longitud del deslizamiento mayor a 30 m y una evidencia de descarga de agua lluvia y grietas en la corona del talud.

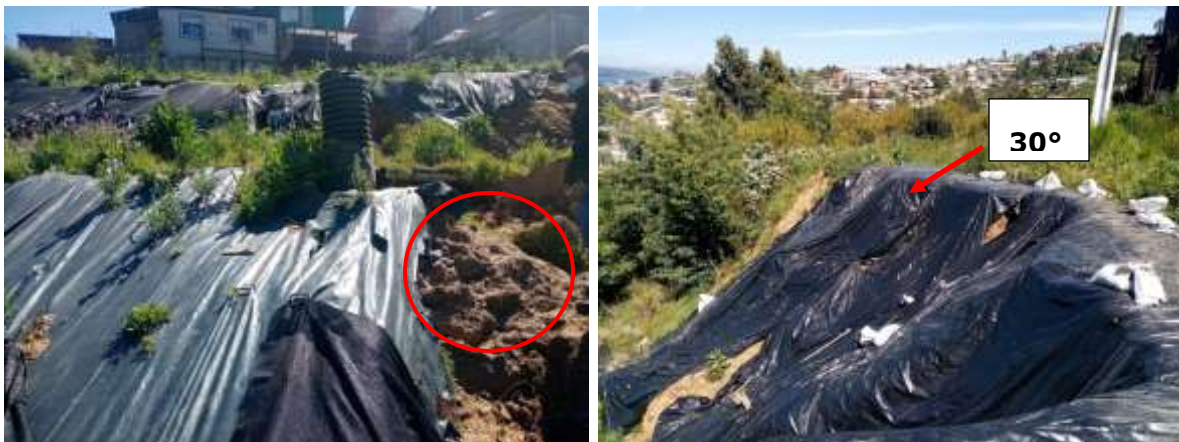
El terreno, al momento de la visita, se encuentra cubierto por una capa de plástico impermeable de color negro para evitar el contacto con el agua de las precipitaciones. Esta medida se utilizó posterior al último deslizamiento ocurrido el año 2019 y a la fecha se pueden observar algunas roturas y aperturas propias del uso (FIG.3). El ángulo del talud medido es de 30°.

FIG. 3. Izq. Estado de la membrana impermeable que cubre el talud deslizado. En círculo rojo se observan material suelto en el talud sin recubrimiento del nylon. Der. Ángulo medido del talud 30°, vista hacia el suroeste.

F. Debido a que el talud presenta una condición de inestabilidad activa, se recomienda incorporar al modelo de mitigación los nuevos deslizamientos que se han activado en el transcurso de la elaboración y ejecución del informe de memoria de cálculo. Se recomienda el cambio de membrana impermeable (nylon) de la superficie superior del talud y un sistema de drenaje adecuado, para evitar mayor infiltración.

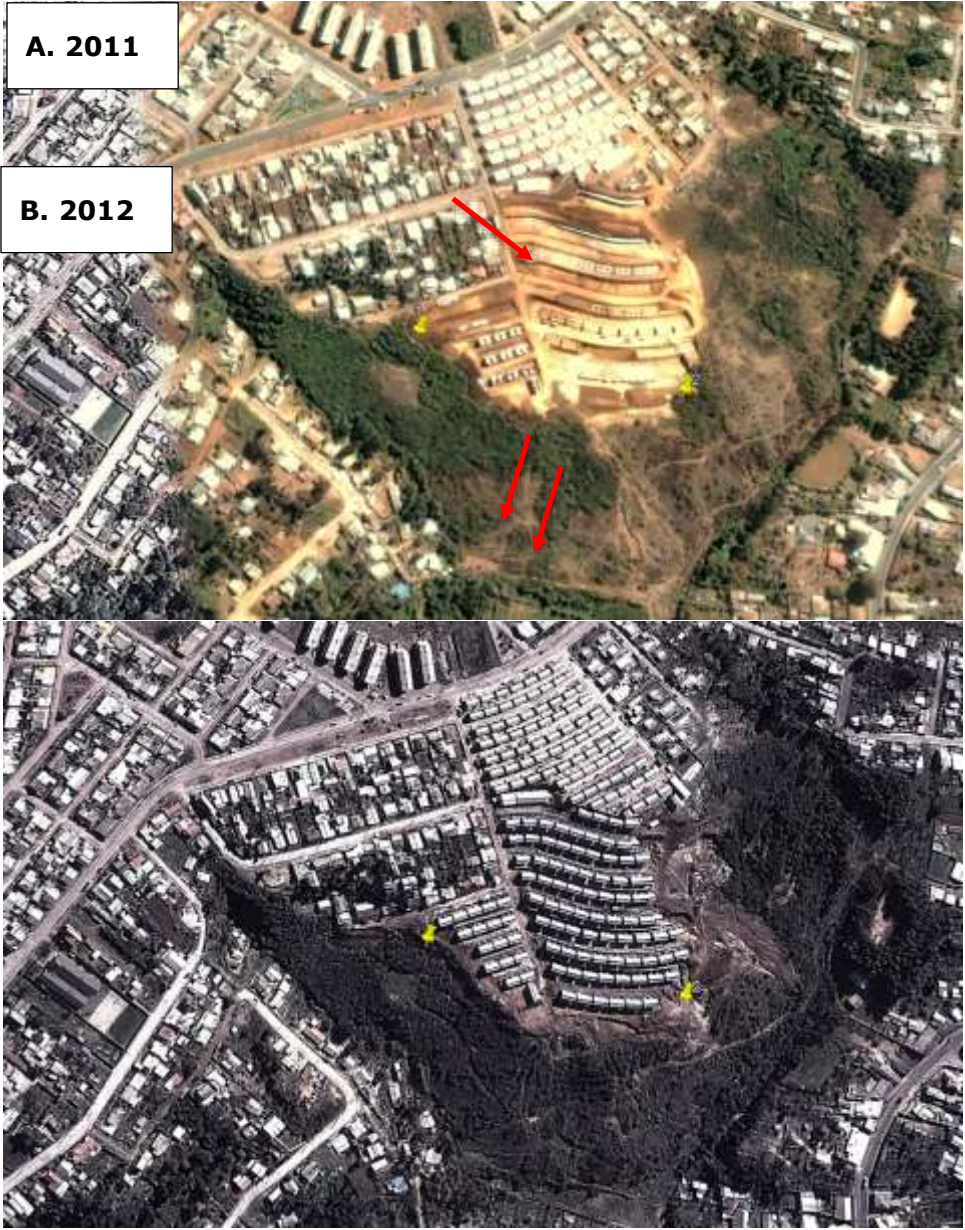
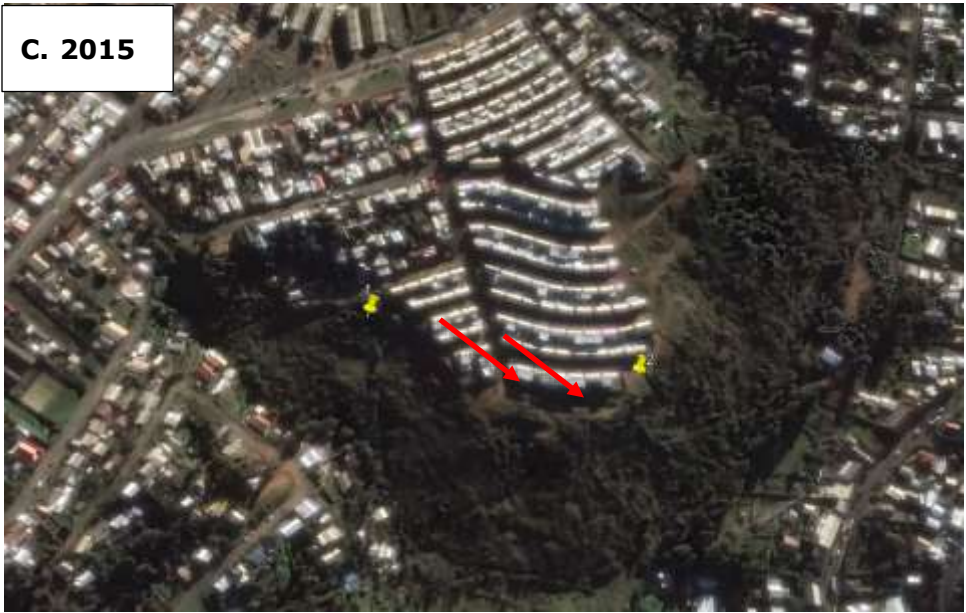
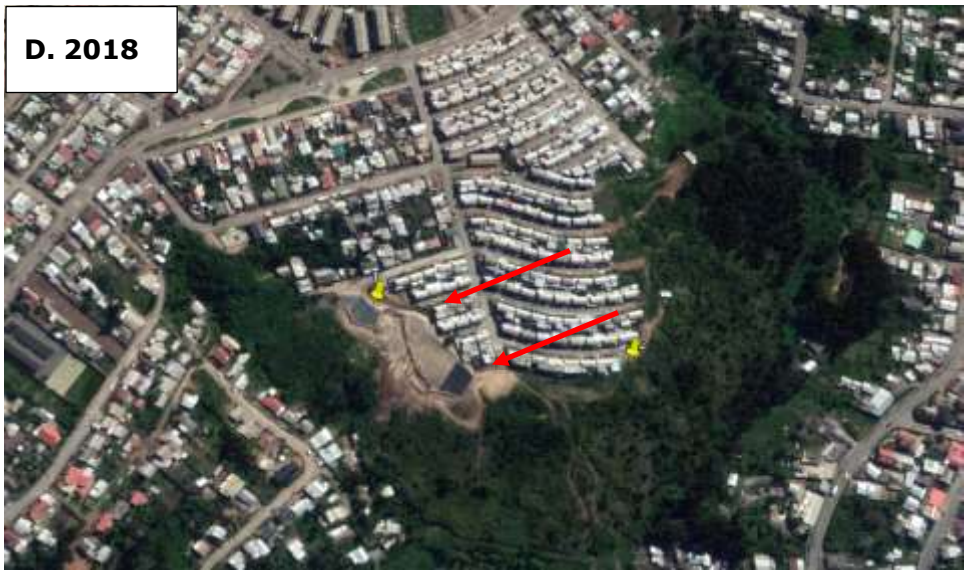
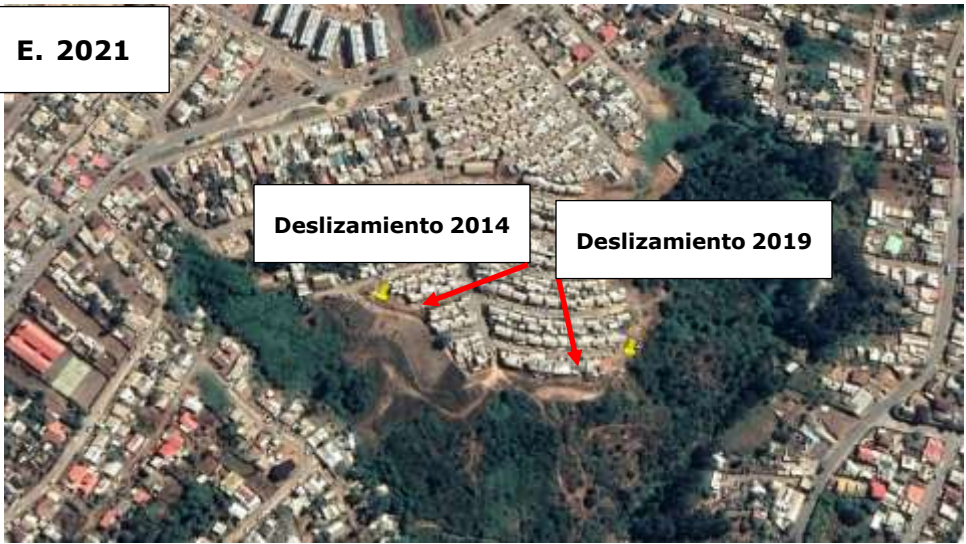
La FIG.4. muestra una vista extraída de Google earth con la temporalidad del terreno entre los años 2011 al 2021, donde se observa el corte de la colina y el posterior relleno para su compactación horizontal, plana y nivelada, junto con el trazado de las calles de la villa. En la imagen del año 2012 se observa que la altura del relleno genera una zona de desnivel topográfico que incide en la aparición de grietas de extensión en la cresta del talud, lo que sumado al peso de un sistema de viviendas, instalación de cañerías y la infiltración de las precipitaciones, habría provocado el deslizamiento del terreno y por consiguiente el retroceso del talud. El año 2015 se muestra un crecimiento de la vegetación en los sectores adyacentes al talud, por lo que no es posible identificar si existió un retroceso o deslizamientos locales en la zona antes indicada. Luego, en el año 2018 se observa la incorporación de los recubrimientos impermeables como medida para mitigar temporalmente el avance del deslizamiento, aunque solo se concentra en la ladera sur. La imagen captada en enero de 2021 muestra que el talud se encuentra desprovisto de vegetación y un sistema de impermeabilización, por lo que se interpreta que no es una medida continua y que proteja el estado del talud. Se identifica que el sector cercano a la calle Ignacio Carrera Pinto ha tenido retroceso del escarpe, coincidente a la reactivación de junio de 2019.

FIG. 4. Vista en planta de la temporalidad de Lomas de San José, mediante el uso de la plataforma de Google Earth. A) marzo de 2011. B) agosto 2012 C) junio 2015 D) octubre 2018 y e) enero de 2021.
