EVALUACIÓN DE REMOCIÓN EN MASA EN EL SECTOR DEL QUINTO VALLE, CERRO BARROS ARANA, COMUNA DE CISNES, REGIÓN DE AYSÉN DEL GENERAL CARLOS IBÁÑEZ DEL CAMPO.

INFORME TÉCNICO

**SUBDIRECCIÓN NACIONAL DE GEOLOGÍA
2022**

INFORME TÉCNICO, 2022

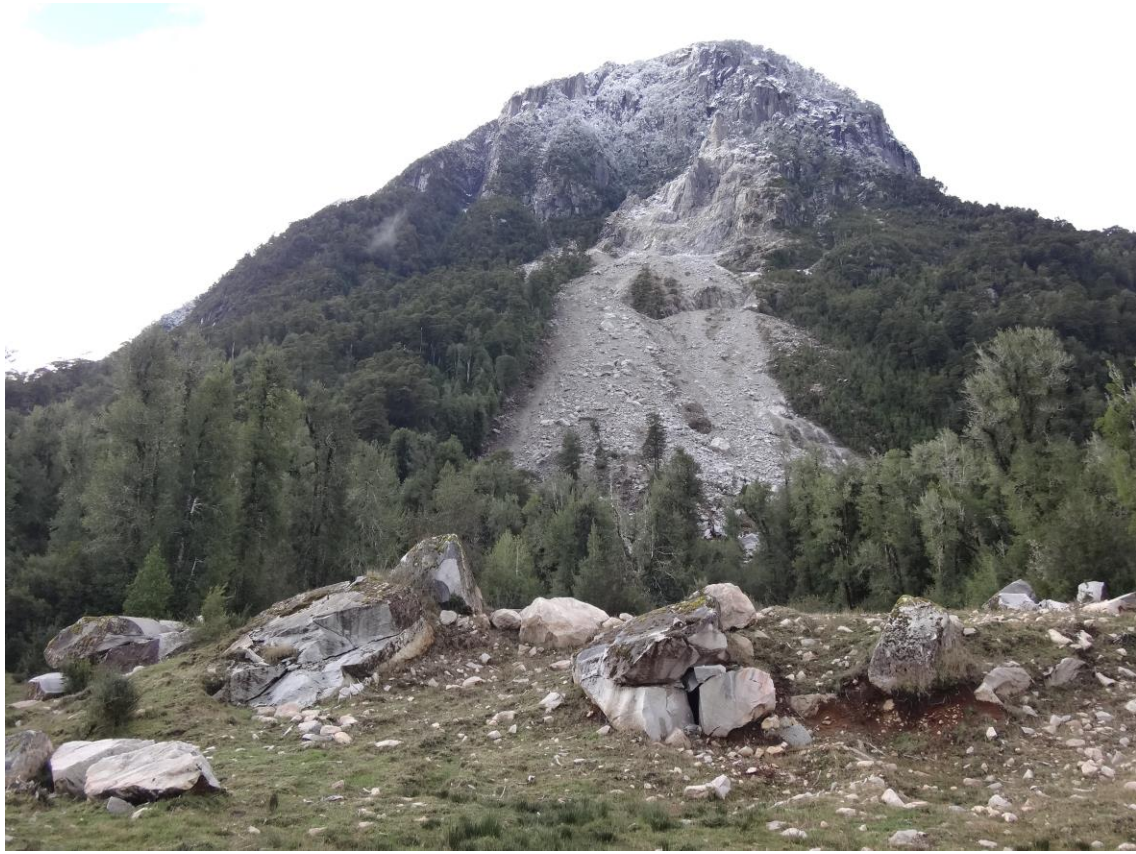
Portada: Fotografía frontal de la remoción en masa ubicada en ladera suroeste del cerro Barro Arana.

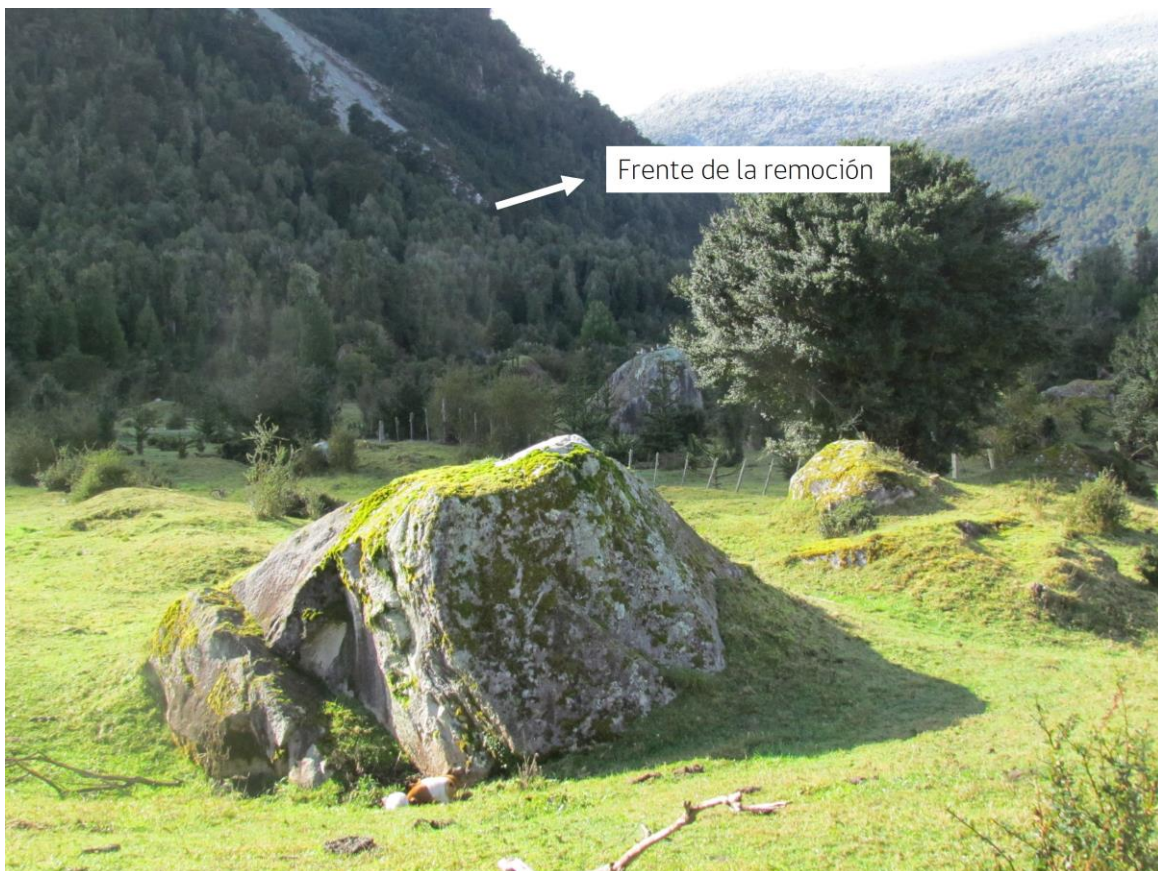
Se visitaron tres familias quienes tienen sus viviendas y otras infraestructuras emplazadas en el sector del Quinto Valle y muy próximos al cerro Barros Arana. El cerro está compuesto por granitoides de edad miocena y en la base cuenta con depósitos sedimentarios de tipo fluvial, aluvial de edad holocena (SERNAGEOMIN, 2003). El río Cuarto se encauza aproximadamente a 1 km del cerro BA. Un aspecto morfológico que destaca en el terreno son montículos irregulares (Fig. 3) compuestos de suelo y bloques graníticos de gran tamaño, se ubican aproximadamente entre 300 a 800 m de distancia respecto al frente de la RM. Este tipo de estructuras puede ser interpretado como depósitos de avalanchas holocenas.

FIG. 3. Montículos con material de suelo y bloques tamaño métrico.

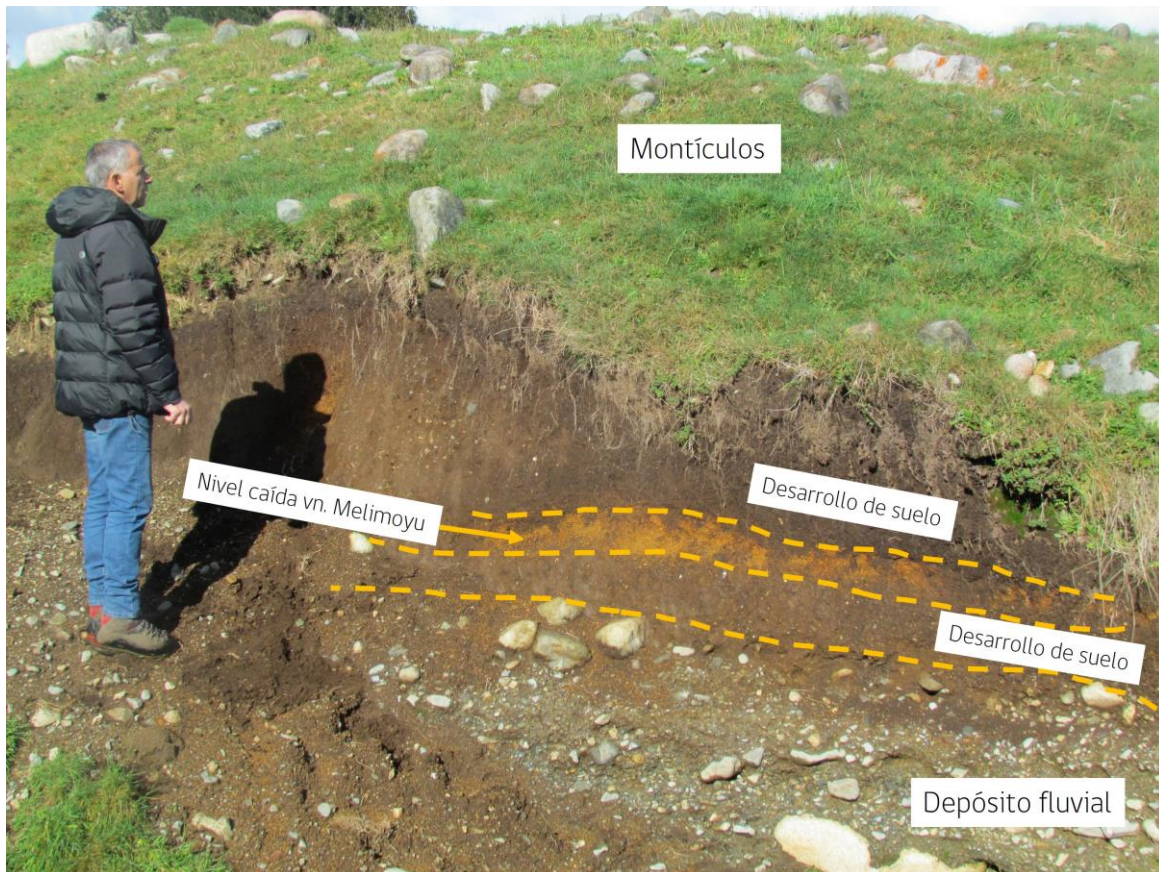
De acuerdo con la posición estratigráfica, observada en el punto 5 (Fig. 4), estos montículos yacen sobre una capa de suelo y un nivel de caída de piroclastos del volcán Melimoyu, cuya edad oscila entre los 2.700-2.800 años antes del presente (Geoffroy *et al.*, 2018). Este último dato es útil para comprender que estos montículos no son derivados de alguna actividad de origen glaciar, como depósitos tipo morrenas, sino más bien como un

proceso más reciente. Bajo este nivel de piroclastos continúa un nivel de desarrollo de suelo y en la base de la secuencia completa hay depósitos fluviales.

FIG. 4. Fotografía tomada desde el punto 5 con la secuencia de depósitos holocenos.

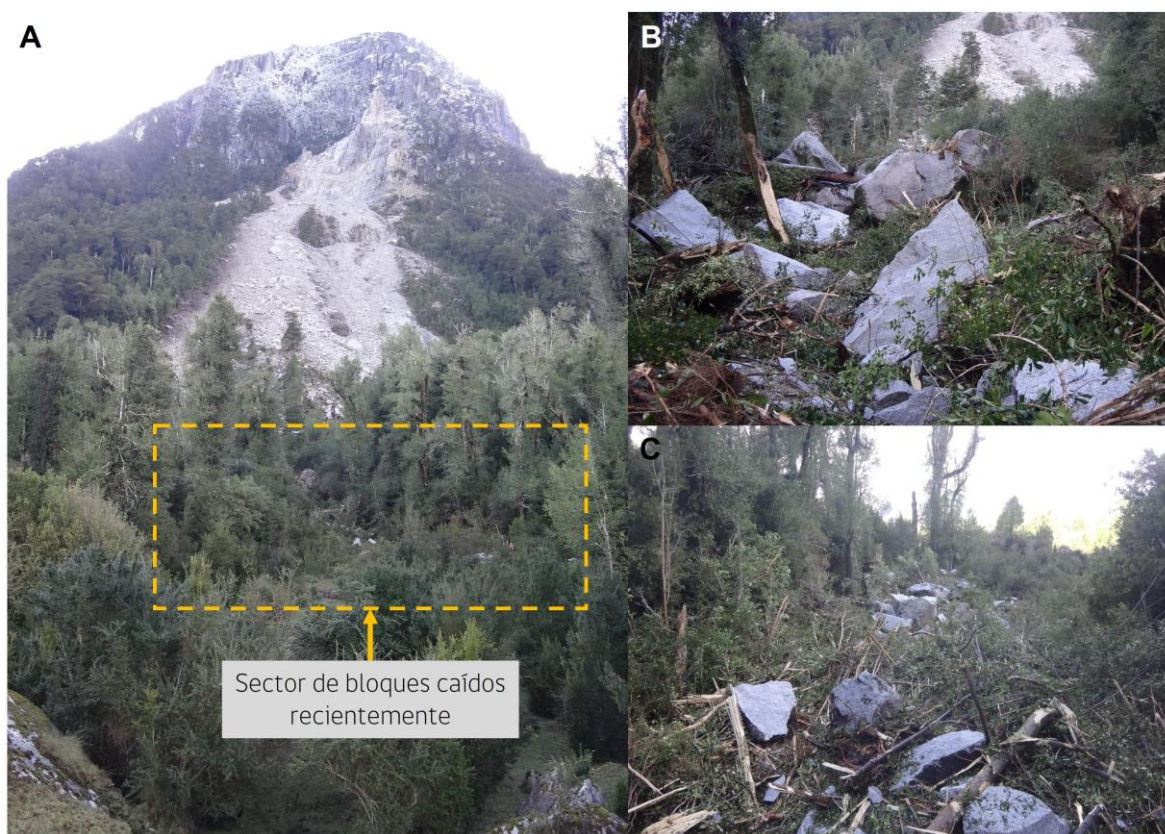
Durante la semana del 18 de abril ocurrieron varios eventos de precipitación en la comuna de Cisnes, la cual ya contaba con otros registros de lluvias intermitentes y las condiciones de saturación de los suelos propiciaba una probabilidad moderada a alta para la ocurrencia de RM. El día 23 de abril por la tarde, según relatos de los habitantes del sector, un fuerte estruendo se escuchó por el valle y notaron a la mañana siguiente la caída de grandes bloques de roca (Fig. 5), de tamaño métrico alcanzando incluso 140 m desde el frente de la RM, demás, de un leve avance en el frente de la RM.

FIG. 5. Bloques caídos entre la noche del 23 de abril y madrugada del 24 de abril. A. Punto 7, ubicación de la caída próxima al frente de la remoción. B y C. Se observa vegetación afectada por el impacto.

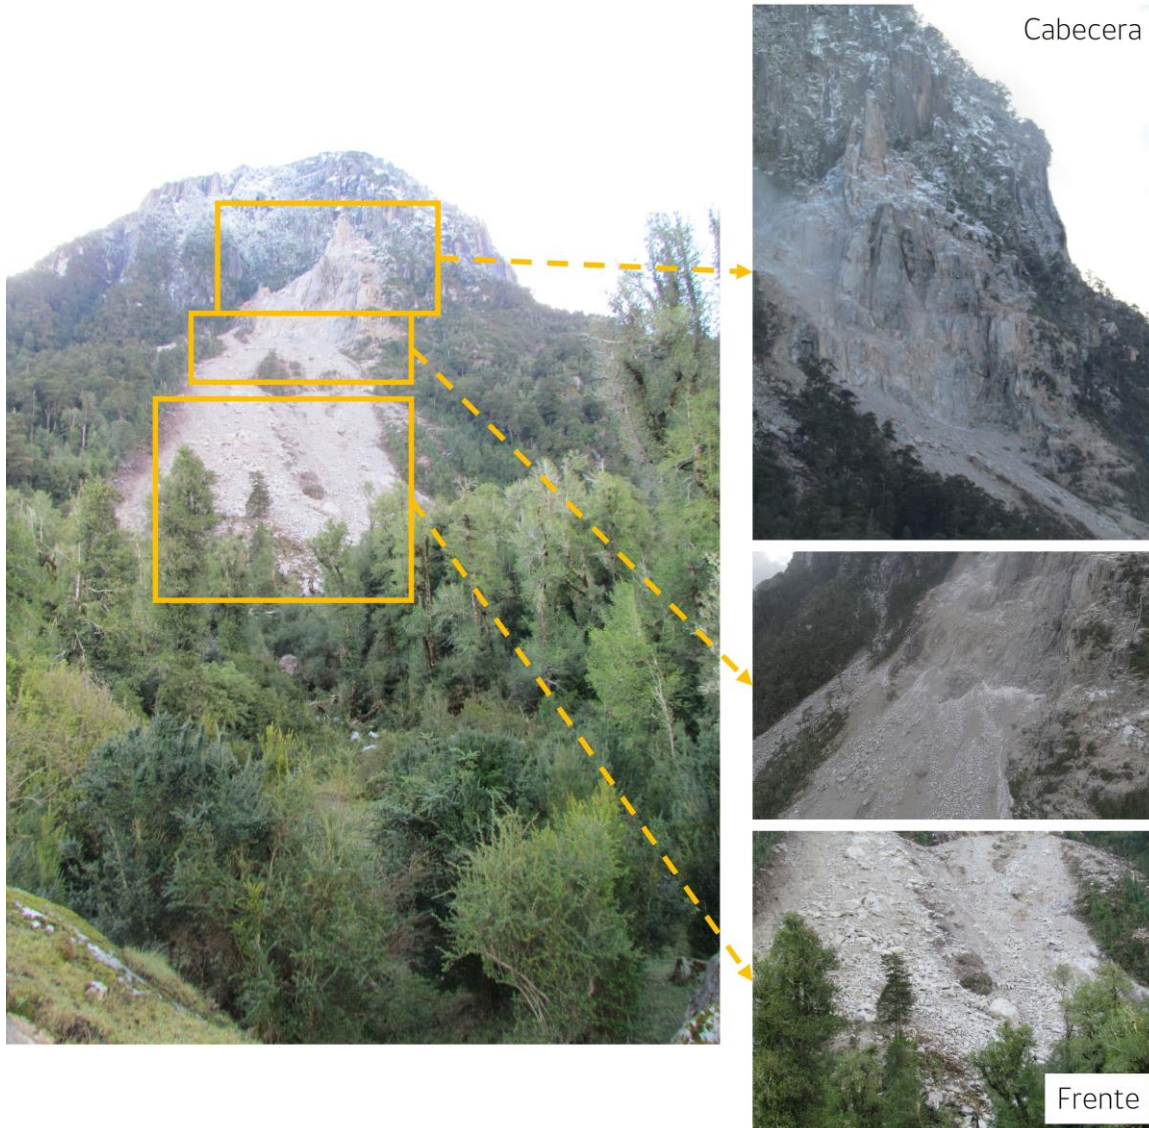
El depósito observado se puede dividir en 3 porciones generales (Fig. 6), la primera es la cabecera o escarpe, de aproximadamente 200 m de ancho y 150 m de alto, donde se encuentra la roca sin vegetación, fracturada y con bloques inestables (Fig. 7). La segunda porción es la transición entre la cabecera y el cono de derrubios marcado por el cambio de tamaño de granulometría, textura y pendiente. Por último, está el frente del cono situado en la base de la ladera, el cual presenta un ancho cercano a los 90 m y en su

porción más amplia alcanza los 150 m. Se estiman 600 m de largo y presenta gradación inversa, aunque principalmente se trata de un depósito caótico sin estructuras visibles en superficie, pero destaca la formación de lóbulos laterales.

FIG. 6. Fotografía de la remoción completa y porciones principales, la cabecera donde se aprecia un escarpe fracturado, la porción media de transición y cambio de pendiente, y en el frente de la base de la ladera con los lóbulos del cono de derrubios.

Hay que señalar que es fundamental la conservación de la cobertura vegetal presente en la base de la ladera, ya que representa una importante barrera natural y en caso de eventos meteorológicos importantes no aproximarse a la ladera suroeste ni tampoco realizar actividades como veranadas, invernadas o corte de leña cerca de la ladera.

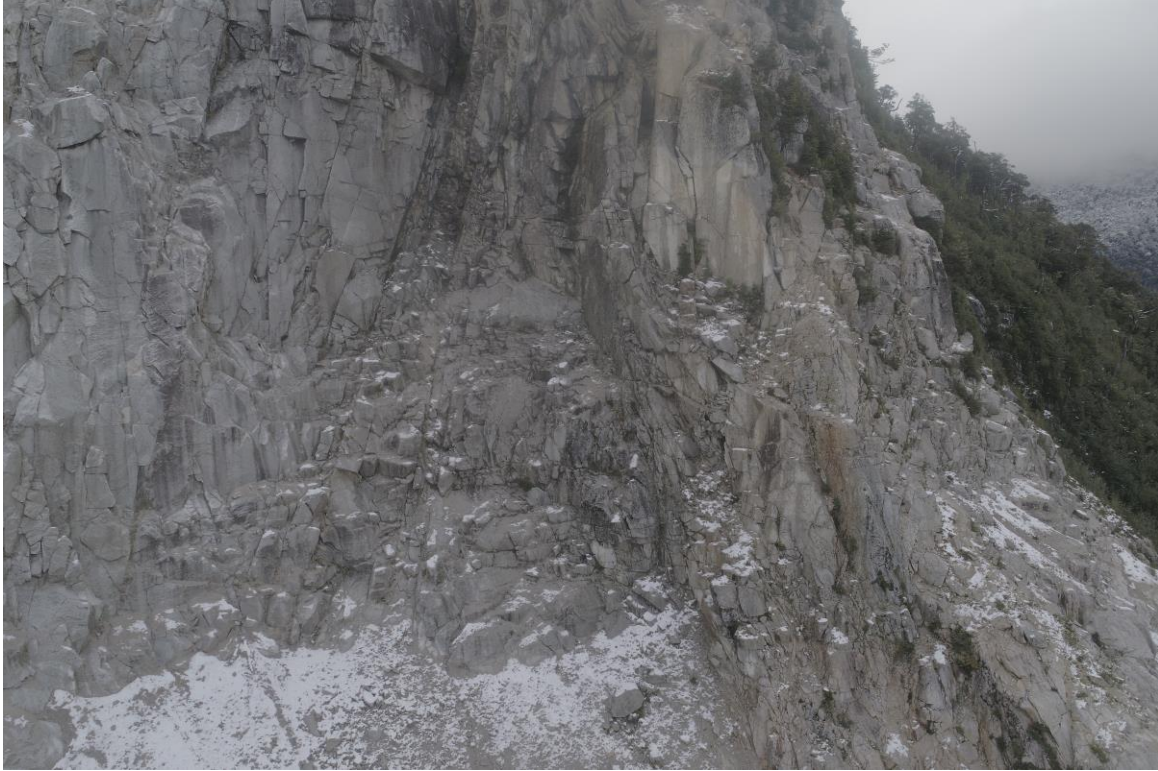
FIG. 7. Cabecera de la remoción con fuerte fracturamiento. Escarpe empinado y erosionado.

Se observan bloques inestables en la parte alta del escarpe, lo cual considerando la distancia que estos fragmentos rocosos pueden alcanzar, se considera el sector próximo al frente de la RM como de alto peligro por remociones en masa.
