# **EVALUACIÓN DE PELIGRO POR REMOCIÓN EN MASA, SECTOR DE TOROBAYO, COMUNA DE VALDIVIA, REGIÓN DE LOS RÍOS**

**INFORME TÉCNICO**

### **INFORME TÉCNICO, 2020**

Tipo de informe: Asistencia Técnica  
Unidad Ejecutora: Oficina Regional de Sernageomin\_Los Ríos, Valdivia.

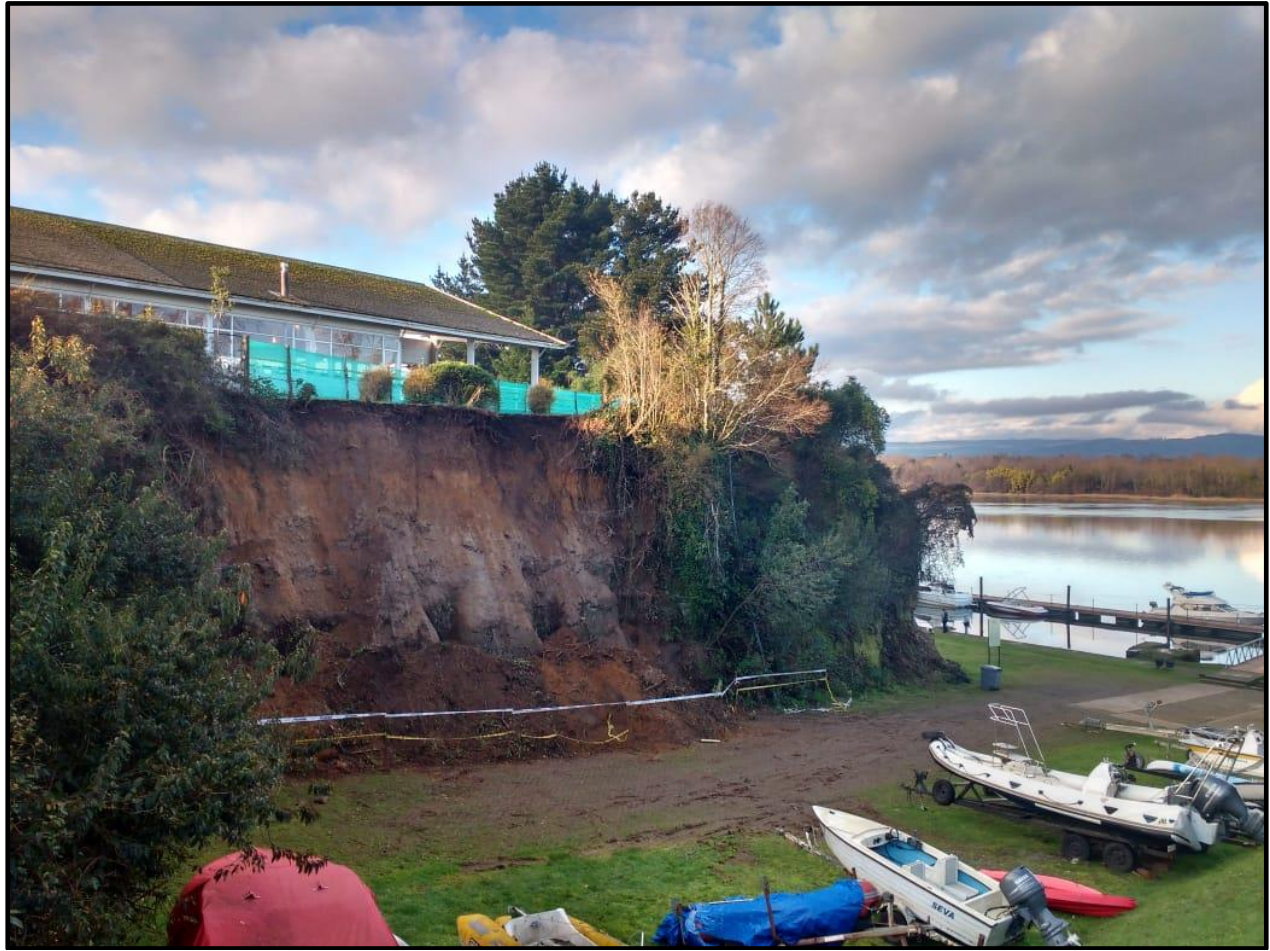
Portada: Vista de la remoción en masa que afectó la ribera norte del río Valdivia. La remoción afectó a una marina ubicada en el sector. Al menos la mitad del material derrumbado ya había sido extraído al momento de esta visita técnica.

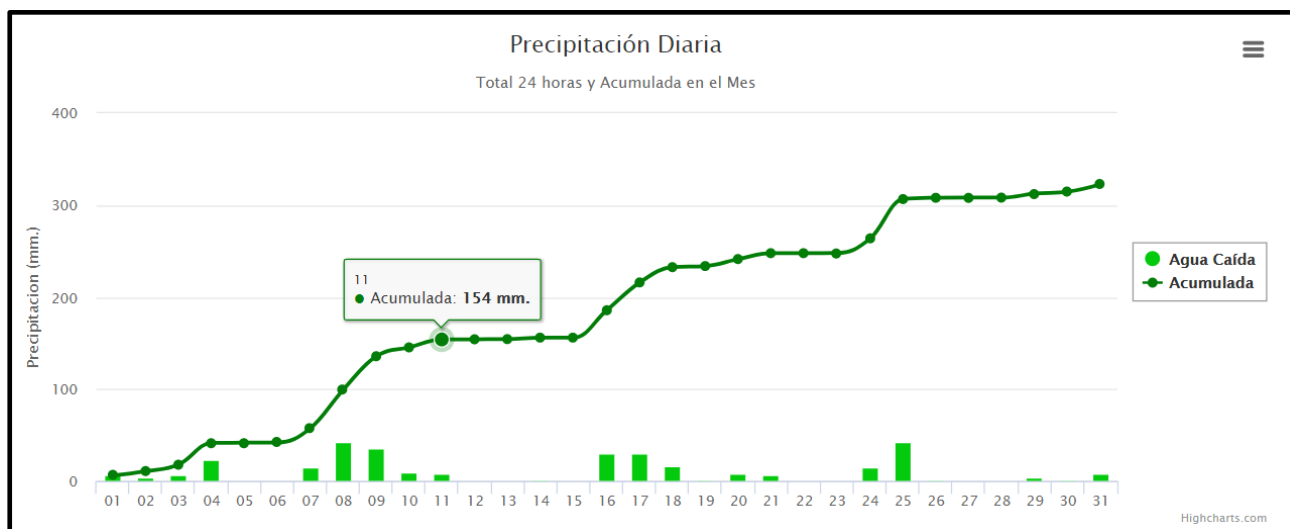
La estación meteorológica pública más cercana actualmente en funcionamiento, corresponde a estación Pichoy, Valdivia (390006; DMC). Los datos indican que, entre los días 6 y el 11 de julio de 2020, la precipitación acumulada es de 112 mm, con máximos de 36 y 42 mm, respectivamente en los días 8 y 9 de ese mes. Según informan los vecinos del sector, la remoción habría ocurrido la noche del 10 de julio. Para esa fecha, las precipitaciones acumuladas mensuales corresponden a 145,4 mm (FIG. 2).

FIG. 2. Gráfico de precipitaciones diarias y acumuladas durante el mes de junio en la estación Pichoy, Valdivia (390006; DMC). Se indica la precipitación mensual acumulada al 11 de Julio del 2020 (154 mm), correspondiente a la fecha aproximada en que habría ocurrido el deslizamiento (según informó el denunciante). Entre los días 7 y 11 de Julio se registra un total de 112 mm de agua caída.

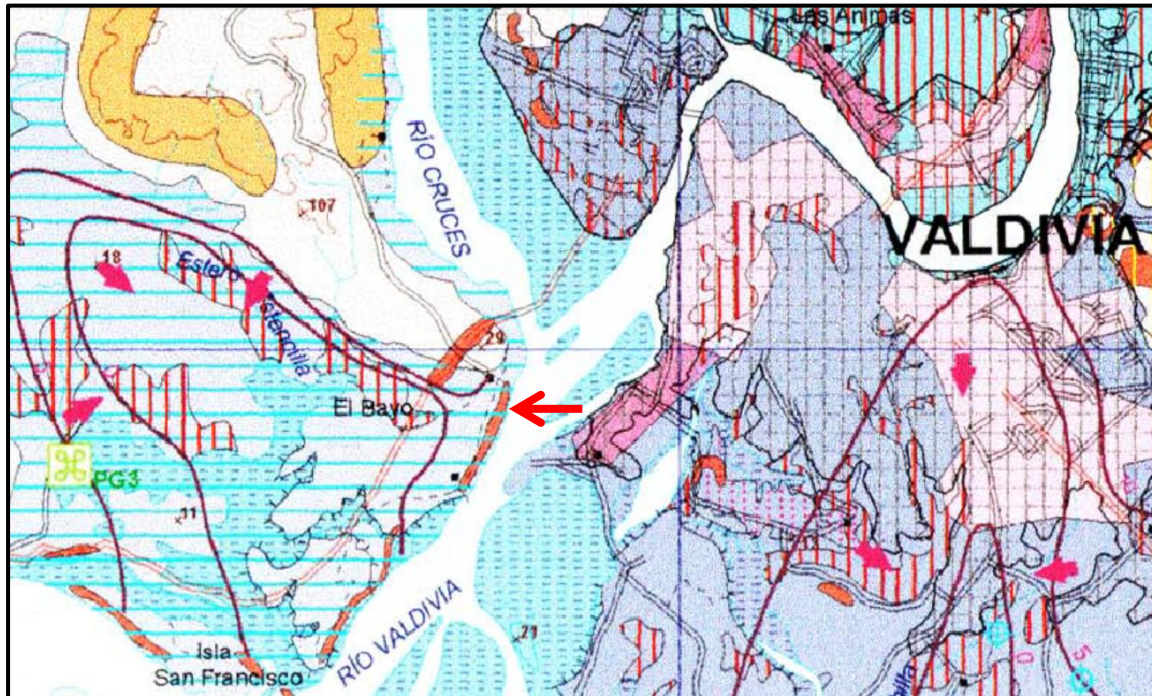
El sector en donde ocurrió la remoción, coincide justamente con una zona clasificada como con “peligro moderado de remociones en masa” (FIG. 3). Lo anterior según el estudio "Geología para el ordenamiento territorial: Área de Valdivia" realizado por SERNAGEOMIN (Arenas *et al.* 2005).

FIG. 3 (página anterior). Arriba: Zonificación de peligros geológicos y problemas de obras civiles, en la costa de la comuna de Valdivia (escala 1:100.000; sistema de coordenadas UTM WGS84 18S; modificado de Arenas *et al.*, 2005). La flecha roja indica la ubicación del sector afectado por la remoción en masa (sector de Torobayo). Abajo: Leyenda del mapa anterior del GOT-Valdivia, en la que se ha marcado (polígono azul) las características del peligro geológico del sector inspeccionado., correspondiente a “peligro moderado de remoción en masa”.

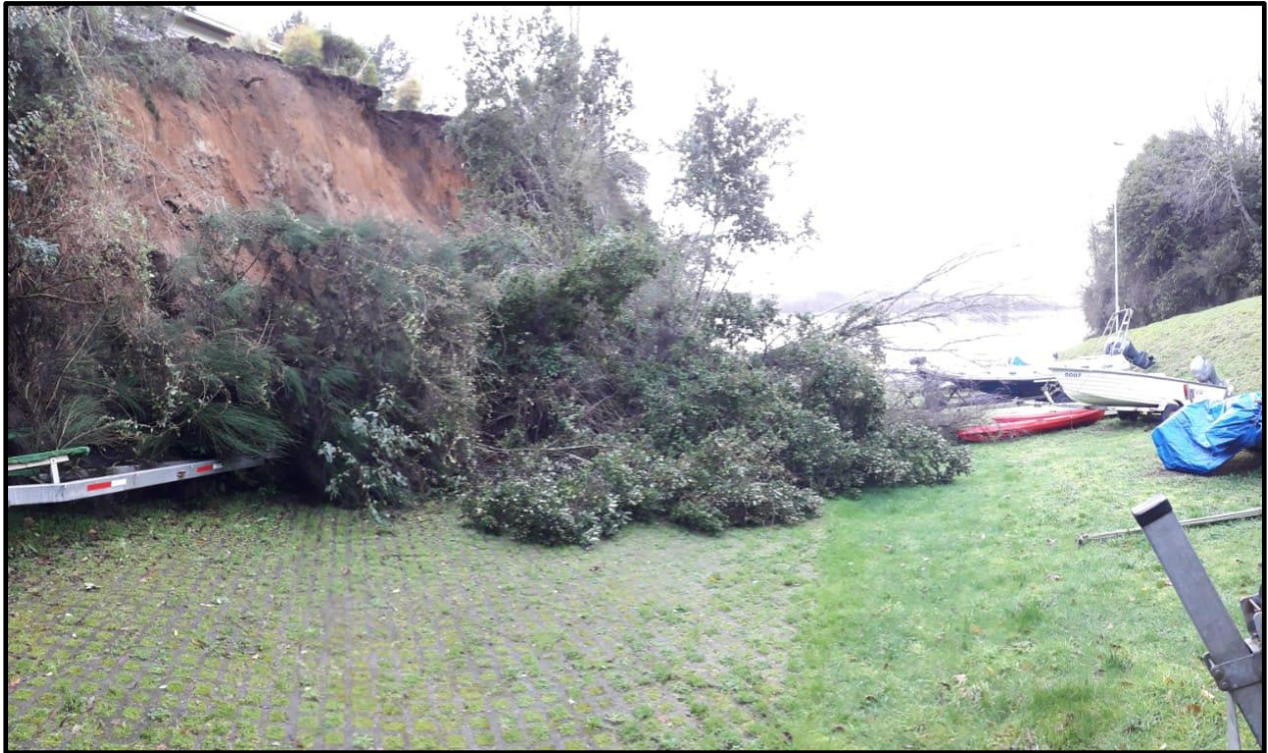
1. Ya se habían iniciado trabajos para remover el material derrumbado, el cual consistía en una mezcla del sustrato rocoso y la cobertura vegetal que existía sobre este (FIG. 4).

4. Al momento de la visita, en la base del escarpe se observó un acopio de material derivado de la remoción. Este presentaba un volumen de aproximadamente 25 metros cúbicos y estaba compuesto por arenas y arenas limo-arcillosas removidas desde la ladera. Como se mencionó anteriormente, este es el volumen de material remanente, luego de los trabajos de despeje realizados en la ladera. Luego, dada la geometría de la ladera y de la cicatriz de la remoción, se estima que el volumen total de material removido corresponde a aproximadamente 70 metros cúbicos, incluyendo restos de cobertura vegetal (FIGS. 4 y 5).

FIG. 4. Fotografía de la remoción en masa, en forma previa a que se realizaran los trabajos de despeje. Se observa la gran cantidad de cobertura vegetal que fue desplazada por la remoción, la cual afectó directamente un carro de arrastre estacionado en la base del talud. Fotografía tomada por un vecino del sector.

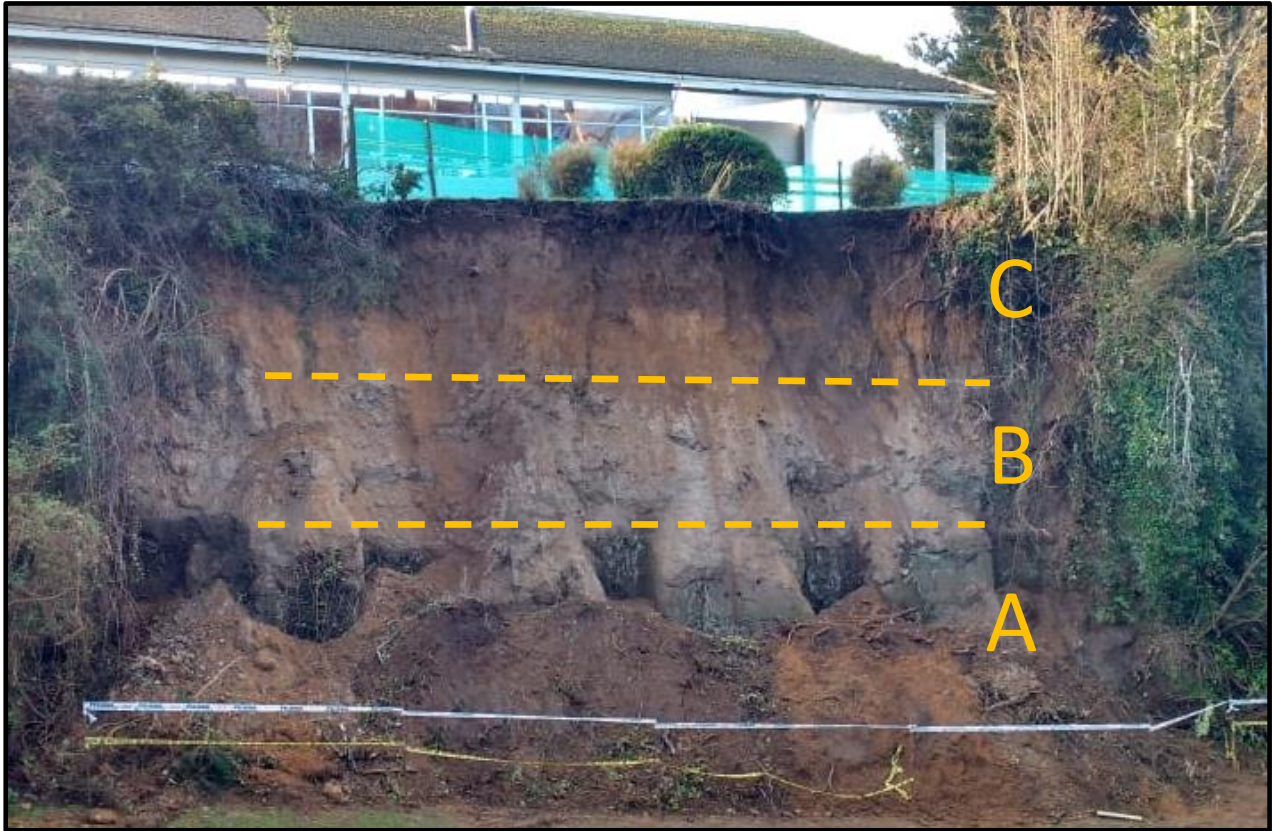
2. La ladera afectada corresponde a un talud sub-vertical (pendiente de aproximadamente 80°) con 9 m de potencia, conformada por estratos métricos de arenas y arenas limo-arcillosas (Unidad Plfe; Arenas *et al.*, 2005), de disposición sub-horizontal (FIG. 5). Este talud presentaba una cobertura vegetal, la cual fue removida luego del deslizamiento.

3. En la ladera afectada se observó una cicatriz producto de la remoción en masa. Las dimensiones de esta cicatriz son de aproximadamente 9 m de alto, 12 m de ancho y hasta 1 m de profundidad (FIG. 5).

5. La base del talud está conformada por un estrato de 3 m de potencia. Este estrato se compone de arena fina color pardo claro, con un grado medio a alto de compactación. La geometría de esta porción de la ladera no fue mayormente afectada por la remoción, manteniendo su carácter subvertical, con un talud de entre 80° y 90° (FIG. 5).

6. La parte media del talud está conformada por un estrato de 3 m de potencia. Este estrato se compone de arena limosa color pardo claro a gris, con un grado bajo a medio de compactación. La geometría de esta porción de la ladera si fue afectada por la remoción, por lo que actualmente presenta un talud de aproximadamente 75° (FIG. 5).

7. En su tercio superior se observa un estrato limo-arcilloso de coloración rojiza, de 3 m de potencia y con un muy bajo grado de compactación (material conocido informalmente como “cancagua”). Dado lo anterior, esta porción del talud fue afectada por la remoción, por lo que el talud actual presenta un ángulo de aproximadamente 75°. En la parte superior del estrato anterior, se observa desarrollo de suelo (horizonte A: 1,0 - 1,5m) y cobertura vegetal (arbustos y árboles; FIG. 5).

FIG. 5. Fotografía de la ladera afectada por la remoción en masa. De base a techo se observan 3 unidades diferenciadas, todas dispuestas en forma sub-horizontal. A: estrato de 3 m de potencia, compuesto de arena fina color pardo claro, con un grado medio a alto de compactación. B: estrato de 3 m de potencia, compuesto de arena limosa color pardo claro a gris, con un grado bajo a medio de compactación. C: estrato limo-arcilloso de coloración rojiza, de 3 m de potencia y con un muy bajo grado de compactación (material conocido informalmente como “cancagua”). Se observa desarrollo de suelo en su porción superior.

Los cambios en la geometría de la ladera producto de la remoción en masa ocurrida en el pasado mes de julio, indica que el actual ángulo del talud (entre  $80^\circ$  y  $90^\circ$ ) es mayor que el ángulo de estabilidad.

- La baja cementación, compactación y competencia mecánica del material que conforma la terraza, en particular la del estrato limo-arcilloso de coloración rojiza que conforma los 3 m superiores, (“cancagua”; FIG. 5).
- La ocurrencia de descargas de aguas lluvias desde canaletas, sobre la parte superior de la terraza y a 3 m del borde del talud.
- La existencia de árboles en la parte superior y directamente sobre el borde de la terraza. Estos árboles aumentan el peso en el borde del talud, produciendo torque al actuar como palanca en durante temporales de viento.

- d. Considerando las condiciones mecánicas del material que conforma la terraza y la presencia de cobertura vegetal, se recomienda rebajar en ángulo del talud, en el área afectada por la remoción. Lo anterior, principalmente en el estrato medio y superior de la terraza (6 m superiores). El ángulo final debiese ser menor al actual ángulo de  $75^\circ$ , de la

parte superior del talud. Sin embargo, se recomienda que este ángulo de seguridad, sea definido por un estudio geomecánico del material de la terraza.

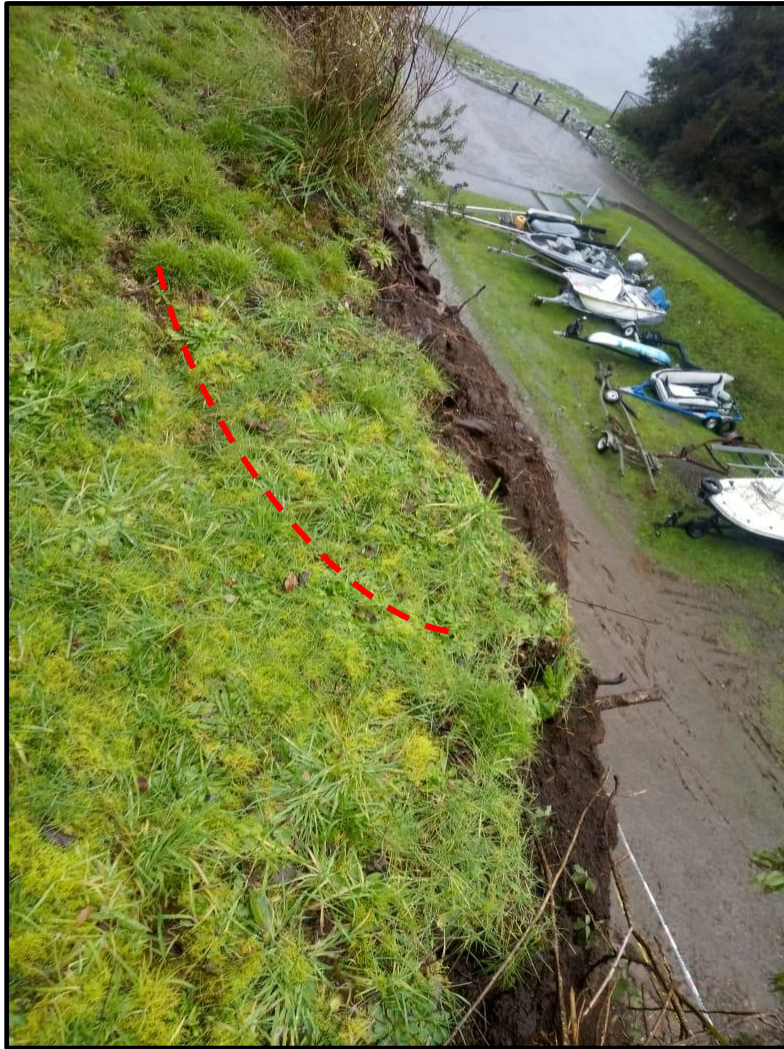
9. En la superficie de la terraza afectada, a 30 cm del borde del talud, se observan grietas métricas sub-paralelas al borde del talud (FIG. 6). En esta misma superficie, a aproximadamente 4 metros del borde del talud, se encuentra una construcción, correspondiente a un espacio común del condominio. Las canaletas de aguas lluvias de esta construcción, desaguan directamente sobre la parte superior de la terraza, a 3 m del borde del talud.

FIG. 6. Fotografía de la parte superior de la terraza afectada. A 30 cm del borde del talud, se observan grietas métricas sub-paralelas al borde de la terraza. La línea roja se utiliza como referencia de la traza de la grieta principal. Lo anterior indica que, en la corona de la emoción en masa (parte superior de la terraza) aún existe un volumen de material en condiciones inestables.

- a. Considerando que la parte superior del talud afectado por la remoción en masa, presenta un volumen de material en condiciones inestables, se recomienda impedir el acceso hacia este sector y hacia el pie del talud.

- c. Considerando que la saturación en agua incide directamente en una disminución del esfuerzo de corte o falla de un material, se recomienda impedir que el agua descargada por canaletas o directamente precipitada, se infiltre en la parte superior de la terraza, en el sector afectado por la remoción en masa. Para esto se recomienda realizar una canalización efectiva o recubrir esta porción de la terraza utilizando materiales impermeables.

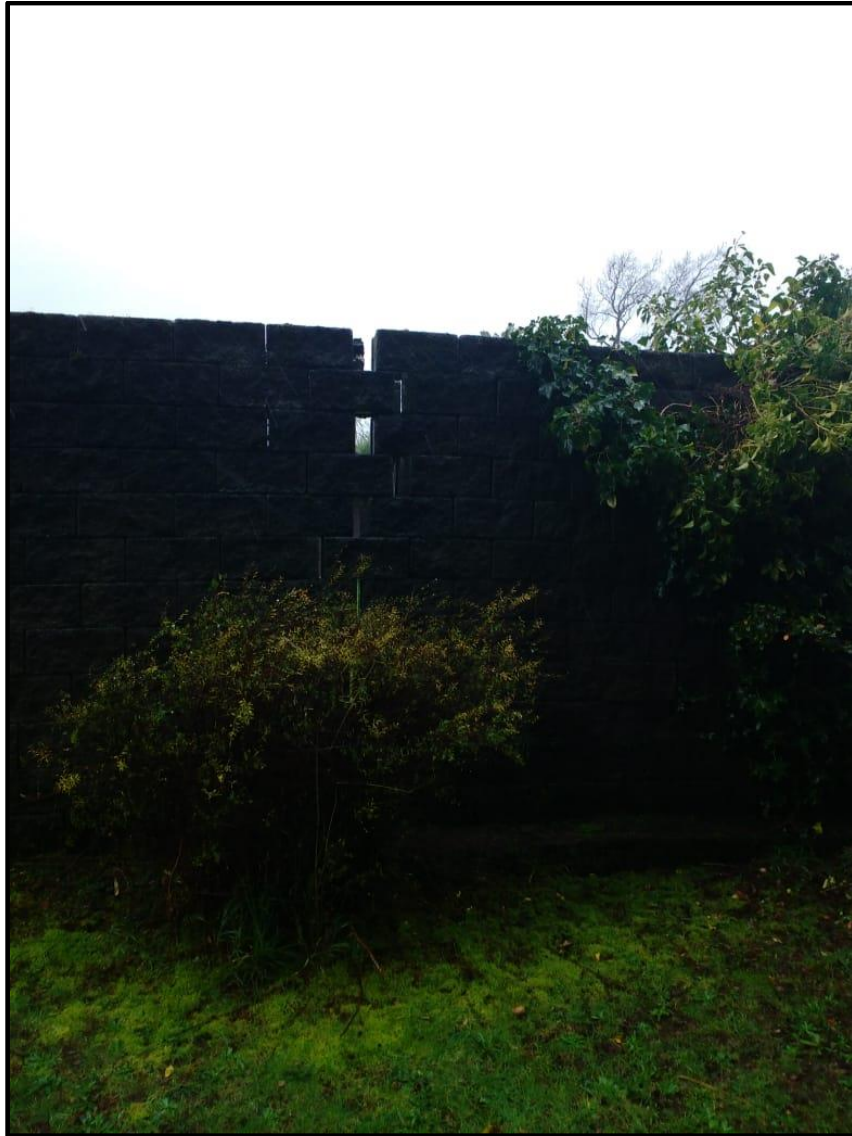
10. Durante la inspección se observó que otros sectores de la ladera afectada, presentan indicios de remociones anteriores o de condiciones de inestabilidad favorables para la ocurrencia de nuevas remociones (FIGS. 7 y 8).

FIG. 7. Fotografía de la parte superior de la terraza, en el límite sur de la terraza que limita directamente con el río Valdivia. Se observa una grieta en el muro de la propiedad privada, lo que indica la existencia de un desplazamiento del talud. Esto constituye una situación de inestabilidad en este borde de la terraza.

La presencia de remociones en masa antiguas, junto a los indicios de deslizamiento reciente (FIGS. 7 y 8), indican que estos fenómenos son recurrentes en la terraza estudiada.

- b. Considerando las evidencias de deslizamiento en el borde de la terraza (FIGS. 7 y 8), se recomienda evitar el acceso a todo el borde de la terraza. Concordantemente, se debe informar acerca del peligro de deslizamiento en el borde ribereño de la terraza, a los dueños del terreno privado que colinda con este borde y cuyo muro presenta evidencias de desplazamiento reciente (FIG. 7).

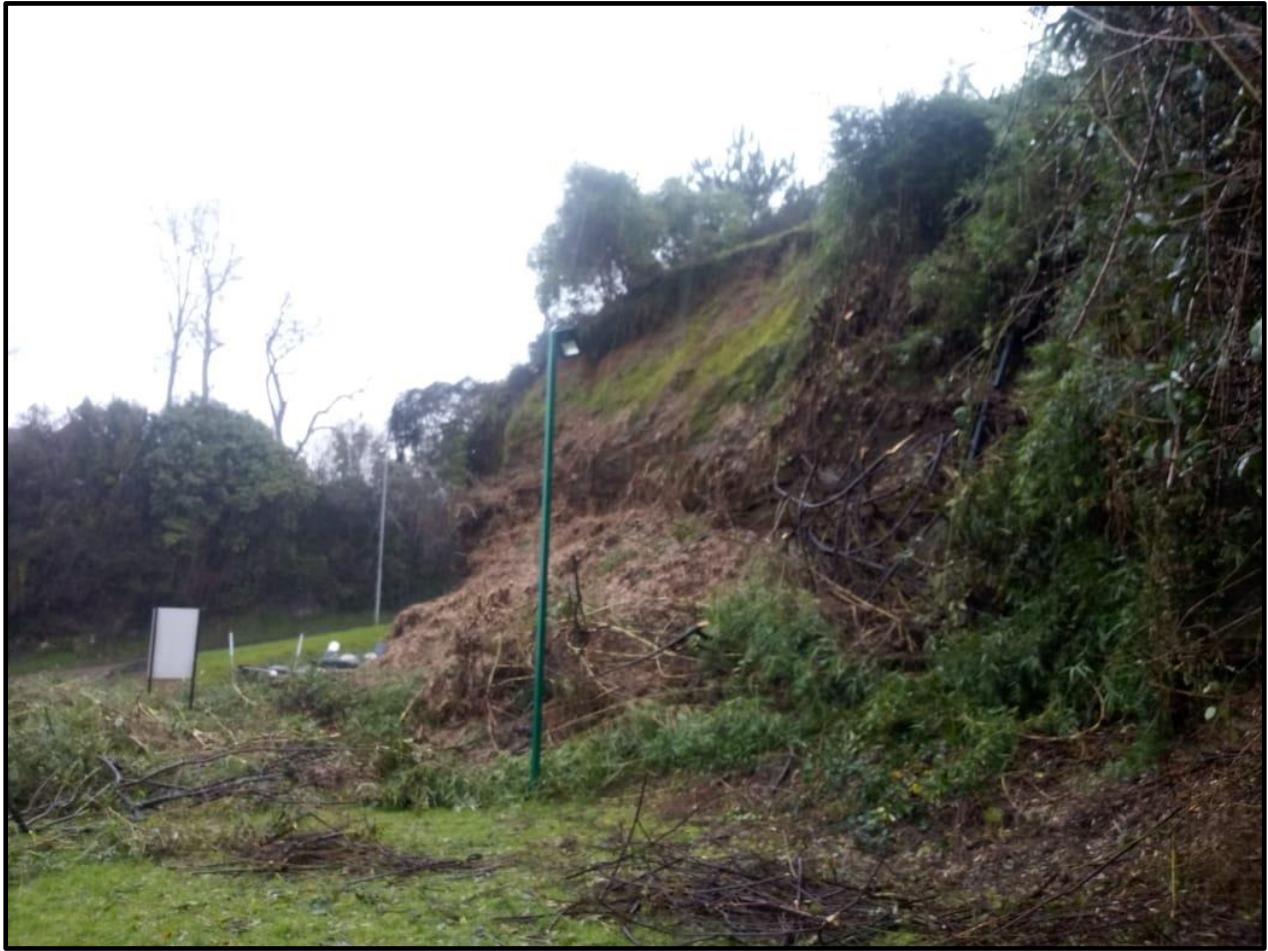
FIG. 8. Fotografía del talud en el borde sur de terraza, donde limita con el río Valdivia. Se observa el depósito y la cicatriz de una antigua remoción en masa.
