OBSERVACIONES GEOLOGICAS Y GEOTECNICAS
DE LOS EFECTOS DEL SISMO DEL 28 DE MARZO DE 1965
ENTRE VALPARAISO Y VENTANAS

Leonardo Alvarez Schultz, 1965

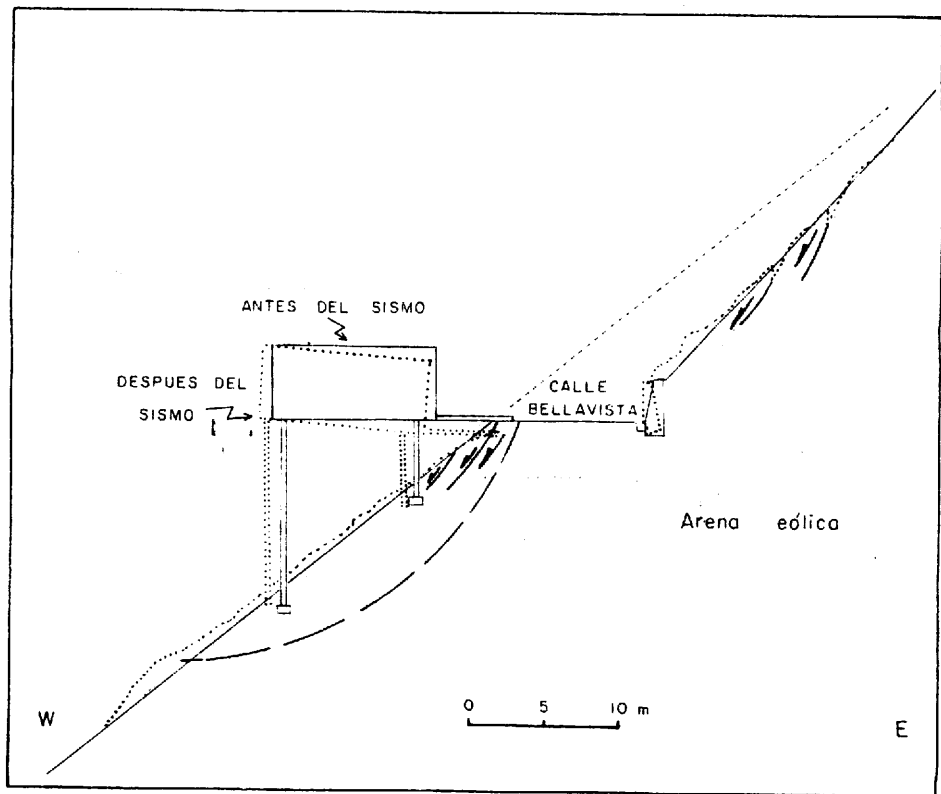
Fig.4 Croquis de deslizamientos en Reñaca

En Reñaca fueron seriamente dañadas varias casas construidas en el talud costanero de fuerte pendiente y fundadas sobre arena de dunas. El talud de las arenas está parcialmente cubierto de vegetación (docas especialmente) y su pendiente varía entre aproximadamente 30° y más de 40°. En aquellas partes en que su equilibrio natural fué modificado por la construcción de caminos o edificios, la pendiente quedó en equilibrio inestable. El movimiento sísmico produjo grietas y deslizamientos especialmente a lo largo de la calle Bellavista (fig. 4), que conduce desde el camino a Concón a la extensa terraza de más de 100 m, que se extiende entre Concón y Viña del Mar desde el acantilado de la costa hacia el este, dañando seriamente las casas construidas al oeste del camino, algunas de las cuales quedaron desniveladas y otras con sus fundaciones y pilares de amarre destruidos. La arena de los taludes quedó removida, lo que se evidenció por pequeños deslizamientos, por quedar al aire las raicillas de las plantas y por las irregularidades de la superficie.

En el camino de Reñaca a Concón se produjeron interrupciones del tránsito causadas por deslizamientos, algunos de gran envergadura, de las arenas eólicas que constituyen parcialmente los taludes. Estos deslizamientos no fueron simultáneos con los movimientos sísmicos sino que se produjeron algunas horas después, posiblemente simultáneamente con alguna réplica del sismo principal. Uno de los mayores se produjo poco al norte de la playa Cochoa y removió las arenas en una extensión de aproximadamente 50 m. Las pendientes de los taludes son, en general, fuertes, cercanas o superiores a veces al ángulo de talud natural, debido a la existencia de vegetación y a que la arena tiene una cohesión aparente por la humedad ambiente. Sin embargo, al cortar el pie de los taludes para construir caminos o para obtener materiales de construcción, se modifica el equilibrio logrado de esta forma, quedando inestables los taludes. Los movimientos sísmicos producen empujes horizontales que disminuyen la resistencia de las arenas debido a los factores nombrados anteriormente, por lo que están muy propensas a deslizarse.
