EFFECTOS GEOLOGICOS DEL SISMO DEL 27 DE FEBRERO DE 2010: OBSERVACIONES DE DAÑOS Y EVALUACION DE RIESGOS GEOLOGICOS EN LA COMUNA DE TOMÉ (INF-BIOBIO-51)

Fecha de observaciones: 19 y 21 de abril de 2010

Asistencia realizada por: Paola Ramírez, geóloga.

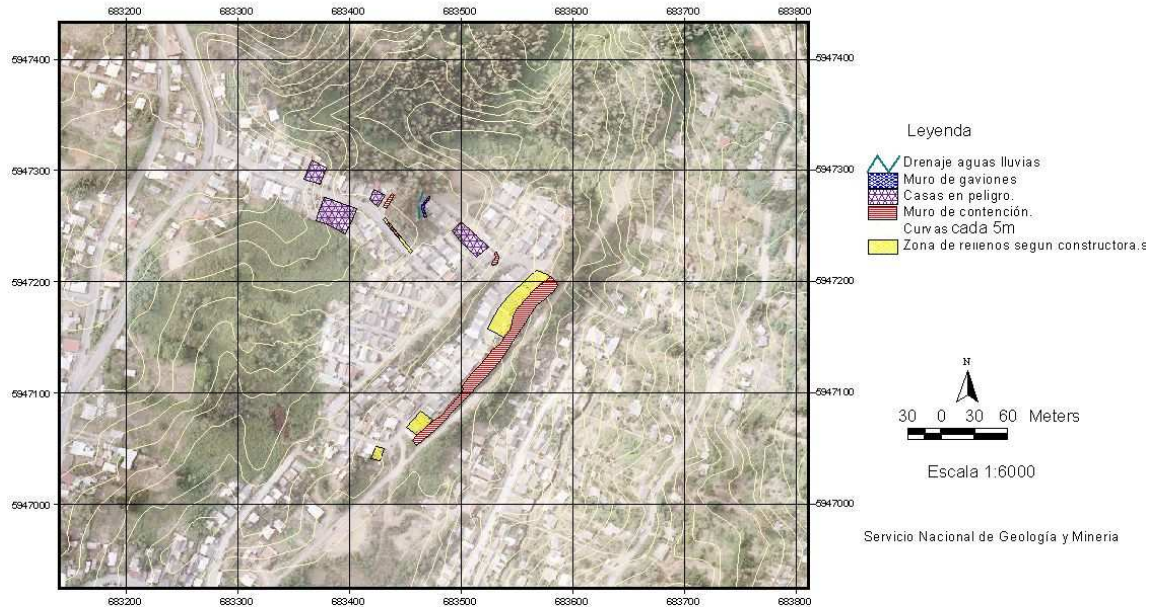
Los patios de viviendas ubicadas en Pje. El Espino, sufrieron remociones en masa en sectores puntuales del orden de 20 m³ de material deslizado en cada una. Además, presentan un intenso agrietamiento del terreno, con grietas paralelas al talud principal con dimensiones de hasta 5 cm de abertura, más de 1 m de profundidad y 20 m de corrida; con un alto peligro de que la inestabilidad generada por las grietas se acreciente durante el período de precipitaciones. Por la misma pérdida de estabilidad de los rellenos donde se construyeron las viviendas, algunas de ellas tienen orden de demoler sus ampliaciones, ya que estas estructuras anexas a la casa original sufrieron serios daños al responder en forma rígida a la sollicitación sísmica, ya que se construyeron sobre suelo mal compactado que sufrió agrietamiento y asentamientos importantes (Figs. 1 y 2).

Figura 1: Se observa en achurado color rojo el área donde se debe construir obras de estabilización de laderas. Polígonos achurados en color morado indican las viviendas que deben ser evacuadas y demolidas por daños estructurales y para eliminar sobrecarga en laderas inestables (Imagen elaborada por la Srta. Geraldine Millapan).

- Es necesario extender el muro de contención en todo el costado oriental del Pasaje Los Espinos, partiendo desde la base del talud, en sistema de banquetas similar al ya construido y que actualmente protege los taludes de 3 viviendas del sector. Esta medida es urgente ya que estas viviendas actualmente no tienen daños mayores, pero sus terrenos están intensamente agrietados y con peligro de colapso.

- Se deben demoler todas las ampliaciones que presentan peligro de colapso hacia el talud, ya que esto puede aumentar la inestabilidad del conjunto, por la sobrecarga existente. Esto debe hacerse asesorado por profesionales u expertos para evitar poner en peligro las viviendas cercanas y el mismo terreno. Lo mismo se recomienda para todas las casas que presentaron daños estructurales severos, se encuentran inhabitables y con orden de demolición.

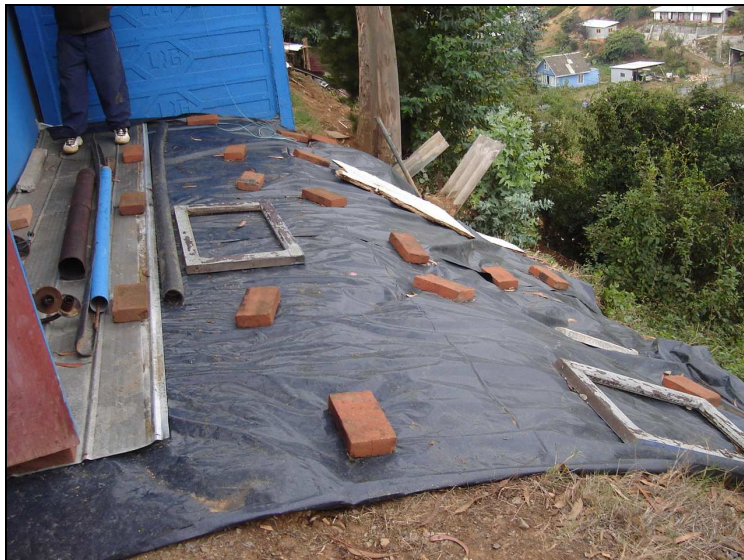
Figura 2: Muestra situación de los patios de viviendas ubicadas en Pje. El Espino, donde las remociones en masa hicieron colapsar parte del terreno y dejaron inestable la ladera. Se observa plástico cubriendo las grietas existentes inmediatamente al lado de las viviendas, de más de 1 m de profundidad y que podrían ser planos de despegue de nuevas remociones.

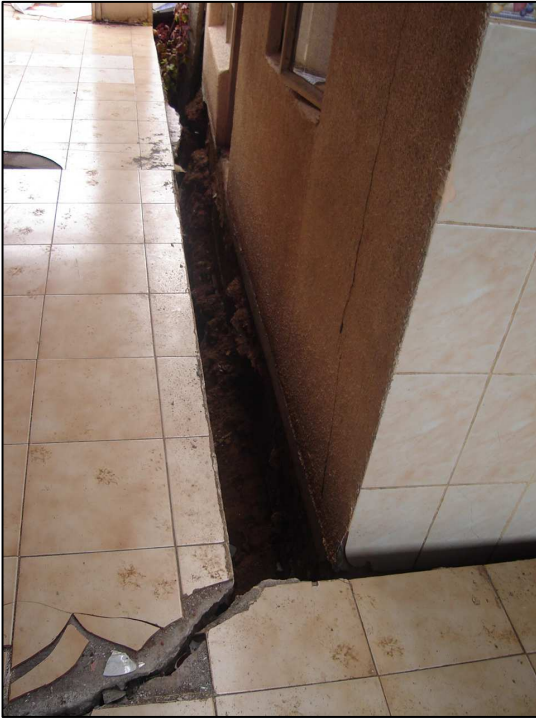
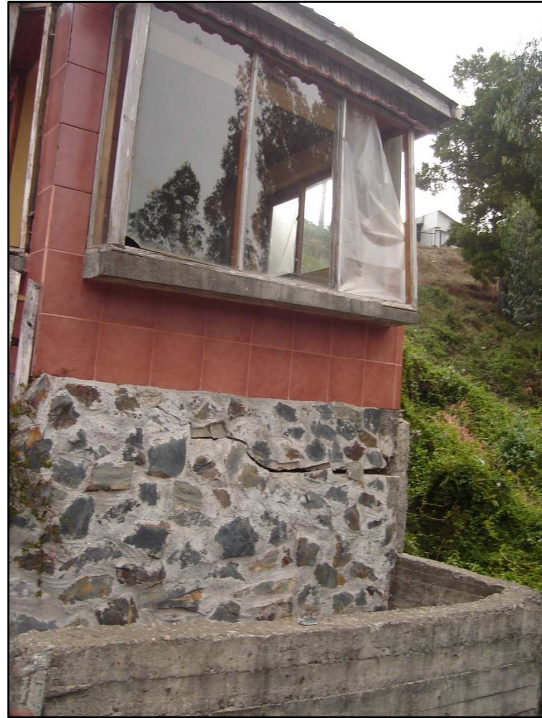
En el resto de la villa, los daños mayores se distribuyen en los pasajes: Los Coligues (2 viviendas), El Bosque (5 viv.), El Sauce (4 viv.), Los Cedros (1 viv.), todas las cuales presentan daños estructurales totales y deben ser demolidas a la brevedad (en tanto esto no presente riesgo para viviendas vecinas). Los mayores daños ocurrieron en sectores de fuerte pendiente, sobre rellenos en los cuales se construyeron ampliaciones de concreto y en algunos casos estructuras de 2 pisos, las cuales colapsaron completamente por el asentamiento de los suelos, incluyendo la vivienda original (Fig. 3). Por los daños observados, se infiere que los rellenos originales estaban diseñados para viviendas de un piso y de un tamaño y carga ligera, sin la compactación adecuada de los patios donde se ubican las ampliaciones.

Estas viviendas cuyas identificaciones y catastro se encuentra en poder del municipio, han sufrido daños debido a la mala calidad de los suelos de fundación, sumado a que en la mayoría de los casos las ampliaciones construidas superan el peso o carga de diseño sobre el suelo considerado originalmente para la fundación de la Villa, esto aumenta el grado de inestabilidad por la pérdida de cohesión de los suelos luego del terremoto del 27 de febrero.

Figura 3: Colapso de viviendas y ampliaciones, por agrietamiento y asentamientos de los suelos de fundación, los mayores daños se observan en Pasajes Los Abetos y El Bosque.

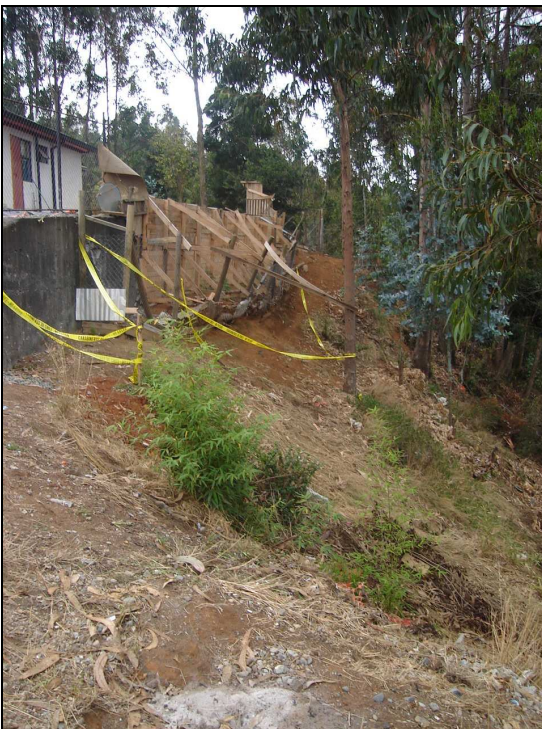
Al final del Pasaje Los Abetos existe un área verde rodeada de laderas con pendiente muy fuerte y que actualmente presentan peligro de sufrir un deslizamiento por el agrietamiento que presenta en la cabecera, poniendo en riesgo 5 viviendas de pasajes Los Avellanos y El Bosque, además de el peligro de colapso de la calzada de calle El Bosque, principal acceso a la Villa (Fig. 4).

Figura 4: Área verde con peligro de colapso y remoción en masa hacia viviendas de pasaje Los Avellanos, en este caso la casa que se observa en el extremo superior izquierdo de la fotografía, también se encuentra en situación de peligro de colapso. Se deben diseñar e implementar en forma urgente obras de estabilización para asegurar las viviendas que se encuentran tanto en la parte superior como en el pie del talud.

- Como medida de mitigación, se recomienda construir muros de gaviones en la base del talud de áreas verdes al final de Pje: Los Avellanos, al mismo tiempo

se debe hacer un buen drenaje de las aguas lluvias, mientras se realiza un estudio geotécnico que permita diseñar una obra de contención definitiva para la ladera. Por el momento, la vivienda de Pje. El Bosque que colinda con este sector y que tiene peligro de colapso por agrietamiento de terreno y muro de contención, debe ser evacuada para evitar riesgo para sus moradores.

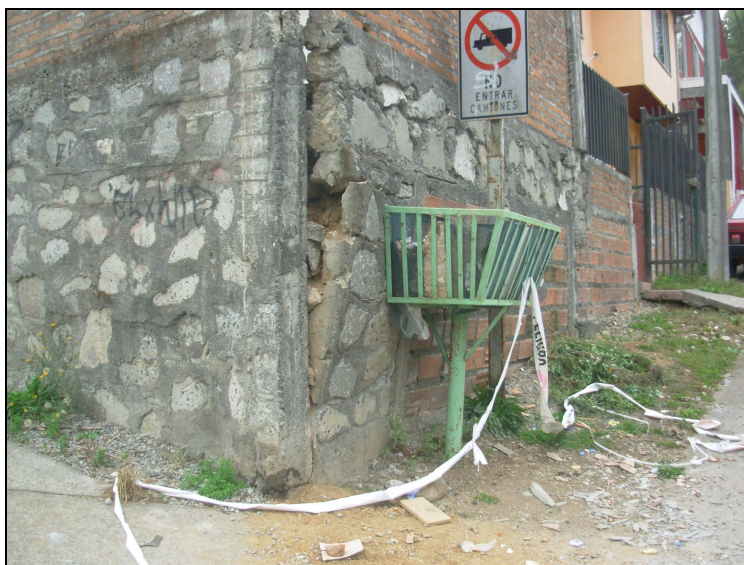
En algunas viviendas existen muros de contención y/o de cierre perimetral, en situación de peligro de colapso y que al caer podrían afectar a otras viviendas o a la infraestructura urbana (ejemplo, muro de casa Los Abetos N°1062). En estos casos es conveniente retirar lo antes posible estas estructuras y reemplazar por terrazas, gaviones u otra obra que dé garantías de estabilidad (Fig. 5).

Figura 5: Muro agrietado y colapsado hacia paso peatonal de pasaje Los Abetos, con peligro inminente de caída, es necesaria su demolición.

- Es necesario demoler el muro exterior de la vivienda de Pje. Los Abetos N° 1062, y construir otro muro de menor peso para eliminar el riesgo para los transeúntes.

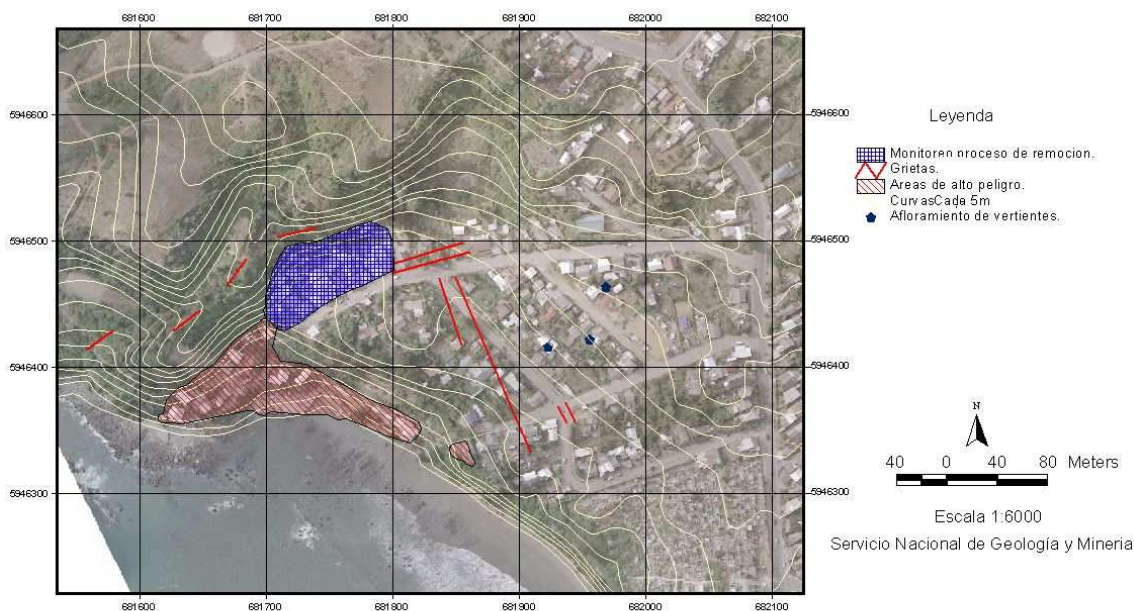
Durante la visita se pudo corroborar lo informado en el documento INF-BIOBIO-21 sobre "Remociones en masa y agrietamiento en Población El Colo y Caleta Los Bagres, Tomé"; observándose numerosas grietas que forman dos sistemas principales al interior de la población, uno de orientación N20°-30°W y otro de orientación N70°-75°E (Fig. 6).

El primero de estos sistemas de grietas nace en Calle Llacolén y atraviesa el suelo de fundación de varias casas entre calles Camilo Henríquez y La Merced, generando daños estructurales totales en algunos casos, con asentamiento diferencial de hasta 30 cm en el piso de una vivienda. El segundo sistema de grietas tiene una corrida paralela al coronamiento del acantilado costero y alcanza la calle Llacolén en un sector donde existen antecedentes de remociones históricas asociadas a la intervención humana por la confección de terraplenes para ampliar la superficie para construcción. Estas grietas se asocian a la activación de remociones muy antiguas que se encontraban prácticamente estabilizadas y que es necesario monitorear en el futuro para evaluar su comportamiento.

El fenómeno observado corresponde a la reactivación de un proceso de remoción en masa antiguo. Producto de la saturación del terreno por aguas subterráneas y el efecto sísmico, la naturaleza de los suelos hizo que estos se deslicen respecto a un plano. Estos procesos que ocurren naturalmente en las laderas, generalmente son lentos en el tiempo, pero en este caso se vieron acelerados por el sismo.

Figura 6: Se observa en líneas rojas la ubicación de grietas observadas en terreno. Polígono achurado en rojo, indica la zona de alto peligro por caída de rocas y remociones en masa, donde es preciso evacuar a la población. Polígono achurado en azul muestra área donde es necesario monitorear las grietas cercanas, para evaluar posible movimiento del terreno. Puntos azules indican observación de vertientes cuyas aguas es necesario canalizar (Imagen elaborada por la Srta. Geraldine Millapan).

- Las viviendas que sufrieron daños estructurales severos deben ser evacuadas a la brevedad y evaluado caso a caso la situación de inestabilidad de sus suelos de fundación respecto a la evolución del proceso. Es muy probable que el proceso continúe durante las estaciones de lluvia en el futuro, generando daños paulatinos en las construcciones, por lo que no se recomienda reinstalar viviendas en terrenos ya colapsados.

- Las grietas existentes en el área deben ser rellenadas y el suelo compactado adecuadamente, para evitar la infiltración de aguas lluvias a través de estas estructuras.

- Antes de que comience la estación lluviosa se deben monitorear las grietas existentes en la parte alta de los taludes cercanos a Calle Llacolén, y controlar luego de precipitaciones intensas para verificar el movimiento y posible avance del deslizamiento.

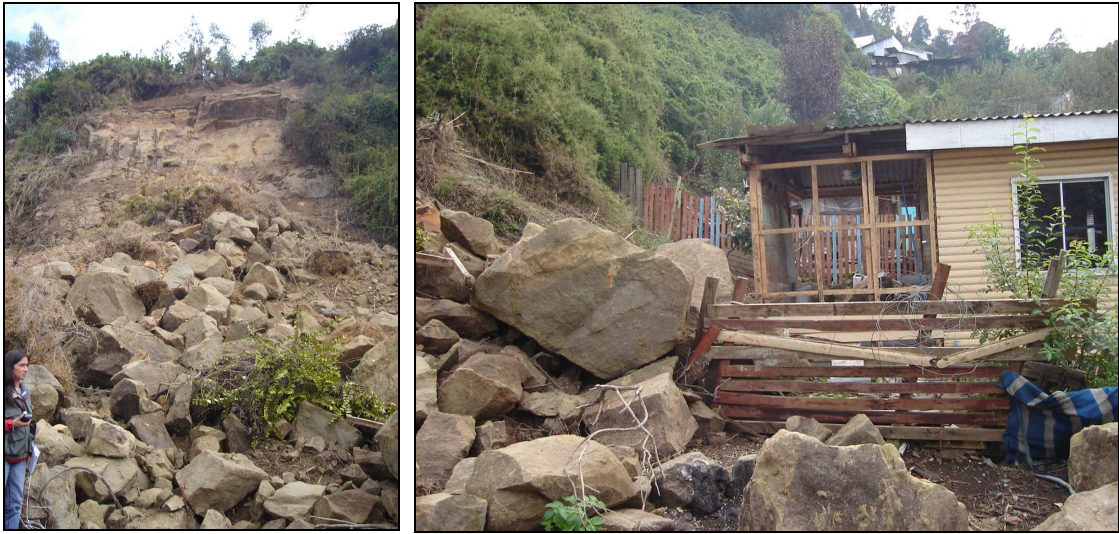
En este sector, según lo informado por vecinos existen antecedentes de remociones en masa del tipo caída de rocas desde la fundación de la caleta, un nuevo caso con resultado de muerte ocurrió como resultado del sismo del 27 de febrero. En la parte superior del escarpe se pudieron observar numerosas grietas que evidencian una situación de inestabilidad general del terreno (Fig. 6). Esto sumado a la fuerte pendiente del talud contiguo a las viviendas, ponen en peligro la seguridad de los pobladores de esta caleta por la alta probabilidad de ocurrencia de nuevos eventos de caída de rocas y derrumbes (Fig. 7).

Figura 7: Izq. Muestra talud con pendiente muy fuerte, propenso a la caída de rocas por retroceso del acantilado costero inestable, con agrietamiento en la parte superior del talud principal. Der. Se observa vivienda destruida por bloques de roca de más de 2 m de diámetro que cayeron producto del movimiento sísmico del 27 de febrero.

- Es necesario evacuar a la brevedad a la población de Caleta Los Bagres y a las restantes viviendas que se encuentran inmediatamente adyacentes al borde costero, ya que en este caso, dada la cercanía de las viviendas al acantilado en retroceso, no es posible implementar medidas de contención o mitigación del riesgo.

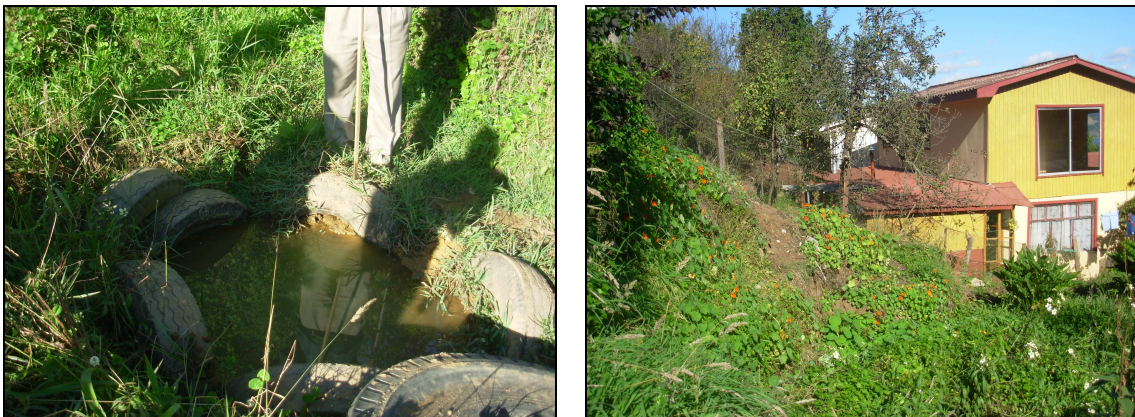
afloran vertientes que descargan hacia el área poblada (Fig. 8). Según testimonio de vecinos del sector, este fenómeno del drenaje superficial se acrecienta en época de invierno, en que el agua corre por las calles y patios sin control. Esto se evidencia por la humedad persistente en los suelos al momento de la visita, con vegetación de ambientes hidrófilos, tales como menta, poleo y fauna del tipo camarones de tierra, junto con afloramiento de manantiales de agua.

Figura 8: Muestra las vertientes y manantiales de agua que afloran en el sector de Población el Colo, que mantienen los suelos constantemente saturados en agua lo que favoreció los asentamientos durante el evento sísmico y puede gatillar fenómenos de remoción en masa. Se debe diseñar una adecuada canalización de las aguas subsuperficiales y aguas lluvias, para mitigar la saturación de los suelos.

- Se debe diseñar un sistema de drenaje que permita canalizar las aguas superficiales y aguas lluvias adecuadamente hacia el borde costero, sin pasar por las viviendas. Los ductos deben ser impermeables para evitar que el agua vuelva a infiltrarse al suelo y provoque erosión del mismo.
