SERVICIO NACIONAL
DE GEOLOGIA Y MINERIA

EFFECTOS GEOLÓGICOS DEL SISMO DEL 27 DE FEBRERO DE 2010: OBSERVACIONES EN EL ÁREA URBANA DE LA CIUDAD DE TEMUCO, POBLACIÓN LOS RISCOS 3 (INF-ARAUCANIA-12)

Fecha de observaciones: 30 de marzo de 2010

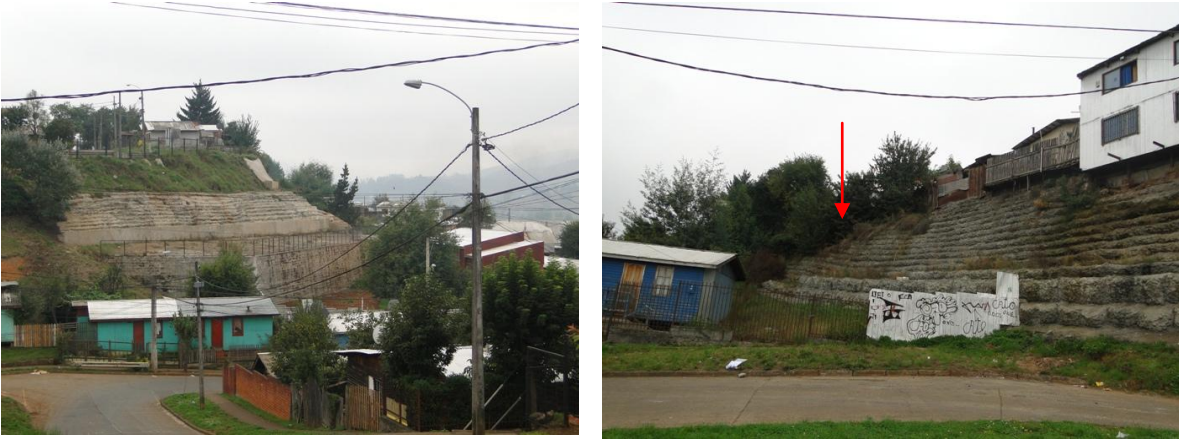
En esta población alrededor de 10-12 viviendas están localizadas en el borde de un escarpe de probable origen artificial, cuya ladera se encuentra en parte sostenida por un muro de contención construido por el SERVIU (Fig.1). Con el fin de ampliar las viviendas y extender sus patios traseros, la mayoría de los propietarios han rellenado con materiales de diferente origen los terrenos que dan hacia el escarpe.

Una de las principales condicionantes para la ocurrencia de las deformaciones producidas por el sismo, fue la mala calidad de los suelos de fundación, tanto el suelo natural arcilloso como el relleno artificial. Queda en evidencia que la estructura de contención de laderas construida, fue insuficiente para evitar las remociones en masa.

Figura 1. Vista desde los dos extremos de la ladera donde se observa el muro de contención que no se extiende en toda su extensión. Flecha indica donde termina el muro (Casa 0625).

Evaluación por parte de personal calificado de las laderas inestables que pudieran afectar a las viviendas y edificaciones que se encuentran en la parte baja de la ladera hasta la calle 12 de Octubre.

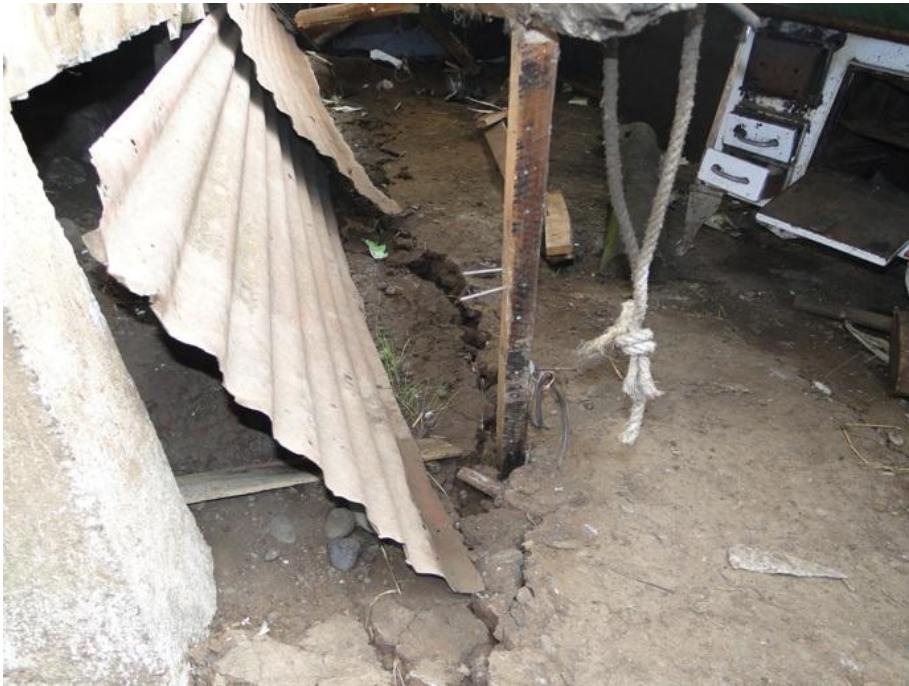
Punta Arenas N°0625:

3 grietas de 6 m de largo, orientación N10°W y hasta 15 cm de apertura. Se observó un desplazamiento horizontal de parte de la casa de unos 10 cm hacia la ladera (Fig.2)

Figura 2. Grietas en el patio trasero de vivienda con desplazamiento horizontal y aperturas de 15 cm.

Erradicación de las viviendas afectadas en la calle Pasaje Punta Arenas.
