# **EVALUACIÓN DE PELIGRO POR ASENTAMIENTO DE SUELOS QUE AFECTA A VIVIENDAS DE VILLA ANTUCO - COMUNA DE HUALQUI, REGIÓN DEL BIOBÍO.**

**INFORME TÉCNICO**

**INFORME TÉCNICO, 2020**

Código de identificación interno: INF-BIOBIO-01.2020

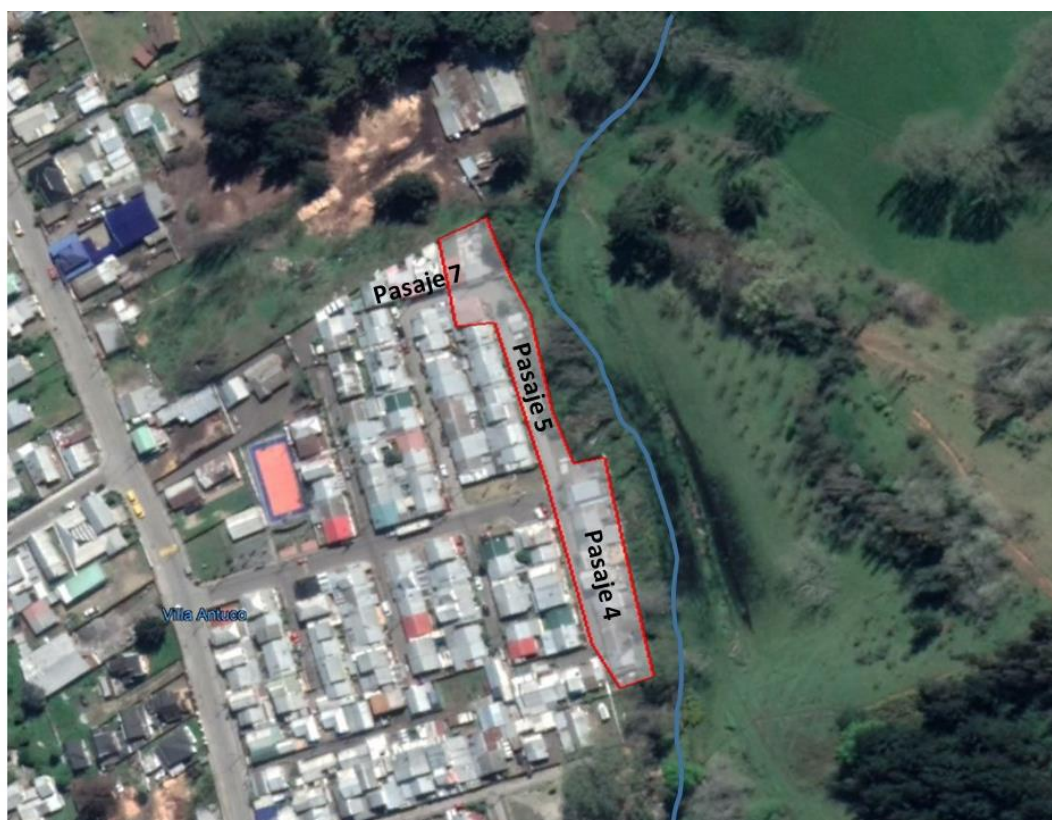
En la figura 5 se indica la ubicación de los pasajes más afectados, y el polígono rojo encierra las viviendas o terrenos que han sufrido algún daño o deformación producto de la subsidencia.

FIG. 5. Ubicación de las viviendas afectadas por hundimientos en el suelo de fundación y asentamientos diferenciales (delimitado en polígono rojo). Línea azul muestra trazado aproximado de curso de agua estacional que drena los sectores deprimidos circundantes.

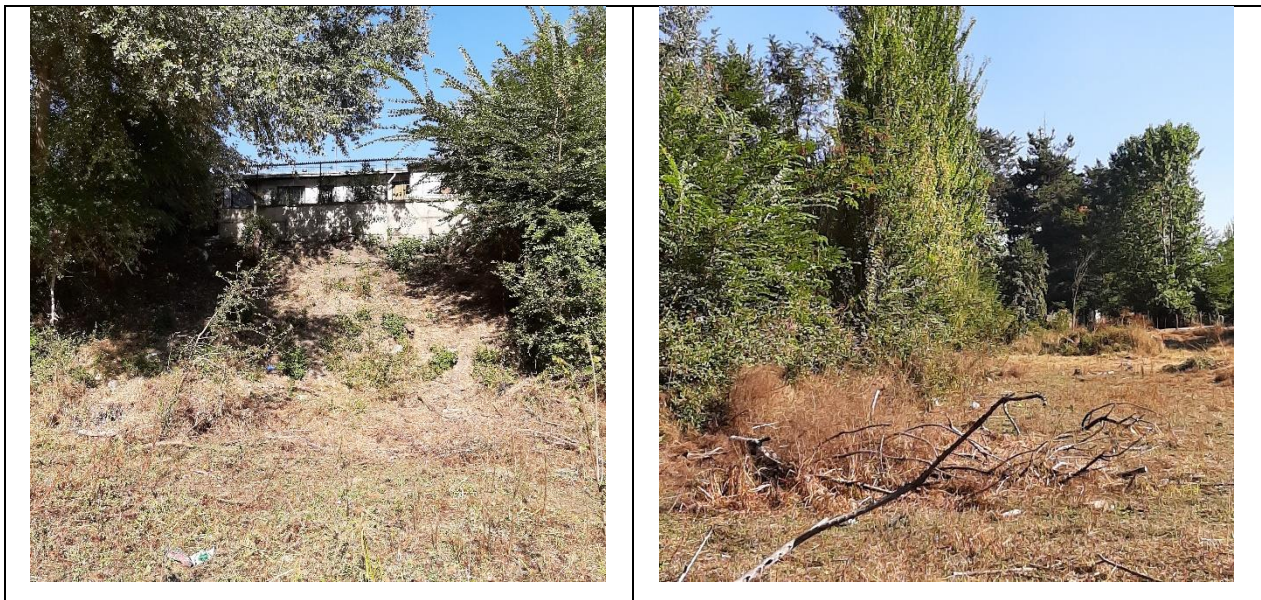
En el sitio analizado existe un desarrollo de suelo pobre de no más de 5cm de espesor, bajo el cual subyace un depósito de arenas de origen fluvial, por crecidas excepcionales del río Biobío, débilmente compactadas y de potencia estimada mayor a 5m. Hacia el este la villa colinda con un predio particular de uso agrícola, que en este sector se encuentra unos 3m por debajo del nivel del terreno urbano. En esta ensenada se observa vegetación característica de vegas y áreas anegables (juncos y poleo), lo cual evidencia drenaje deficiente y presencia de un nivel de aguas subterráneas somero (Fig. 6).

En el talud que marca el desnivel entre el terreno urbano y rural, se ha generado una superficie inestable, ya que al construir las viviendas no se proveyó de un muro o sistema de contención que evitará la erosión y movimiento de la arena que gradualmente fue movilizándose por gravedad ladera abajo, generando un talud de ángulo variable entre 45° (ángulo de reposo de la arena húmeda) y 34° (ángulo de reposo de la arena seca). La erosión de la arena también es favorecida por la intervención humana en el mismo talud (Fig. 6). Es probable que el escurrimiento de agua estacionario, en el pie del talud, también favorezca el transporte parcial de la arena que cae, impidiendo su depositación y manteniendo la inestabilidad.

El Pasaje 4 se ubica en el extremo oriental de la villa (Fig. 5). En él se observa la construcción de cercos perimetrales en los patios más allá del límite original del sitio, lo cual hace que prácticamente hayan construido sobre el talud inicial que delimitaba los terrenos (Fig. 6).

FIG. 6. Entorno de villa Antuco, vista desde el costado oriental del Pasaje 4. Izquierda. Se observa desnivel con talud en arena y cerco perimetral de una vivienda en la parte superior. Derecha. Vista hacia el norte de la ensenada con poleo y juncos, tomada a una distancia de aproximadamente 20m de las viviendas.

1. Perfilar el talud hasta alcanzar el ángulo menor o igual al de reposo de la arena (36°), para lo cual es preciso rellenar y compactar allí donde sea posible.
2. No cortar los árboles que aún se encuentran en el límite de los predios, ya que su presencia y raíces dan estabilidad al sustrato.
3. Si es necesario cubrir parcialmente los troncos y rellenar con arena y materiales mal clasificados, para dar mayor estabilidad y resistencia al talud.
4. Una vez perfilado el talud se recomienda proteger con un geotextil que permita el crecimiento de vegetación.
5. En el pie del talud se recomienda construir un pequeño muro que permita dar contención al talud y evitar la erosión de la arena.
6. Todo lo anterior debe considerar el manejo de aguas lluvias y escorrentías superficiales, tanto en la villa Antuco, como de los cursos intermitentes que se ubican en el predio particular.

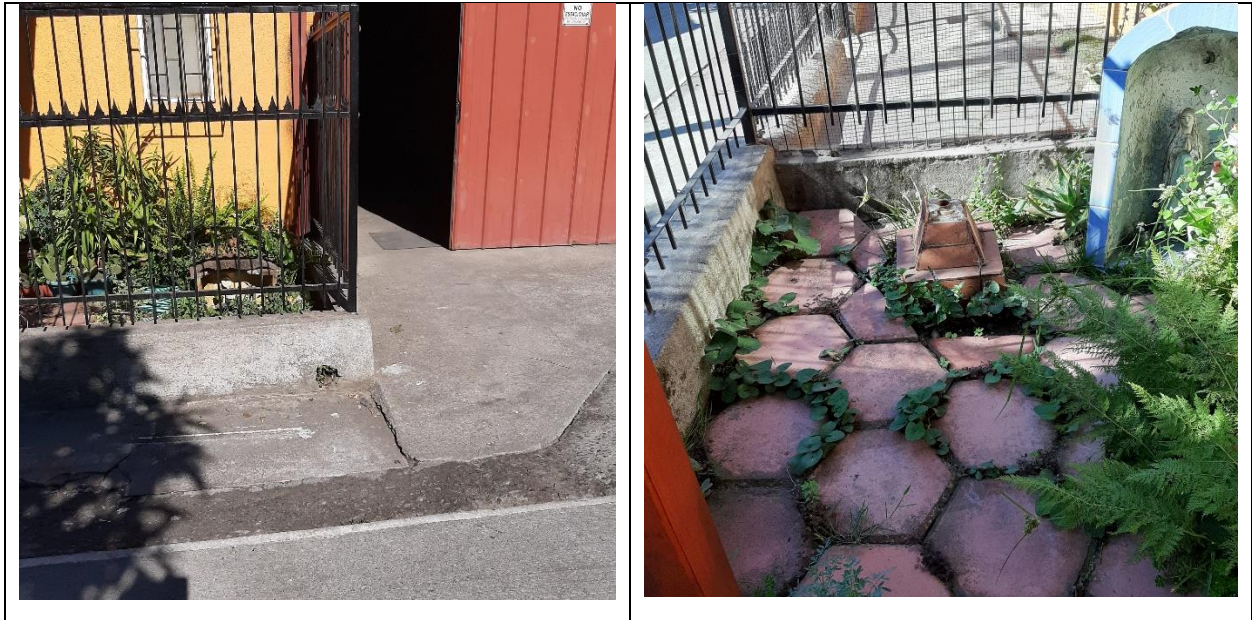
La casa N° 2809 del Pasaje 5 (ubicada en la esquina con el Pasaje 7, Fig. 5), presenta asentamientos diferenciales en cocina y living, de hasta 2 cm de desplazamiento, además de hundimiento en el terreno del jardín anterior a la vivienda con subsidencia de más de 15 cm, que se observan en el medidor de agua, que está enterrado respecto a la superficie del terreno. Los propietarios de la vivienda señalan que periódicamente deben estar rellenando el terreno de su jardín y que han debido reconstruir en varias oportunidades la entrada de su estacionamiento por la subsidencia (Fig. 7). Al mismo tiempo en las casas N° 2824 y N° 2825 del Pasaje 7, se presentan deformaciones en pisos y muros con hasta 2 cm de desplazamiento, lo que se manifiesta también en el descuadre de puertas y ventanas.

FIG. 7. Daños provocados por hundimiento del terreno, en acceso y jardines de la casa 2809 del pasaje 5. Izquierda. Grietas y hundimiento del terreno en el acceso a la casa. Derecha. Hundimiento diferencial de baldosas en el jardín.
