**EFFECTOS GEOLÓGICOS DEL SISMO DEL 27 DE FEBRERO DE 2010:
OBSERVACION DE DAÑOS EN VILLA LAS ARAUCARIAS, ARAUCO,
REGIÓN DEL BIO-BIO
(INF-BIOBIO-49)**

Fecha: 14 de Abril de 2010
Informe elaborado por: Miguel Ortiz, Mónica Marín, Hugo Constanzo
Informe solicitado por: Manuel Monsalve Benavides, Diputado de la Republica

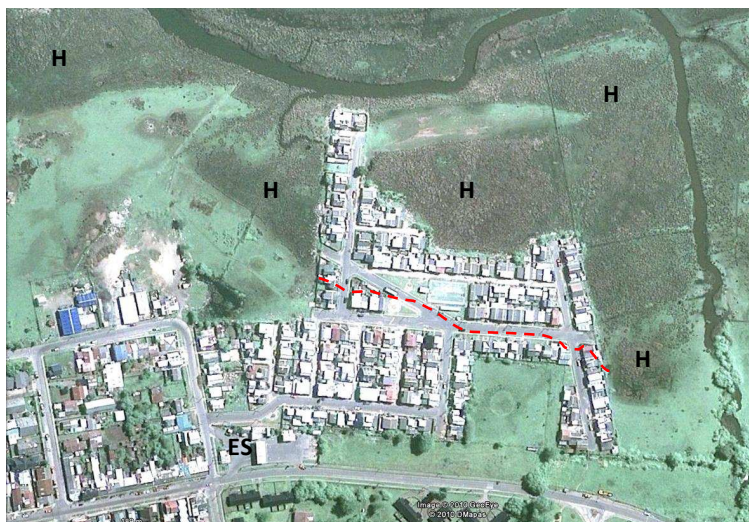
Figura 1. Villa Las Araucarias, Arauco. Imagen satelital pre-sismo mostrando ubicación de villa Las Araucarias. Las casas ubicadas en los bordes de la villa presentaron daños debido a licuefacción del terreno. Las zonas color verde oscuro indicadas con letra H corresponden al humedal de mayor saturación, alimentado por el río Carampangue. La línea segmentada roja corresponde a un limite inferido del humedal previo a la

construcción de la villa (no descarta la existencia de otros humedales aislados bajo la ciudad). ES indica la estación de Servicios. Imagen tomada de Google Earth. Norte hacia arriba.

Efectivamente, casi la totalidad de esta villa fue construida sobre un humedal activo sobre el cual se depositó un relleno artificial de 1 metro de altura aprox. (Fig.2 A y B). Los daños ocasionados por el sismo a esta villa pueden ser observados en distintos sectores comprometiendo tanto a calles y calzadas como a las viviendas. La mayoría de ellos son fácilmente explicados por un asentamiento del suelo de fundación, generando fracturamiento de las vías públicas, fundaciones y losas de muchas de las viviendas. Algunas de ellas se asentaron de manera diferencial provocando una evidente inclinación de las viviendas (Fig. 2 C, D). Las viviendas más afectadas por estos fenómenos corresponden a aquellas ubicadas en la periferia de la villa, en sus bordes norte, noreste y noroeste, lugar donde el relleno da paso directo al humedal sin tratamiento (Fig.1).

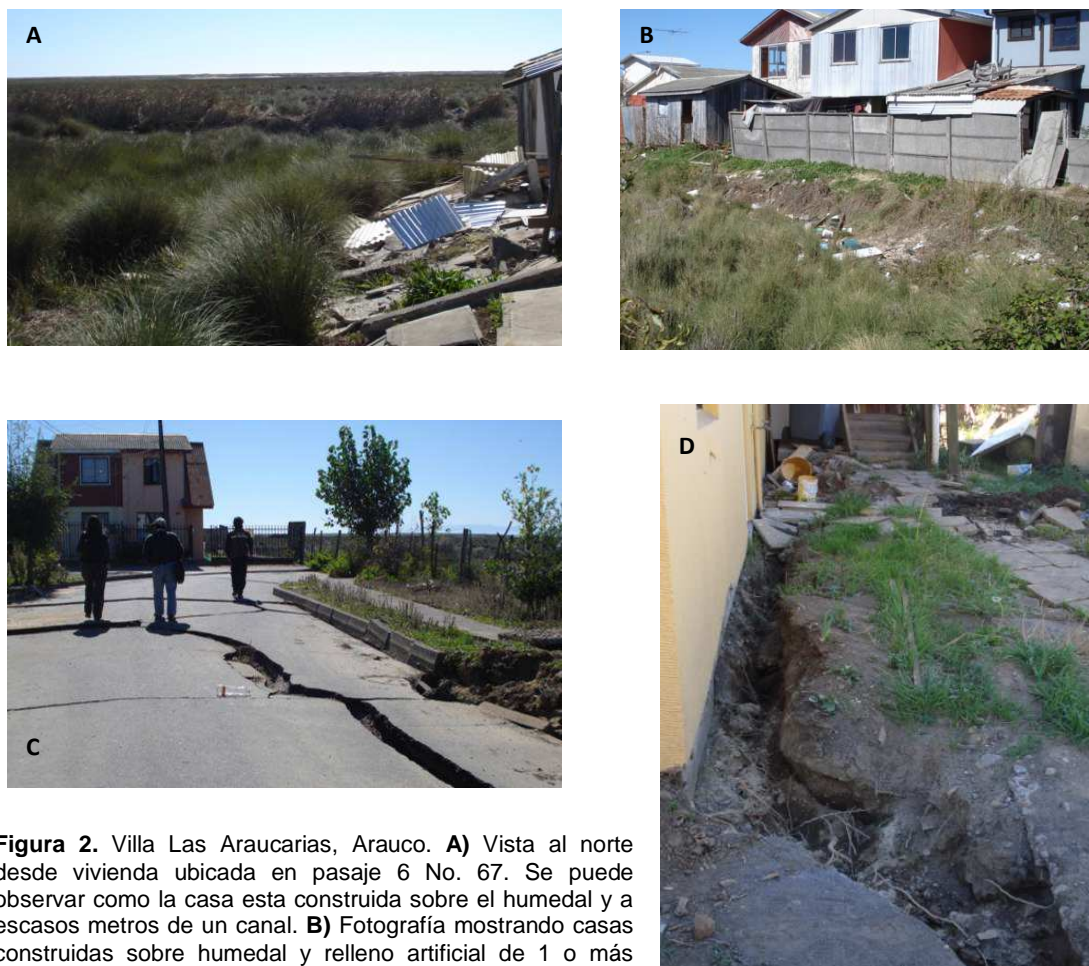
Figura 2. Villa Las Araucarias, Arauco. **A)** Vista al norte desde vivienda ubicada en pasaje 6 No. 67. Se puede observar como la casa esta construida sobre el humedal y a escasos metros de un canal. **B)** Fotografía mostrando casas construidas sobre humedal y relleno artificial de 1 o más metros de espesor. Las viviendas en los límites del relleno son las más afectadas pues presentaron mayor asentamiento de su suelo de fundación. **C)** Calles fracturadas por asentamiento del terreno debido a procesos de licuefacción. **D)** Asentamiento de vivienda debido a la mala calidad del relleno y a la licuefacción provocada por nivel de aguas somero inducido por el humedal.

Los daños observados en villa Las Araucarias fueron comparativamente mayores que aquellos registrados en otras zonas como el centro urbano de Arauco. La explicación para ello dista de ser compleja sobretodo al comprender el ambiente geológico en que fue levantada la villa. La mayoría de los destrozos corresponden a hundimientos de terreno explicados por fenómenos de licuefacción.

- 3) Específicamente, el suelo de fundación de esta villa corresponde a un subsuelo constituido por el humedal en sí más una cobertura de relleno artificial presumiblemente heterogéneo y de insuficiente compactación. Estos horizontes se constituyen de materia orgánica, sedimentos areno arcillosos de baja consolidación y abundante agua. La repentina agitación de estos materiales bajo influencia de ondas sísmicas provocaron una instantánea pérdida de cohesión de las partículas permitiendo que estos sólidos se comportasen como un fluido migrando hacia otras zonas o bien compactándose aún más. A este fenómeno se le conoce como licuefacción.

- 4) Como resultado de la licuefacción del terreno, las construcciones sobre este se asentaron en distinta medida provocando ruptura de los materiales rígidos como calles, losas y fundaciones.

- 6) **Se recomienda NO volver a reconstruir las viviendas dañadas en el mismo lugar y a futuro erradicar esta villa completamente.**
- 7) Se advierte que este problema ocurrirá nuevamente en todas aquellas construcciones que se levanten sobre terrenos de humedales.

- 9) Debido a la cercanía del período invernal, como una medida urgente mientras se planifica y efectúa la erradicación, deberán taparse y sellarse todas las grietas presentes en calles, aceras y viviendas de Población Las Araucarias, a objeto disminuir la infiltración y aminorar los efectos del asentamiento del terreno.

- 10) Como una forma de prevenir situaciones de anegamientos u otros fenómenos geológicos durante el tiempo de invierno, se deberá efectuar un acabado drenaje de las aguas en toda la superficie del emplazamiento habitacional, de tal forma que las descargas desagüen en un canal perimetral que conecte con la zona no construida del humedal.
