EVALUACIÓN GEOLÓGICA POR CAÍDA DE MURO DE CONTENCIÓN EN POBLACIÓN ALERCE, PUERTO MONTT, REGIÓN DE LOS LAGOS.

INFORME TÉCNICO INF-LOS LAGOS N° 03.

**OFICINA TÉCNICA PUERTO VARAS
SUBDIRECCIÓN NACIONAL DE GEOLOGÍA**

2022

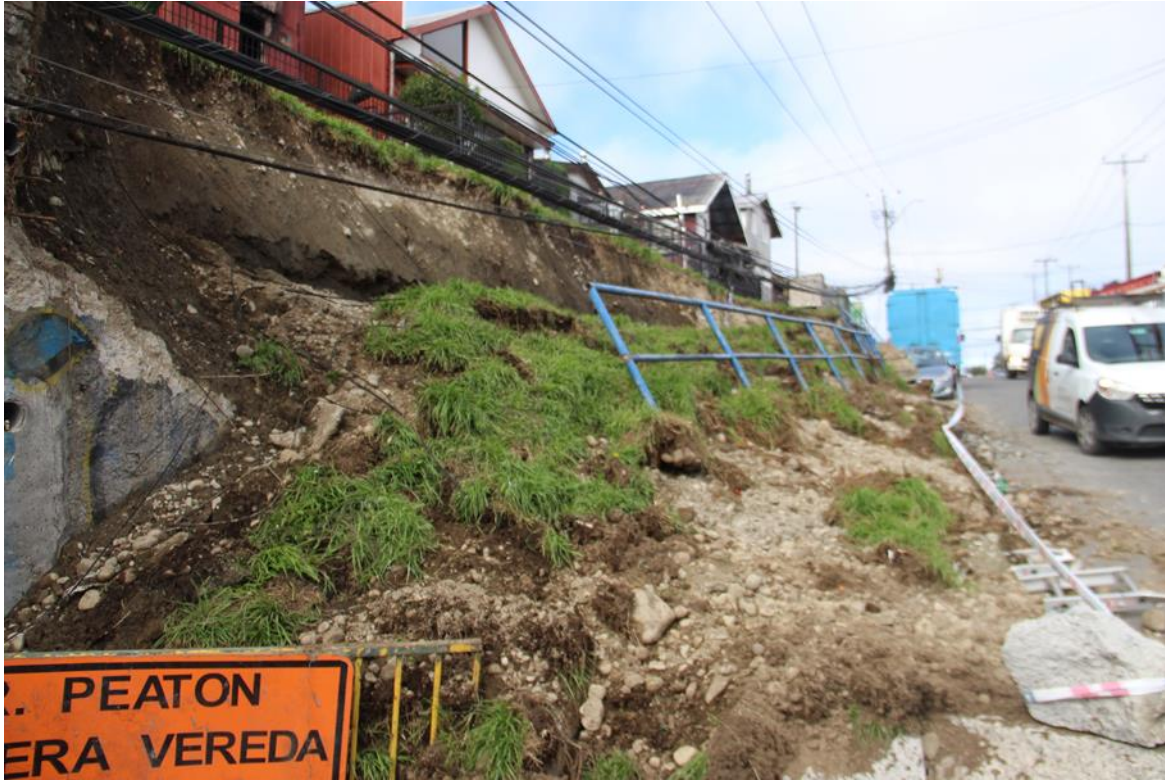
Portada: Deslizamiento de depósitos glaciofluviales por falla de muro de contención en población Alerce, Puerto Montt

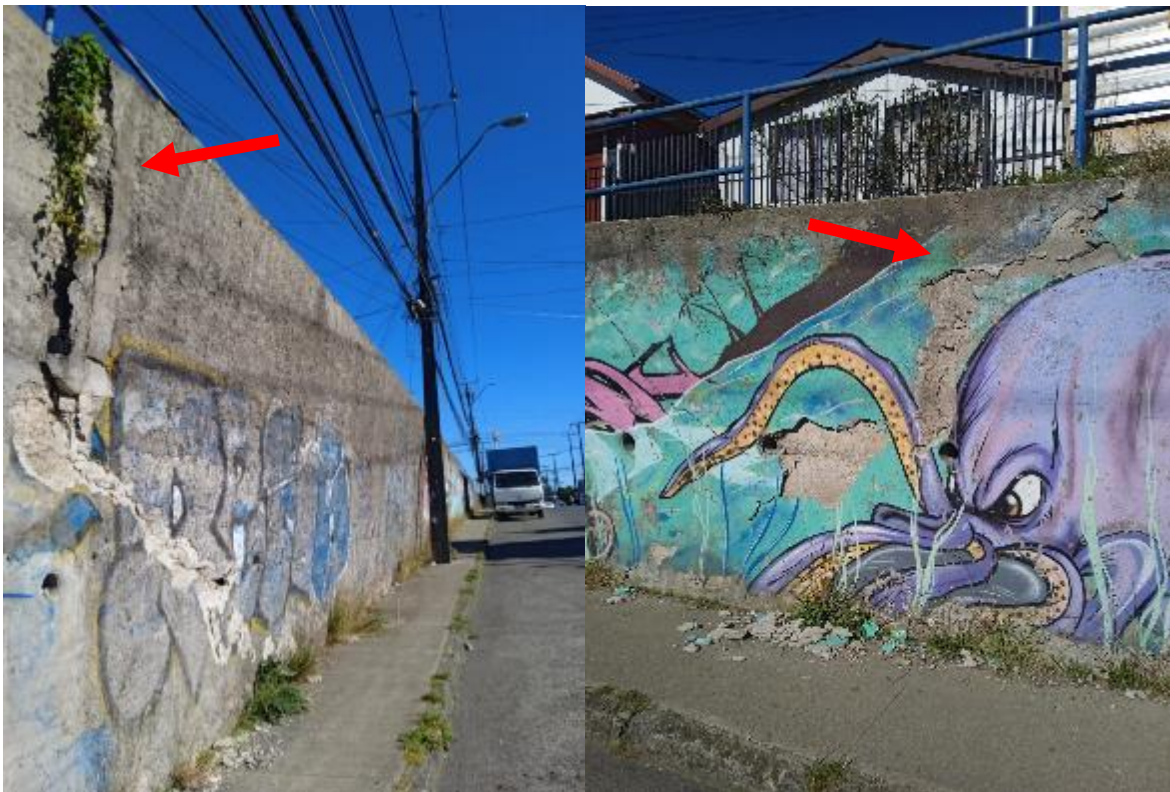
Respecto del muro de contención, el Sr. Mauricio Cano, presidente de la Junta de Vecinos de población La Colina, entregó fotografías tomadas previas al evento, donde se aprecia que en un sector se había generado una grieta (con abertura) y en otro sector una fractura (sin abertura) (Figura 3). Además, el Sr. Cano indicó que hubo una reparación de este muro, donde las características del muro reparado (hormigón) eran distintas a la del muro inicial (hormigón armado). También entregó antecedentes de una inspección por parte de la Dirección de Operaciones de la I. Municipalidad de Puerto Montt, que evacuó un informe técnico que recomendó: i) inhabilitar la vereda contigua y cerrar 1/3 de la calle Lautaro, 4 m desde el muro; ii) recopilar antecedentes del diseño, inicial y su reparación y iii) recopilar antecedentes de mecánica de suelos y parámetros de diseño para elaborar un nuevo diseño de los 30 m mínimos que se necesitan reparar.

Figura 3. Fotografía del muro de contención previo al evento del día 24 de marzo, donde se observa a la izquierda la grieta y a la derecha la fractura en el muro de contención.

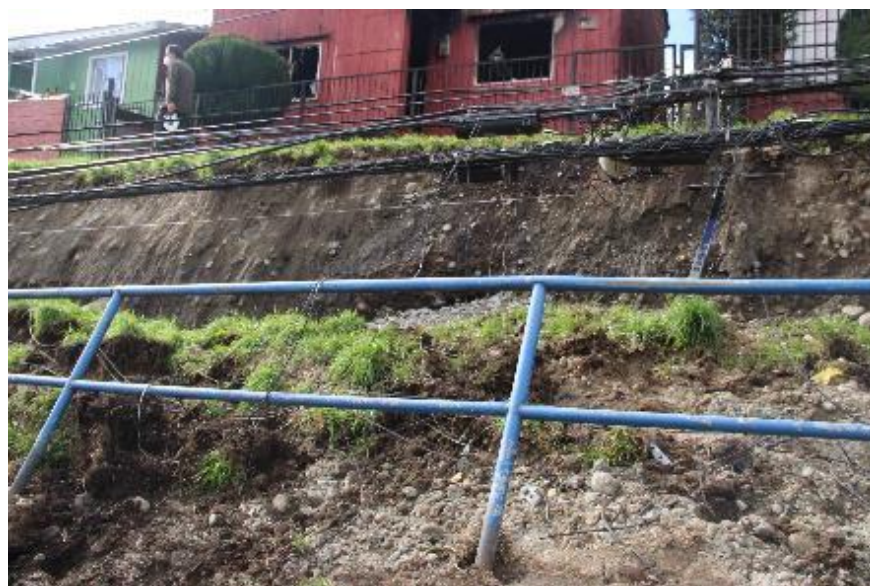
El área evaluada se ubica en una terraza glaciofluvial, donde se ha asentado la población. El colapso del muro se extendió en 26,2 m a lo largo del mismo y provocó un deslizamiento de depósitos glaciofluviales, de tipo traslacional, múltiple, de 2,25 a 3,50 m de altura. El deslizamiento generó un escarpe donde se observa el depósito glaciofluvial, compuesto de abundante arena y gravas (Figura 4). El depósito avanzó, aproximadamente, 2,5 m a lo largo de la vereda y calzada, lo que provocó la caída de un poste del tendido eléctrico y la destrucción de un auto estacionado en la calzada (Figura 5).

Figura 4. Fotografía del depósito donde ocurrió el evento. Se observa compuesto de arenas y gravas.

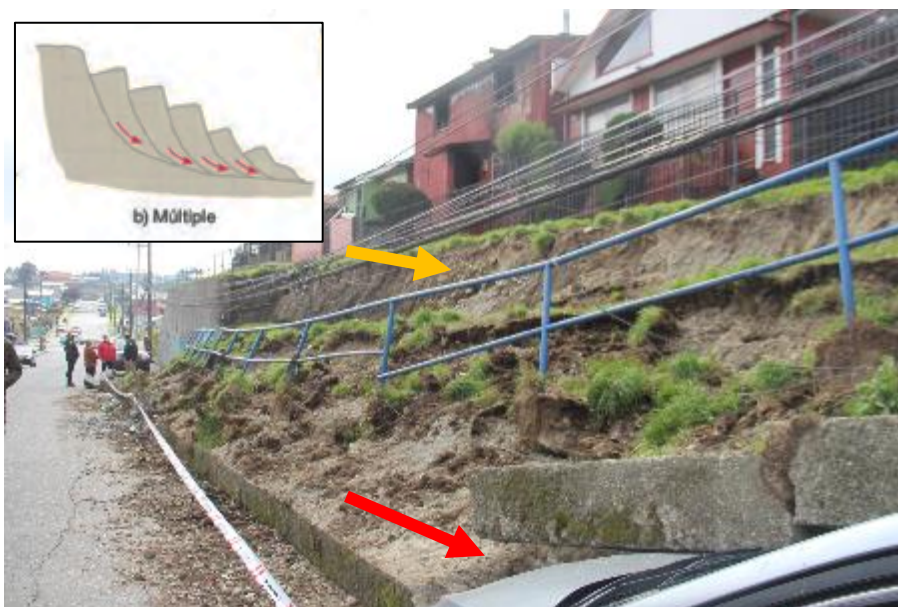
Figura 5. Fotografía del deslizamiento donde se observa el escarpe de deslizamiento (flecha amarilla) y el impacto al auto estacionado (flecha roja).

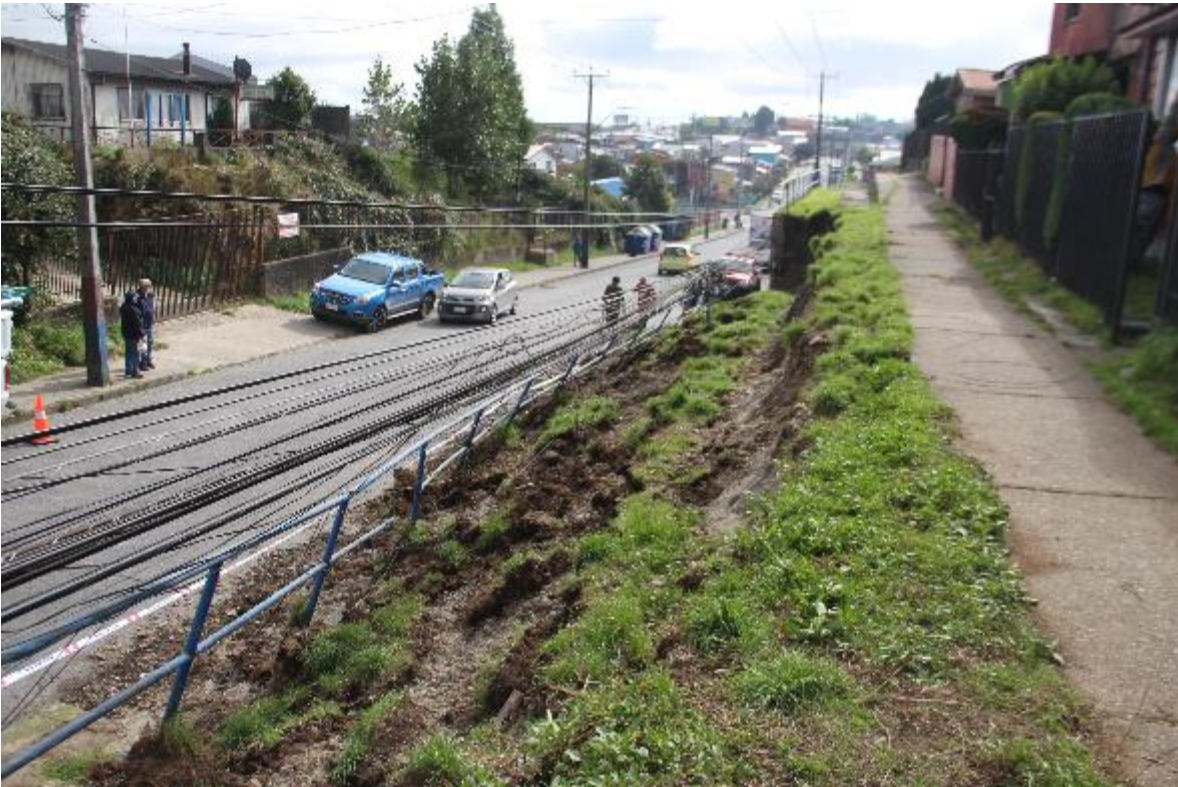
Actualmente, no se observan grietas en la parte posterior del deslizamiento, en este caso, la vereda (Figura 6), que indiquen un inminente nuevo deslizamiento. Ante precipitaciones intensas con alta acumulación de agua, el depósito podría volver a saturarse hasta ser inestable y volver a ocurrir un deslizamiento, pudiendo retroceder el escarpe y afectar la vereda.

De la misma forma, se debe tener en consideración que el depósito generado por el deslizamiento, actualmente se encuentra conteniendo, en cierta medida, al talud. En consecuencia, el retiro de este depósito podría generar inestabilidad en el talud, pudiendo provocar grietas en la parte posterior y/o nuevos deslizamientos.

Figura 6. Fotografía de la zona posterior del deslizamiento y vereda. No se observan grietas en esta zona.

Así, se recomienda, a la brevedad: i) advertir de la inestabilidad a los transeúntes a través de señalética apropiada. ii) realizar las obras que permitan estabilizar el talud, las cuales deben ser diseñadas y evaluadas por los organismos técnicos competentes. Estas deben considerar que el retiro del depósito del pie del talud podría provocar inestabilidad y nuevos deslizamientos, por lo que se recomienda una contención provisora al momento de ejecutar las obras.

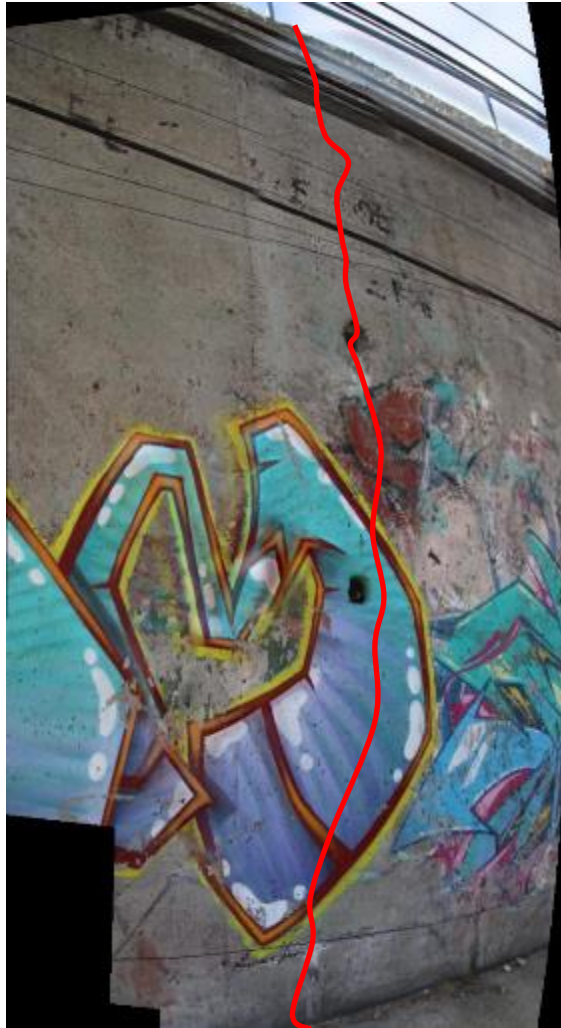
Por otro lado, la zona remanente del muro (que no cayó), con altura aproximada de 3,5 m presenta una fractura menor (Figura 7) y algunos de los canales de drenaje del muro se encuentran tapados con basura. Lo anterior genera características favorables para la ocurrencia de un nuevo deslizamiento con un desencadenante similar, de abundante agua.

Figura 7. Zona remanente del muro con fractura, indicada en rojo.

Existen elementos favorables a la ocurrencia de nuevos deslizamientos: i) ausencia de contención en la zona de caída del muro; ii) fractura en el muro remanente; iii) drenajes del muro remanente tapados.
