## EFFECTOS GEOLÓGICOS DEL SISMO DEL 27 DE FEBRERO DE 2010:

### OBSERVACIONES DE DAÑOS EN LA COMUNA DE ARAUCO (INF-BIOBIO-03)

**Fecha:** 09 de marzo de 2010  
**Asistencia solicitada por:** SEREMI de Minería, Sr. Carlos Almanza a la  
Dirección Regional Zona Sur  
**Asistencia realizada por:** Francisca Falcón y Paulina Vásquez

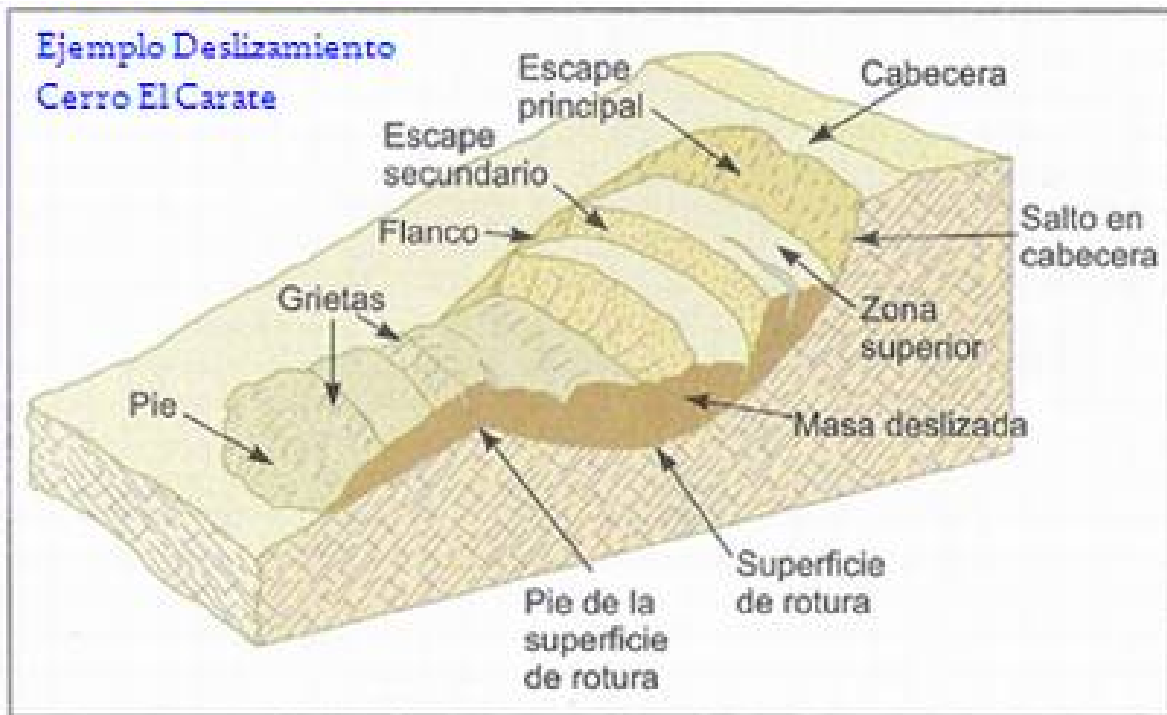
1a. La población 12 de Abril se encuentra fundada sobre los depósitos de un deslizamiento (Fig. 1). El sismo del 27/02/2010 produjo la reactivación de un deslizamiento rotacional, cuya evidencia se manifiesta en nuevas grietas de tracción retrógrada hacia su cabecera, deslizamiento del terreno, grietas en el pie y desplazamiento y hundimiento de las viviendas.

Fig. 1: Esquema de deslizamiento en masa rotacional (modificado de Varnes, 1988)

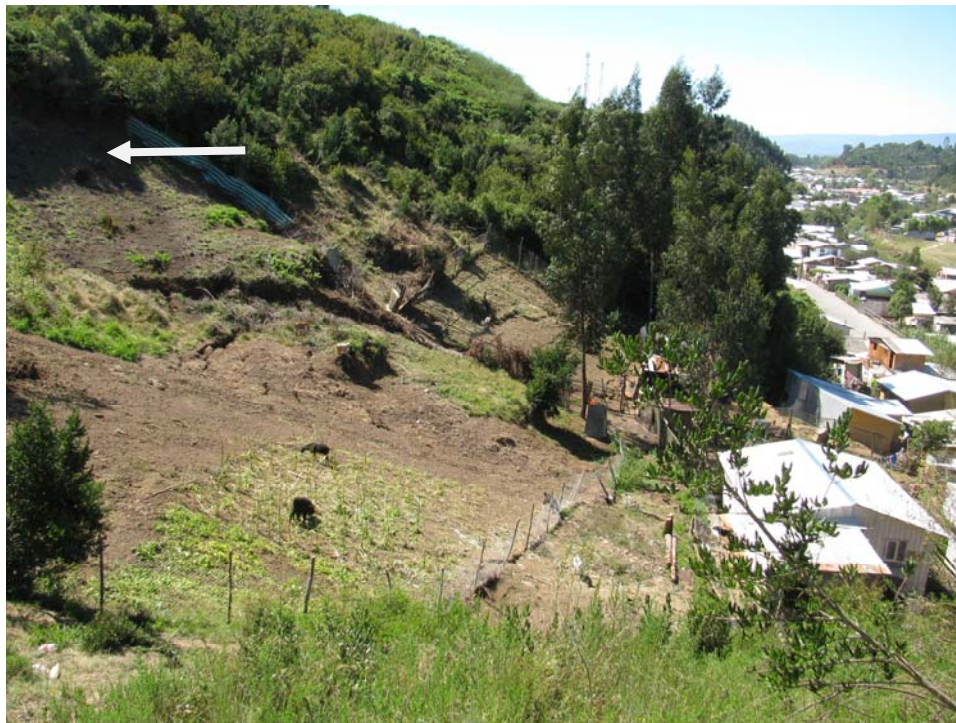
1b. Detrás del escarpe principal (Fig. 2) se formaron nuevas grietas de tracción retrógrada que manifiestan la formación inminente de un nuevo escarpe en el deslizamiento. Estas grietas son de larga corrida y son paralelas al escarpe, tienen aproximadamente 1m de ancho y se encuentran en expansión con más de un metro y medio de profundidad, pueden presentar hasta 40 cm de desplazamiento vertical (Figs. 3 y 4).

Fig. 2 Arauco, Población 12 de abril. Se observa deslizamiento rotacional y desarrollo de escarpe principal (la flecha indica pared del escarpe). Abajo población 12 de abril.

- Se recomienda la reubicación de todas las familias cuyas viviendas se encuentran emplazadas en el sector de deslizamiento o sus depósitos, debido a que éstos se encuentran activos y a que los terrenos de emplazamiento de las viviendas son inestables y son de muy baja calidad geotécnica para la fundación de viviendas.

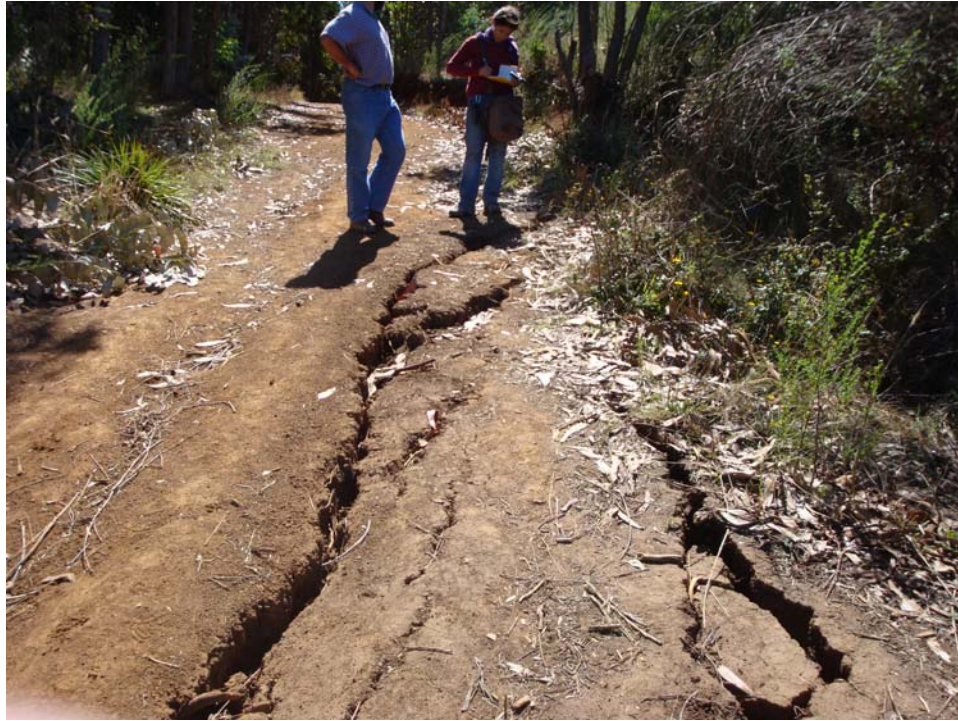
Fig. 3 Arauco, Población 12 de abril. Grietas de larga corrida formadas atrás del escarpe principal.

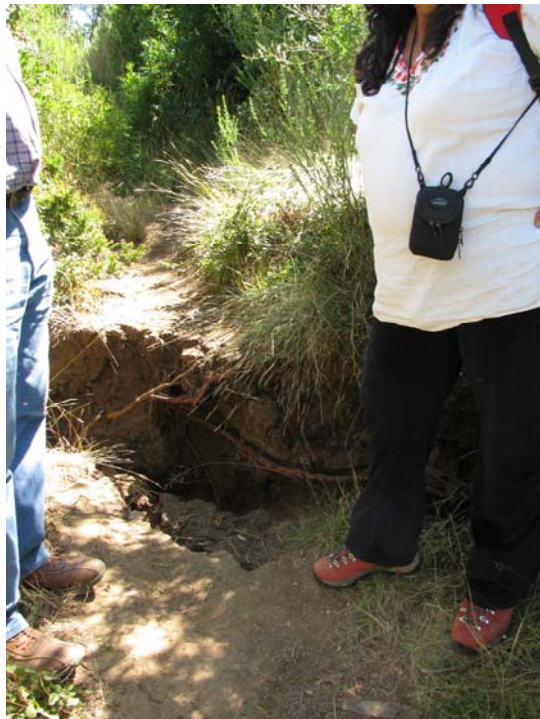
Fig. 4 Arauco, Población 12 de abril. Grieta con desplazamiento vertical de aproximadamente 40 cm.

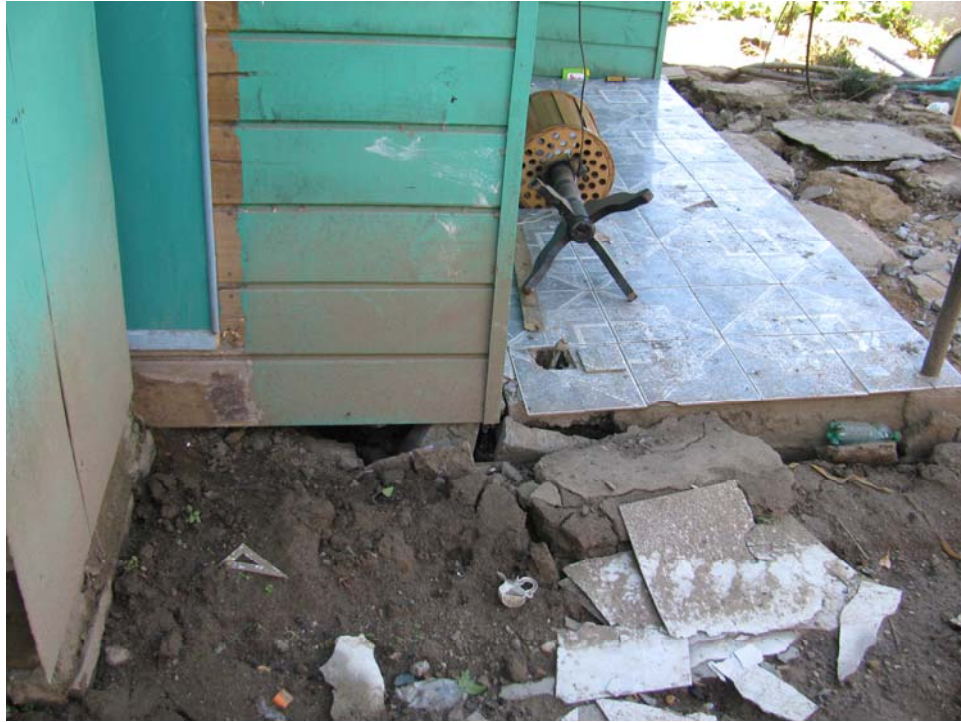
1c. Las viviendas que se encuentran al pie del deslizamiento presentan desplazamiento y hundimiento producto de la reactivación del deslizamiento a causa del sismo (Fig. 5). En el sector de la vivienda se reconocieron grietas de larga corrida con desplazamiento en la horizontal de aproximadamente 10 cm. El pavimento de la calle también se encuentra agrietado.

Fig.5 Arauco, Población 12 de abril. Vivienda desplazada y destruida por grietas asociadas al deslizamiento.

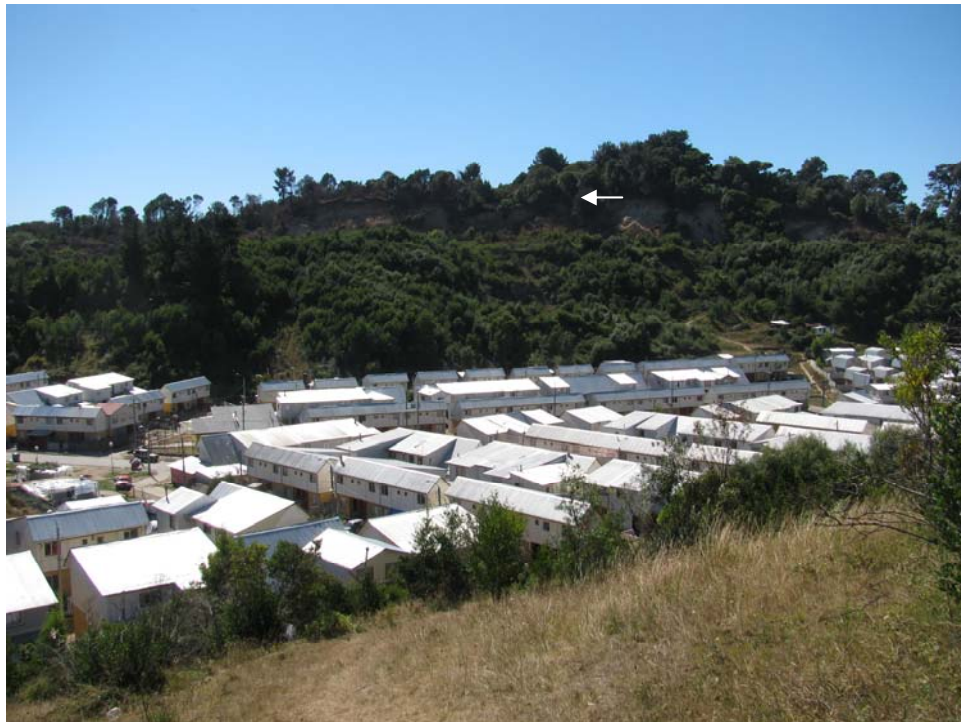
1a. La Villa Los Arrayanes está emplazada al pie de un valle de laderas inestables, sobre suelos formados por depósitos de deslizamientos y flujos de suelos. En la ladera occidental se reconoce un deslizamiento con un escarpe de entre 5 y 8 m (Fig. 6).

Fig. 6 Arauco, Villa Los Arrayanes. Deslizamiento activo frente a cerro de las antenas. Se observa que la población está fundada al pie del deslizamiento. Flecha blanca muestra el escarpe principal.

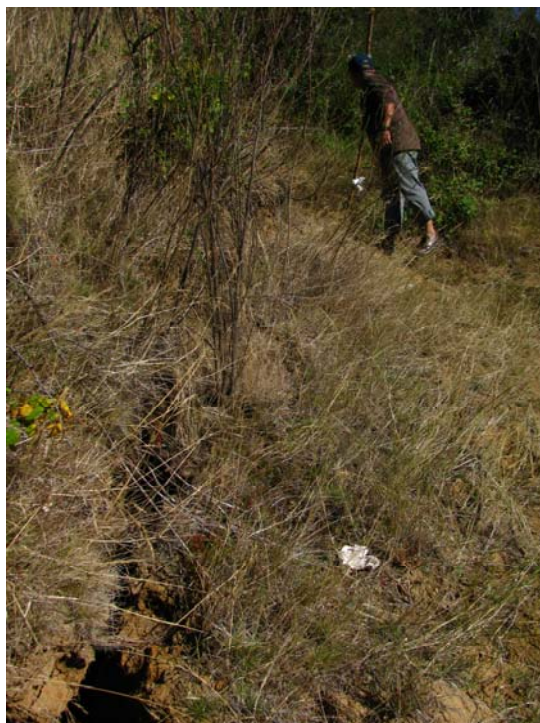
1b. En la ladera oriental (cerro de las antenas) se observan nuevas grietas que evidencian la formación de un deslizamiento. Estas grietas son de larga corrida, presentan una orientación N20E, tienen hasta 1,3 m de profundidad, un ancho de 10 a 30 cm (expansión) con desplazamiento vertical de hasta 20 cm (Fig. 7). La mayoría de las grietas son verticales con un leve manteo hacia el pie del cerro.

Fig. 7 Arauco, Villa Los Arrayanes. Grietas de tracción en cerro de las antenas que evidencian la formación de un deslizamiento.

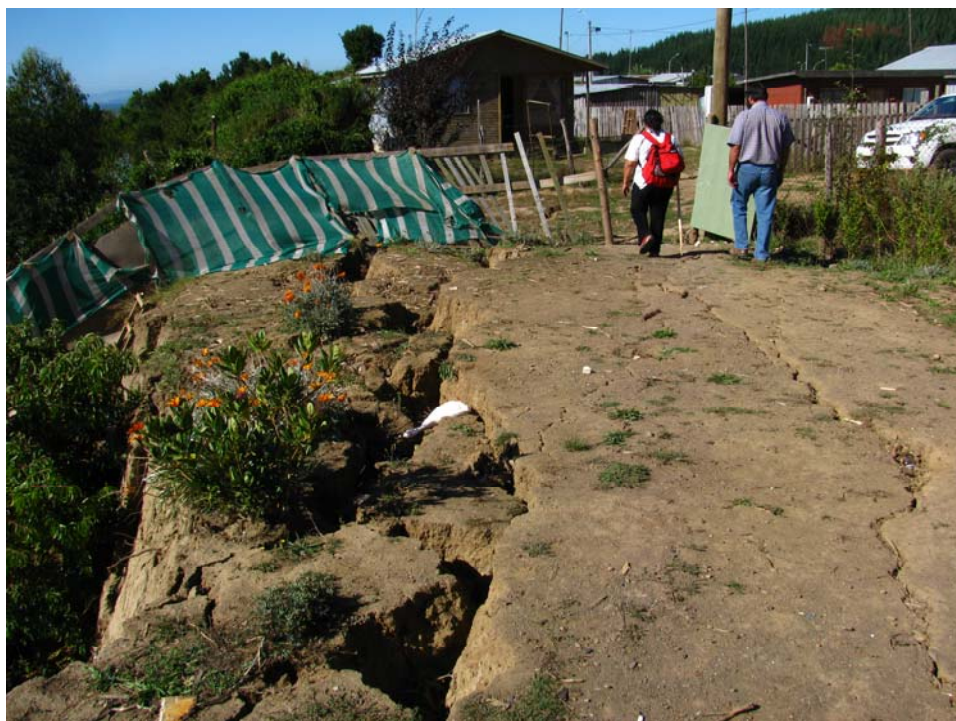
1a. La Villa Altos Los Padres se encuentra fundada en la parte alta de una loma limitada por deslizamientos en ambas laderas. En la ladera occidental el sismo del 27/02/2010 reactivó un deslizamiento rotacional, que se manifiesta en nuevas grietas de tracción muy cercanas a su cabecera y al escarpe principal (Fig.8).

1b. Las grietas principales de la ladera occidental son de larga corrida, subparalelas al escarpe principal, con una orientación N45E en el sector de la villa. Presentan entre 37 y 40 cm de desplazamiento vertical, una apertura de 57 a 70 cm, con más de 1,5 m de profundidad.

1c. Las grietas en la ladera occidental atraviesan las casas. Las cuales se encuentran muy cercanas a las nuevas grietas formadas por el sismo y al escarpe con el consecuente peligro de deslizamiento de las viviendas.

1a. La Villa Juan Pablo II se encuentra al pie de un deslizamiento (la ladera occidental del cerro de la Villa Alto Los Padres) que se activó por efectos del sismo del 27/02/2010 (Fig.8).

Fig.8: Arauco, Villa Alto Los Padres. Se observa la cabecera de un deslizamiento con su escarpe principal y grietas de tracción retrógrada que evidencia la formación de un nuevo escarpe y reactivación del deslizamiento. Se observa que estas nuevas grietas atraviesan las viviendas.

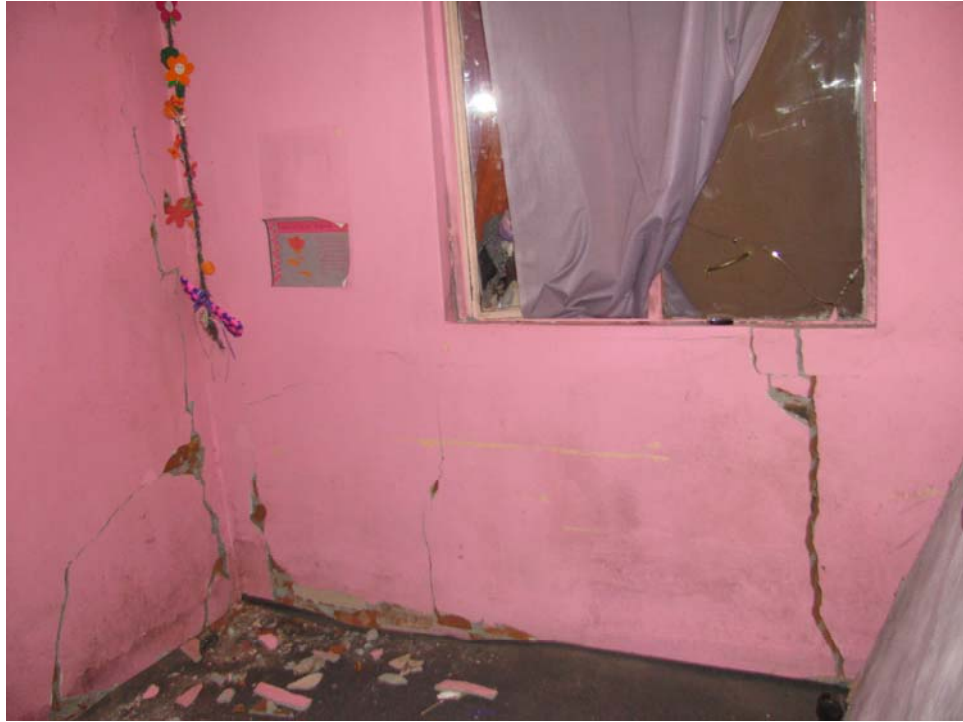
1b. En el sector de las viviendas se observan numerosas grietas con desplazamientos en la estructura de las casas generando destrucción en ellas (Fig. 9).

Fig.9: Arauco, Villa Juan Pablo II. Se observa destrucción en viviendas.
