EFFECTOS GEOLÓGICOS DEL SISMO DEL 27 DE FEBRERO DE 2010:

EVALUACIÓN DE RIESGOS GEOLÓGICOS EN CERRO COLO COLO, ARAUCO, COMUNA DE ARAUCO

(INF-BIOBIO-37)

Fecha de observaciones: 25 de Marzo de 2010

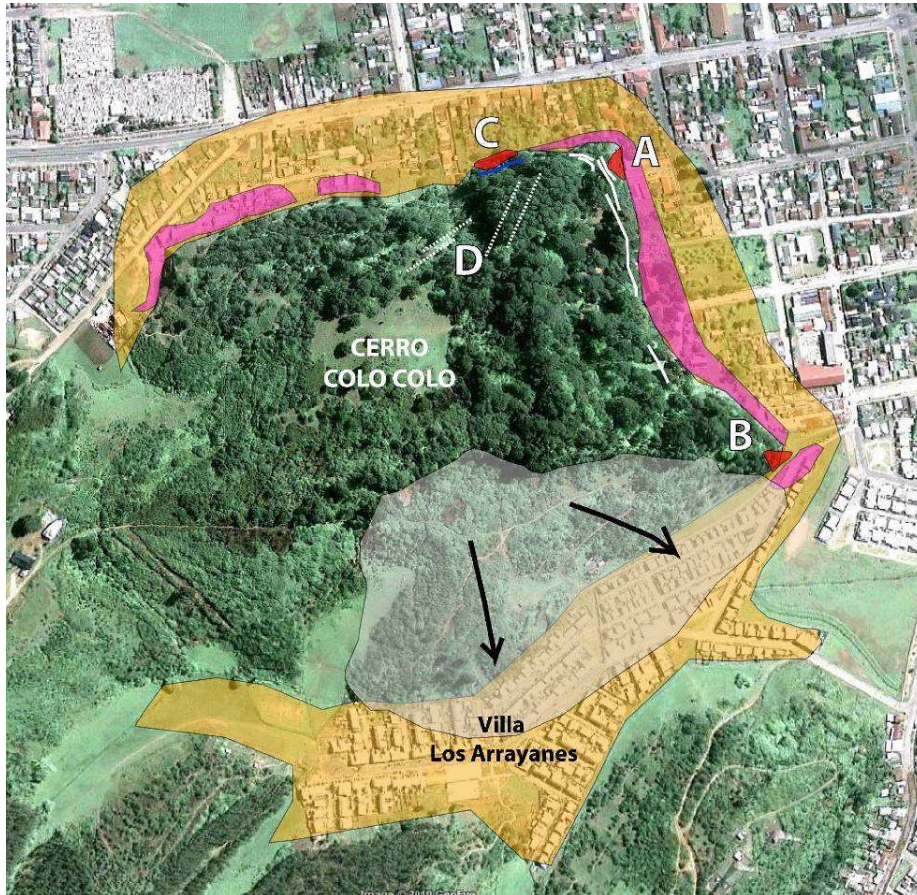
Figura 1. Cerro Colo Colo. Imagen satelital (Google Earth) pre-sismo mostrando las distintas localidades descritas en el texto identificadas como casos A, B, C, D, respectivamente. Áreas en rojo: remociones en masa generadas por el terremoto del 27.02.10. Área gris: remoción en masa antigua. Línea blanca continua: grietas de tensión. Línea blanca segmentada: grietas (caso D). Zona fucsia: viviendas en riesgo por la ocurrencia probable de remociones en masa. Zona Amarilla: zona vulnerable por eventuales remociones de mayor volumen relacionadas grietas caso D (requiere de estudio para acotar el área). En este último polígono se incluyó la villa Los Arrayanes debido a que esta se encuentra construida sobre la antigua remoción en masa y su reconstrucción en ese sector no es recomendable. En esta figura y no se han considerado las grietas observadas en el cerro Las Antenas, ubicado inmediatamente al sur de la villa Los Arrayanes, que aumentan la vulnerabilidad de esta villa. Norte hacia arriba.

2. Se recomienda que las construcciones ubicadas a los pies de esta remoción sean retiradas del lugar, y se genere un área de exclusión considerada de alto riesgo en que quede prohibida toda construcción (áreas en fucsia de la Fig. 1). Se sugiere a los habitantes de este sector desplazar las construcciones cercanas a la ladera a una zona de seguridad la que debería tener al menos unos 20 m desde el pie del cerro.

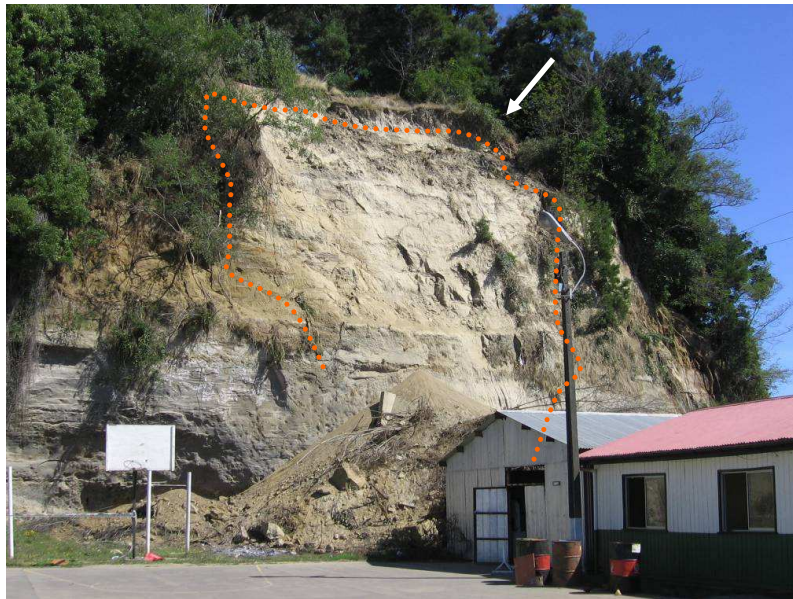
En el extremo noreste de cerro Colo Colo, sobre los terrenos de propiedad de Carabineros de Chile y dos propiedades contiguas hacia calle Lord Cochrane, previo al sismo existía un escarpe vertical, que en sectores presentaba pendientes negativas ($>90^\circ$). Producto de su inestabilidad y a la baja competencia de las rocas (areniscas) que componen el cerro, se originó una remoción en masa (derrumbe) como consecuencia directa del sismo. Esta remoción de material involucró la caída de importantes porciones de suelo, ramas e importantes rocas (fragmentos de hasta $3 \times 2 \times 1$ m) (Fig. 2). Solo comprometió daños a panderetas ligeras de las propiedades ubicadas bajo el escarpe.

El peligro actual para este sector radica en la ocurrencia de nuevas remociones en masa producto de la inestabilidad generada por la caída de material durante el terremoto. Las viviendas ubicadas bajo este sector presentan alto riesgo (Fig. 1).

Figura 2. Cerro Colo Colo. Caso A: Remoción en masa generada por el terremoto de arenisca semiconsolidada ocurrida en el terreno de Carabineros y alrededores. Notar el material inestable en la parte alta de la cicatriz (punteada naranja) de remoción (flecha blanca).

1. En cuanto al material inestable ubicado en la parte alta del deslizamiento principal de cerro Colo Colo (Fig. 2), se recomienda que este sea removido del lugar a la brevedad para evitar su caída por sismo o precipitaciones.

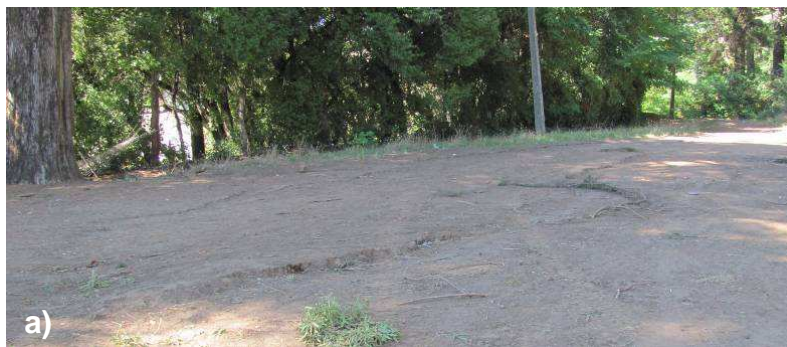
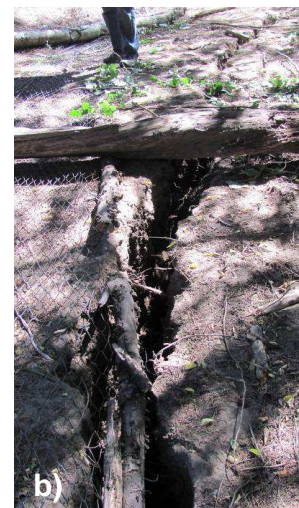
El peligro mencionado se evidencia en las numerosas grietas de tensión formadas en la planicie que se desarrolla por sobre el desprendimiento. En esta planicie se observaron grietas de tensión, que como tales, poseen orientación paralela al borde de la ladera inestable. En promedio se observó formación de este tipo de grietas hasta unos 30 m de distancia de la corona de la remoción. Estas grietas poseen aperturas entre 1 y 5 cm y son al menos de 15 m de largo (Fig 3A), aunque las más próximas a la corona registran una apertura de hasta 30 cm de ancho y profundidades de 80 cm mínimo (Fig. 3B).

Figura 3. Cerro Colo Colo. Caso A: **a)** Grietas de tensión generadas en planicie ubicada por sobre el escarpe de la remoción mostrada en Fig. 2. **b)** Grieta más cercana y de mayor apertura cercana a la cabecera del escarpe, es una de las de mayor riesgo frente a las próximas lluvias.

3. Se sugiere monitorear de manera visual y constante las grietas del cerro, en especial aquellas formadas en la planicie ubicada sobre el escarpe de las distintas remociones, en particular aquella del Caso A (Fig. 3). Para estas últimas, debido al peligro de remoción en masa que representan, se sugiere llevar un registro escrito de la evolución de las grietas, al menos luego de los episodios de lluvias fuertes. Este registro debe caracterizar las grietas considerando al menos ubicación (distancia al borde de la corona de desprendimiento), tamaño de la apertura, resalto, fecha, condición climática y un registro fotográfico. En caso de detectar cambios de importancia, en especial en períodos de lluvia, se recomienda evacuar a la gente bajo el escarpe y solicitar opinión técnica.

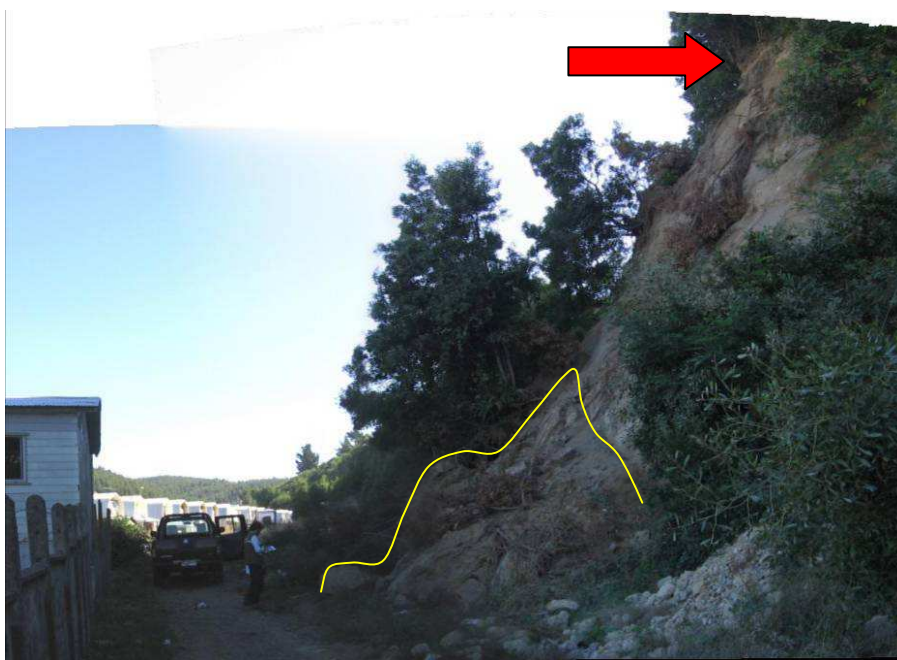
En el extremo sureste del cerro Colo Colo, junto al límite norte de la villa Portal del Valle, se reconoce un escarpe de menor altura desde donde se generó una remoción en masa como consecuencia del sismo. Esta remoción no generó daños, sin embargo, su caída generó nuevo material y arbustos inestables en la parte alta del escarpe o corona alrededor de 12 m de altura. **El peligro actual es de futuras caídas de roca y remociones en masa**, riesgo que aumentará con el próximo período de precipitaciones, incrementando más aún la vulnerabilidad del extremo NE de la villa Portal del Valle y camino periférico (Fig. 1). En este lugar la distancia entre el escarpe y las viviendas es de cerca de 10 m (Fig. 4).

Figura 4. Cerro Colo Colo. Caso B. Remoción en masa en ladera escarpada frente a villa Portal del Valle. Notar ladera de inclinación superior a 90° en la parte alta de la cicatriz de la remoción (Línea amarilla indica material removido; flecha roja indica material inestable y colgante).

1. En cuanto a la remoción ocurrida a la entrada de la villa Portal del Valle, se recomienda quitar el material suelto de la parte alta del escarpe (suelo y arbustos) antes del período de lluvias. Para evitar futuras remociones y debido a lo cercano de las viviendas, se recomienda reducir la pendiente y carga de la ladera excavando uno o más escalones en la parte alta del escarpe donde se generó la remoción (Fig. 1 y 4).

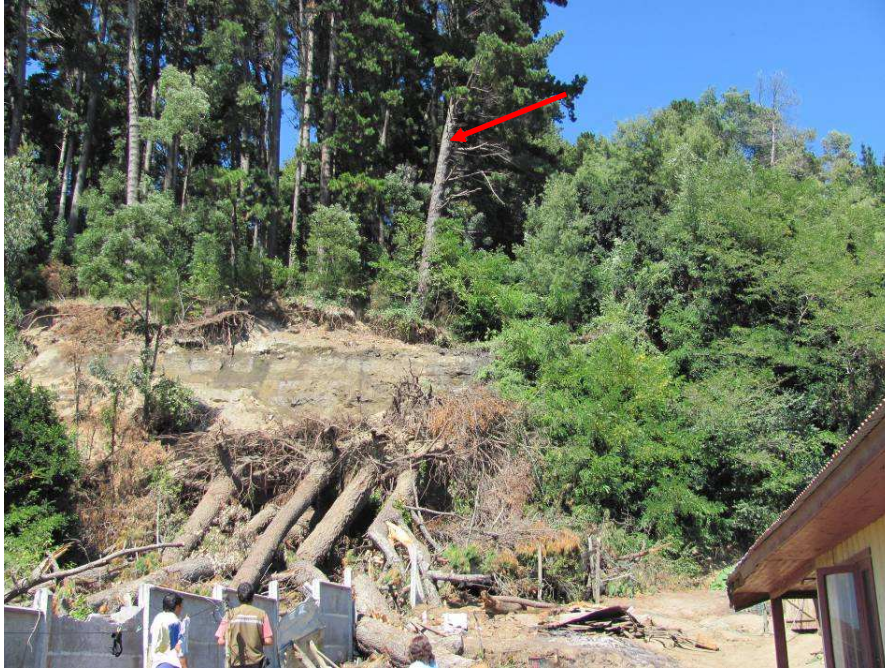
En la ladera norte del cerro Colo Colo ocurrió una remoción en masa en la parte baja del cerro, la que derribó una corrida de 6 o más árboles (50 m de altura aprox.) hacia los terrenos de las viviendas ubicadas al interior de la calzada sur de calle Lord Cochrane. La caída de estos árboles no impactó directamente las viviendas, pero sí algunas construcciones ligeras. El peligro actual radica en la pérdida del sustento de la siguiente corrida de árboles. La altura, posición e inclinación de estos permiten suponer que importantes segmentos de sus troncos y ramas podrían impactar algunas viviendas o personas, en particular aquellas de Lord Cochrane nº1049, interior. El riesgo de caída aumenta con vientos y precipitaciones que debilitarán aún más el sustrato (Fig.5).

Figura 5. Cerro Colorado. Caso C. Caída de al menos 6 árboles debido a remoción en masa producto del sismo. Notar inestabilidad de los árboles que quedaron erguidos en primera línea, con parte de sus raíces expuestas. La altura de estos árboles es suficiente como para impactar la casa del extremo derecho en la fotografía. Notar la pérdida de verticalidad del árbol indicado (flecha roja), lo que podría indicar fenómenos previos de reptación.

1. En cuanto a la potencial caída de árboles en la ladera norte del cerro, se recomienda encarecidamente talar a la brevedad y con carácter de extrema urgencia, los árboles indicados en la Figura 5. Una zona de seguridad de al menos 50 m debe ser considerada frente a bosques similares a los de este caso en toda la región.

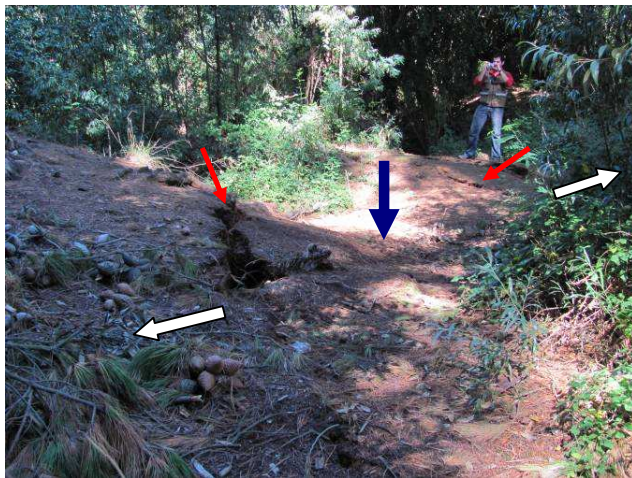
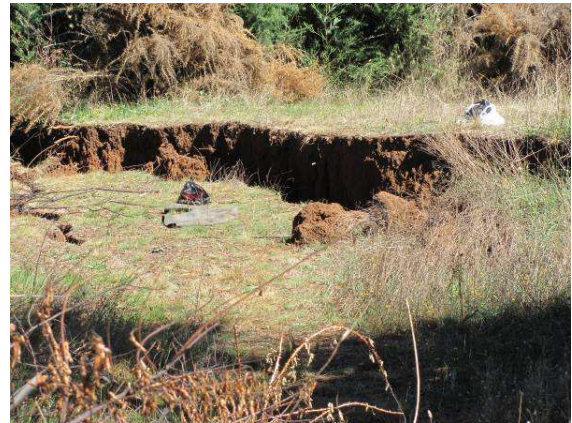
Este corresponde a la condición general de cerro Colo Colo, en particular, a la respuesta mediante agrietamiento de su parte más alta. En esta etapa y con la información recabada no es posible dimensionar la magnitud del riesgo involucrado por estas estructuras. Se trata de numerosas grietas generadas en la cobertura del suelo, de distintas direcciones y tamaños como respuesta al sismo, las que parecen no tener que ver de manera directa a las grietas de tensión que se generan en los bordes de los escarpes o laderas empinadas, puesto que estas se ubican lejos de dichas zonas. Su ubicación hace pensar que se trata de grietas controladas por estructuras mayores, que podrían evolucionar más lentamente. **El peligro geológico de estas grietas es el de remociones en masa y caída de árboles, de magnitud desconocida**, quizás, comparable a la remoción antigua de la ladera sur del mismo cerro (ver Caso B). Estas grietas, a la fecha de observación, pueden ser agrupadas en dos grupos según su orientación: (1) N15E a N30E, con aperturas de 30 cm y resalto de similar magnitud (Fig. 6a) y (2) N60E, grieta que deprime el bloque suroeste con un resalto de 50 cm y un largo de al menos 15 m (Fig. 6b). En general estas grietas parecen generar subsidencia de partes del cerro, sugiriendo extensión lateral en sentido NW-SE.

Figura 6. Cerro Colo Colo. Caso D. Grietas en parte alta del cerro. **A)** Grietas de tensión (flechas rojas) hundiendo el terreno entre ellas (flecha azul), la orientación de tipo de estructuras está en el rango N15E a N30E, lo que sugiere una extensión en sentido en sentido NW-SE (flechas blancas). **B)** escarpe generado por grieta N60E de importante apertura y desplazamiento vertical (~80 cm), descendiendo el bloque SE. Ubicación: UTM 5.876.285 N; 648.438 E (datum WGS84), 64m s.n.m.

1. . Solo estudios de detalle podrán concluir acerca del real peligro que representan las grietas agrupadas en el Caso D. Mientras estos no se realicen se recomienda monitorearlas visualmente, en particular después de períodos de abundantes precipitaciones pues ellas podrían evolucionar de manera negativa para los pobladores en el mediano o largo plazo.
2. No se puede descartar que el cerro Colo Colo pueda generar nuevas remociones en masa similares a la ya identificada (remoción color gris en Fig. 1).
