EFFECTOS GEOLÓGICOS DEL SISMO DEL 27 DE FEBRERO DE 2010:

OBSERVACIONES DE DAÑOS EN ISLA SANTA MARÍA – COMUNA DE CORONEL (INF-BIOBIO-06)

Fecha: 10 de marzo de 2010
Asistencia solicitada por: SEREMI de Obras Públicas y la ONEMI Región del Bio-Bío, a la Dirección Regional Zona Sur.
Asistencia realizada por: Paola Ramírez C. y Hugo Zamorano M.

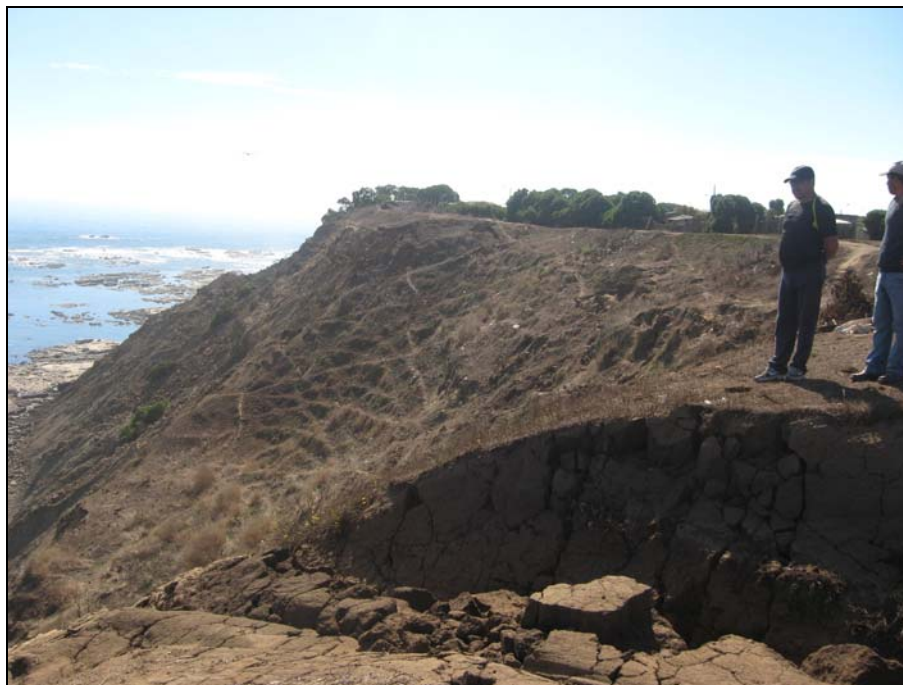
1a. Los principales daños a las viviendas de isla Santa María fueron provocados por el terremoto, debido al intenso agrietamiento que afectó al terreno. El área de Caleta Norte, por encontrarse en la plataforma superior de la isla y limitada por los acantilados costeros, es el sector que presenta mayor peligro debido al retroceso del acantilado (Fig 1).

Fig 1: Grietas de tracción en el acantilado costero de Caleta Norte, con desplazamientos mayores a 1,7 m.

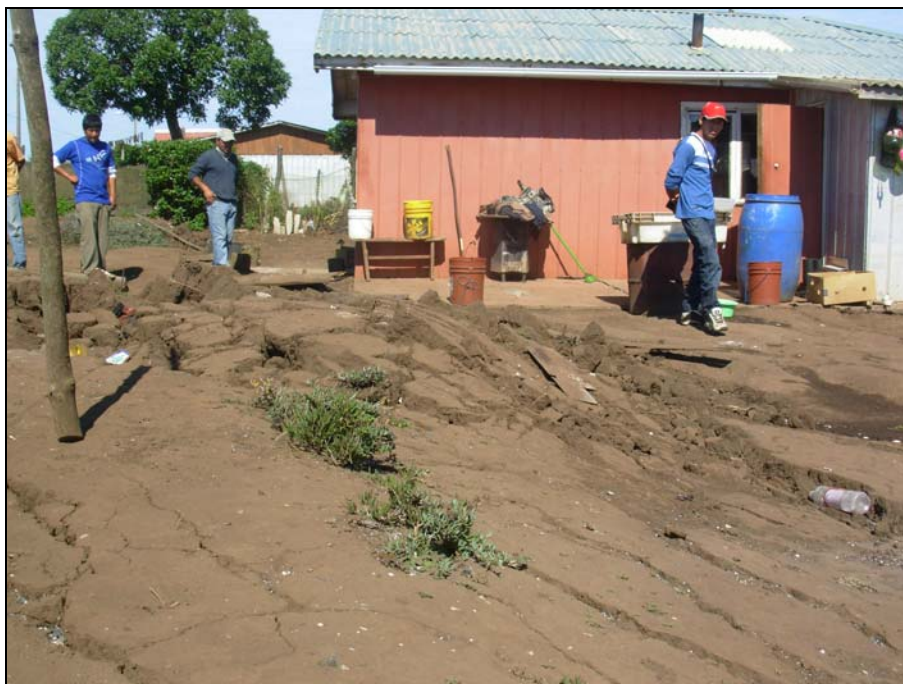
1b. En el sector de Caleta Hernández, es donde se observa la mayor cantidad de grietas de tracción paralelas a los acantilados. En este lugar se encuentran alrededor de 25 viviendas con grave riesgo de colapso en caso de producirse el volcamiento de los bloques fracturados (Figs. 2 y 3), la mayoría de ellas se encuentra inutilizable por el colapso de sus estructuras.

Fig 2: Sector Caleta Hernández. Terrenos fuertemente fracturados por el agrietamiento, afectan con daños de diversa consideración a las viviendas cercanas.

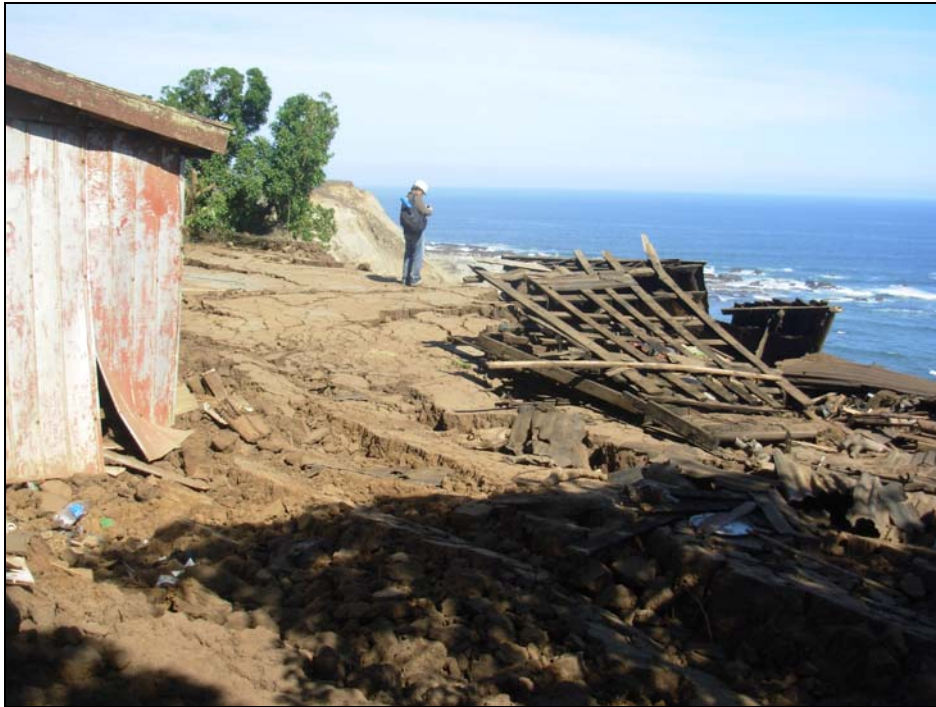
Fig. 3: Daños en viviendas de sector Caleta Hernández en borde de acantilado costero.

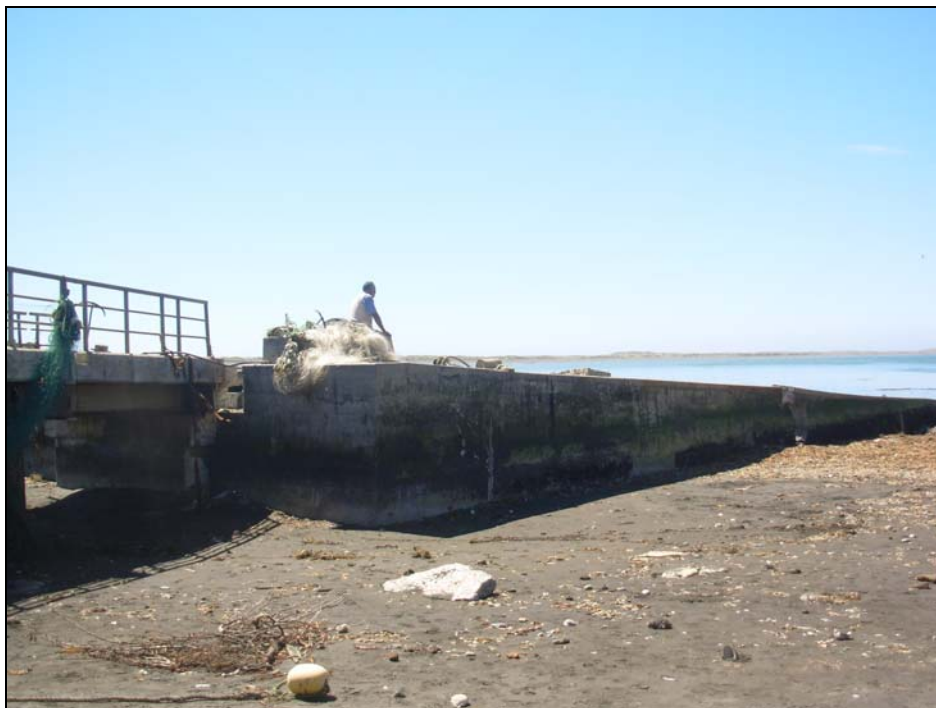
2b. Se observó un alzamiento general de la Isla Santa María de aproximadamente 2 metros (Figs. 4 y 5).

Fig 4: Caleta Sur: Se observa el descenso en nivel del mar, el muelle de desembarco quedo colgado.

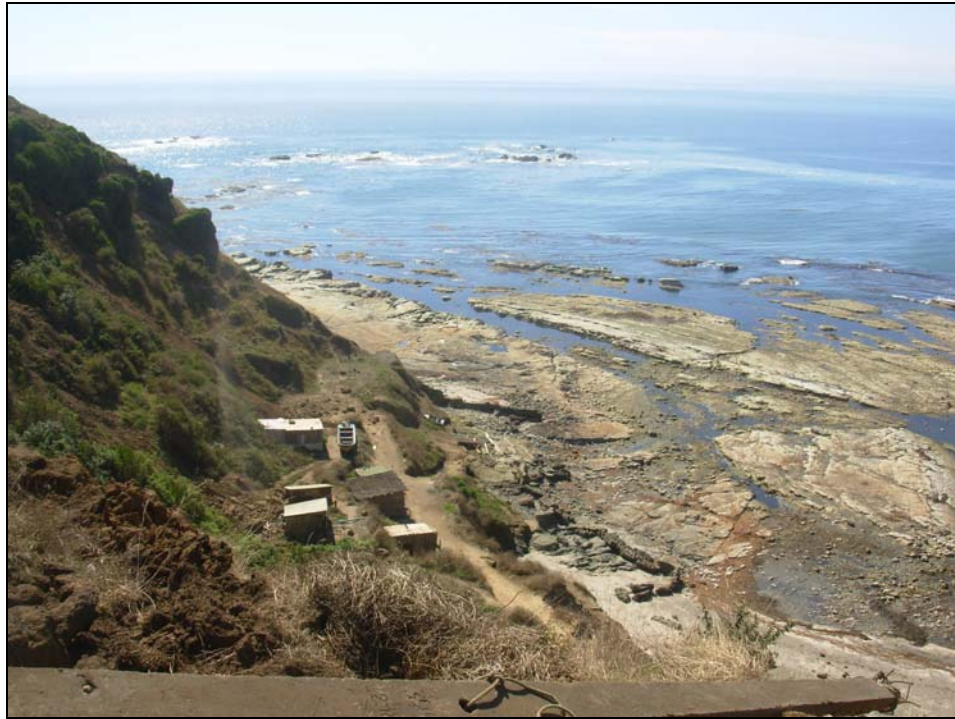
Fig 5: Caleta Norte: Muestra descenso del nivel del mar, anteriormente solo algunas rocas afloraban en este sector, que quedo completamente descubierto. Según estimaciones preliminares la línea de costa actual es aprox. dos metros más baja que antes del terremoto del 27 de febrero.
