**EFFECTOS GEOLÓGICOS DEL SISMO DEL 27 DE FEBRERO DE 2010:
OBSERVACIONES DE DAÑOS POR ACTIVIDAD MINERA
EN LAS CIUDADES DE LOTA Y CURANILAHUE
(INF-BIO-BIO-31)**

Fecha: 25 y 26 de Marzo de 2010

Asistencia realizada por: Patricio Derch F. y Hugo Constanzo H.

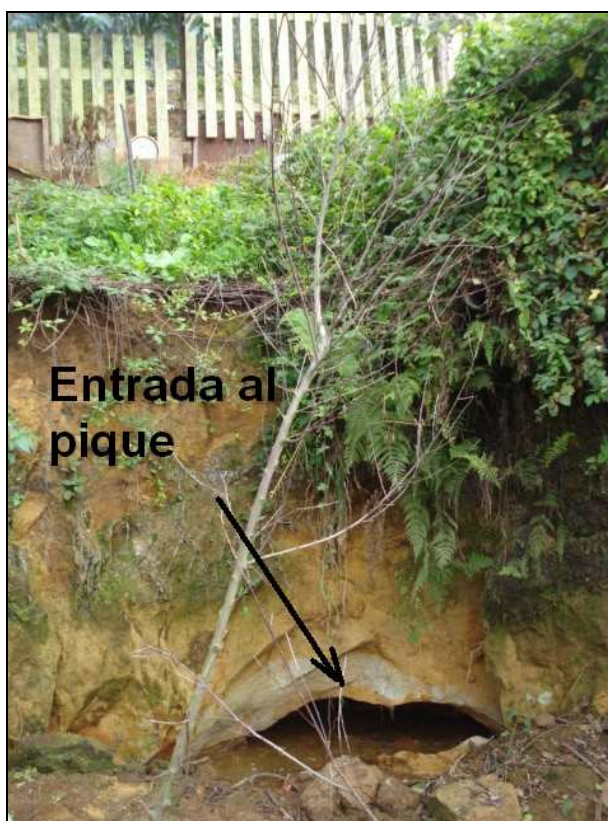
Como ya ha sido mencionado en el informe del día 22 de Marzo de 2010 con el título de EFECTOS GEOLOGICOS DEL SISMO DEL 27 DE FEBRERO DE 2010: OBSERVACIONES DE DAÑOS Y EVALUACION DE RIESGOS GEOLÓGICOS EN LA COMUNA DE LOTA, este sector presenta un evidente peligro de sufrir fenómenos de remociones en masa (deslizamientos) pero también, producto de la actividad minera, existe un inminente peligro de que algunas viviendas sufran el hundimiento y/o agrietamiento del terreno debido al colapso de los pirquenes. Lo anterior, se pudo constatar en el pasaje Nataniel, en el cual se podía apreciar el patio de una vivienda totalmente agrietado y con un hundimiento importante producto del colapso de un pirquén (Figura 1). En este sector, no se obtuvo registro de gases ya que debido a la cantidad de tiempo transcurrido desde el día del evento, los gases se encontraban ya disipados y la entrada estaba parcialmente obstruida. Se observa agua de minas con el típico barro café rojizo del Hidróxido de Hierro $[Fe(OH)_3]$ que se genera al combinarse el agua y el Hierro de la Pirita. El hecho es que los Pobladores, a falta de la existencia de agua potable, se están abasteciendo desde una vertiente distante 6,5 metros del Portal de la Ex bocamina. Como una forma de despejar toda duda de contaminación se tomó una muestra de agua de 500 cc que se envió a nuestro Laboratorio para su análisis inorgánico.

Figura 1. Entrada parcialmente obstruida a bocamina en el sector de Los Olivos, pasaje Nataniel.

Desde el punto de vista de salubridad, es recomendable, que el Área de Medioambiente del Servicio de Salud con sede en Lota, tome muestra y analice las aguas de la vertiente desde la perspectiva orgánica e higiénica. Respecto al cierre del portal, es recomendable usar relleno a presión de material fino, que puede ser arena, la idea es no introducir personal dentro de la galería, posterior a este trabajo considerar un método adecuado de sujeción de laderas. También es importante evitar ampliaciones y excavaciones en el lugar afectado.

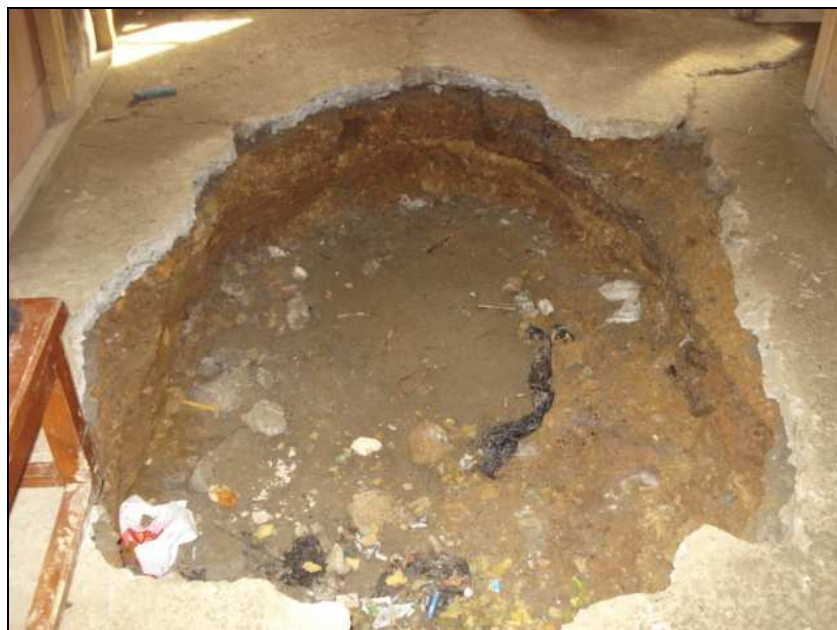
El sector más crítico, se ubica en el pasaje Jericó, Casa 81 y casa 82. Ambas viviendas se encuentran con daños relevantes en el piso y costados, producto de la existencia de una galería extractiva que pasa por el subsuelo del lugar, a no más de 3 m. de profundidad, la cual colapsó al derrumbarse la fortificación hecha con madera de

eucaliptos en su oportunidad (1983) para sostener el techo de la labor. Se generó un orificio de 1,5 metros de diámetro en el comedor de la casa (Figura 2).

Figura 2. Orificio producto del colapso de un pique al interior de una vivienda en calle Jericó, villa Monte Los Olivos.

Según conversación con el propietario de la vivienda, una gran cantidad de agua emanó desde el orificio al momento del hundimiento del terreno inundando la vivienda y el pasaje, además, al momento de la inspección, ya había sido tapado parcialmente el orificio por parte de los propietarios, el cual según sus declaraciones tenía una profundidad de 1,5 metros pudiendo apreciarse incluso las maderas de las fortificaciones. La vivienda que se encuentra contigua a este inmueble, también presenta un importante grado de hundimiento y agrietamiento, por lo cual se hace totalmente necesario declarar las viviendas como inhabitables y trasladar a las personas a lugares más seguros. Por otro lado, en general, todo este sector se encuentra con inminente peligro de ser afectados por remociones en masa ya que el cerro se encuentra fuertemente agrietado. Es decir, se presentan dos fenómenos geológicos que pueden dañar seriamente las viviendas y la integridad física de las personas que allí habitan, ellas son, subsidencia de terreno y la remoción en masa.

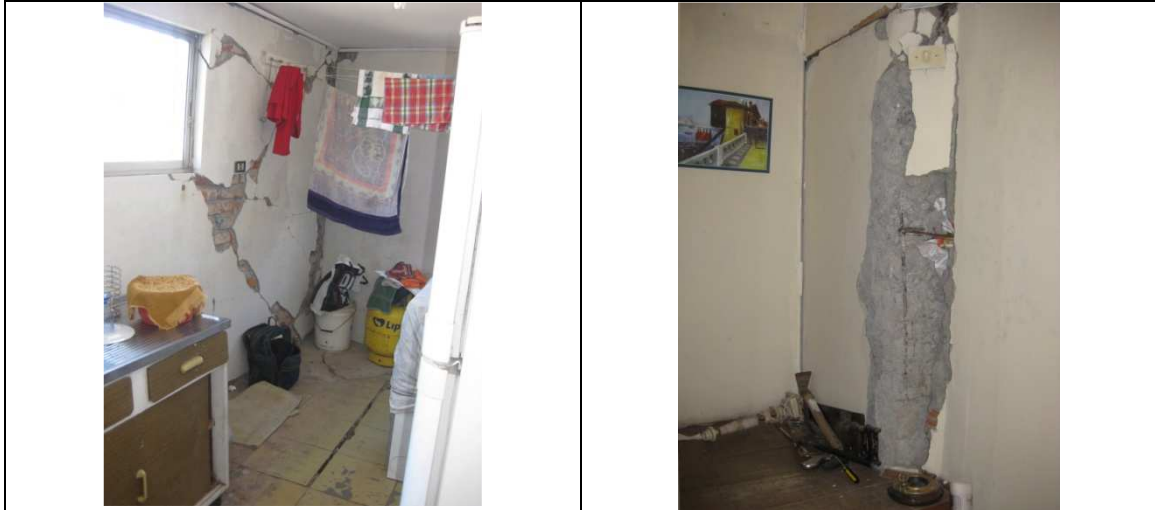
Junto con la calle Ignacio Carrera Pinto que se encuentra fuertemente afectada por agrietamiento y hundimiento del terreno, producto principalmente de la actividad minera del sector lo cual ya ha sido informado por este servicio en numerosas ocasiones, se pudo observar que la calle Atacama, ubicada en la parte alta, existe una gran destrucción de numerosas viviendas (a lo menos 5) en distinto grado producto de grietas y subsidencia de terrenos junto con pequeñas remociones (Figura 5). Esto último, no tendría relación en una primera instancia, con actividad minera de carbón y se debería, principalmente, a la calidad de los terrenos en los cuales se emplazan las viviendas, en dicho lugar también existió en la década de 1950 una Mina de a Rajo Abierto de Extracción de Arcilla, además el terreno se encuentra fuertemente meteorizado, junto con la existencia de rellenos con una mala compactación y la construcción muy al borde de la fuerte pendiente del cerro.

Figura 5. Casas hundidas y agrietadas en calle Atacama, sector Calero Sur, Lota.

En la ciudad de Lota, el sector de Caleros Sur, específicamente la calle Atacama, se recomienda trasladar a las personas que tienen sus viviendas con un alto grado de agrietamiento lo cual las hace inhabitables debido a que en cualquier momento pueden colapsar. Junto con lo anterior, se recomienda estabilizar en alguna medida la ladera del cerro para evitar que se produzcan nuevos deslizamientos

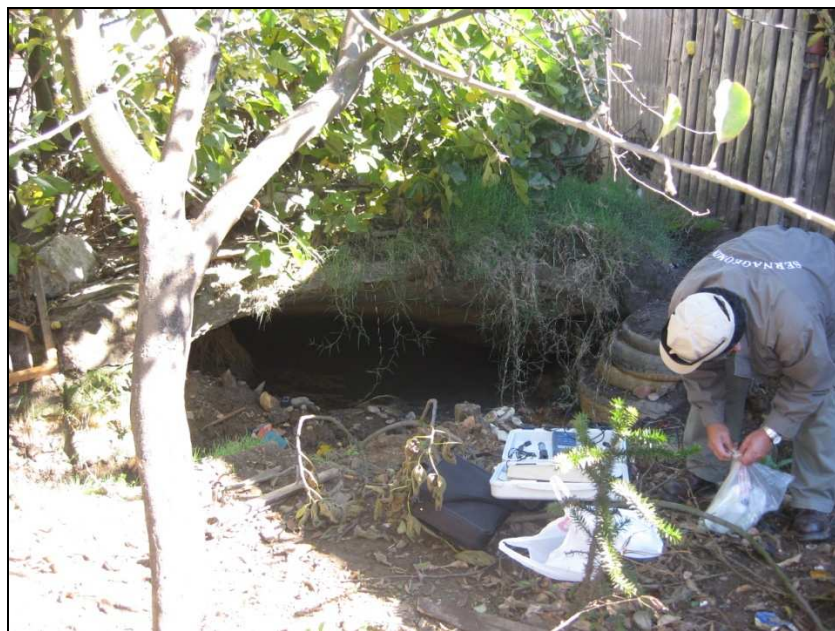
Producto del terremoto del 27 de Febrero, en el patio de la vivienda ubicada en calle Tucapel #268 se abrió la entrada de la ex bocamina que lleva el mismo nombre de la población, Ramón Rabal (Figura 6).

Figura 6. Entrada a ex bocamina Ramón Rabal en la población del mismo nombre, Curanilahue.

Desde la entrada de la mina, se puede apreciar una gran cantidad de agua que fluye desde el interior la cual se canaliza y sale hacia la calle. Es posible observar la concentración de abundante material de color café rojizo que corresponde a Hidróxido de Hierro. Junto con las observaciones anteriores, se procedió a medir la conductividad y el pH del agua junto con la existencia de Hidrógeno Sulfurado (H_2S) y la temperatura del agua. Los resultados obtenidos fueron los siguientes.

H_2S	0
pH	6,81
Conductividad	839
T°C del agua	13,5

En general, no se registro presencia de H_2S , pero es necesario decir que por momentos, se siente un intenso olor característico de este gas. Al momento de la visita a esta casa, no se encontraban moradores en la vivienda por lo cual fue imposible obtener más información referida a esta ex bocamina. Se procedió a tomar una muestra de agua para estudios.

Los trabajos que se deben planificar para tener un acabo Cierre y Abandono de una faena subterránea antigua de estas características, deben ser proyectados por un Profesional Minero, con la aprobación de Sernageomin, ya que se trata de una situación muy delicada debido a la ubicación dentro de un emplazamiento poblacional y presencia de sustancias contaminantes.
