**VISITA A RUTAS G-25 SECTOR CUESTA LAS  
ACHUPALLAS Y G-345 SECTOR LOS MAITENES,  
COMUNA DE SAN JOSÉ DE MAIPO, REGIÓN  
METROPOLITANA**

**INFORME TÉCNICO**

**SUBDIRECCIÓN NACIONAL DE GEOLOGÍA**

**Noviembre 2024**

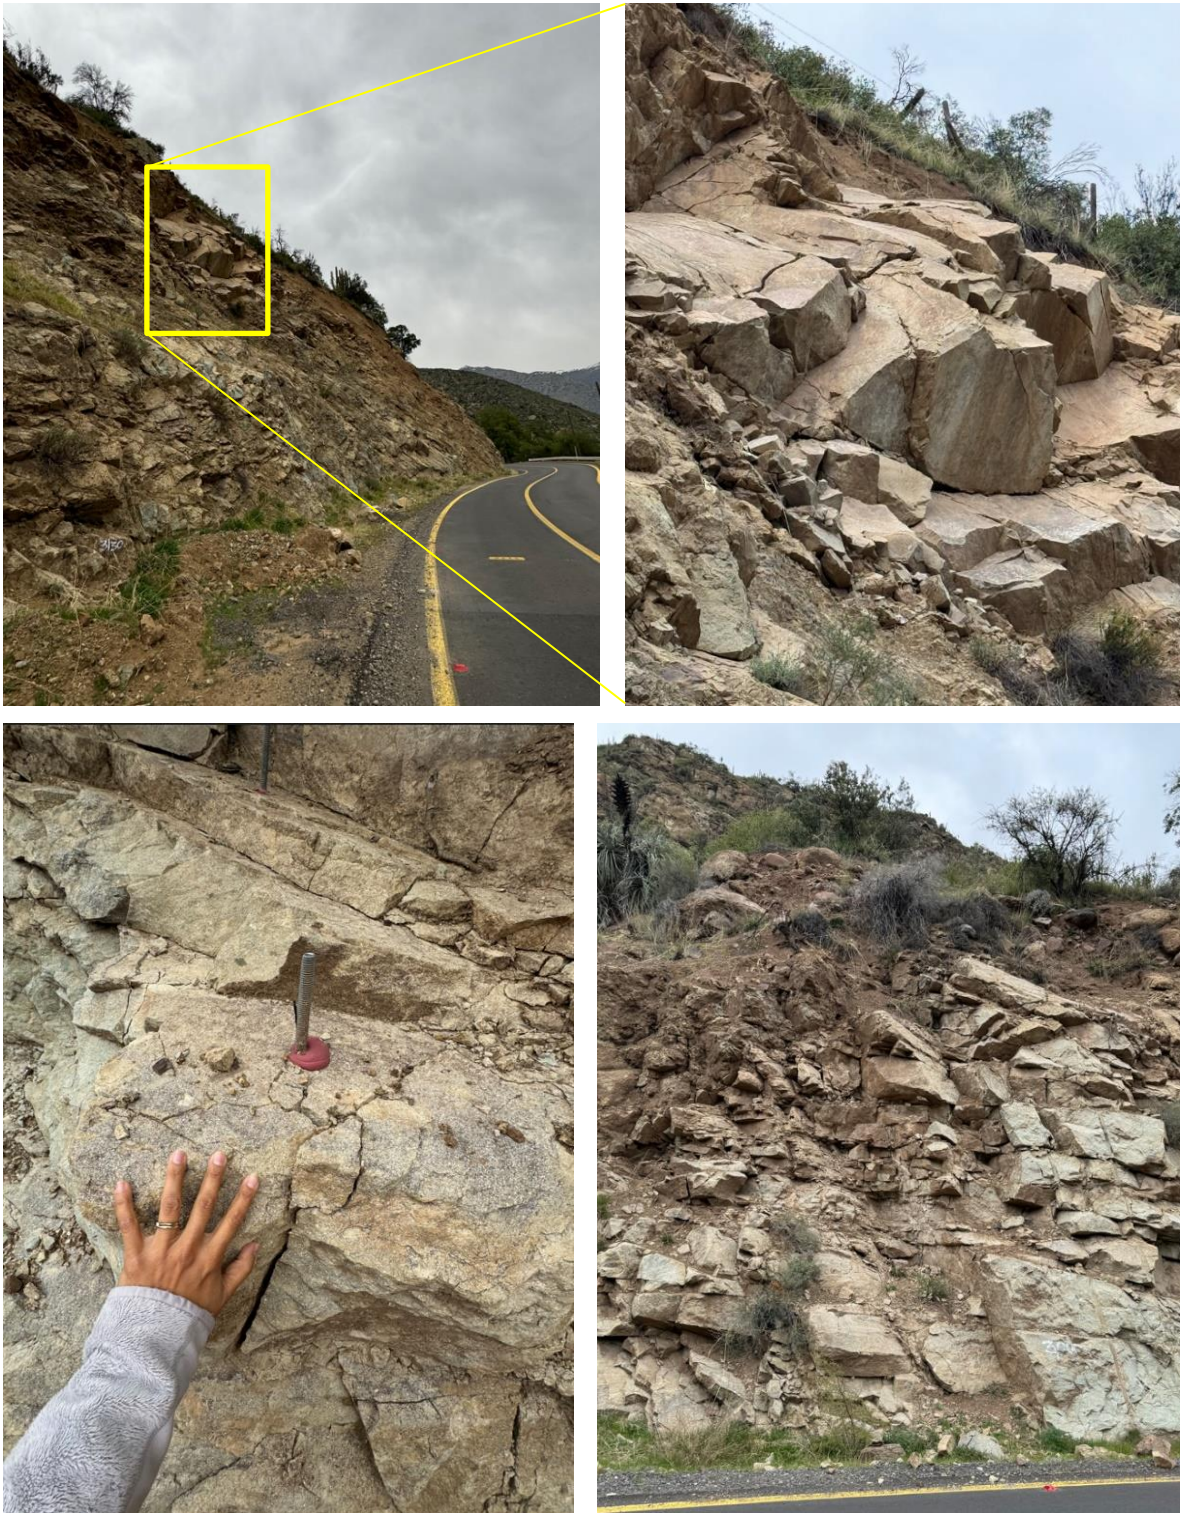
En el terreno del día 31 de junio se visitó principalmente la ruta G-345 en el tramo desde el kilómetro 3,5 al 12, se observaron evidencias de diferentes tipos de remociones en masa tales como caída de rocas, deslizamientos y flujos, predominando caída de rocas en tramos donde afloran rocas de la Fm. Abanico (volcanoclásticas, tobas líticas, tufitas y areniscas tobáceas), que en algunos puntos se observa altamente fracturada, en especial en afloramientos asociados a cortes en la ladera formando taludes para dar espacio a la vía, Fig. 4.

Al inicio del tramo, en el km 3,5, la ladera presenta un talud rocoso artificial junto a la ruta, de entre 5 y 8m de altura, con un pendiente promedio mayor a 25° y llegando a semivertical en algunos sectores. Se observaron fracturas abiertas y bloques sobre planos inclinados hacia la calzada, susceptibles de caer fácilmente. A continuación, se muestran algunas imágenes que ilustran el aspecto del talud rocoso con claras evidencias de haber generado caídas de rocas recientemente, observados en este sector durante la visita.

Figura 4. Taludes con afloramiento rocoso de la Fm. Abanico. Se destaca sector altamente fracturado con bloques sueltos (arriba)

Una situación similar se observó en varios sectores de la ruta, con rocas inestables y altamente fracturadas.

- Realizar una evaluación geomecánica del macizo rocoso de los taludes del tramo entre el km del 3,5 al 12 de la ruta G-345, para determinar claramente el estado y la longitud de los tramos que requieren con mayor urgencia algún tipo de obra de mitigación.

- De acuerdo con los resultados del estudio geomecánico, implementar medidas de mitigación estructurales. Se recomienda evaluar la factibilidad de instalación de mallas y pernos de anclaje, mallas dinámicas o estructuras de protección como cobertizos de hormigón en el tramo de mayor susceptibilidad.

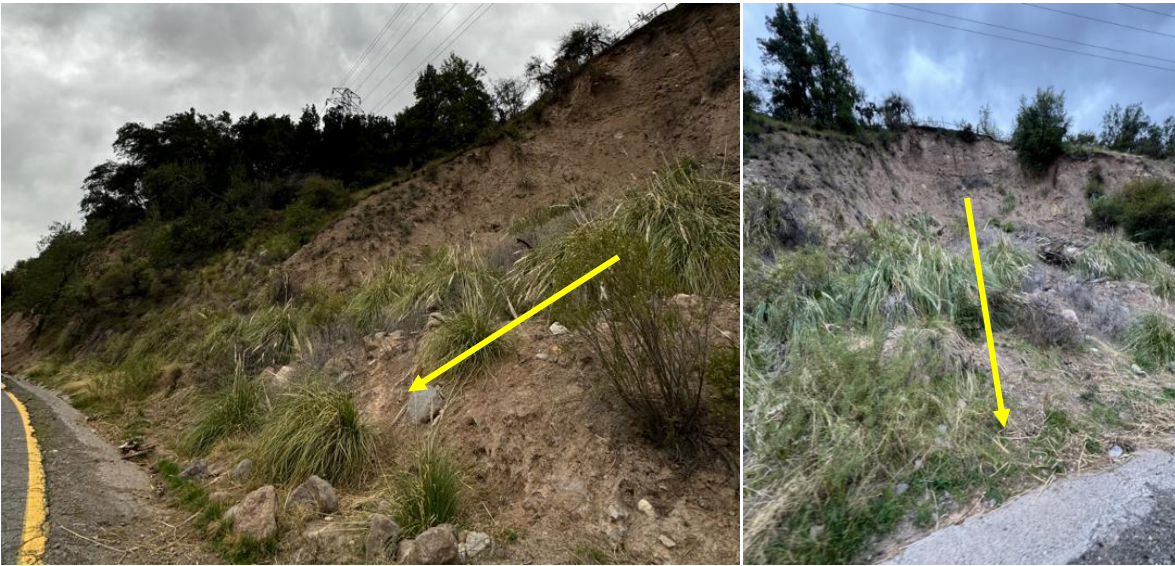
Otro tipo de remoción en masa observado en el kilómetro 6 de la ruta G-345 fue un deslizamiento de suelo en el talud, donde, en este caso, el material que lo conforma corresponde a un depósito detrítico, tal y como se muestra en la Fig.5.

Figura 5. Deslizamiento de suelo en kilómetro 6, Ruta G-345 hacia Los Maitenes. Las flechas amarillas indican el sentido de desplazamiento del depósito.

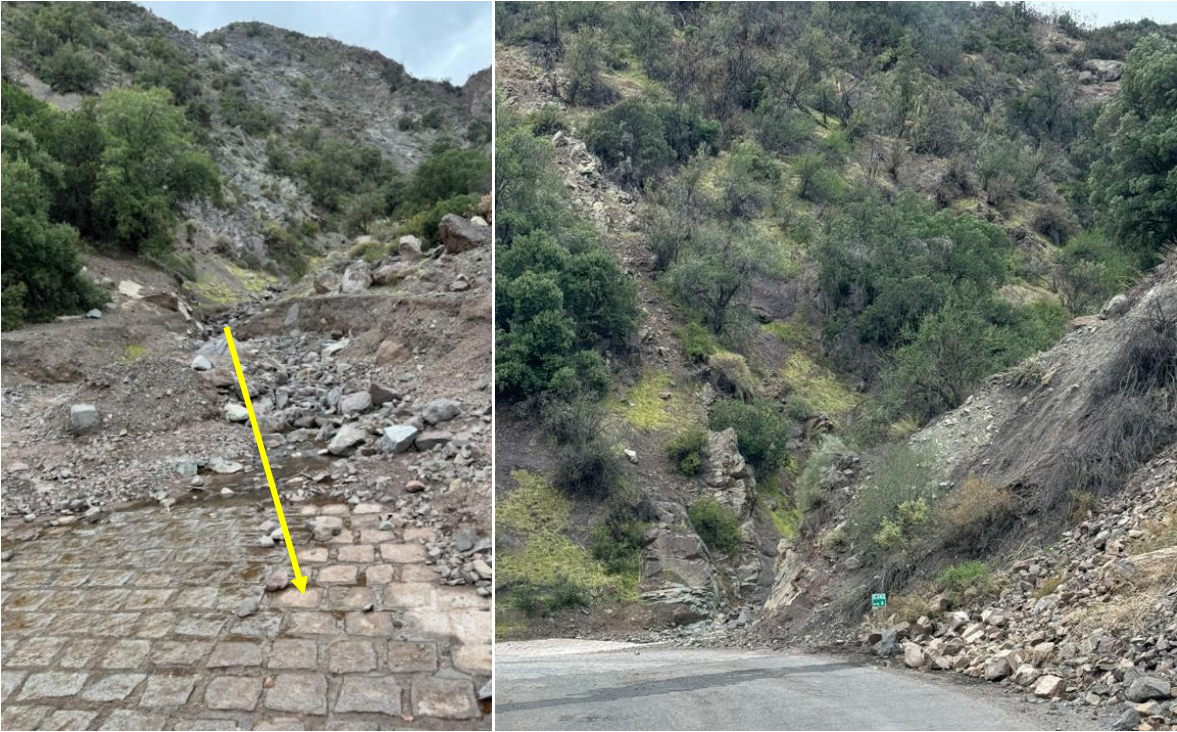
Es importante mencionar que, aunque en la ruta G-345, se han registrado remociones en masa de tipo flujo que han cortado el camino, este no fue el objetivo de la visita, pero sí se evidenciaron algunas quebradas que recientemente se habían activado, como las que se observan en la Fig.3 (Quebrada El Buitre, Seca y Vinilla). Estas quebradas tienen en su desembocadura hacia la vía una obra de arte de tipo "badén", lo que permite que los flujos y escorrentías circulen de mejor manera, minimizando el daño a la calzada y facilitando la limpieza posterior del depósito aluvional más rápidamente cuando cruza y corta el camino, Fig. 6.

Figura 6. Intersección de ruta G-345 con Quebrada Seca, kilómetro 8. Flecha amarilla indica obra de arte tipo 'badén'.

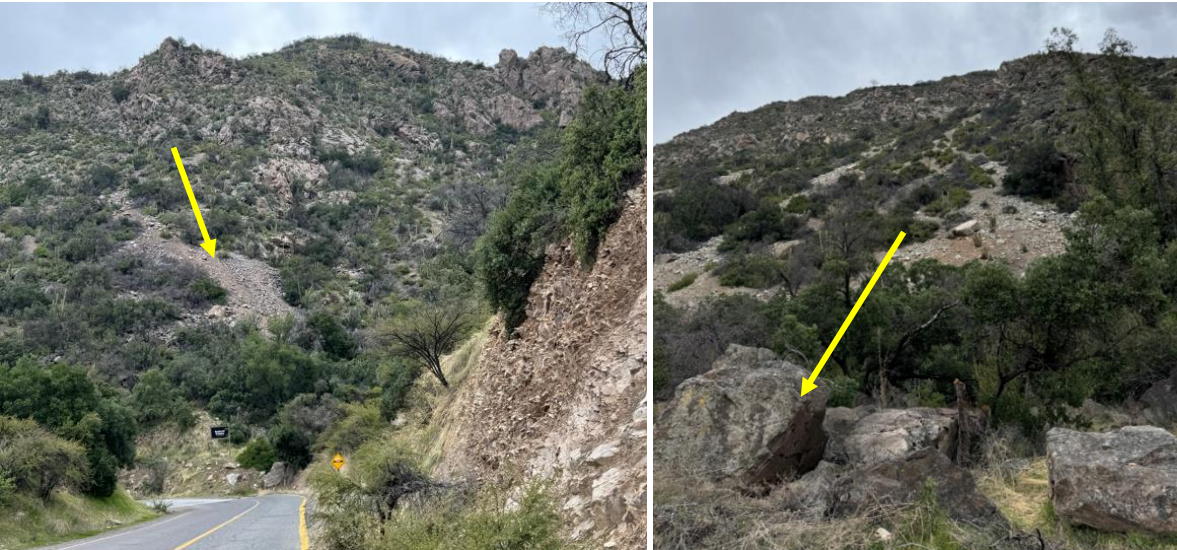
También se observaron depósitos coluviales de ladera formando mantos y flujos secos de grava y bloques en diferentes puntos de la ruta, los que conforman una fuente importante de fragmentos inestables susceptibles de caer durante sismos o lluvias intensas, como lo evidencian grandes bloques caídos ubicados junto a la calzada, tal y como se observa en la Fig.7.

Figura 7. Mantos coluviales y flujos secos de grava y bloques en laderas de alta pendiente. A la derecha, bloques caídos junto a la ruta.

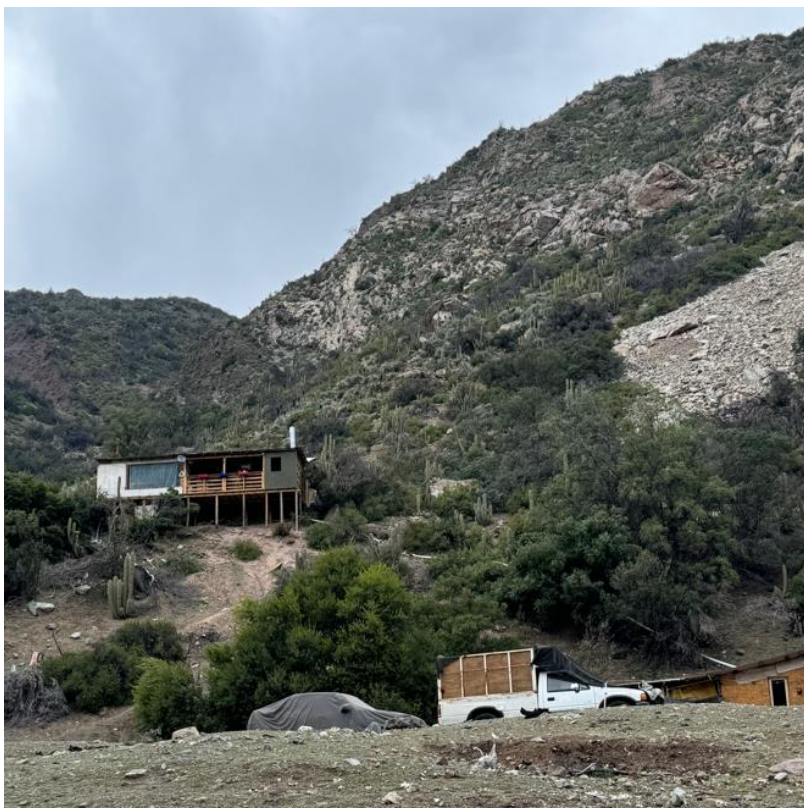
Es importante mencionar que en la ladera contigua a la ruta hay escasa presencia de infraestructura relevante que pudiese ser alcanzada por eventuales remociones en masa como las antes mencionadas, sin embargo, sí existen algunas casas aisladas que están directamente expuestas a caídas de roca, tal y como se observa en la Fig. 8.

Figura 8. Casas ubicadas en la parte baja de ladera, altamente expuesta a caídas de roca.

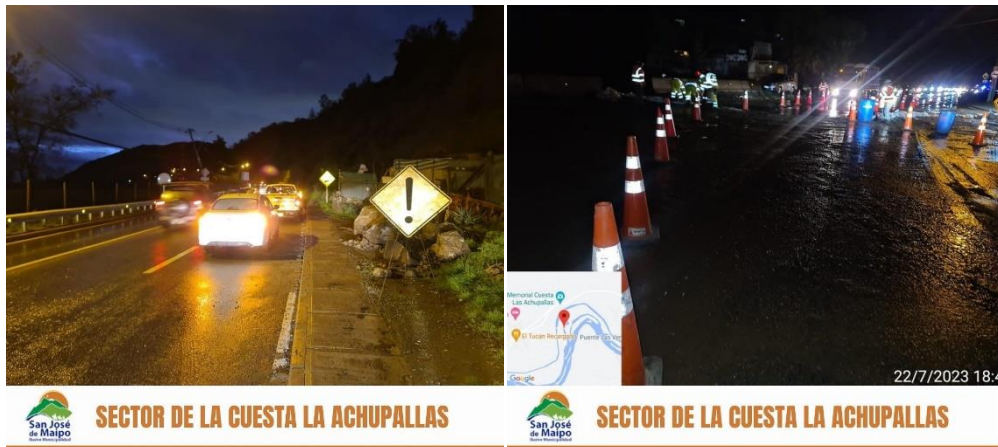
Durante las lluvias de julio de 2023, la activación de estas quebradas generó que escorrentía con arrastre de material cayera desde la parte alta de los muros hacia la

ruta, en especial en el mayor de ellos, interrumpiendo el tránsito regular. También habría ocurrido caída de rocas desde la ladera en el mismo sector (Fig. 9).

Figura 9. Fotografías del sector de la cuesta Las Achupallas del 22 de julio de 2023, tomadas de publicación en redes sociales de la I. Municipalidad de San José de Maipo.

- Solucionar el problema de la escorrentía de las quebradas en el sector de la cuesta Las Achupallas, ya sea despejando las vías o ductos existentes o evaluando la factibilidad de construirlos, para asegurar la integridad de la calzada durante eventos de precipitación intensa.

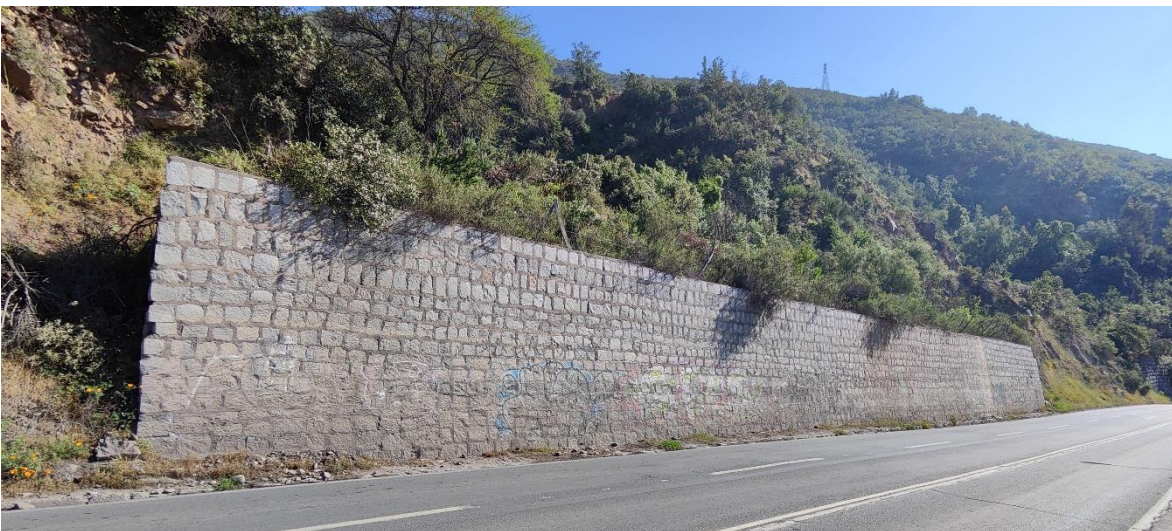
En visita en terreno se observó que los muros de contención se encuentran en buen estado (Figs. 10 y 11). Si bien no fue posible corroborarlo por imposibilidad de acceso, es posible que estos muros cuenten con un sistema de drenaje de escorrentías y/o obras de arte que permitan la evacuación de aguas bajo la calzada, las que evidentemente, habrían fallado por haber sido sobrepasada su capacidad o bien por colmatación con sedimentos, con la consecuente caída de flujo directamente a la calzada. Más específicamente, el segundo muro presenta una abertura en su base, probablemente para permitir el drenaje de exceso de agua, y un desagüe en el costado opuesto de la calzada que permitiría el paso subterráneo de la escorrentía. (Fig. 11). Estas características están aparentemente ausentes en el primer muro.

Figura 10. Vista del primer muro de contención (sentido valle arriba).

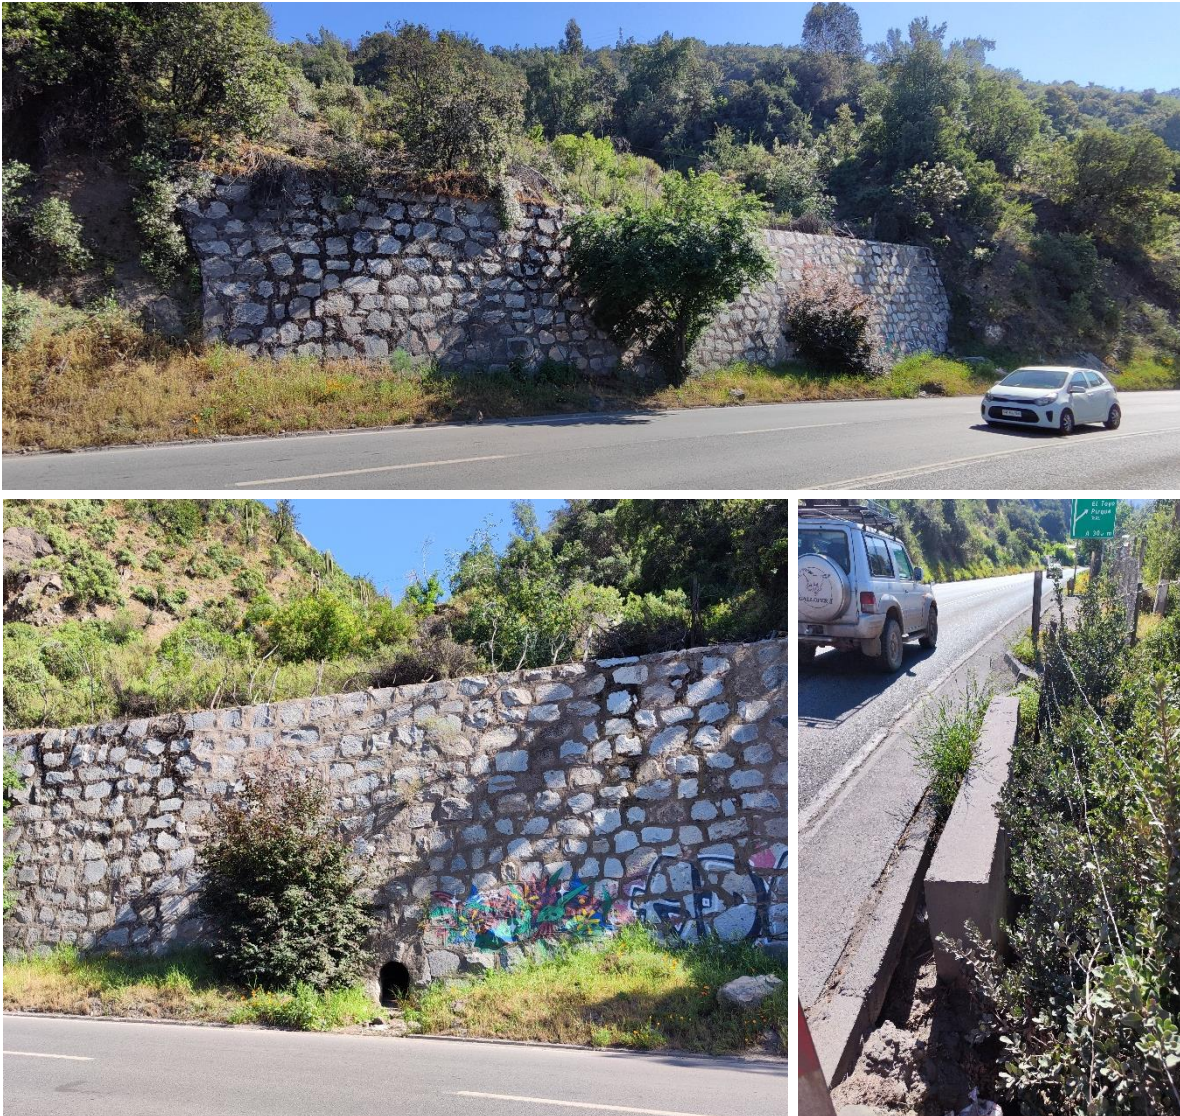
Figura 11. Arriba, vista del segundo muro de contención (sentido valle arriba). Abajo, izq., apertura aparentemente para drenaje de exceso de agua. Abajo der., obra de arte de salida de desagüe de escorrentía bajo la calzada, en costado opuesto del muro de contención.

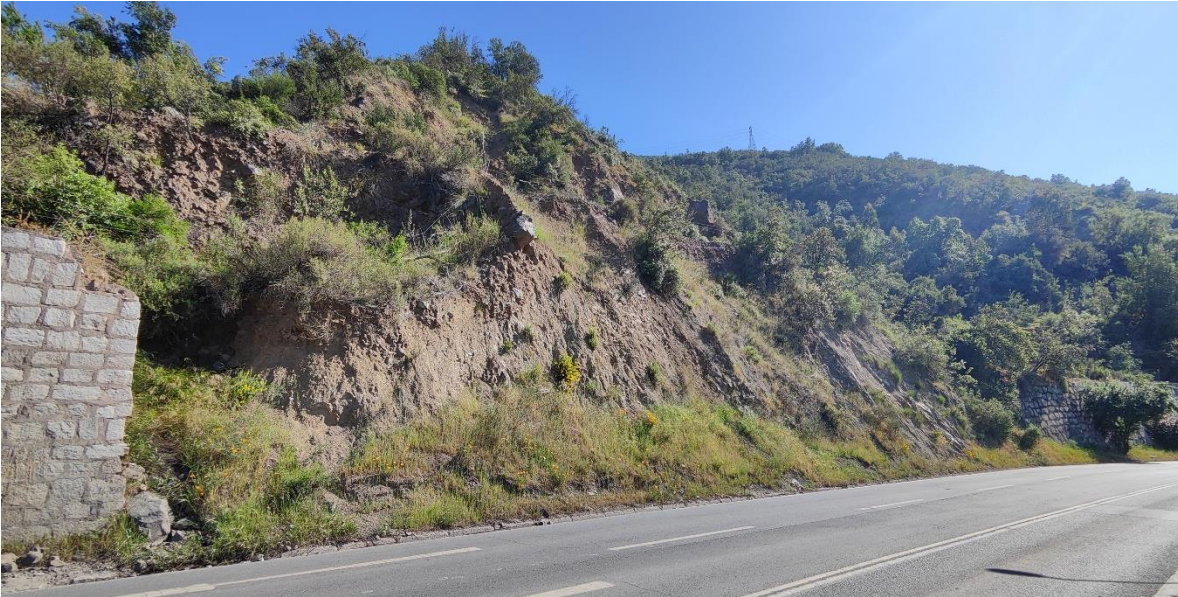
Los tramos de la cuesta que no cuentan con muro de contención ladera arriba presentan rasgos variables: justo antes del primer muro el talud desnudo presenta un relleno coluvial con numerosos bloques de distintos tamaños que, producto de la erosión o reblandecimiento del suelo, podrían fácilmente caer a la calzada en el futuro cercano; el tramo entre los dos muros presenta un talud con suelo coluvial y también afloramiento de roca basal, y, si bien el afloramiento, por su tamaño y características no sería una fuente de fragmentos de gran tamaño, el suelo coluvial nuevamente presenta bloques que amenazan con caer a la calzada (Fig. 12); por último, el tramo después del segundo muro también presenta un talud cortando depósitos coluviales con numerosos bloques de gran tamaño que podrían desprenderse. En este último sector se habría registrado un evento de caída de rocas en julio de 2023 (Fig. 9).

Figura 12. Talud cortando depósitos coluviales y afloramiento rocoso entre los dos muros de contención. Se observan grandes bloques rocosos 'colgando' del talud, susceptibles de caer en el futuro próximo.

- Instalar medidas de contención y estabilización para los taludes desnudos del tramo de la ruta G-25 de la cuesta Las Achupallas, junto con el retiro controlado de los fragmentos que amenazan con caer hacia la calzada.
