VISITA TÉCNICA POR DESLIZAMIENTO EN RUTA O-60 HACIA CHIGUAYANTE, PROVINCIA DE CONCEPCIÓN, REGIÓN DEL BIOBÍO

INFORME TÉCNICO

SUBDIRECCIÓN NACIONAL DE GEOLOGÍA

2022

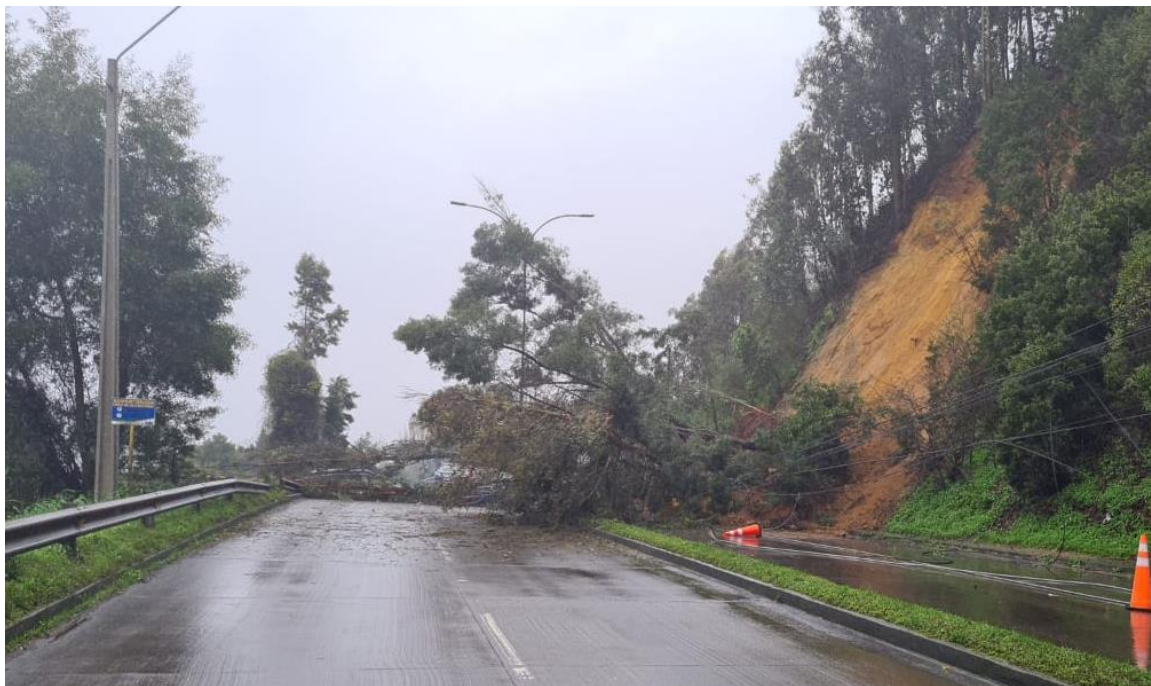
Portada: Vista general deslizamiento cortando ruta O-60, Comuna de Chiguayante. Vista hacia el noroeste.

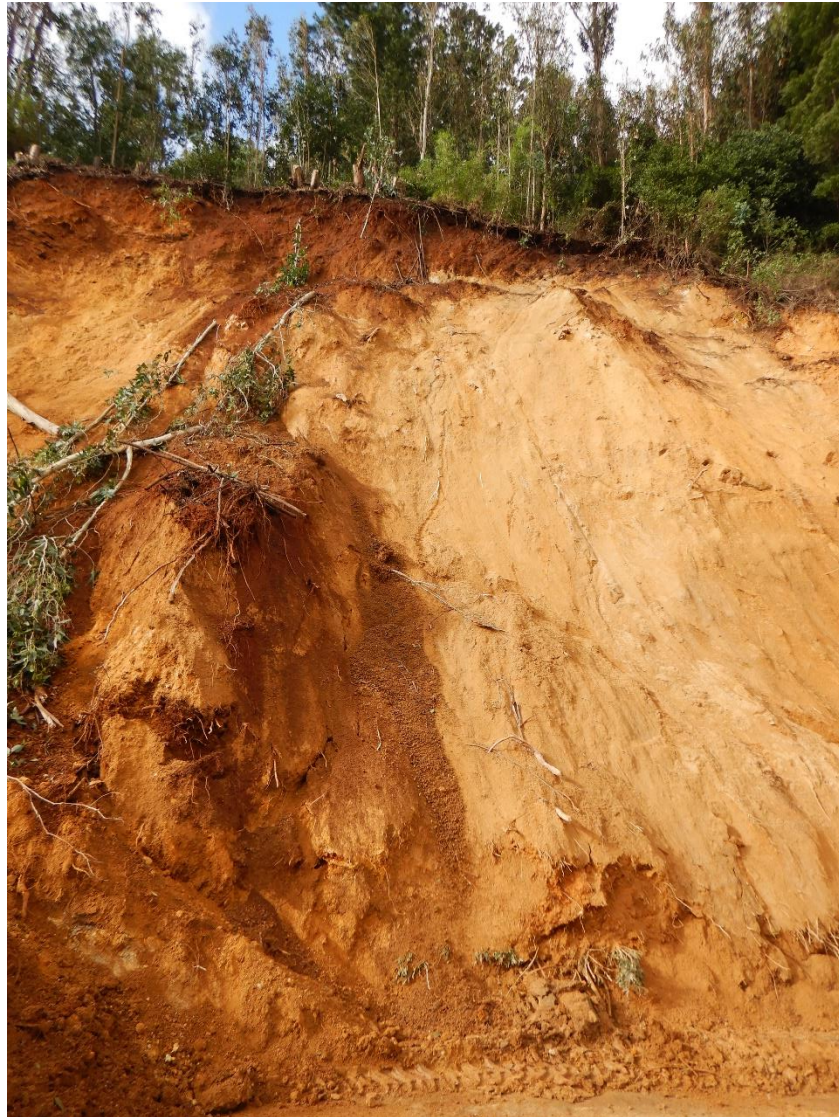
A nivel local, se identifica la presencia predominante roca intensamente meteorizada, de textura obliterada. El tipo de meteorización presente, junto con los productos asociados correspondientes a arcillas anaranjadas (Fig. 3), indica que la roca madre corresponde posiblemente a un intrusivo félsico. Considerando la información presente de la geología regional, se puede correlacionar consistentemente con la unidad CPg, correspondiente a granitos, granodioritas, tonalitas y dioritas.

Fig. 3. Cicatriz del deslizamiento donde se puede apreciar la geología local, predominada por arcillas de color anaranjado.

- El material identificado corresponde a un suelo resultante de la meteorización de roca ígnea intrusiva, presumiblemente de composición félsica asociada a la unidad CPg (granitos, granodioritas, tonalitas y dioritas). Presenta un fuerte grado de alteración a arcillas anaranjadas a lo largo del sector observado, lo que, sumado a la cobertura de suelo, permite que exista una matriz de material fino que promueve el movimiento del deslizamiento y una mayor trayectoria de este.

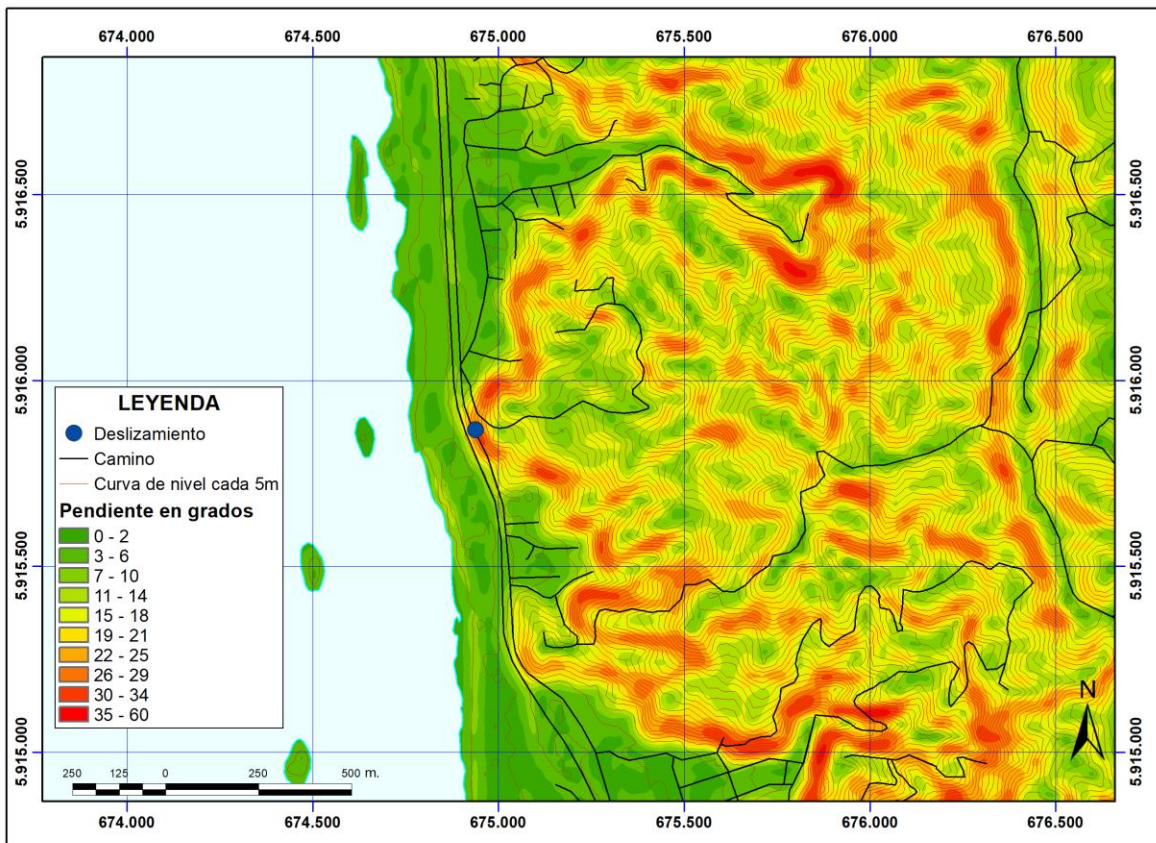
El sector donde se generó el deslizamiento se encuentra ubicado entre los sectores urbanos pertenecientes a las comunas de Chiguayante y Concepción, los cuales se conectan a través de la ruta O-60. Esta posee a lo largo de su trazado áreas cercanas a taludes de pendientes pronunciadas (Fig. 4), que es donde se generan regularmente fenómenos de ladera menores. Dichos taludes visibles desde el camino poseen una altura media de 30 metros, habiendo sido intervenidos durante la construcción de esta. Particularmente, en el lugar del deslizamiento, se observan en el talud pendientes de 30° a 34°, aunque es difícil determinar un valor exacto, debido a la gran presencia de vegetación en el sector que dificulta la medición.

Fig. 4 Mapa de pendientes por ruta O-60, previo al evento de remoción en masa. El punto azul indica el lugar visitado en terreno, donde ocurrió el deslizamiento. Elaborado a partir de DEM ALOS PALSAR de 12,5 m de resolución.

- Se observa gran cantidad de árboles de altura mayor a 4 m que están generando peso adicional en los taludes inestables.
- A lo largo de la ruta O-60 existen sectores con pendientes superiores a los 30°. Particularmente, en el sector estudiado, se estiman pendientes superiores a 40° resultantes del deslizamiento.

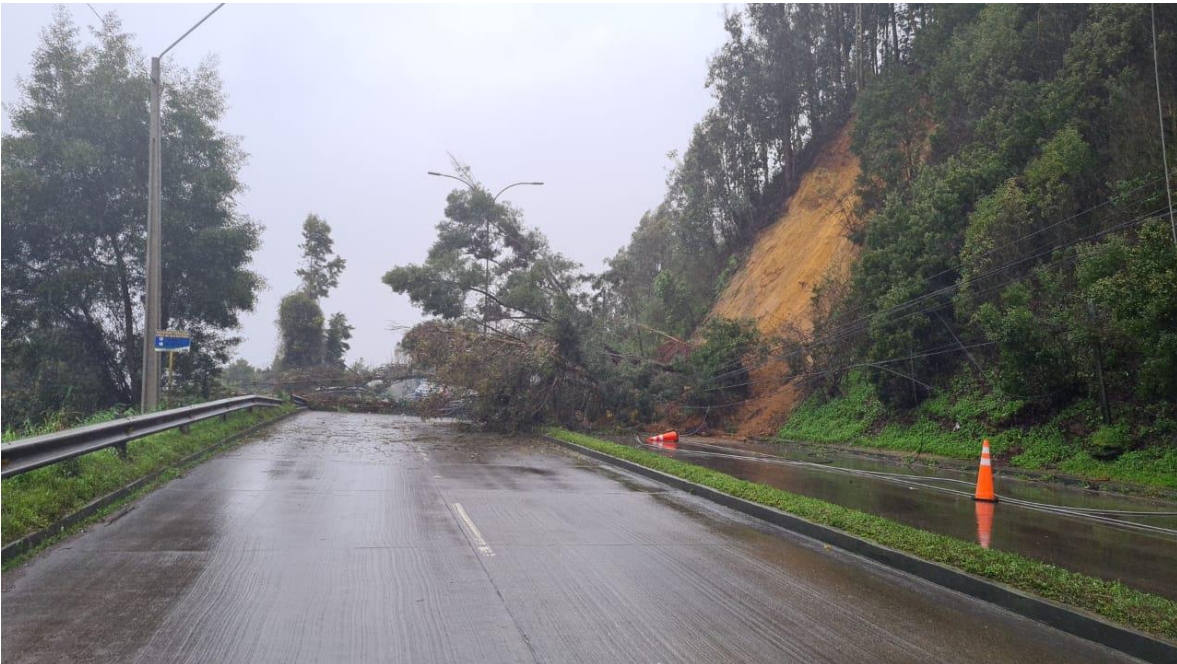
Se realizó la visita a terreno el día 17 de agosto por la tarde, para caracterizar el proceso de remoción en masa tipo deslizamiento de suelo. En este sector se pudo observar la interrupción de la ruta O-60 que une a las ciudades de Chiguayante y Concepción, generado por el depósito resultante del proceso. En la Fig. 8 se puede apreciar el estado inicial de la remoción, previo al trabajo realizado, en donde queda en evidencia la interrupción total de la ruta en ese punto. Es importante destacar que, al momento de realizar la visita, gran parte del material desprendido por la remoción había sido retirado por el equipo dispuesto por la Dirección de Aseo y Ornato de la Ilustre Municipalidad de Chiguayante.

Fig. 8. Ruta O-60, sector Villuco, afectado por remoción en masa.

El deslizamiento posee una altura de 17 m y un ancho de 25 m, aproximadamente. Junto con esto, se estima un retroceso de 4 metros de la ladera, lo cual indicaría que fue un volumen aproximado de 1000 m³ de material fue movilizado por el proceso de remoción en masa. La pendiente resultante en el talud es superior a 40°.

La remoción en masa es categorizada como deslizamiento de suelo, correspondiente a meteorización de la roca preexistente, degradada *in situ*. Revisando el depósito generado, se observa junto al suelo movilizado, la presencia de árboles y arbustos menores, además de postes y cables de alta tensión correspondientes al tendido eléctrico. Con respecto al suelo deslizado, este cuenta con presencia abundante de arcillas anaranjadas y amarillas, con aparición esporádica de óxidos de manganeso, las cuales poseen un contenido medio de humedad, lo que las hace fácilmente moldeables; dicha humedad es atribuible a las lluvias precipitadas las 24 horas previas. El material se muestra semi cohesivo, pero fácilmente disgregable a la mano.

- No intervenir el macizo rocoso, ni la ladera, ni remover el depósito de la remoción en masa. En caso de ser estrictamente necesario el despeje de material, para permitir el tránsito vehicular del sector, se debe evitar sobreexcavar el talud afectado, ya que podría generar la reactivación del proceso de ladera observado.

- Se recomienda impedir el tránsito de personas en el sector, ya que aún se encuentra inestable principalmente en los márgenes de la remoción (sector de la ruta), pudiendo generarse futuros eventos que amplíen el área afectada.

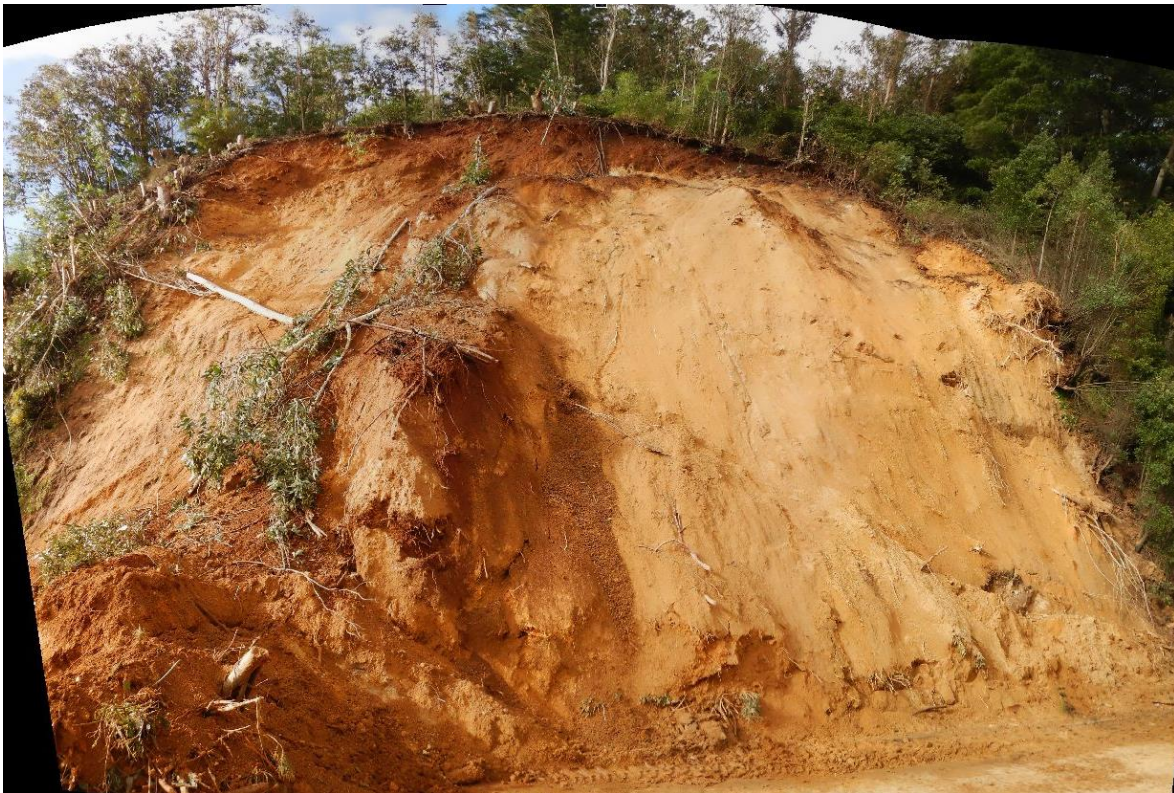
Existe cobertura vegetal alta, con árboles de 4 a 5 metros de altura, y un primer nivel de suelo de espesor cercano a 1 metro, con presencia de raíces de los mencionados árboles, arbustos menores y materia orgánica descompuesta (Fig. 9).

Fig. 9. Panorámica del sector afectado

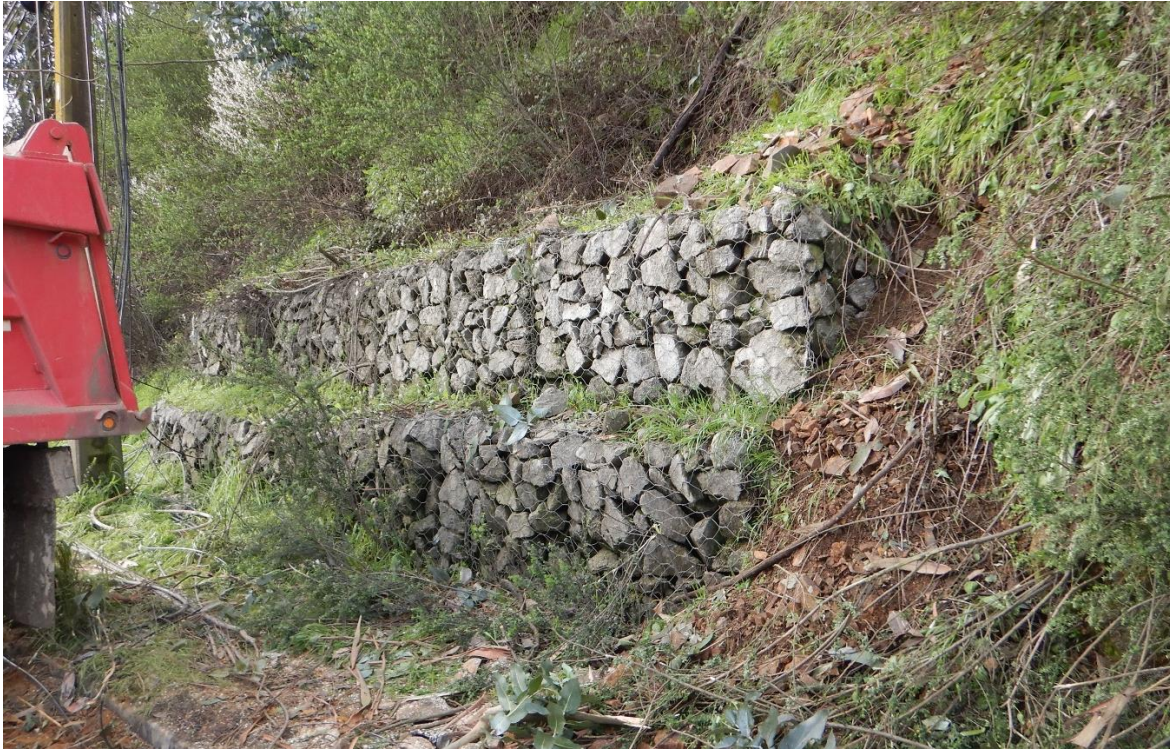
Hacia el norte, a unos 15 metros del sector deslizado, se identifican gaviones instalados durante el 2010, que no fueron afectados por el evento (Fig. 10).

Fig. 10. Medidas de mitigación dispuestas en sectores cercanos al lugar de generación del deslizamiento de suelo.

- Existen medidas de mitigación previas tipo gaviones, instaladas en sectores cercanos, las cuales no fueron afectadas por fenómenos de remoción en masa.
