**EFFECTOS GEOLÓGICOS DEL SISMO DEL 27 DE FEBRERO DE 2010:
OBSERVACIONES DE DAÑOS EN LA COMUNA DE CONCEPCION,
(INF-BIOBIO-29)**

Fecha: 28 de marzo de 2010
Asistencia solicitada por: Sra. Erika Aravena, representante de vecinos del Pje. 10 Américo Vespucio, Población Parque Residencial Miraflores. Concepción.
Asistencia realizada por: Francisca Falcón y Paola Ramírez

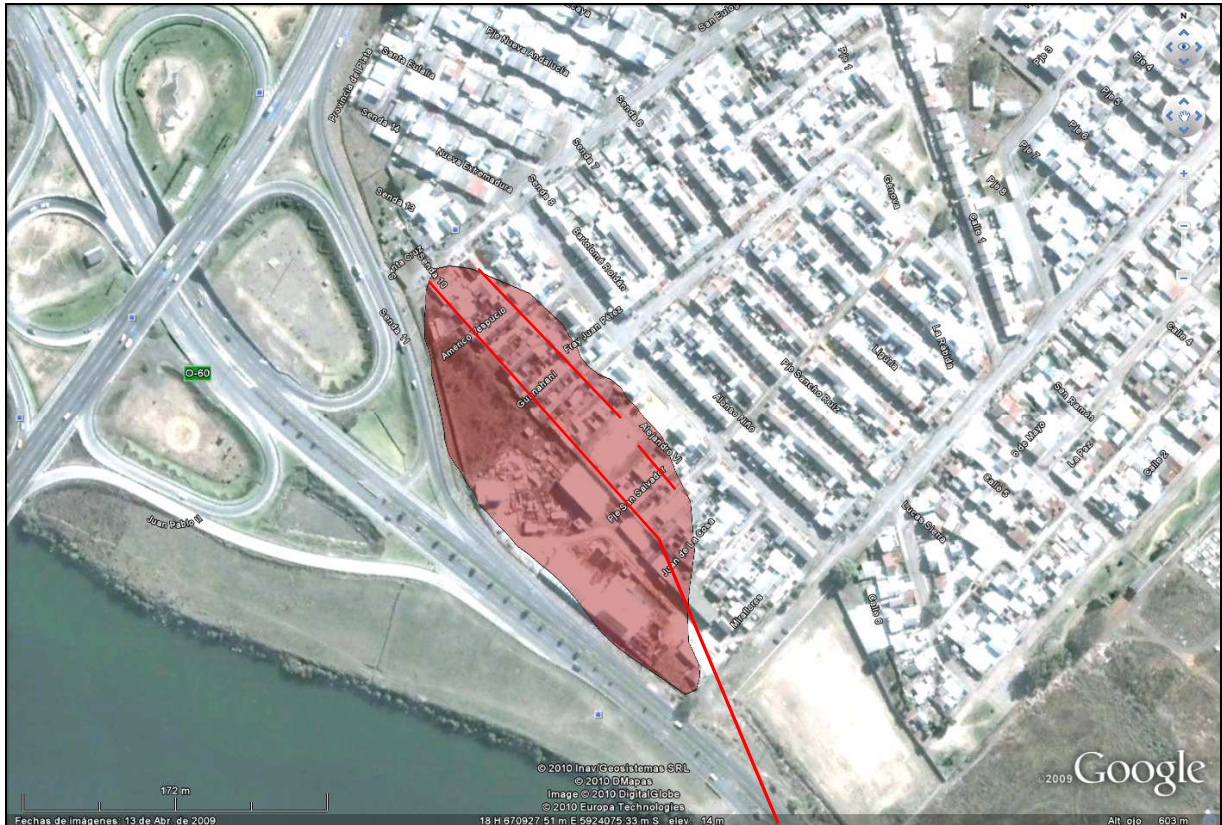
1b Los suelos donde se fundan las viviendas, corresponden a terrazas de arenas limosas del río Bio-bío, se trata de suelos permeables, con profundidades estimadas en más de 50 m, en este sector la posición del nivel freático se estima en no más de 5 m de profundidad, lo que indica que las arenas se encuentran saturadas de agua a profundidades no mayores de 5 m. El río en este sector no presenta embancamientos y por lo tanto, el agua del río satura los márgenes de las terrazas (Fig. 1).

1c Se observó en los suelos de las viviendas y pavimento un sistema de fracturas (grietas) paralelas al margen del río que afectó las viviendas, calles y pavimentos de la población (Fig. 1).

Figura 1: El polígono rojo muestra la ubicación del área observada, afectada por asentamientos del terreno provocados por licuefacción de las arenas que forman los suelos de fundación de las viviendas. Líneas rojas muestran dirección general de sistema de grietas de tracción generado en suelos y casas. Nótese la cercanía de las viviendas al cauce del río Bio-bío. Junto a las casas, inmediatamente al lado de Av. Costanera se observan instalaciones de una empresa constructora.

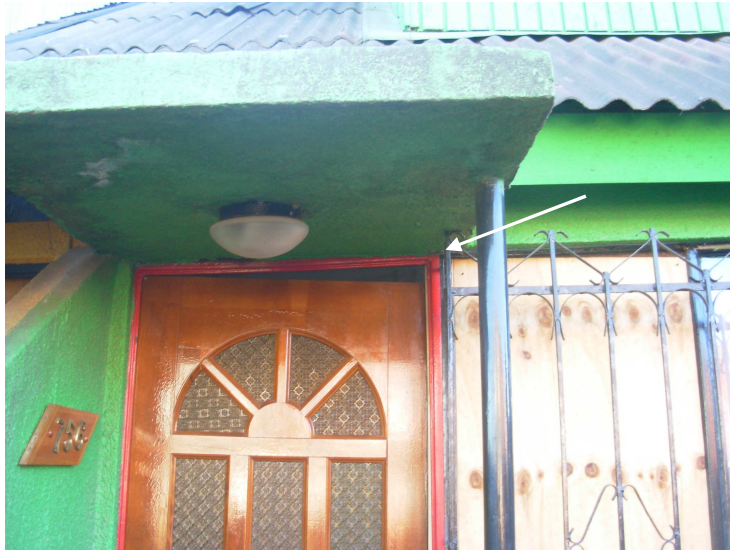
1d Los daños estructurales provocados en las viviendas corresponden al descuadre de muros, pisos y techo, con grietas en pisos y muros con abertura de hasta 4 cm y profundidad de 50 cm, y asentamientos diferenciales de hasta 9 cm en el piso de las viviendas respecto a los muros (Figs. 2, 3 y 4).

Figura 2: Se observa descuadre de 4 cm entre la puerta y el marco Pje. San Salvador N°756.

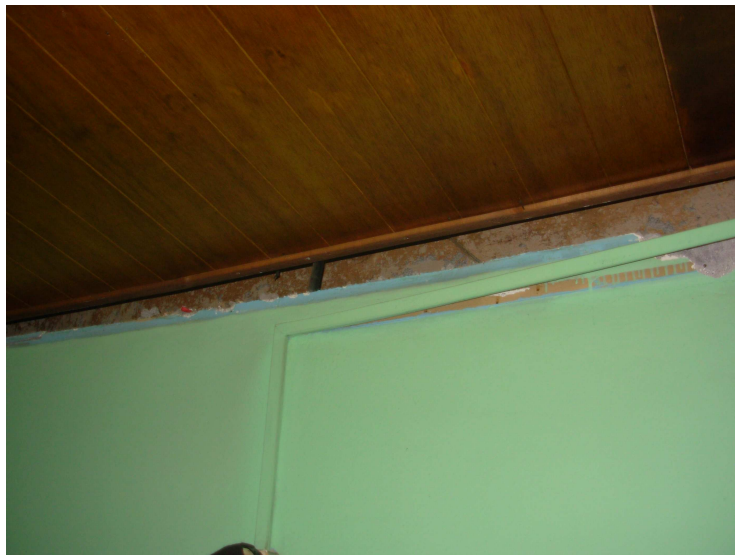
Figura 3: Se observa asentamiento de muros. El muro bajo 9 cms. Pje. San Salvador N°756.

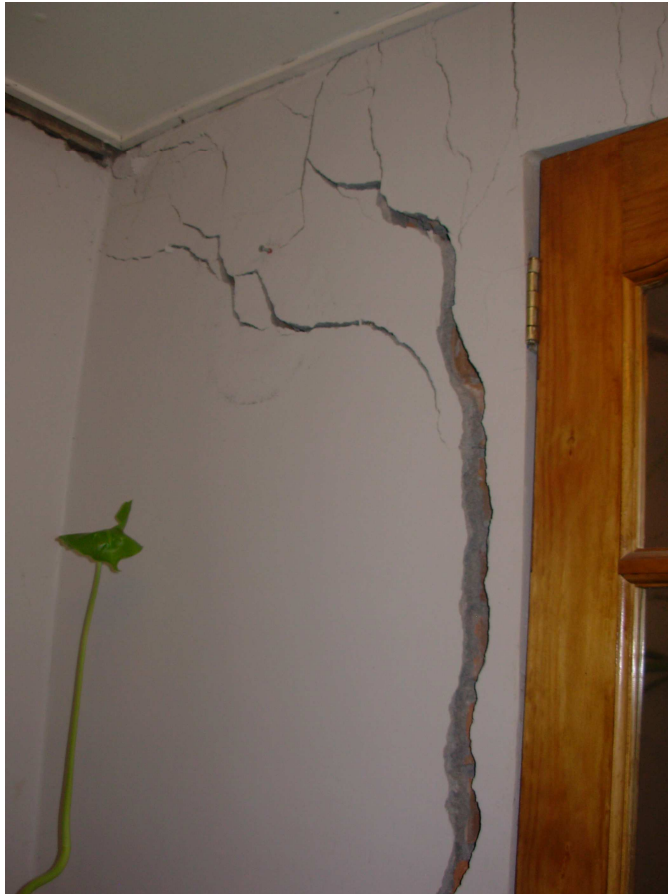
Figura 4: Muestra agrietamiento en muros.

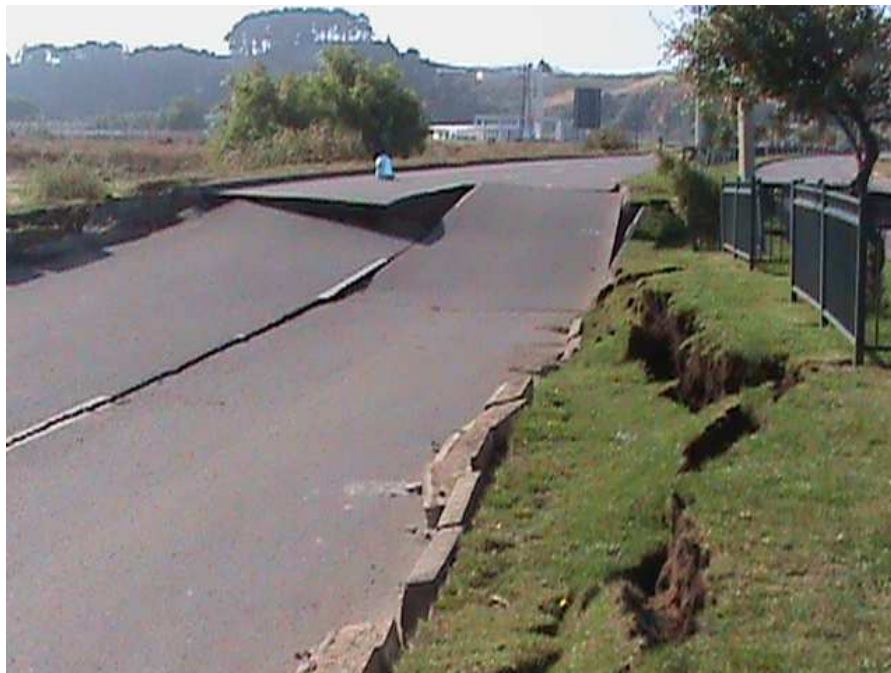
1e En las figuras 5 y 6 se muestra una fotografía facilitada por los vecinos del sector, tomada los días siguientes al terremoto del 27 de febrero, en la cual se observan los daños provocados en la Avenida Costanera, en la cercanías de la población Parque Residencial Miraflores y que revela que el fenómeno de asentamiento registrado en las viviendas se extiende más allá de los sectores visitados, y que los asentamientos son mayores al acercarse a la ribera del río.

Figura 5: Muestra grieta y asentamiento en Av. Costanera, cerca de las poblaciones afectadas por licuefacción.

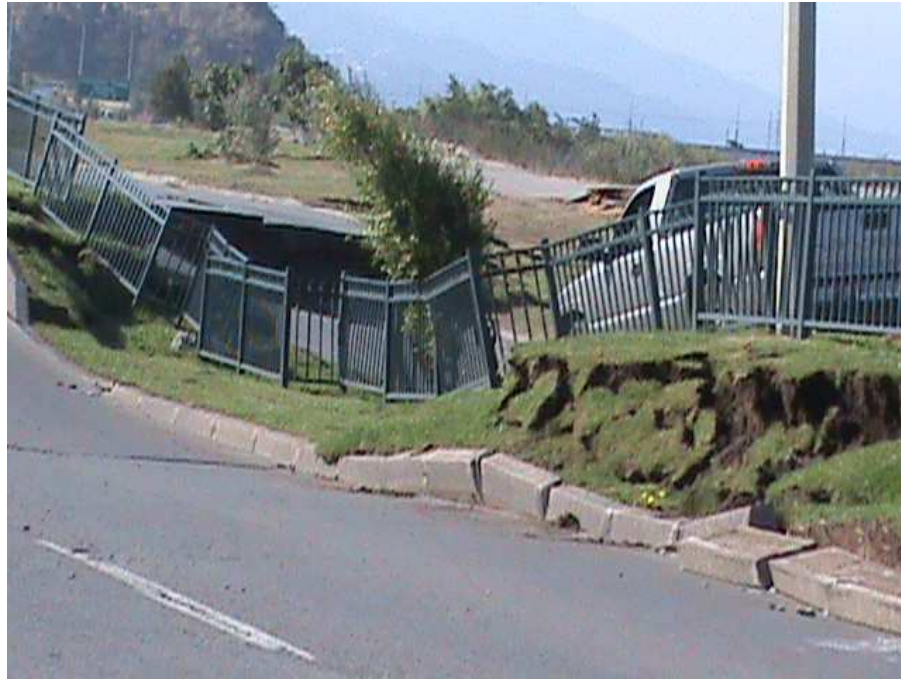
Figura 6: Otra vista de asentamientos y agrietamiento de Av. Costanera.

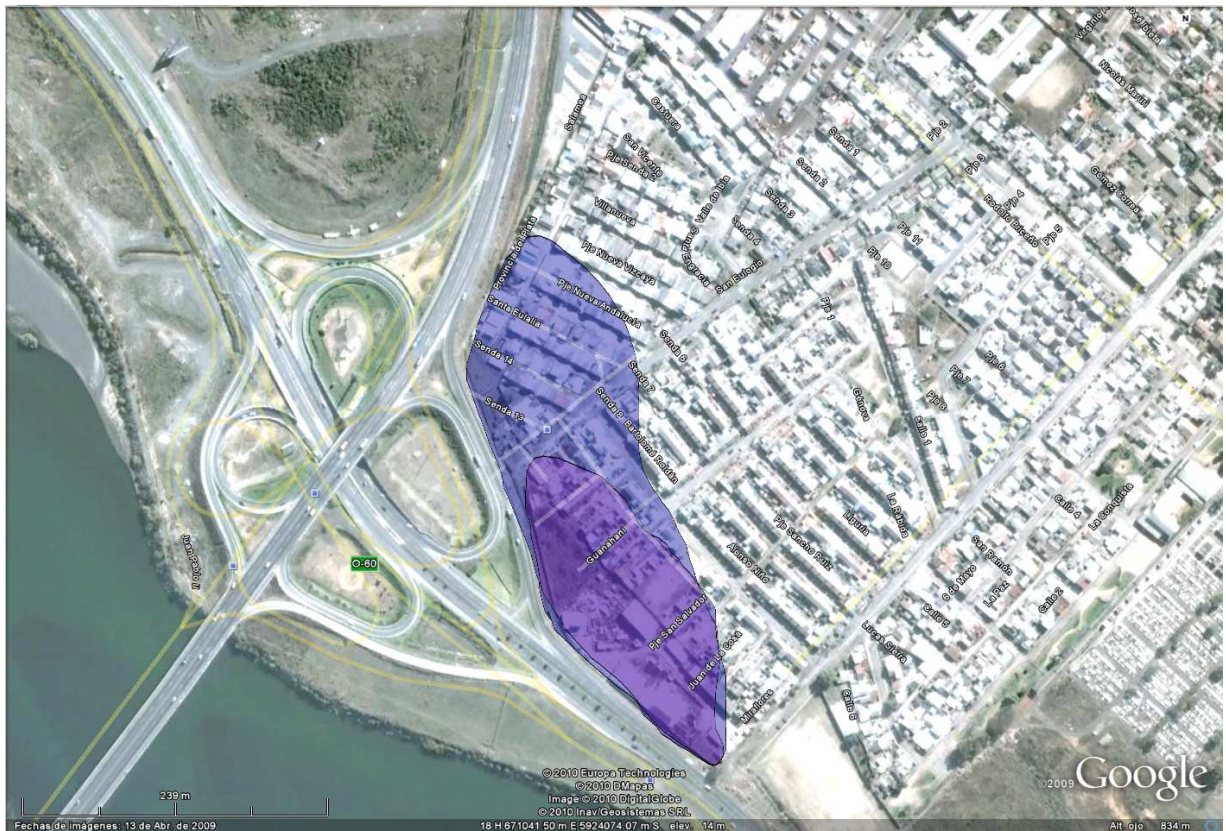
1f Asociado a la cercanía del río, al sistema de recolección de aguas lluvias y aguas servidas, y a la saturación de las arenas debido al nivel freático de las aguas subterráneas, durante los inviernos, cuando los niveles de las aguas superficiales y subterráneas suben, se producen inundaciones recurrentes en las poblaciones Miraflores y Juan Pablo II (Figs. 7 y 8), principalmente en esta última, en la cual el terreno se encuentra a una altura similar al nivel del río. Un sistema de drenaje debió ser instalado para mitigar en parte esta situación que se repite invierno tras invierno.

Figura 7: El polígono azul muestra el área afectada por inundaciones recurrentes del río Biobío en la población Juan Pablo II y parque residencial Miraflores.

2b Es necesario trasladar las viviendas de las poblaciones Parque Residencial Miraflores y Juan Pablo II a un terreno sin peligro por inundaciones y licuefacción.

2c Se recomienda no construir viviendas en este sector y zonificarlo en el Plan Regulador Comunal como una zona no apta para la construcción viviendas y servicios básicos prioritarios.

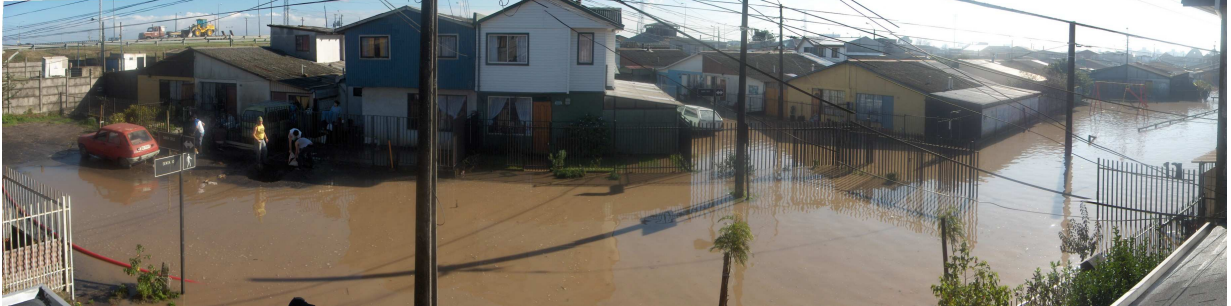
Figura 8: Se observa inundación de Población Juan Pablo II durante los temporales del año 2006 (Fuente: Cristian Valenzuela, Google Earth).

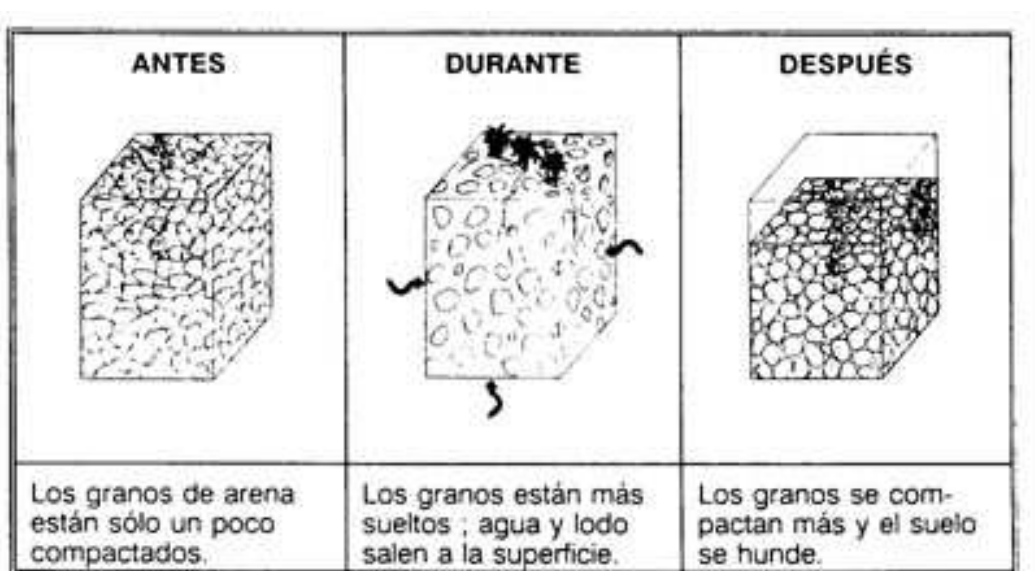
1g Los antecedentes recabados, indican que los suelos producto del sismo tuvieron una pérdida momentánea de su capacidad de soporte producto de la licuefacción de las arenas generando: asentamientos y subsidencia del suelo (Fig. 9). Las fracturas a lo largo de las márgenes del río, generadas por el mismo fenómeno, en el sector de las viviendas y en la Avenida Costanera, provocaron asentamientos y basculamientos de las viviendas y fracturamiento del pavimento.

Figura 9: Esquema explicativo de fenómeno de licuefacción, el cual requiere como condiciones para desarrollarse: suelos finos de espesores considerables, saturados de agua; y como condición desencadenante un sismo de gran magnitud y prolongado en el tiempo.
