**REMOCIONES EN MASA DETONADAS POR
PRECIPITACIONES DURANTE AGOSTO Y SEPTIEMBRE DE
2023, COMUNAS DE TOMÉ, TALCAHUANO Y HUALPÉN,
GRAN CONCEPCIÓN, BIOBÍO.**

INFORME TÉCNICO

SUBDIRECCIÓN NACIONAL DE GEOLOGÍA

2024

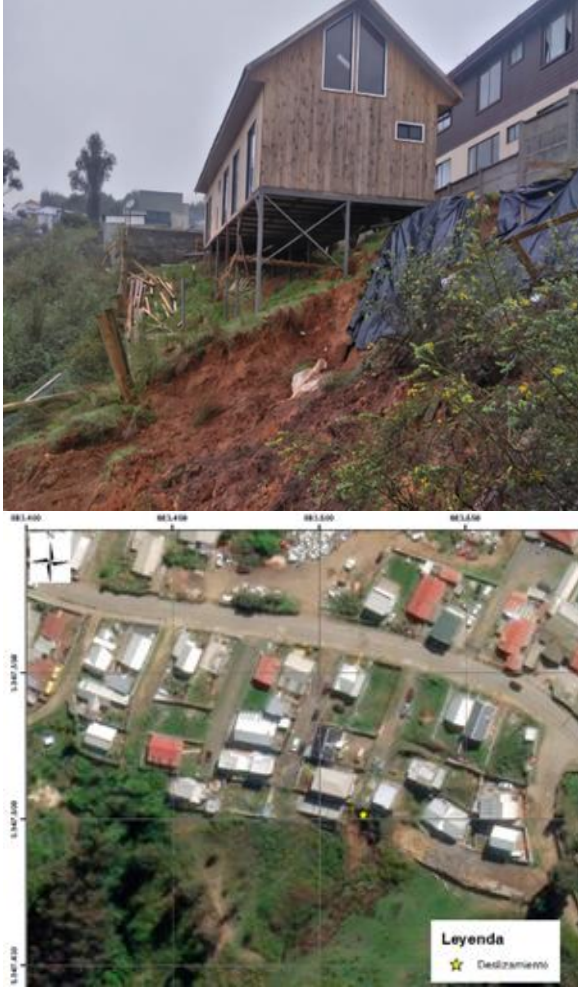
Fig.7. Remoción en masa en el sector de Lord Cochrane, catastrada en Minuta 1 (ver anexo) comuna de Tomé.

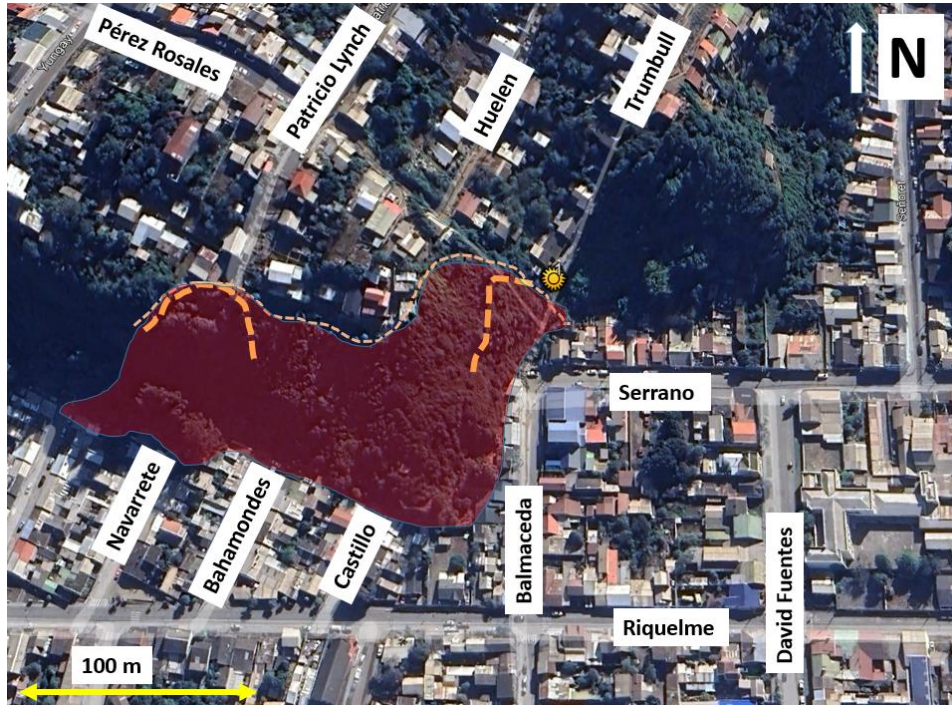
Fig.9 Esquema ilustrativo de ladera sur cerro David Fuentes, la zona afecta a las viviendas de las calles Balmaceda y Bahamondes, ambos deslizamientos reactivados durante los años 2022 y 2023.

1. Los eventos se han repetido durante el año 2023 durante el invierno, por lo que se recomienda reubicar las viviendas afectadas debido al avance del talud. Específicamente la vivienda ubicada en la calle Balmaceda con intersección Serrano. La vivienda ubicada en la calle Bahamondes 45 presenta una zona de afectación por alcance en el patio de la vivienda, se recomienda evaluar su actividad y la generación de nuevas grietas de extensión.

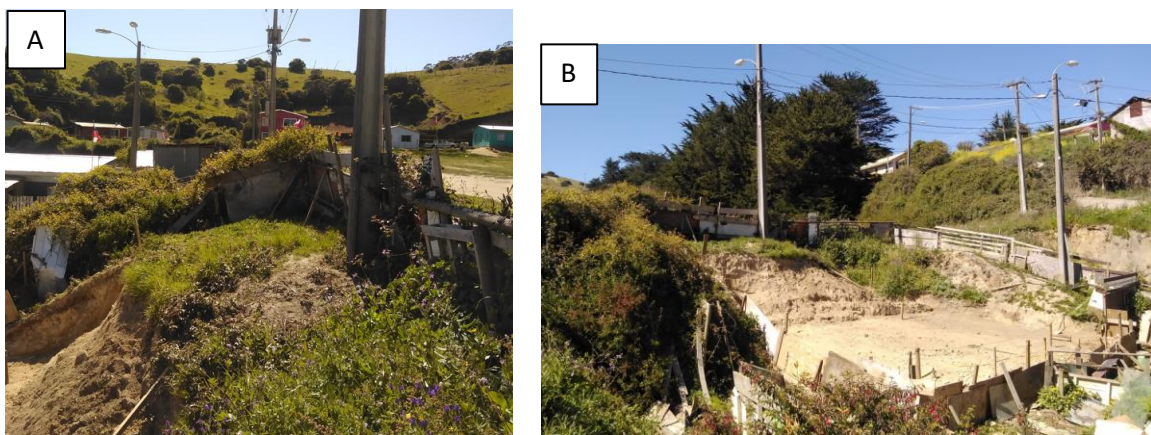
de mica de grano medio denominado monzogranito Hualpén. No se observa un sistema de canalización de aguas lluvias en el sector donde se instaló el relleno. La canalización del drenaje existente se encuentra obstruido por el movimiento del terreno. Los efectos observables son la aparición de grietas en sentido N-S y observándose un daño en la base de un poste de luz. Se encuentra inestable por el movimiento del relleno.

Figura 11.A. Vista hacia el norte de la casa afectada (casa 1 pasaje 3, caleta Chome). B. Vista hacia el este, frente al deslizamiento que afecta la calle 1. En el centro, se observa un poste de luz que se encuentra desestabilizado por efecto del deslizamiento.

3. En el caso de caleta Chome, la remoción en masa se detona por la obstrucción de un drenaje natural, la cual fue rellenado para la realización de una cancha de fútbol. El relleno presentó un deslizamiento, observándose una crisis sanitaria y de seguridad, puesto que afecta a un poste de luz.

1. Se recomienda monitorear la zona de deslizamiento y realizar una reubicación y/o fortalecimiento del poste que fue afectado para evitar futuros accidentes de caída.
2. Se recomienda hacer una limpieza para dejar libre el paso del agua y que las medidas puedan cumplir su función.
3. Se recomienda a las autoridades locales, disponer de recursos que permitan la implementación de un sistema de impermeabilización y canalización formal de aguas lluvias en el sector del deslizamiento

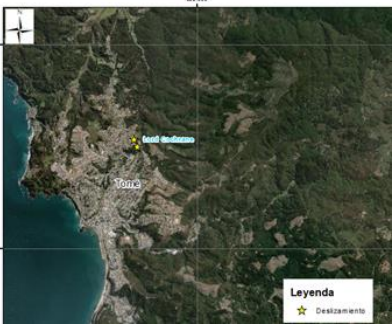
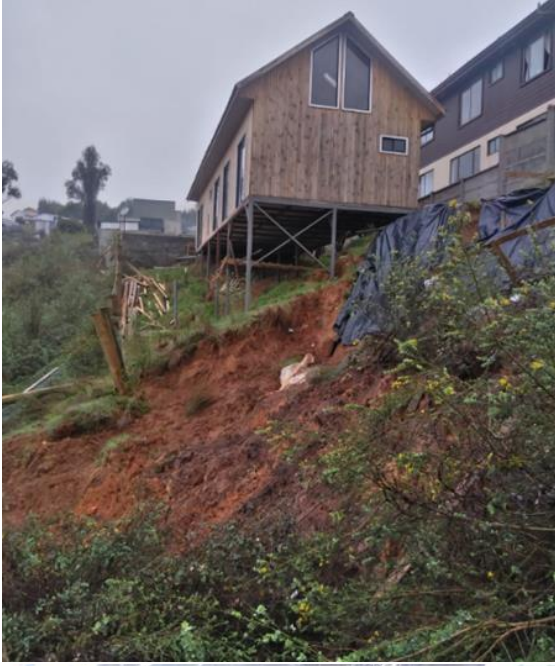
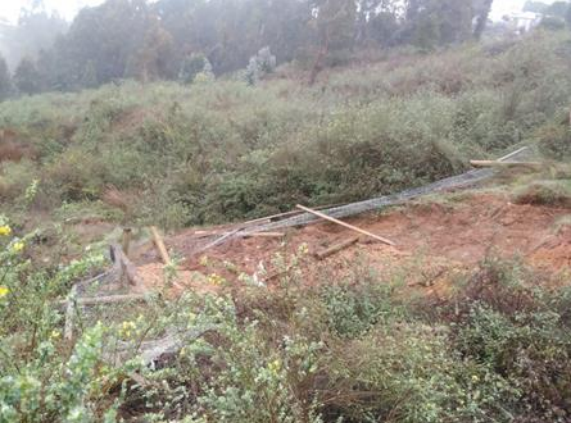
Descripción de la remoción en masa	
PROFESIONAL: Natalia Sepúlveda Díaz	
IDENTIFICACIÓN: Deslizamiento población Lord Cochrane	
TIPO: Deslizamiento rotacional compuesto de roca y suelo	
ANTECEDENTE: Minuta	
Estado	Activo
Área (orden)	1000 -2.000 m ² (aprox.)
Ubicación	
Sector Lord Cochrane, Comuna de Tomé, Biobío.	
Coordenada de referencia	
683.512 m E / 5.947.499 m S (UTM, WGS84, 18S)

Sobrevuelo (Sí, No, Realizado por)	No
Observaciones	
<p>Deslizamiento generado el jueves 20 de julio del presente año. Sector afectado corresponde a ladera orientación suroeste, inclinación 40°, material desplazado corresponde a relleno y parte superior de intercalaciones de areniscas y limolitas de color pardo rojizo, pertenecientes a la Fm Curanilahue. El área de depositación corresponde una zona de humedal urbano.</p> <p>Contexto geológico: corresponde a rocas sedimentarias compuestas de intercalaciones de areniscas y limolitas de color pardo rojizo, presenta una estratificación N30°E y manteo 10° al noreste. Zona fue rellenada hace 5 años donde se emplazan las casas. Deslizamiento migra hacia el sector de humedal. va en dirección a ladera afectada (suroeste).</p> <p>Acumulación de agua producto de las precipitaciones se encuentran entre 44.8mm/24h el día 20-072023 según estación Punta Parra (INIA). Se suma aporte de agua por colector de lluvia en mal estado, genera inestabilidad en la ladera.</p> <p>Minuta técnica de Tomé entregada en junio de 2023 muestra evidencias de grietas en las inmediaciones del sector, específicamente en el complejo habitacional Lord Cochrane.</p>

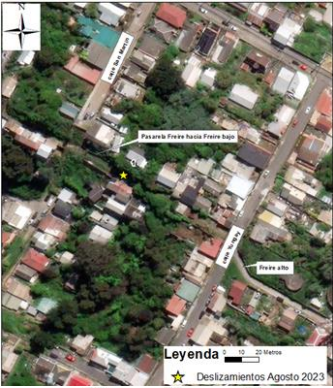
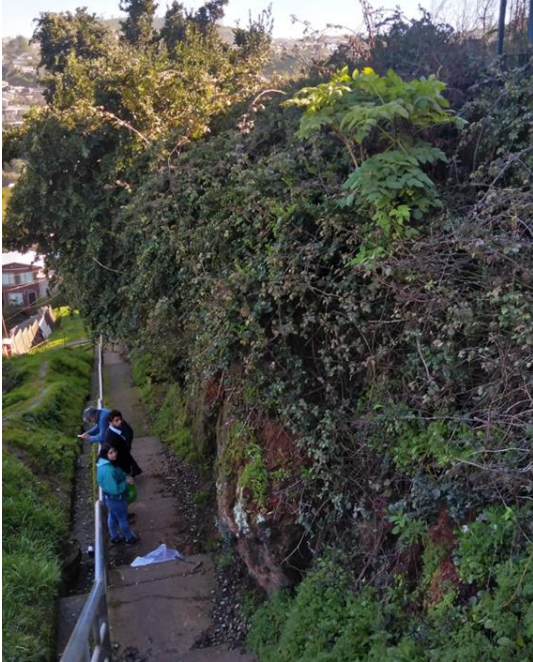
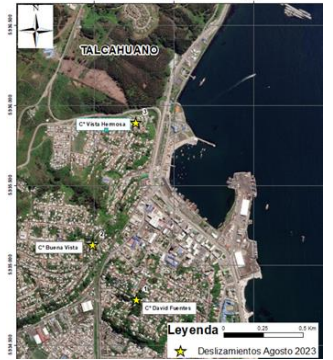
Descripción de la remoción en masa Talcahuano 1 toma de datos 02-08-2023	
PROFESIONAL:	Natalia Sepúlveda Díaz
IDENTIFICACIÓN:	Deslizamiento pasarela Freire alto a Freire bajo
TIPO:	Deslizamiento de roca y suelo
ANTECEDENTE:	Informe alfa 4 Talcahuano
Estado	Activo
Área (orden)	1000 -2.000 m ² (aprox.)
Ubicación	
Cerro David Fuentes Pasarela Freire alto	
Coordenada de referencia	
668.265 m E / 5.934.785 m S (UTM, WGS84, 18S)

Estaciones DMC Carriel Sur	Ortofoto 15 cm de resolución por píxel, área urbana de Talcahuano (facilitado por Municipalidad) DEM 12.5 m por píxel Estación Meteorológica Carriel Sur (DMC)
Existen sensores de monitoreo	No
Imágenes dron	En trámite (se solicitaron en la Municipalidad, aun no envían)
Sobrevuelo (Sí, No, Realizado por)	No
Observaciones	
<p>Deslizamiento tipo Toppling que se mantenido activo desde el 30 de junio. Se observa sobre la corona de del talud abundante vegetación arbórea, la vivienda que se encuentra en las inmediaciones se encuentra inhabitada. Talud de 90 °. Planos de fractura que generan la cuña de los depósitos N70°E; N25°O.</p> <p>Contexto geológico: corresponde a rocas sedimentarias compuestas de intercalaciones de arenisca media con intercalaciones de material carbonoso. Presenta estratificación de 30°N, estratificación planar. Sugere a Fm. Curanilahue.</p> <p>Pasarela es utilizada para conectar los sectores de Freire alto y Freire bajo. No presenta un área de depositación para las futuras caídas.</p> <p>El Cerro David Fuentes ha tenido diversos puntos con recurrencias de remociones en masa, la ocurrencia de remociones en masa se incrementa en invierno, sin embargo, no se descarta que también existan factores antrópicos como detonantes (ruptura de cañerías, riego en exceso, aumento de vegetación).</p>

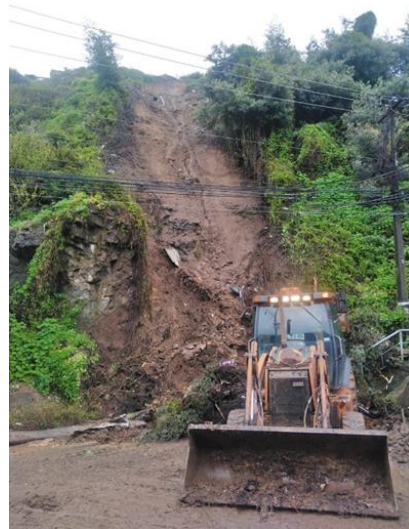
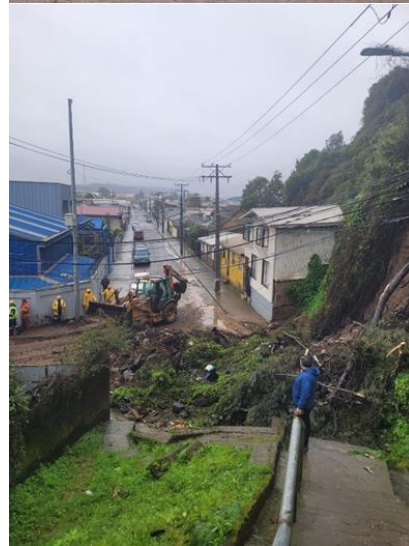
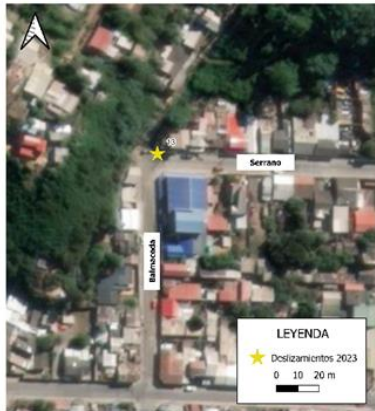
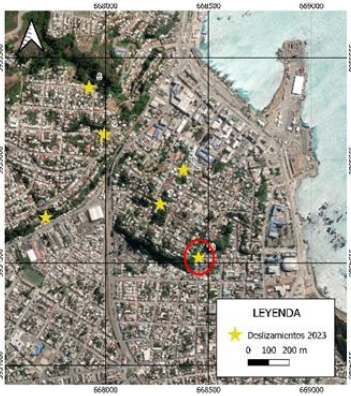
Fecha ocurrencia: 19/08/2023	
Detonante: Precipitaciones	
IDENTIFICACIÓN: Deslizamiento pasaje Trumbull	
TIPO: Deslizamiento de roca y suelo	
ANTECEDENTE: Informe alfa 5 Talcahuano, sistema frontal del 19-08-2023	
Estado	Activo
Área (orden)	50 m ² (aprox.)
Ubicación	
Balmaceda intersección Serrano, cerro David Fuentes, en las inmediaciones de pasarela trumbull	
Coordenada de referencia	
670.565 m E / 5.943.763 m S (UTM, WGS84, 18S)

Insumos utilizados para el análisis	
Imágenes satelitales Terreno Estaciones DMC Carriel Sur	Imágenes históricas de Google Earth entre el año 2002 y 2023 (última imagen: abril 2023) Ortofoto 15 cm de resolución por píxel, área urbana de Talcahuano (facilitado por Municipalidad) DEM 12.5 m por píxel Estación Meteorológica Carriel Sur (DMC)
Imágenes dron	En trámite (se solicitaron en la Municipalidad, aun no envían)
Observaciones	
<p>Se observa deslizamiento de tipo flujo detonado por las precipitaciones de la madrugada del 19 de agosto a las 03:43 horas durante sistema frontal. Se desplazó parte de la cubierta vegetal de la ladera y material de tipo basura acumulado en la cabecera, el cual ejercía una carga extra sobre el terreno. Adicionalmente se observa un surco en el terreno debido al vertimiento irregular de aguas mediante tuberías de PVC.</p> <p>En la parte alta del cerro se encuentran emplazadas 3 viviendas en un mismo sitio ubicado en Pérez Rosales 450 sin afectación por el momento, pero con peligro por remociones en masa. En la parte baja se emplaza una vivienda específicamente en Balmaceda 14, la cual no presenta afectación, pero sí peligro de deslizamiento debido a su proximidad con bloque de roca en ladera.</p> <p>Vecinos reportan que desde hace un año aproximadamente los árboles estarían presentando flexión de sus troncos y base.</p> <p>Geológicamente se observan dos formaciones correspondientes a Curanilahue (rocas sedimentarias marinas y continentales) y Quiriquina (secuencia fosilífera de origen marino-costero).</p> <p>Personal del Departamento de Aseo y Ornato de la Municipalidad de Talcahuano trabaja en el despeje de la calle Serrano, retirando el material desplazado correspondiente entre 80 y 100 toneladas.</p>

Conclusiones y recomendaciones	
<ol style="list-style-type: none"> 1. Deslizamiento activo de suelo ubicado en la calle Maryland producto a la intervención del talud para la ampliación de la vivienda. 2. Realizar seguimiento constante durante el actual sistema frontal y seguimiento periódico por parte del equipo técnico de gestión del riesgo (Ingeniera Civil Geológica) mediante análisis de imágenes satelitales o dron por propagación del deslizamiento o reactivación. 2. Se recomienda no extraer todo el material desplazado para evitar tránsito de peatones por área de peligro. 3. Se recomienda corte de pasaje Trumbull por peligro de desplazamiento de árboles con raíces expuestas tras el movimiento que pudieran afectar a quienes hacen uso de esta escalera. 4. Notificar condición de peligro a habitantes de las 4 viviendas afectadas por futuros deslizamientos. <p>Estas recomendaciones van dirigidas a la I. Municipalidad de Talcahuano, al departamento de Gestión del Riesgo, Centro de Alerta Temprana.</p>

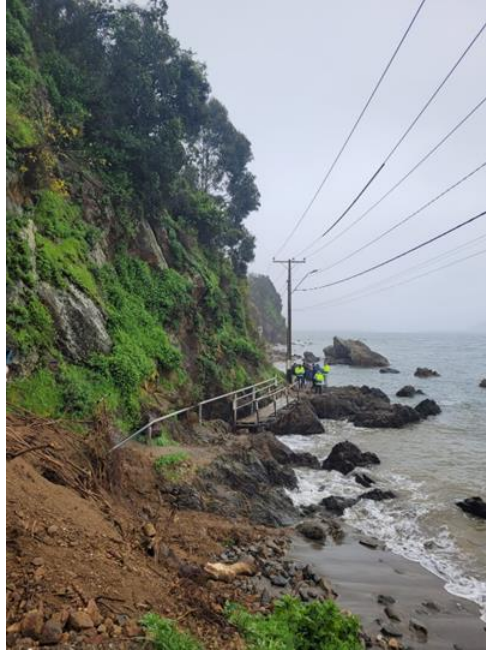
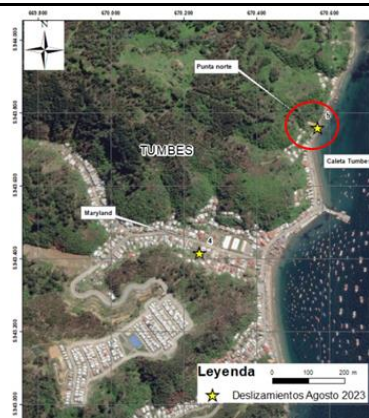
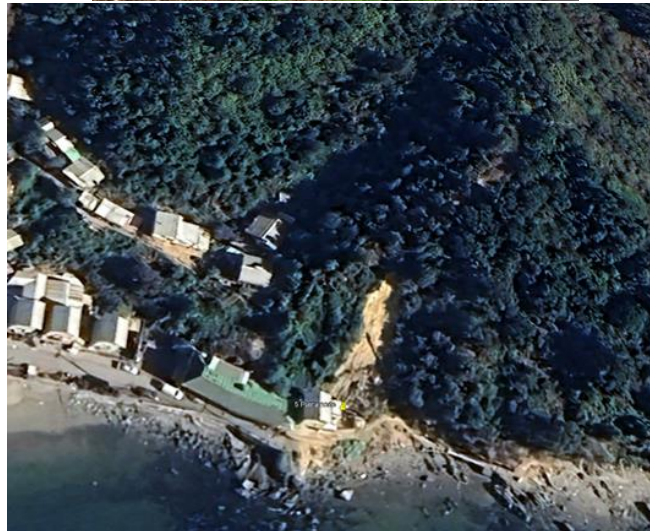
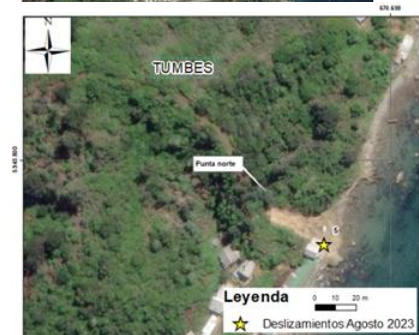
Ubicación
Punta norte, sector caleta Tumbes
Coordenada de referencia
670.568m E / 5.943.759m S
(UTM, WGS84, 18S)

Fecha Evento: 19/08/2023	
Detonante: Precipitaciones	
IDENTIFICACIÓN: Deslizamiento Punta Norte, caleta Tumbes	
TIPO: Flujo de barro, previo Deslizamiento de suelo.	
ANTECEDENTE: Informe alfa 5 Talcahuano	
Estado	Activo
Área (orden)	100 -200 m ² (aprox.)

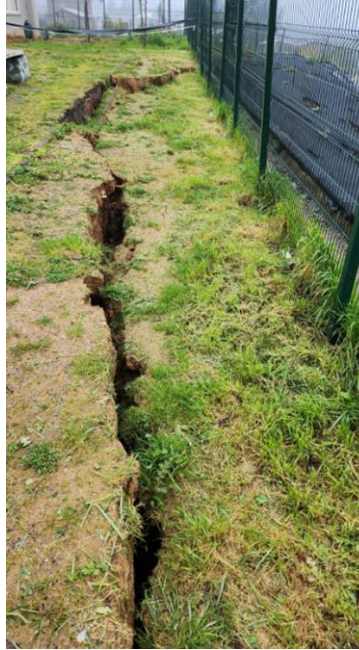
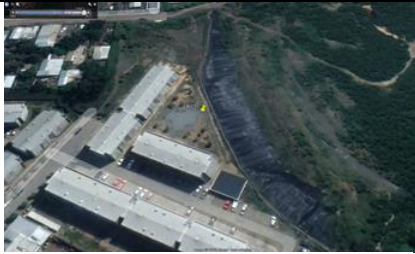
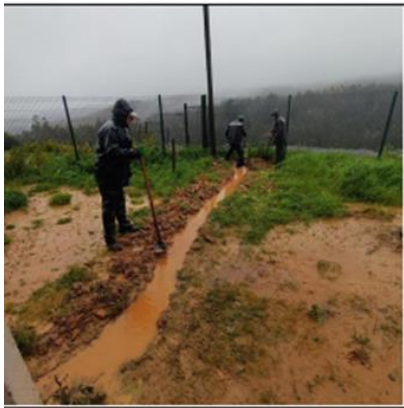
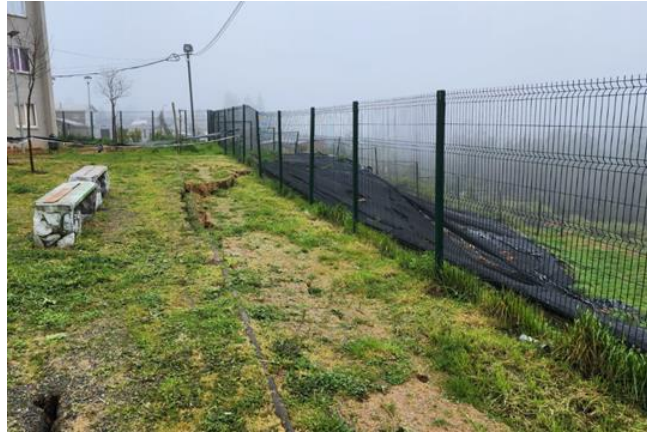
Fecha Evento: 14/09/2023	
Detonante: Precipitaciones	
IDENTIFICACIÓN: Deslizamiento Lord Cochrane, Tomé	
TIPO: Deslizamiento de suelo.	
ANTECEDENTE: Informe Alfa 36 Tomé. Hora evento aprox. 10:00 h	
Estado	Activo
Área (orden)	300 m ² (aprox.)
Ubicación	
Lord Cochrane, sector Tomé alto	
Coordenada de referencia	
683.426 m E / 5.947.722 m S (UTM, WGS84, 18S)

Se observan grietas extensionales activas dentro de una zona de deslizamiento identificada en julio del presente año, siendo esta la continuación de un proceso cuya etapa temprana fue precedida por la aparición de grietas extensionales sin asentamiento y con separación de 5 cm.

El direccionamiento de las aguas permite que el agua no sobresature el área del deslizamiento con las grietas activas. Geología: areniscas fosilíferas color pardo, plástico, y contenido de materia orgánica, perteneciente a la Fm. Curanilahue. Las unidades sedimentarias mantienen en dirección NE, hacia el estero Coliumo, ladera oeste. La orientación favorece el movimiento de ladera.

Se concluye que existe un deslizamiento que afecta al conjunto habitacional Lord Cochrane, el cual ya fue notificado en julio del presente año y la generación de las grietas se encuentra activo, según se dio cuenta en minuta ATG flash Biobío N° 001/2023 de 01 de agosto de 2023, cuyas recomendaciones se mantienen vigentes.

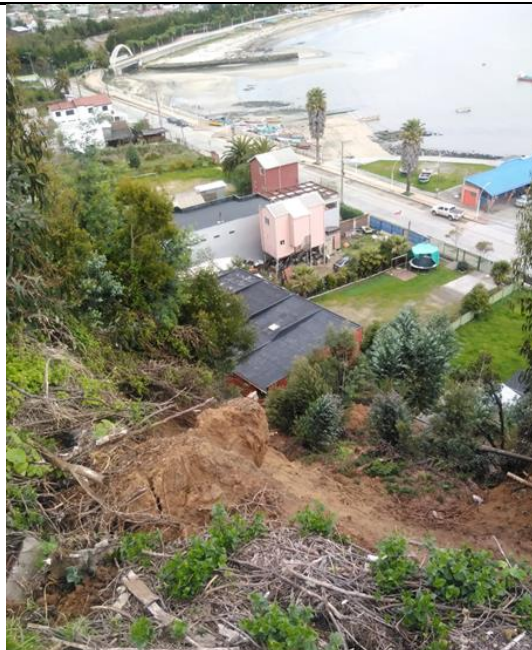
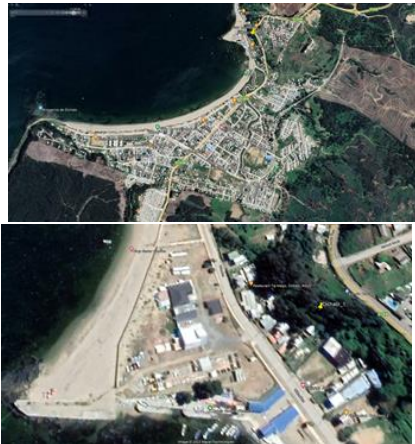
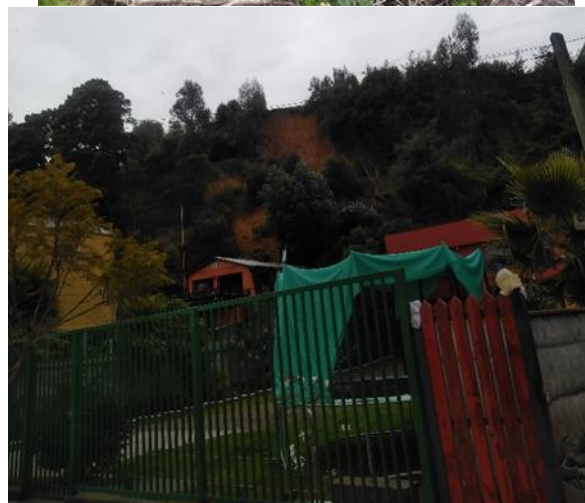
Fecha Evento: 09/09/2023	
Detonante: Precipitaciones	
IDENTIFICACIÓN: Deslizamiento sector Villarrica, Dichato-Tomé.	
TIPO: Deslizamiento de suelo.	
ANTECEDENTE: Informe Alfa 1 Dichato. Hora evento aprox. 20:30 h	
Estado	Activo
Área (orden)	300 m ² (aprox.)
Ubicación	
Sector Villarrica, Dichato a la altura del 130.	
Coordenada de referencia	
685.109 E/ 5.954.090 S (UTM, WGS84, 18S)

existente, viviendas con numeración 148 y 158, se les dio indicación de no alojar las zonas de riesgo hasta disponer de un informe más acabado. No se registran lesionados.

Las grietas tienen una extensión de 5 m y un ancho de hasta 4 cm. El movimiento de ladera permitió que el perímetro de seguridad ubicado al pie del talud avanzada en dirección a la calle principal.

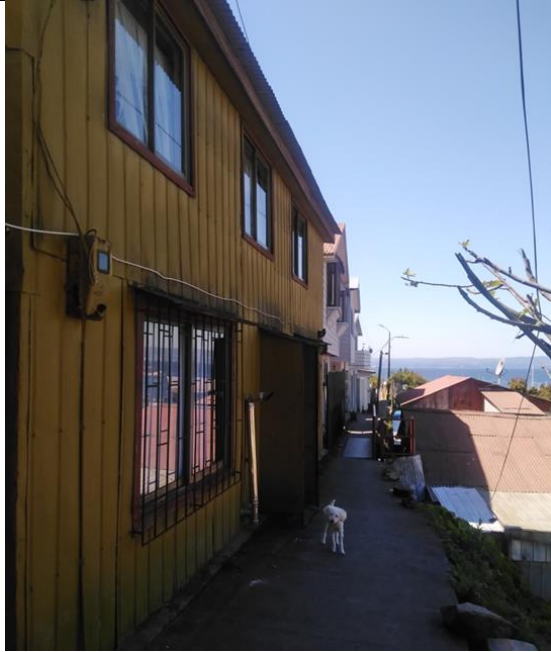
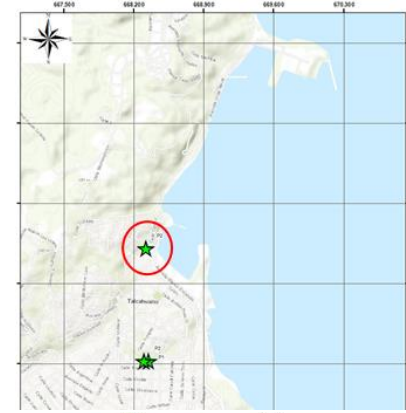
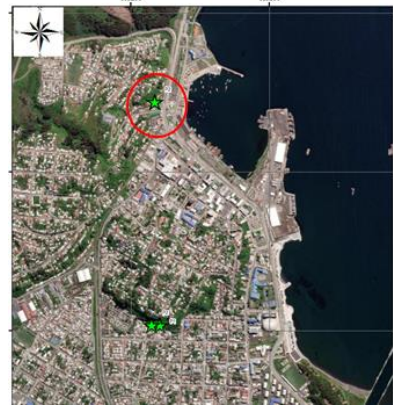
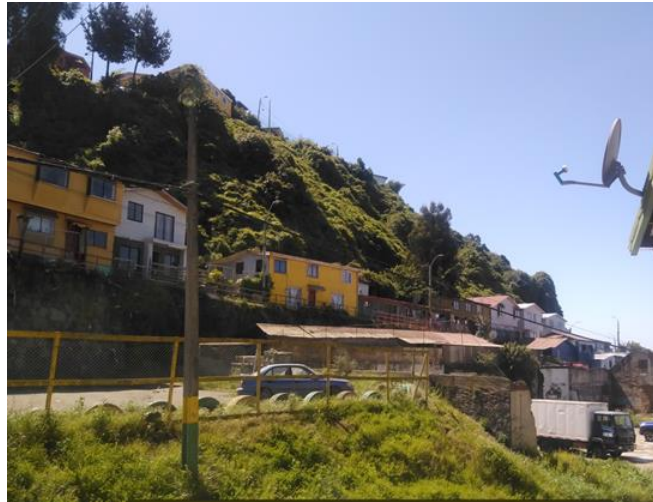
Fecha Evento: 14/09/2023	
Detonante: Precipitaciones	
IDENTIFICACIÓN: Deslizamiento sector pasaje Gálvez, cerro Cournou	
TIPO: Deslazamiento de suelo (reactivación).	
ANTECEDENTE: Informe Alfa 6 Talcahuano. Hora evento aprox. 04:00 h.	
Estado	Activo
Área (orden)	300 m ² (aprox.)
Ubicación	
Pasaje Gálvez 119 Cerro Cournou	
Coordenada de referencia	
668.203 E/ 5.935.565 S (UTM, WGS84, 18S)

Imágenes satelitales	Imágenes históricas de Google Earth entre el año 2003 y 2023 (última imagen: abril 2023); DEM 12.5 m por píxel; Estación Meteorológica Carriel sur (DMC)
Terreno Estaciones DMC Carriel Sur	
Imágenes dron	NO
Observaciones	
<p>Se reporta una reactivación del deslizamiento ubicado en la calle Gálvez, sector cerro Cournou. Las pendientes que presenta la ladera alcanzan los 45°. Este deslizamiento ya ha sido identificado al menos desde el año 2010 por el terremoto del 27 F Mw 8.8. La ladera inestable ha tenido reactivaciones el 2014; agosto 2017, julio de 2019 y septiembre de 2021.</p> <p>La vivienda actualmente se encuentra con la pérdida total de la cocina y sin suministro de agua domiciliaria.</p> <p>Contexto geológico: el material deslizado comprende cobertura de suelo en el techo y hacia la base rocas metamórficas. Las rocas reconocidas en el área de estudio son principalmente depósitos coluviales con bloques de fragmentos de roca metamórfica (filitas y esquistos de mica).</p> <p>La ladera ubicada en el cerro Cournou está asociada a una falla geológica denominada Falla San Vicente de tipo normal, en donde el bloque yacente de esta es la península de Tumbes.</p> <p>El pasaje Gálvez está compuesto por una acera peatonal de un ancho promedio de 1,2 m. Existen viviendas ubicadas a un nivel debajo de la acera las que han tenido deslizamientos locales y han desestabilizado estructuralmente el diseño de la acera, por la erosión hídrica del talud y el cambio del nivel de base del depósito.</p> <p>Se observa una continua pérdida del material del terraplén que conforma la estabilidad de la acera, lo que podría ocasionar un peligro alto para la población que transite por ese lugar.</p>
