CARACTERIZACIÓN DE REMOCIONES EN MASA: LADERA ANGELMÓ Y CALLE ECUADOR, COMUNA DE PUERTO MONTT, REGIÓN DE LOS LAGOS

INFORME TÉCNICO

SUBDIRECCIÓN NACIONAL DE GEOLOGÍA

INFORME TÉCNICO, 2023

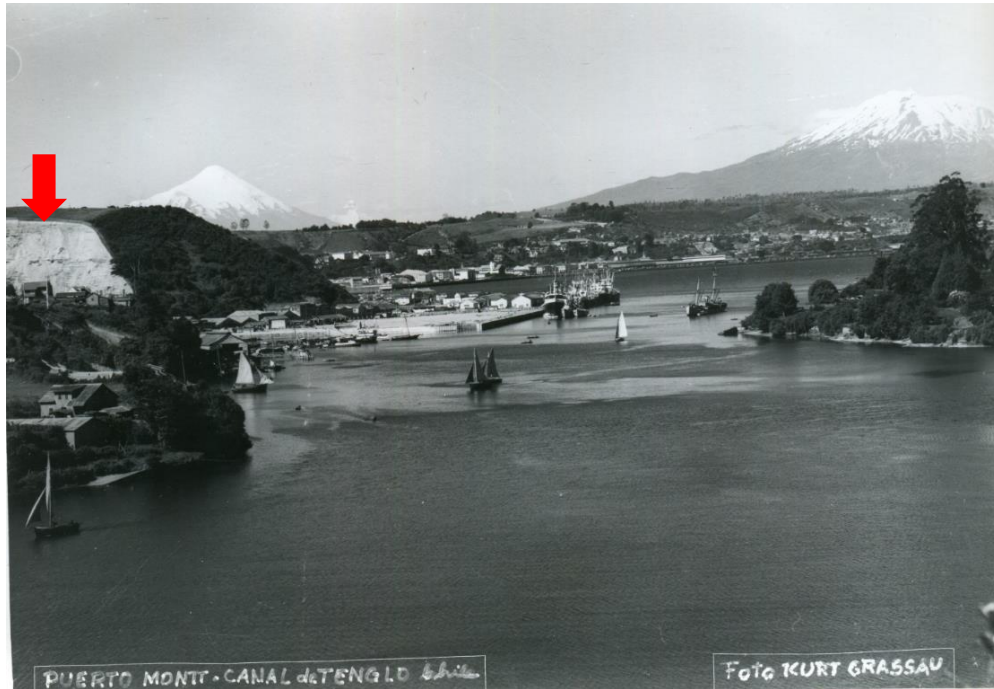
Antecedentes históricos disponibles, particularmente, fotografías panorámicas antiguas de la ciudad de Puerto Montt (Figuras 5 y 6), dan cuenta de la ocurrencia de eventos de remociones en masa en el pasado. En efecto, fotografías de Kurt Grassau (1958, 1962), que incluye la Ladera Angelmó, muestra una remoción en masa de gran volumen ocurrida el año 1957. Esta remoción en masa ocurrió en una ladera de alta pendiente (sobre 70°), presenta una corona en forma de medialuna, de aproximadamente 200 m de extensión, y su depósito cubrió parte importante de la base de la quebrada. El depósito, consistente principalmente de arenas y limos, alcanzó una potencia del orden de 4 m, según recortes de prensa de la época, y sepultó varias habitaciones bajo barro y arena.

Figura 5. Fotografía del área del sector portuario (Kurt Grassau, 1958. Gentileza de E. Olsen viuda de Grassau, facilitada a SERNAGEOMIN con fines educativos y científicos). Se distingue, a la izquierda de la fotografía, remoción en masa ocurrida en el invierno de 1957 en Ladera Angelmó, indicada por flecha roja.

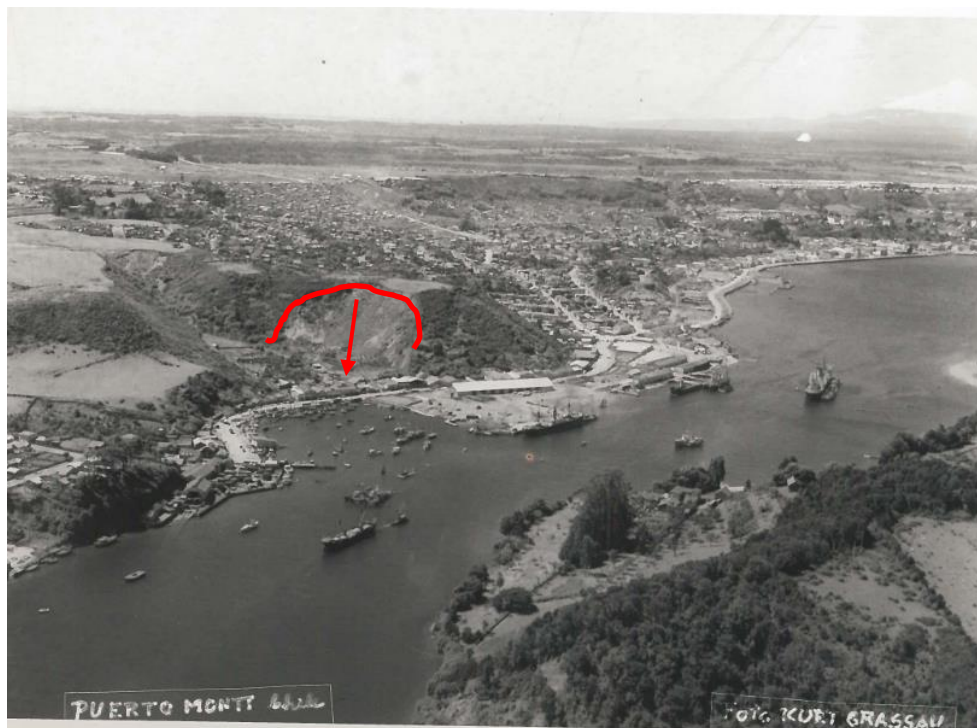
Figura 6. Fotografía aérea del área del sector portuario (Kurt Grassau, 1962. Gentileza de E. Olsen viuda de Grassau, facilitada a SERNAGEOMIN con fines educativos y científicos). Se distingue, a la izquierda de la fotografía, remoción en masa ocurrida en el invierno de 1957 en Ladera Angelmó. En línea roja se muestra el escarpe de la remoción en masa y la flecha roja indica la dirección de movimiento.

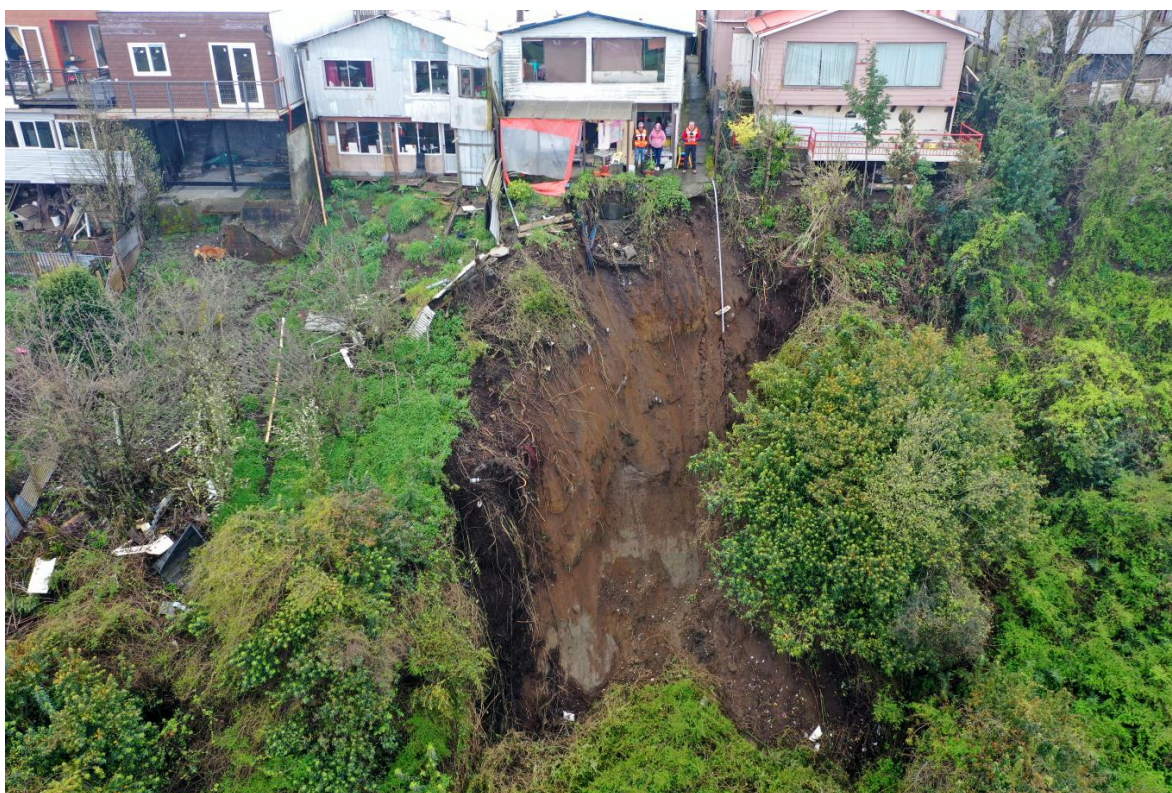
Durante el trabajo en terreno se verificó la ocurrencia de una remoción en masa en la parte alta de la ladera Angelmó (UTM N: 5.405.794; UTM E: 670.299), a una elevación de 103 m s.n.m., inmediatamente tras el escarpe de la remoción en masa del año 1957. La remoción en masa, del tipo deslizamiento, incluyó un depósito glaciogénico (glaciofluvial) conformado por arenas y limos, suelo y cobertura vegetal tipo arbustiva. El deslizamiento tiene un escarpe de aproximadamente 15 m, con un alcance de 20 m y una profundidad promedio de 1 m, y una superficie desprovista de vegetación (Figura 7). Se estima que el volumen movilizado por este deslizamiento alcanzó a 75 m³. No fue posible acercarse al depósito debido a la pendiente e inestabilidad del terreno.

Figura 7. Imagen Dron que muestra superficie de deslizamiento (escarpe) inmediatamente en la parte posterior de las viviendas del pasaje Central consignadas con los números 35A y 35B.

Se observó, además, que en el lugar existen obras de contención artesanales realizadas por los propietarios de las viviendas consistentes en planchas de zinc y estacones escalonados con la finalidad de contener la ladera. Sin embargo, dadas la pendiente y el bajo grado de consolidación de los depósitos glaciogénicos que constituyen la ladera, estas obras no son capaces de contener el depósito y se encuentran colapsadas. El desplazamiento de estas obras indica que la ladera se

encuentra activa, al menos, en su parte superficial. Por otra parte, se observó que colectores de aguas lluvias de algunas viviendas, descargan directamente a la ladera, propiciando condiciones de saturación.

El deslizamiento de ladera Angelmó ocurrió en un área con registro de ocurrencia histórica de eventos de remociones en masa y que informes previos la sitúan como una ladera de alto peligro por remociones en masa. En este sentido, se sugiere seguir las recomendaciones contenidas en el documento de Antinao *et al.* (2000), esto es: “prohibir cualquier asentamiento humano, de preferencia mantener como áreas silvestres o áreas verdes. La construcción de caminos debe hacerse con el apoyo de estudios geotécnicos. Trasladar a personas que habitan las laderas comprometidas. Construir drenajes apropiados y reforestar laderas excavadas artificialmente, para incrementar su estabilidad”.

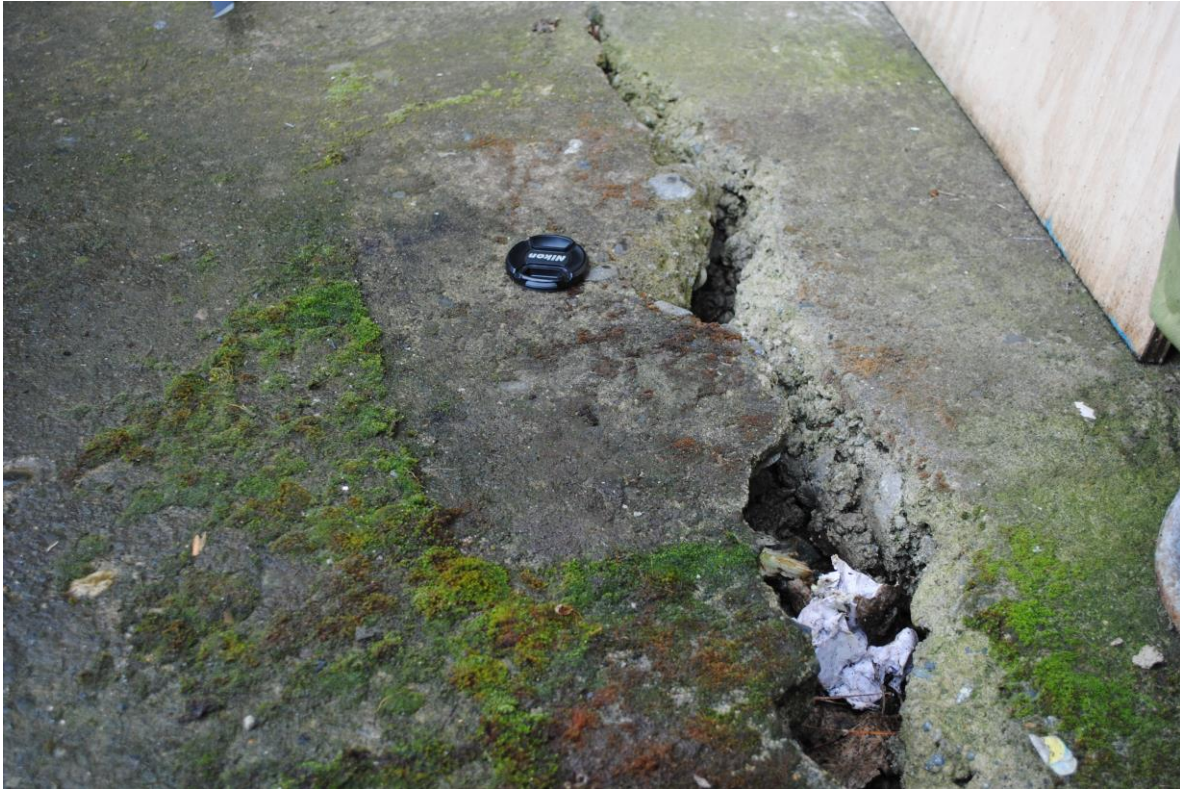
El deslizamiento provocó el avance del escarpe y, actualmente, las viviendas de pasaje Central 35 se encuentran a una distancia de 2 m tras el escarpe. También, se observó una fractura de abertura centimétrica en el 'radier' de la vivienda de calle central 35B con una de las partes levemente inclinada en la dirección del escarpe (Figura 8).

Figura 8. Fotografía de fractura con abertura centimétrica en 'radier' de la parte posterior de la vivienda de calle Central 35B.

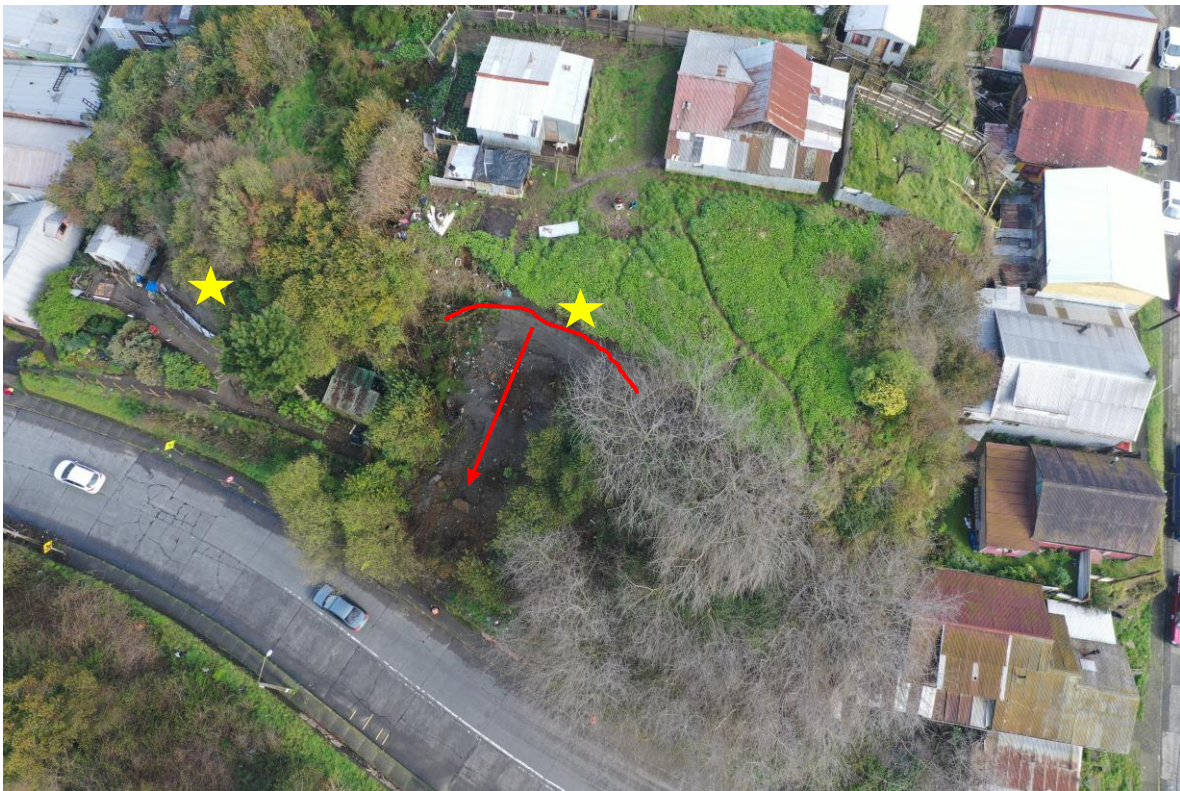
Durante el trabajo en terreno se verificó la ocurrencia de una remoción en masa asociada con el talud construido para la apertura de calle Ecuador (UTM N: 5.406.157; UTM E: 670.639), obra que permitió conectar esta calle con el área portuaria. En efecto, se verificó la ocurrencia de una remoción en masa del tipo deslizamiento y caída de bloques (Figura 9) asociados con un talud vertical que desde la base del depósito hasta la parte alta del escarpe mide, aproximadamente, 15 m. El material deslizado corresponde, principalmente, a un depósito glaciogénico (glaciofluvial) constituido por

La parte baja del escarpe presenta un muro de contención de aproximadamente 1,5 m de altura, sin embargo, no es capaz de contener los materiales que deslizan y que caen desde la parte alta del escarpe. Se observó, además, la presencia de cornisas y bloques de arena colgantes que pueden colapsar en el futuro cercano.

Figura 9. Imagen Dron del deslizamiento del 1 de agosto de 2023. En línea roja se muestra el escarpe de la remoción en masa y la flecha roja indica la dirección de movimiento. Se representa, además, en estrella amarilla la ubicación de bloques colgantes de arenas y cornisas que pueden colapsar en un futuro cercano.

El deslizamiento y caída de bloques de calle Ecuador ocurrió en un área de talud de alta pendiente con registro previo de eventos que, aunque de menor volumen han cortado la calle, y dada las dimensiones de bloques movilizados, en caso de afectar a personas, podrían tener consecuencias fatales. Se sugiere, en el corto plazo: i) instalar señalética que alerte del peligro de ocurrencia de remociones en masa; ii) recomendar utilizar la vereda sur para el tránsito de personas. En el corto a mediano plazo se recomienda a los ministerios y servicios competentes evaluar e implementar medidas de contención que permitan asegurar que los depósitos de remociones en masa no alcanzarán la vereda ni la calle Ecuador.

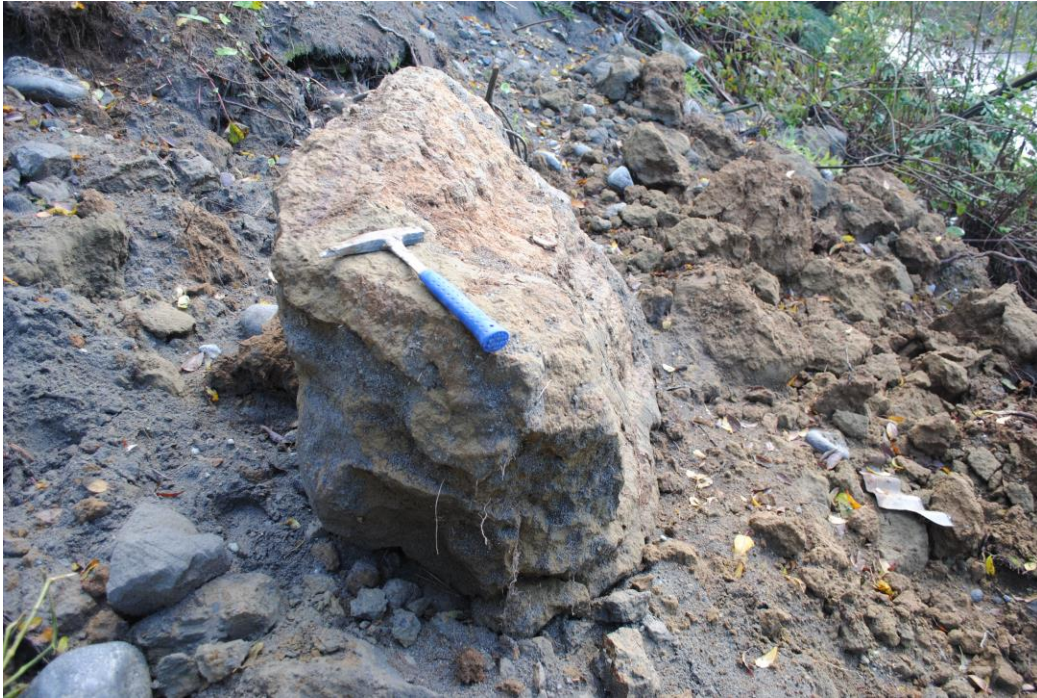
arenas y limos con menor cantidad de gravas (Figura 10), que en el escarpe del depósito presentan estratificación planar-horizontal, además de suelo y cobertura vegetal arbustiva. El deslizamiento tiene un escarpe de aproximadamente 15 m y una profundidad promedio de 1 m, y una superficie desprovista de vegetación. También se observó, aunque en menor proporción, caída de bloques de arena. Parte del depósito, consistente de bloques de arena, impactó calle Ecuador sobre un ancho de 16 m (Figura 11). Se estima que el volumen movilizado por este deslizamiento alcanzó a 25 m³.

Figura 10. Fotografía de depósito de remoción en masa. Se observa la presencia de arenas con menor contenido de gravas redondeadas y bloques de arenas cuyo diámetro mayor alcanza a 1 m.

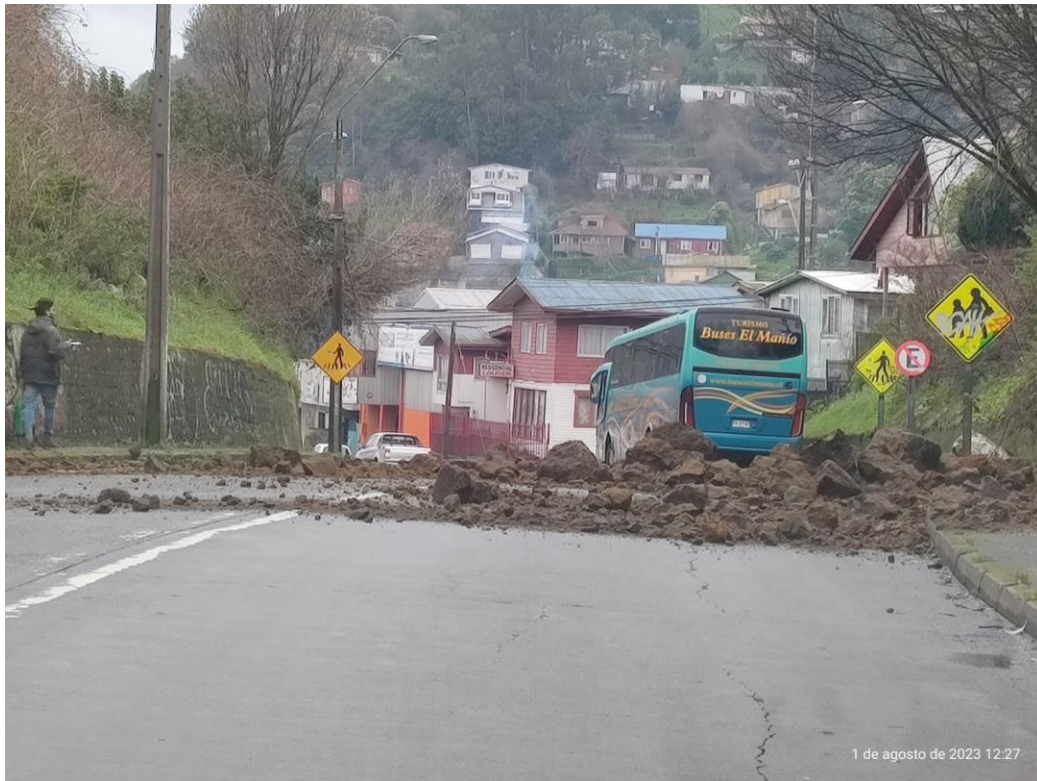
Figura 11. Fotografía de depósito que impactó Calle Ecuador el 01 de agosto de 2023 constituido, principalmente, por bloques de arenas.
