5-10 ESTUDIO DE ESTABILIDAD DE TALUDES EN EL SECTOR SURESTE DE LA MINA
CHUQUICAMATA

Juan Pallauta M.
Codelco Chile, División Chuquicamata

RESUMEN

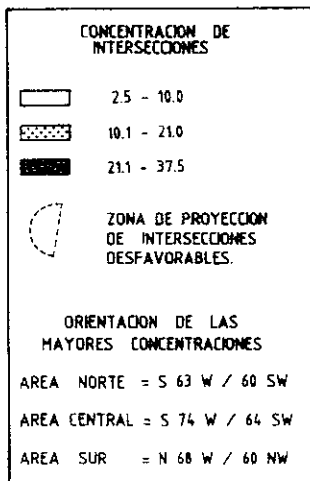
FIGURA 8.- AREAS DE MENOR ESTABILIDAD SECTOR 5, MINA CHUQUICAMATA.

El análisis de intersecciones orientadas en forma desfavorable identificó las siguientes áreas de menor estabilidad en el Sector 5, Fig. 8.

Área Sur : Comprendida entre las coordenadas N-3550 - N-3800; E-3750 - E 3900. Corresponde a una zona de distensión donde se observan grietas de tensión.

Área Central: Comprendida entre las coordenadas N-3900 - N-4100; E-3800 - E-3950. Corresponde a un campo de grietas de tensión en el coronamiento de la excavación.

Área Norte : Comprendida entre las coordenadas N-4200 - N-4400; E-3600 - E-4000. Compromete los bancos superiores e inferiores del

talud, sin que en ella se observe distensión del macizo rocoso, lo que puede atribuirse a intercalaciones de zonas competentes.

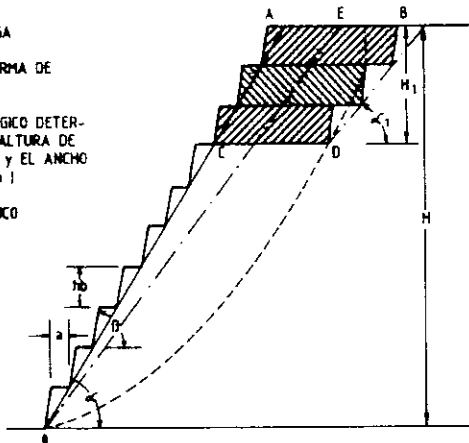
FIGURA 11.- ALTERNATIVAS DE DESCARGA.

Como se especifica en el Punto 3, el factor de diseño, para explotar los bancos inferiores del sector 5, se estimó en 1,5. Se desprende de la Tabla # 1, que en la totalidad del sector en estudio no se satisface esta condición, lo que implica tomar medidas para aumentar el autosoporte del talud. En términos generales, existen dos alternativas de solución:

Para determinar la altura H_1 de material a remover Fig. 11, se usó un programa que permite incrementar el factor de seguridad del diseño, simulando la extracción sucesiva de huinchas de material con altura predeterminada (13 m).

E-4, Fig. 11, donde se cumple con las normas de seguridad establecidas en el 82% de los casos analizados e implica remover 14,7 millones de toneladas, según lo determinado por la cubicación que se detalla en la Tabla # 2.
