SERVICIO NACIONAL
DE GEOLOGIA Y MINERIA

**EFECTOS GEOLÓGICOS DEL SISMO DEL 27 DE FEBRERO DE 2010:
OBSERVACIONES EN LA LOCALIDAD DE CORRAL, EN LA CIUDAD DE
VALDIVIA Y EN SECTORES COSTEROS DEL LAGO CALAFQUÉN,
PROVINCIA DE VALDIVIA, REGIÓN DE LOS RÍOS
(INF-LOS RÍOS-02)**

Fecha de observaciones : 24 y 25 de marzo de 2010

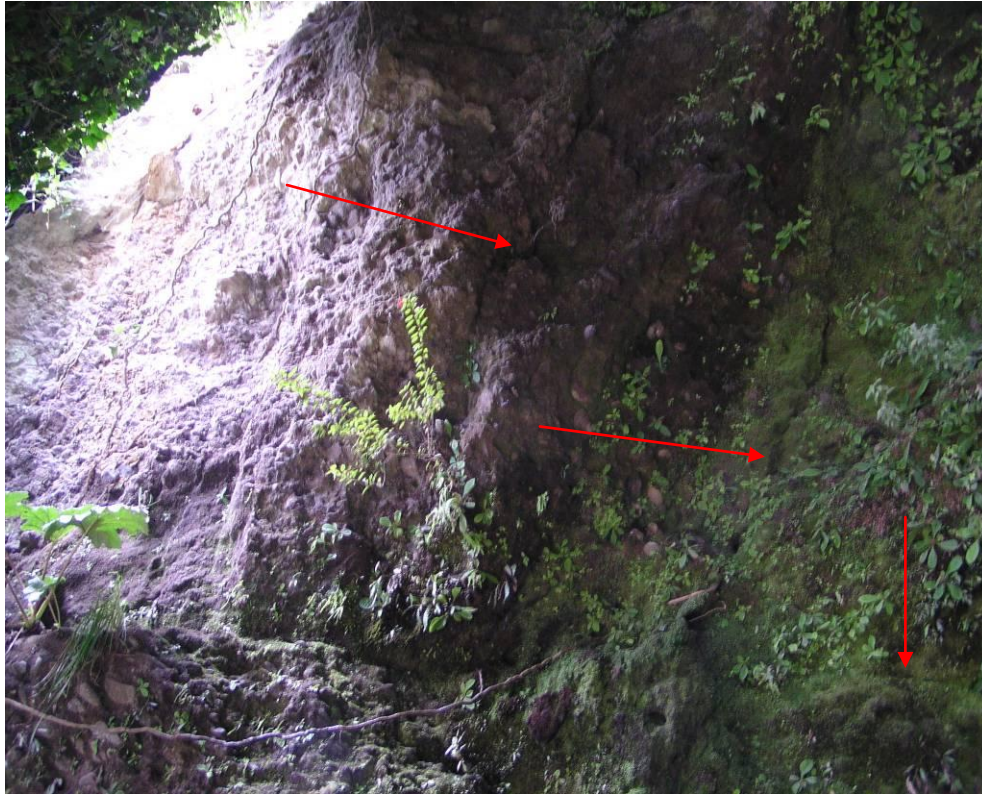
De acuerdo con la información recibida por el Sr. Valdenegro, como consecuencia del terremoto del 27.02.10 se habrían generado grietas en el terreno que circunda el hospital de Corral (coordenadas UTM 634625 E, 5583261 N, Datum WGS 84). Los datos apuntaban en particular a un sector socavado a los pies de la terraza sobre la cual se levanta el hospital y que constituye un recinto de culto católico, utilizado como una gruta de oración en la que se ha instalado una virgen (foto 1).

Foto1. Grietas indicadas con flechas en rojo, en el techo de la gruta a los pies del hospital de Corral.

De lo anterior se deduce que el lugar indicado presenta características que lo convierten en un sitio vulnerable del punto de vista de su estabilidad, por lo cual se recomienda realizar un estudio estructural de detalle de la terraza y su talud, en conjunto con el monitoreo de las grietas principales. Asimismo, se recomienda no utilizar la gruta como lugar de oración o de cualquier actividad pública en las actuales condiciones en que se encuentra o, en su defecto, evaluar el revestimiento de su techo con mallas, pernos de anclaje y baño de concreto ('shotcret'). Si las medidas anteriores no funcionaran, entonces se recomienda evaluar el traslado del hospital

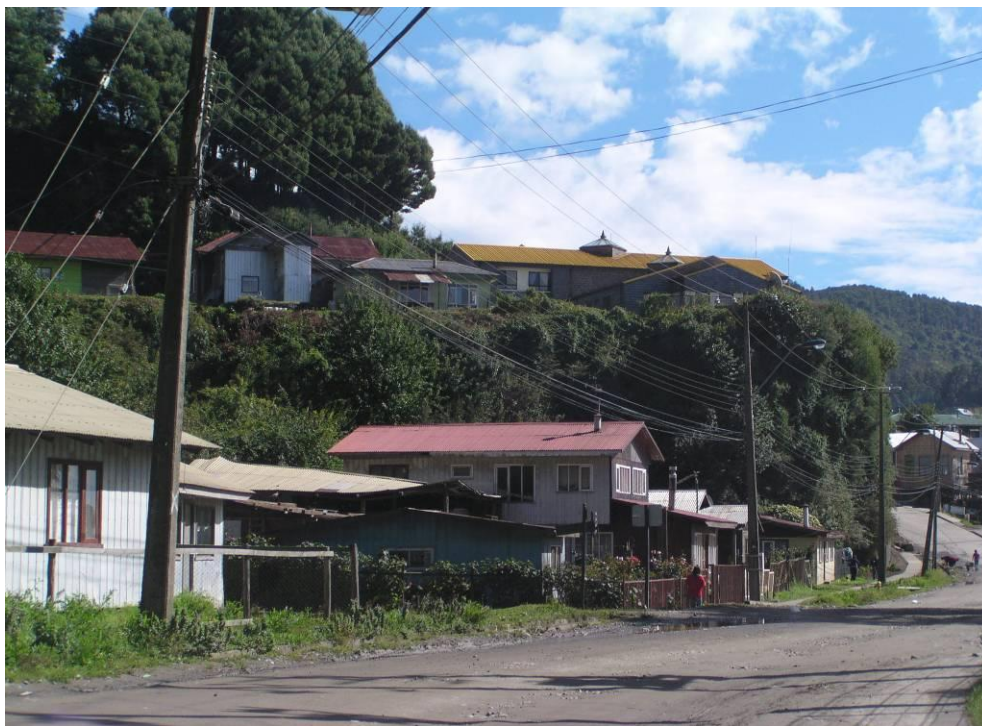
El terreno sobre el cual está edificado el recinto hospitalario corresponde a parte de un depósito conglomerádico de superficie aterrazada, bastante bien consolidado, aunque deleznable, que en la parte basal se apoya sobre rocas del basamento metamórfico. Esta terraza está limitada por un talud vertical de aproximadamente 10 m de altura (foto 2), cuyo frente se ha socavado parcialmente, formando una caverna de forma semicónica que en su parte apical alcanza unos 7 m de altura, 7 m de base y el techo con 45° a 60° de pendiente aproximada. Las observaciones de terreno permitieron constatar la existencia de al menos 6 grietas de distribución irregular en el techo de la gruta, ubicadas entre 4 y 5 m sobre una persona de pie al interior de la misma (foto 1). Desde esa posición se estiman aberturas irregulares a lo largo de las grietas, no mayores a 2 cm de ancho, las que están, en parte, cubiertas por una delgada capa de musgo. Se deduce, de la observación directa, que no existen evidencias de actividad reciente asociada a las grietas, pues no se exhiben superficies frescas producidas por desprendimientos y no hay indicios de caída de material en el suelo.

- La cercanía que presenta el hospital con el borde de la terraza que lo sostiene, de 1,5 a 3 m.
- El talud vertical de la terraza, de aproximadamente 10 m de altura.

- La socavación que se ha generado en la parte basal de la terraza (utilizada como gruta de oración).
- El tipo de material que compone la terraza, es decir, sedimentos medianamente consolidados.

Foto 2. Hospital de Corral y terraza sobre la cual está construido.

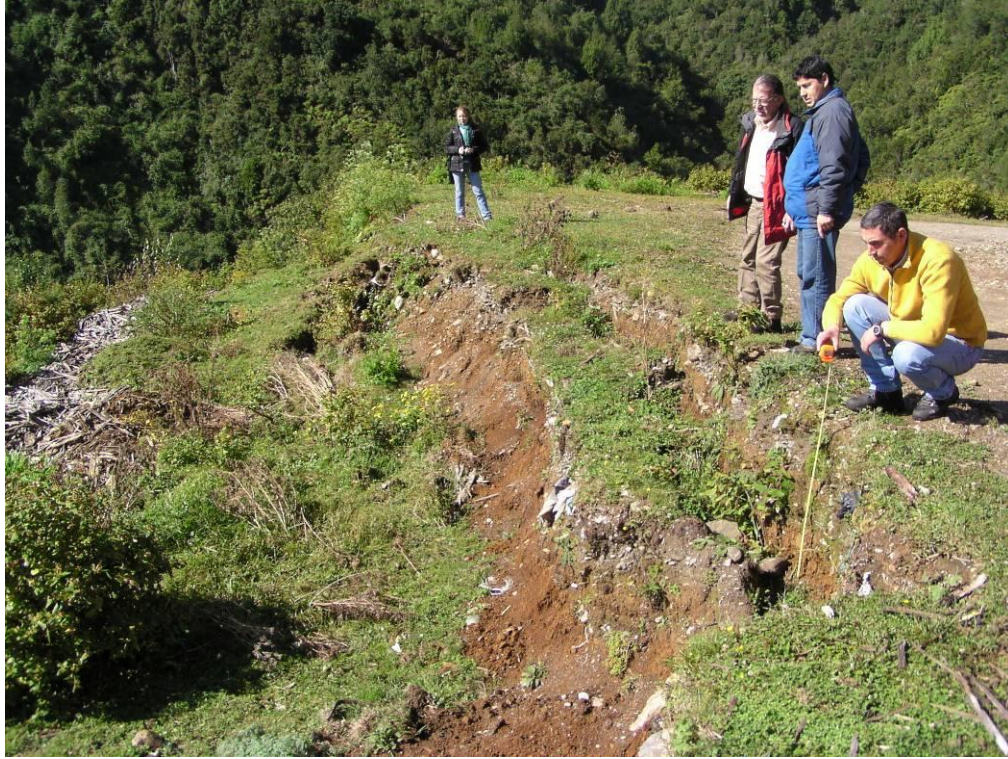
Corresponde a un sector poblacional ubicado en una quebrada en el extremo suroriental de Corral (coordenadas UTM 634944 E, 5582180 N, Datum Prov. Sudamericano 56). En este sector existían antecedentes de un proceso de remoción en masa de tipo multirrotacional, de dinámica lenta y ligado a factores climáticos. Se constató la presencia de grietas de dirección media noroeste, una de las cuales muestra una caída de terreno de 1,5 m (foto 3). De acuerdo con el Sr. Jorge Bustos, de la Ilustre Municipalidad de Corral, el salto vertical observado sería relativamente reciente, pero anterior al sismo del 27.02.10. En consecuencia, esta localidad no presenta evidencia de reactivación de la remoción en masa por efecto del terremoto de fin de febrero del presente año.

Foto 3. Grietas escalonadas y deslizamiento de suelo en sector de la Aguada.

No se constataron movimientos ni agrietamientos atribuibles al terremoto del 27.02.10. Se recomienda, igualmente a lo señalado en informes anteriores, monitorear los sectores afectados por deslizamientos del terreno, detonados durante los periodos de intensas precipitaciones.

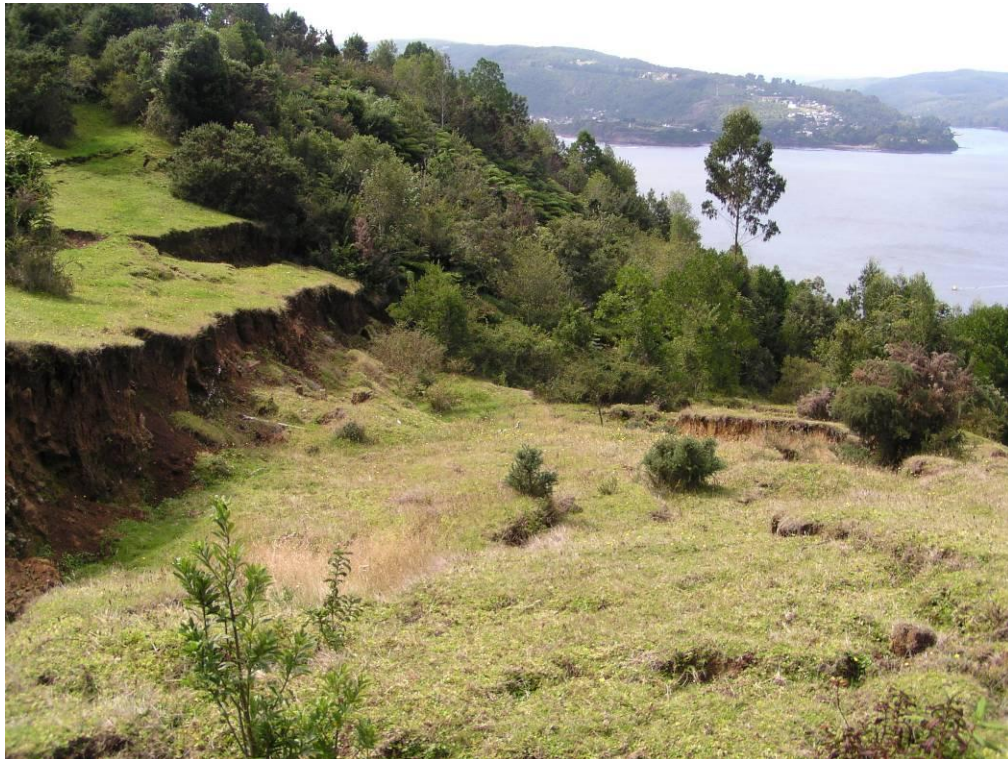
En la parte alta de Caleta Amargos se accedió a otro sistema de grietas, ubicadas a 140 m s.n.m., que correspondería a aquellas que coronan la remoción en masa. Las grietas muestran saltos verticales máximos de 3 a 3,5 m, cuyos escarpes no exhiben superficies frescas ni deslizamientos de material que den indicios de activación post-sismo (foto 4).

Foto 4. Grietas escalonadas y deslizamiento multirotacional en sector alto de Caleta Amargos.

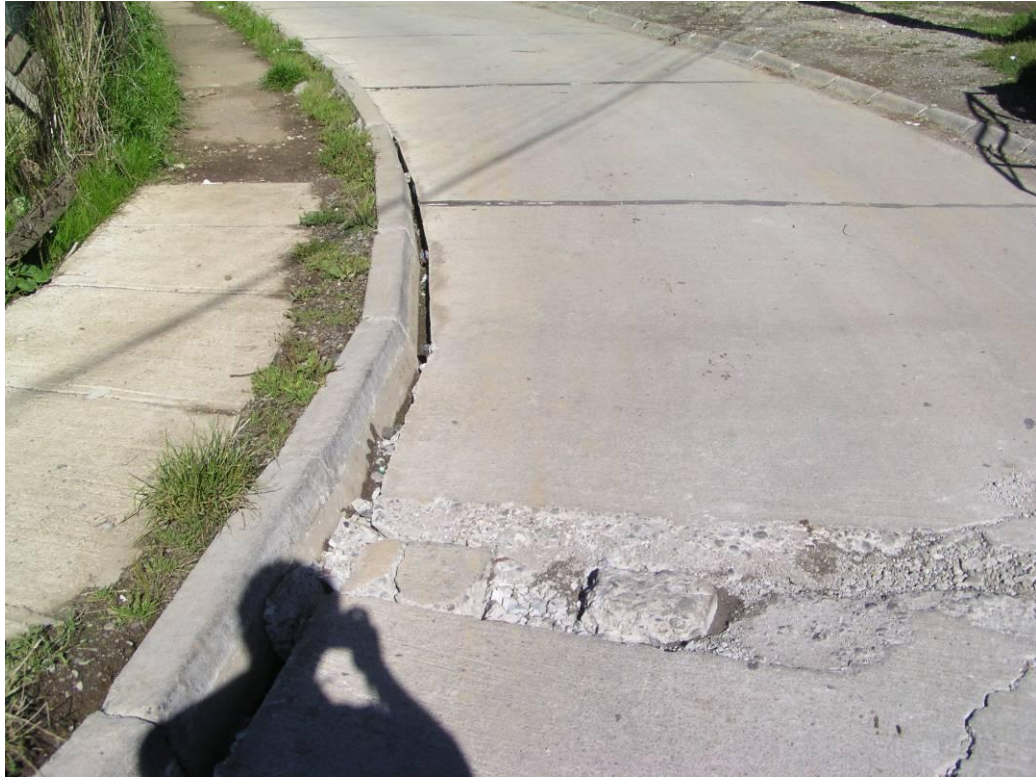
Se realizó la inspección en dos lugares, dentro de las poblaciones Beneficencia y Toribio Medina (coordenadas UTM 650915 E, 5591031 N y 651302 E, 5590392 N, respectivamente; Datum Prov. Sudamericano 56) donde se habían reportado daños en viviendas. En ambas situaciones se constató el colapso de los poyos de concreto sobre los cuales se afirman las viviendas, con el consecuente asentamiento de las casas directamente en el sedimento. La casa afectada en el sector de Beneficencia se ubica en un área baja que, de acuerdo con la información de los habitantes del lugar, correspondería a una zona de relleno artificial por la cual pasaba antiguamente el canal Catrico. Se observó, además, en este lugar aberturas y agrietamiento de calzada y soleras (foto 5). En el caso de la vivienda afectada en el sector de Toribio Medina solo se pudo constatar que en lugar de la edificación corresponde a una zona baja donde se realizó un relleno artificial. Su origen podría asociarse a licuefacción del material del relleno.

Los daños en las viviendas y en la infraestructura vial, observados en dos sectores poblacionales, en el muelle Schuster y en la ruta Valdivia-Niebla, tienen como factor común suelos de fundación constituidos por rellenos artificiales, mal compactados, posiblemente con niveles de saturación de agua poco profundos, tales que la licuefacción del terreno comprometió la estabilidad de las estructuras construidas sobre este.

Foto 5. Grietas (licuefacción?) que afectan a pavimento en sector Beneficencia, Valdivia.

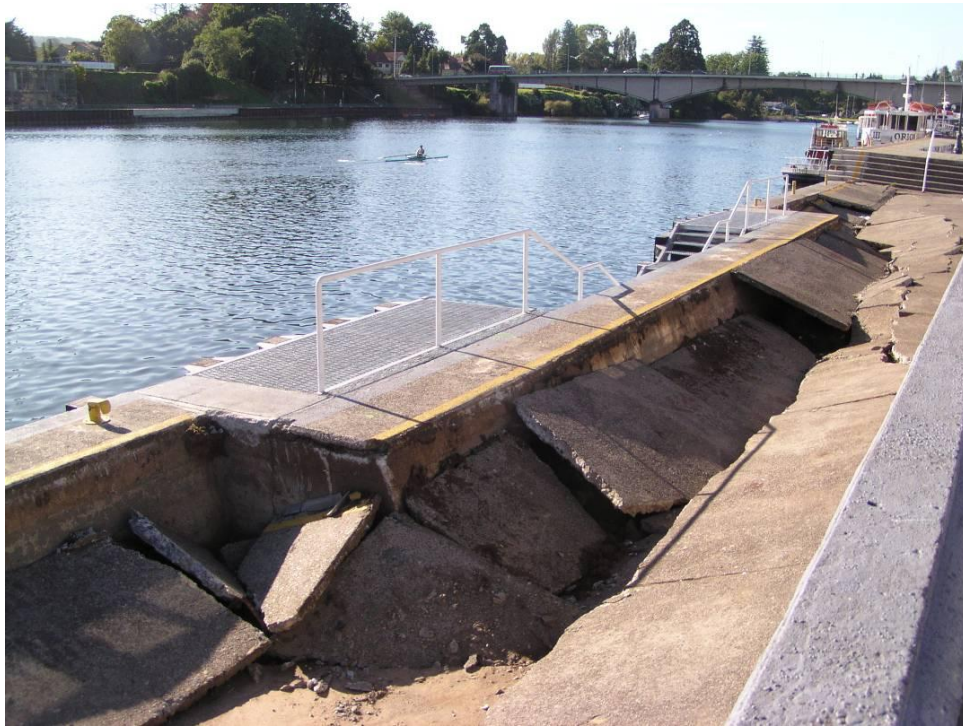
El sector del muelle Schuster se encuentra severamente dañado. En parte importante del muelle se produjo el colapso de las losas peatonales y el fracturamiento de muros y escaleras (foto 6). Se observa que bajo las losas que han colapsado no existe material de soporte (sedimentos o grava), lo que sugiere que se habría generado, primero, el colapso del material de relleno por licuefacción al momento del sismo.

Foto 6. Muelle Schuster, Valdivia. Colapso de losas peatonales asociados a licuefacción del terreno.

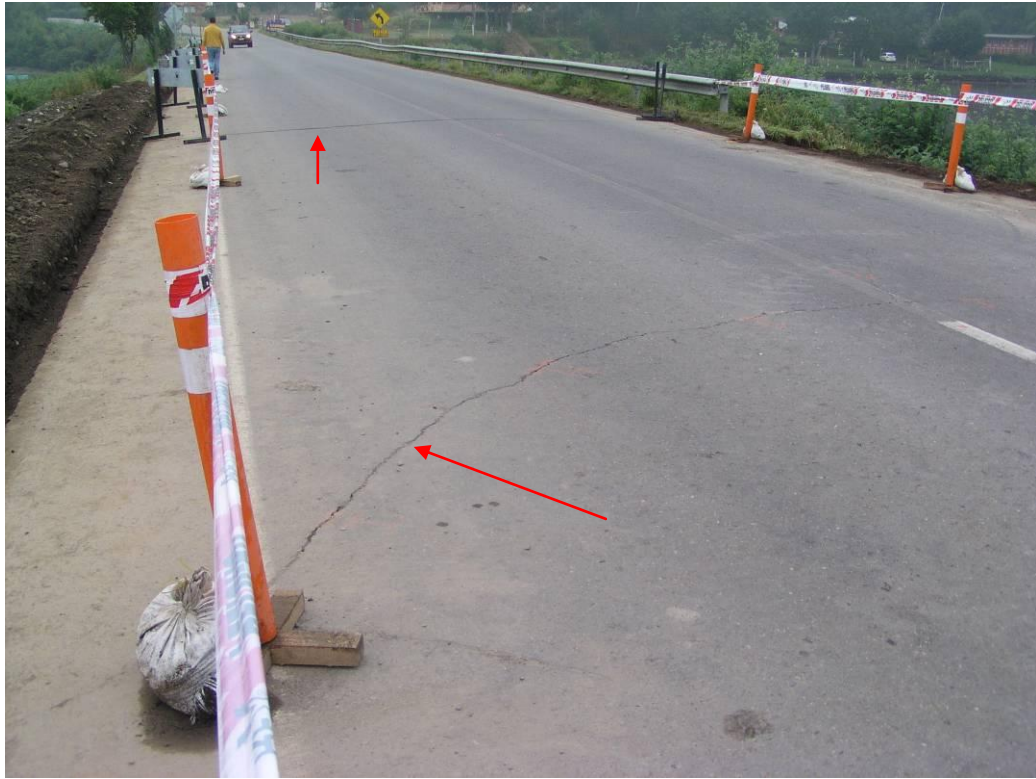
El terraplén que soporta el camino antes de entrar al puente Cutipay, en la ruta entre Valdivia y Niebla (Coordenada UTM 643259 E y 5587292 N, Datum Prov. Sudam. 56), se vio afectado por grietas de hasta 30 cm de ancho lo que produjo, a su vez, el agrietamiento centimétrico (2 cm de ancho máximo) de la calzada en, al menos, tres lugares (foto 7). Cabe señalar que este terraplén constituye parte de un relleno artificial. El origen del agrietamiento podría relacionarse con una mala compactación del terraplén.

Foto 7. Sector Puente Cutipay, Valdivia-Niebla. Agrietamientos de la calzada indicados con flechas en rojo.

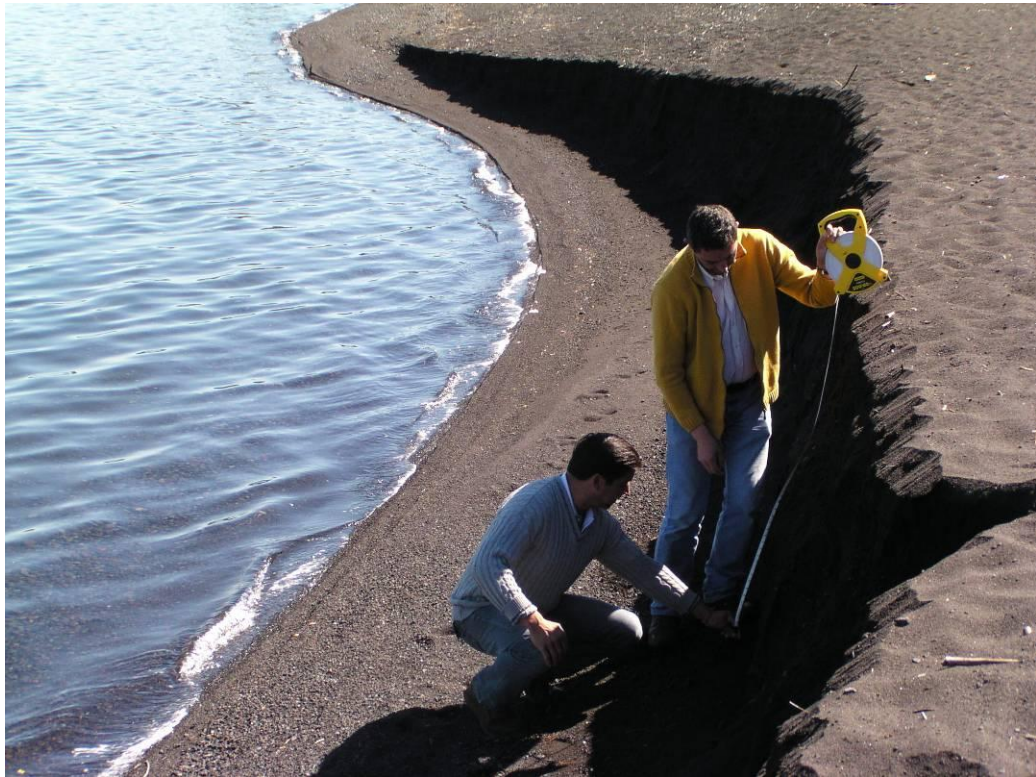
En la playa de este camping se exhibe agrietamiento del terreno, de escasa abertura (menor a 2 cm), con desarrollo de escarpes alargados, en dirección noroeste, los que se pueden seguir por unos 300 m. En algunos lugares se pueden medir caídas verticales de terreno

hacia el lago de 1,3 a 1,5 m (fotos 8, 10, 11 y 12), pero estas podrían ser de mayor magnitud, si se toma en consideración el rápido oscurecimiento del agua (absolutamente limpia y transparente) a pocos centímetros del actual borde lacustre. Una línea divisoria de terreno compuesta por un cerco de alambre y árboles, evidencia también este cambio de nivel y permite visualizar que la extensión de playa hundida, medida perpendicularmente a la línea de costa, alcanza unos 40 m de extensión (fotos 11 y 12). De acuerdo con la información aportada por el administrador del camping, el hundimiento del terreno costero se produjo por efecto del terremoto del 27.02.10 y la extensión lineal del sector afectado, que habría alcanzado a propiedades colindantes, suma aproximadamente 1 km de largo. En lugares ubicados a unos 50 m de la línea de costa se produjo, además, la expulsión de agua desde el suelo con la consecuente depositación de sedimentos finos en la superficie (licuefacción, foto 9).

Foto 8. Escarpe y deslizamiento de terreno costero en camping Calafquén.

Los hundimientos observados en los desagües de los esteros Challupen y Seco corresponderían a deslizamientos de frentes deltaicos activos. Parte de los terrenos afectados por los deslizamientos se encuentran bajo el nivel del agua y en este sentido se recomienda evaluar la morfología y la estabilidad del frente deltaico usando datos batimétricos. Los agrietamientos observados a pocos metros de la línea de costa actual indican que no es recomendable la construcción de ninguna infraestructura sobre esta área.

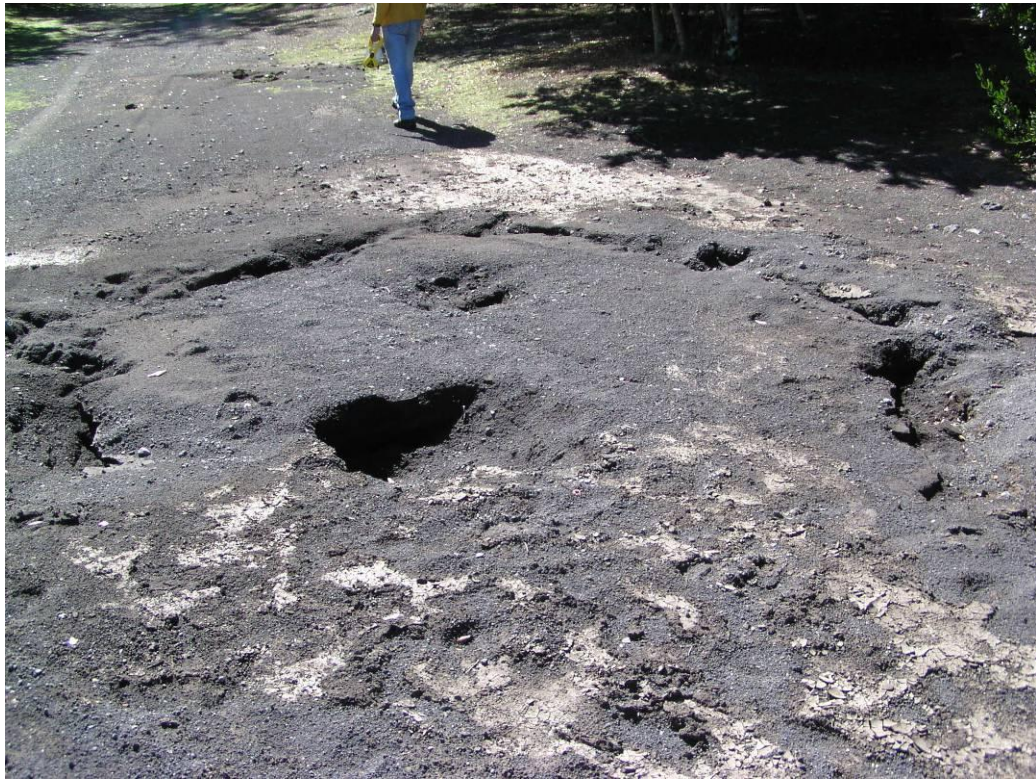
Foto 9. Acumulación de sedimentos finos (arcillas y limos de color gris blanco) por flujo de agua freática hacia la superficie (licuefacción).

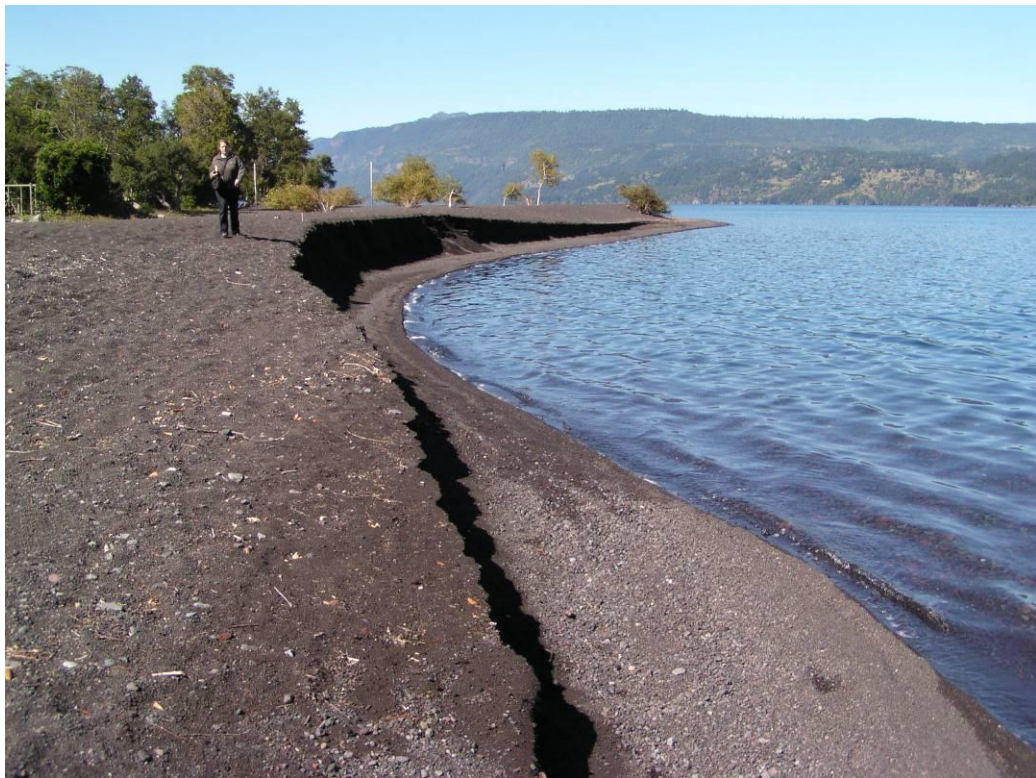
Foto 10. Extensión de un escarpe en el sector del camping Calafquén.

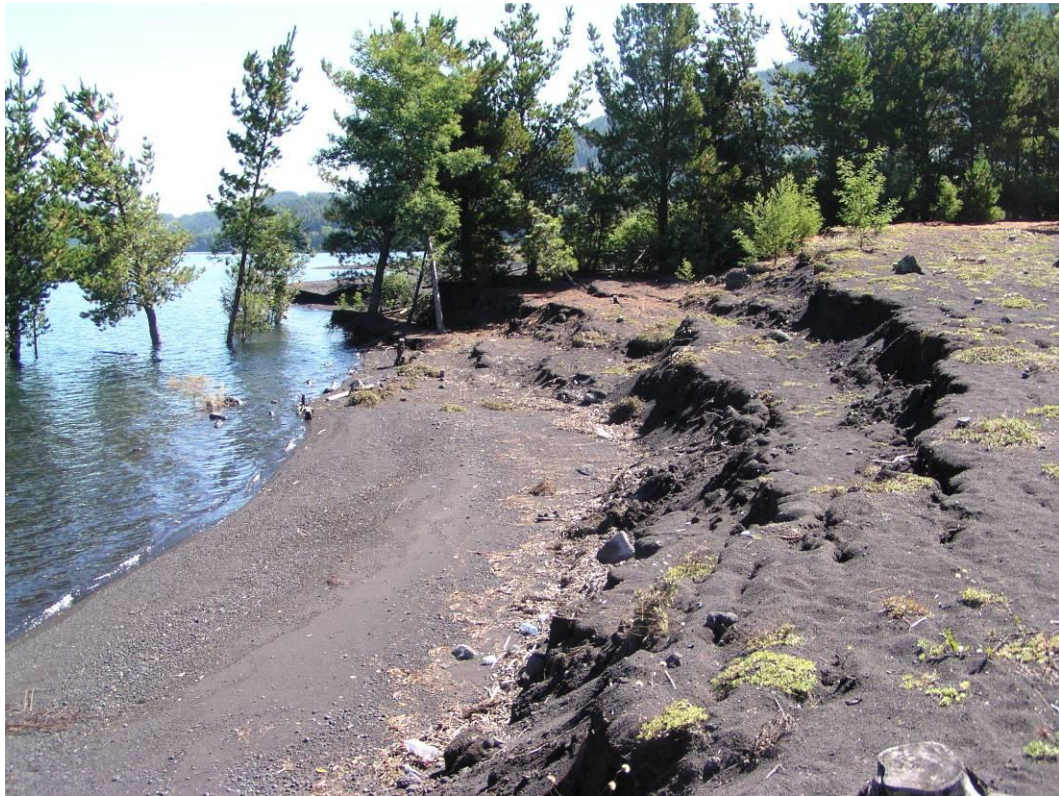
Foto 11. Escarpes de deslizamiento afectando cerco de árboles.

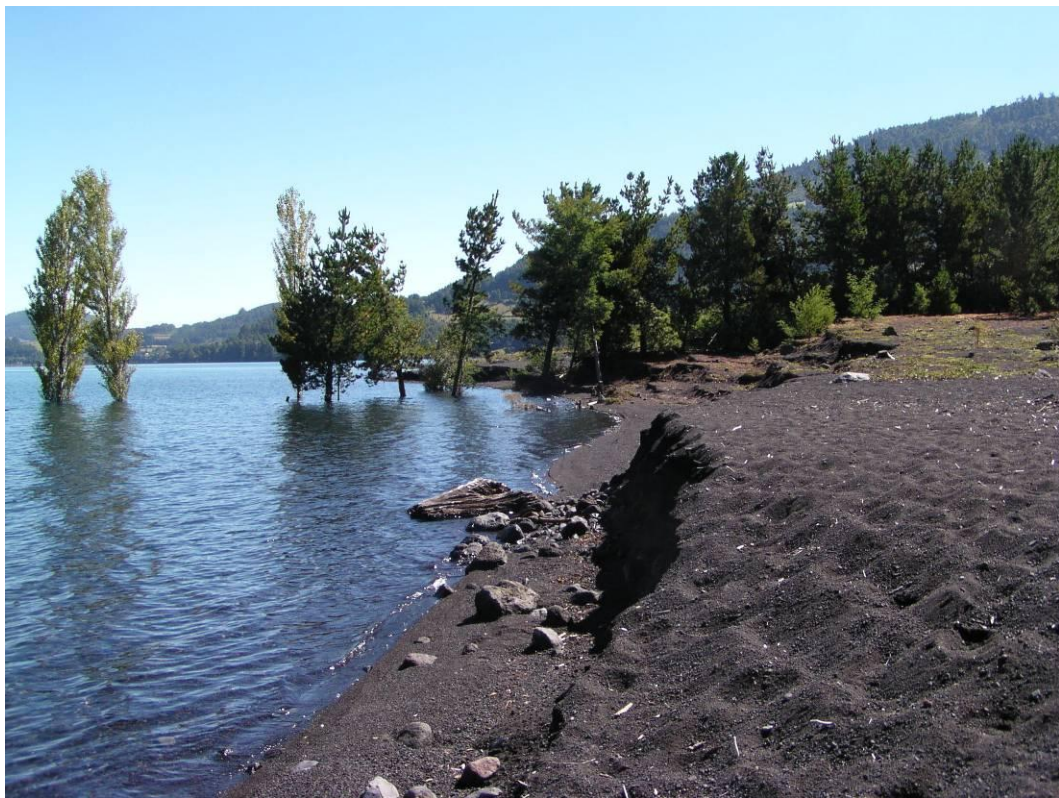
Foto 12. Árboles muestran, en parte, la extensión de playa hundida en camping Calafquén.

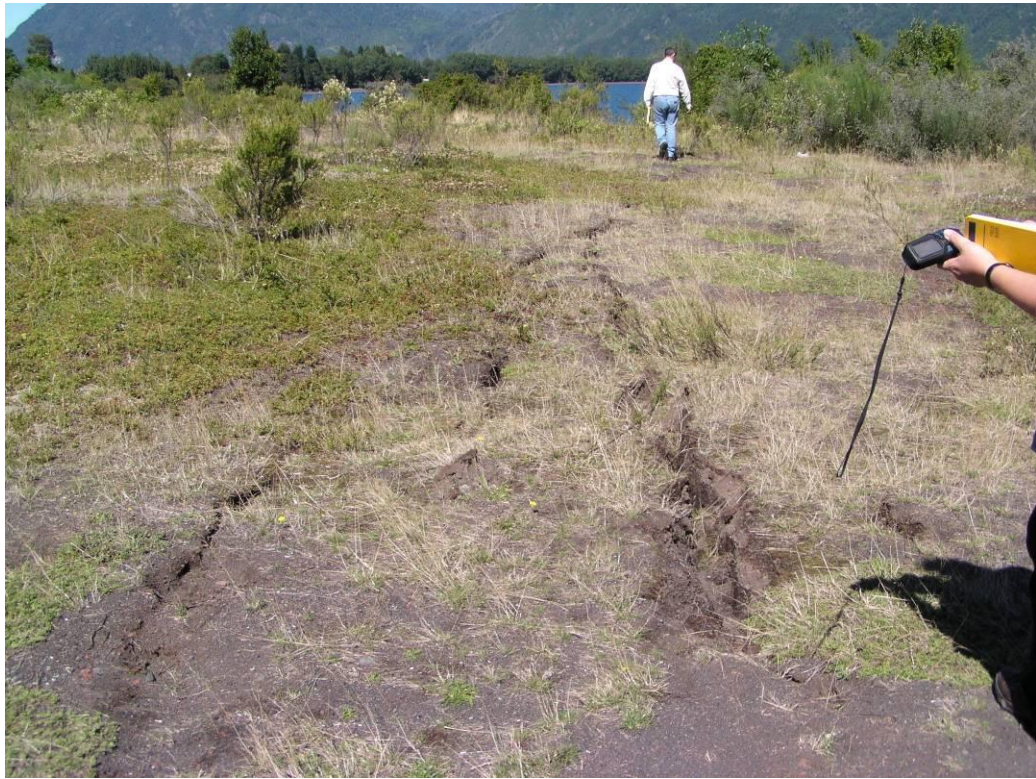
En el desagüe del estero Seco (coordenadas UTM 756721 E, 5616950 N; datum Prov. Sudam. 56), en sectores que conforman una terraza elevada unos 2 m sobre el nivel del lago y a unos 30 m de la línea de costa, se exhibe una zona de grietas de dirección noroeste, con aberturas de hasta 30 cm de ancho (foto 13), sin movimiento vertical. Estas que se extenderían por unos 500 m, de acuerdo con la información entregada por carabineros del Retén de Coñaripe. En la costa del lago en este mismo lugar se constató el hundimiento de una porción de playa y la formación de un escarpe vertical de 1,3 m en una extensión de 50 m (foto 14). Este sector constituye igualmente la parte frontal del abanico aluvial del estero Seco y está formado por arenas negras y gravas estratificadas con bloques aislados. El origen se asociaría a movimientos verticales del frente aluvial.

Foto 13. Grietas en el sector costero aledaño al desagüe del estero Seco.

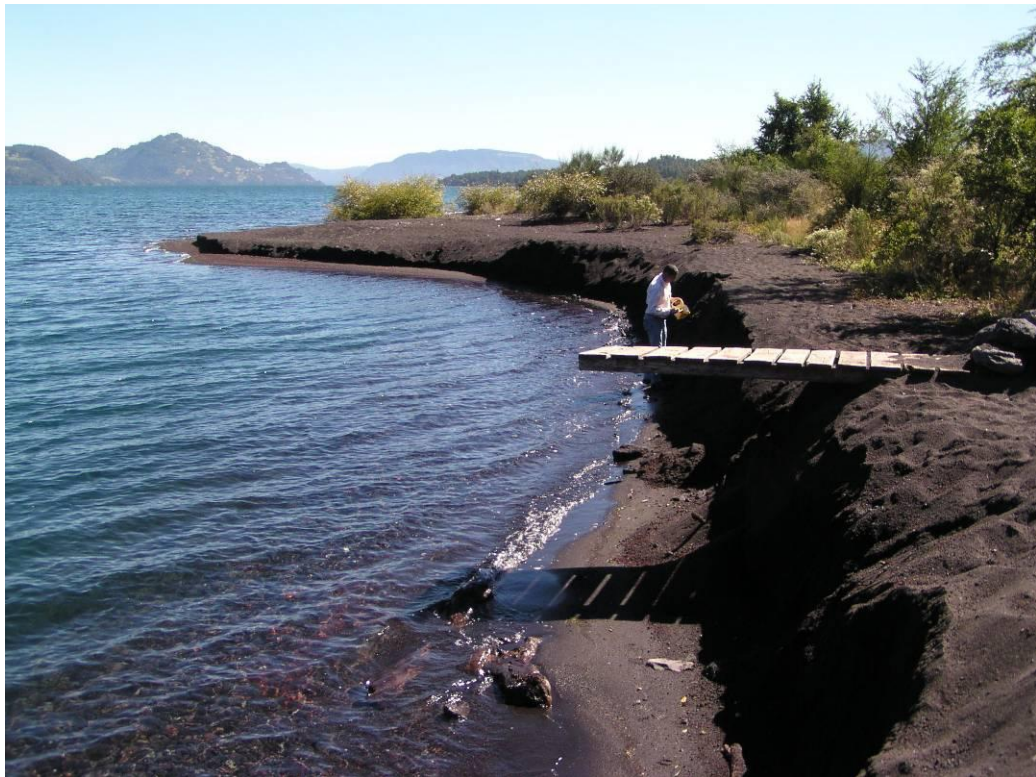
Foto 14. Escarpe de deslizamiento en sector costero aledaño al desagüe del estero Seco.

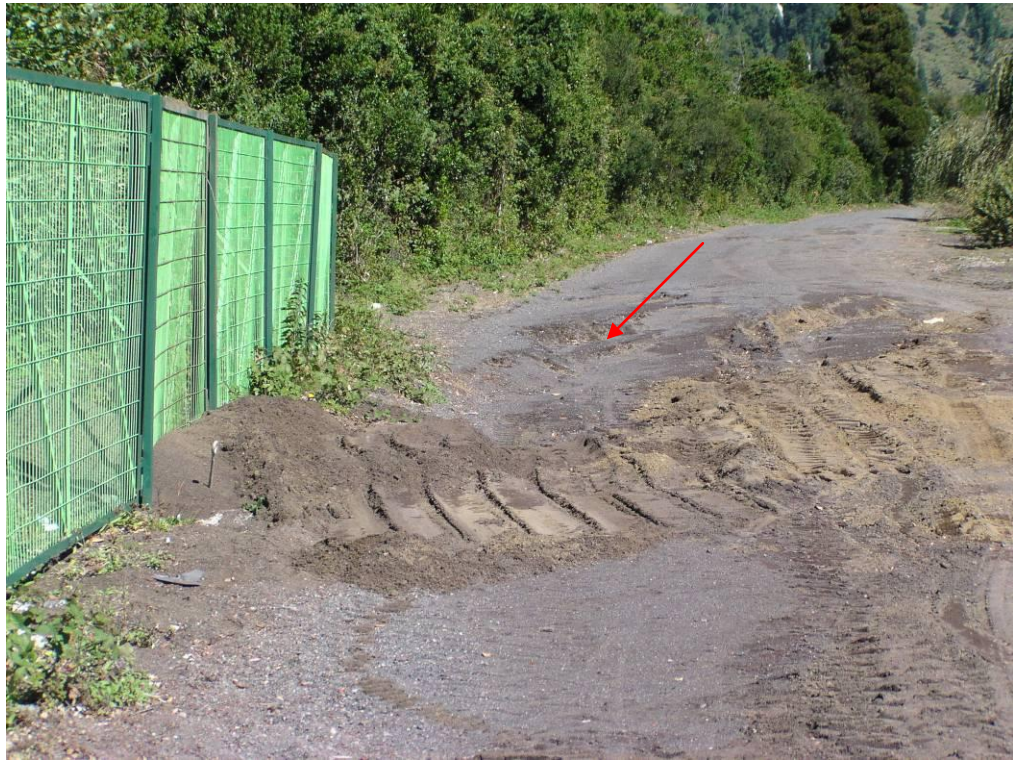
En este sitio (coordenadas UTM 756667 E, 5615317 N; Datum Prov. Sudam. 56) se constató la ocurrencia de grietas sin abertura, pero con movimientos verticales de pequeña magnitud (15 a 30 cm) que generaron daños en construcciones aledañas a la costa del lago (foto 15). Las grietas se extienden a lo largo de una línea de unos 200 m. Carabineros de Coñaripe indicaron que el sector afectado está ubicado en el límite de un humedal y que parte de este habría sido rellenado para permitir la construcción de un camino. El origen se relacionaría con mala compactación del relleno.

Foto 15. Hundimiento del terreno y grietas, en color rojo, en sector costanera de Coñaripe.
