## EFFECTOS GEOLOGICOS DEL SISMO DEL 27 DE FEBRERO DE 2010: OBSERVACIONES DE DAÑOS Y EVALUACION DE RIESGOS GEOLOGICOS EN LA COMUNA DE LOTA (INF-BIOBIO 44)

**Fecha de observaciones:** 22 de Marzo de 2010.

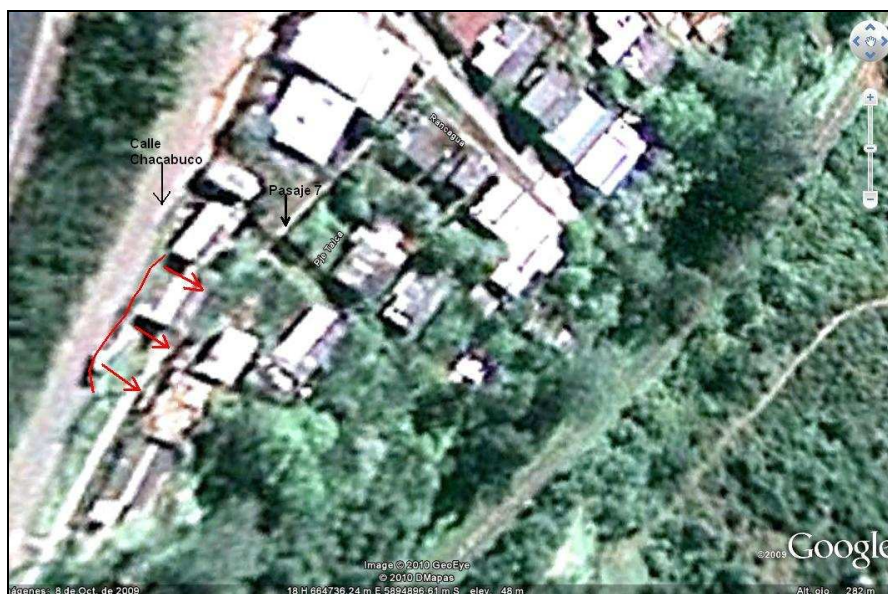
En la calle Chacabuco N° 156 cerca del Pasaje 7, se produjeron una serie de grietas en la vía, con una dirección predominante NNE, generando un hundimiento y desplazamiento del terreno hacia el Este, afectando de manera directa 4 casas ubicadas en el pasaje 7, que actualmente se encuentran desalojadas (Fig. 1). Las grietas presentan una longitud de 20 m y 15 cm de profundidad, las cuales provocaron el asentamiento del terreno, agrietando casas y generando inestabilidad en otras (Fig. 2), siendo las más afectadas las casas del pasaje 7.

Figura 1. Ubicación de las zonas afectadas por las grietas y hundimientos, en el sector 9 de Agosto, calle Chacabuco (fotografía tomada de Google Earth).

- Reubicar las viviendas en zonas seguras y con suelos de fundación de buena calidad, principalmente aquellas casas que colapsaron o que están inhabitables, que son las casas más cercanas al pasaje 7 del sector.
- En la calle Chacabuco, se recomienda realizar trabajos de ingeniería civil de detalle para desarrollar obras de estabilidad en dicha calle o determinar si no es transitable.
- Para la casa ubicada en el pasaje 6 N° 129, en la que su parte trasera da hacia la ruta 160, se recomienda desalojar ya que esta ubicada en una zona de alto riesgo de colapsar debido a lluvias y/o sismos, hasta que las entidades encargadas de la mantención de dicha ruta no realicen un estudio de estabilidad de la ladera y ejecuten las obras de estabilización respectivas.

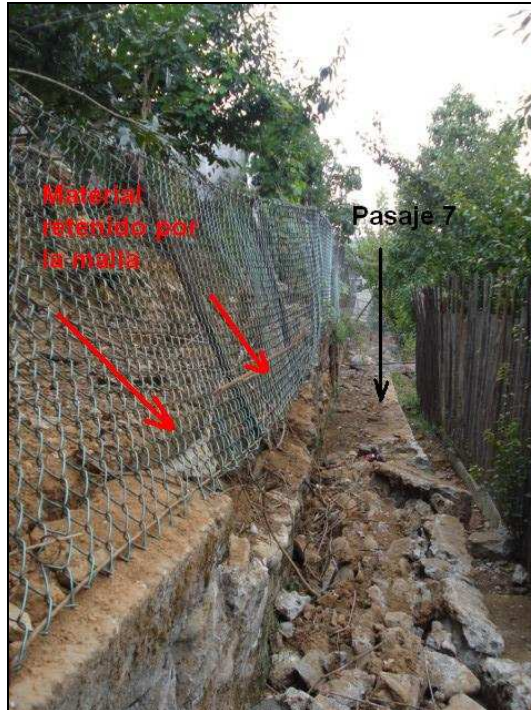
Figura 2: Muestra inestabilidad en ladera generada por asentamiento del terreno en el pasaje 7. Se observa como la malla metálica contuvo gran cantidad de material removido desde la aldera.

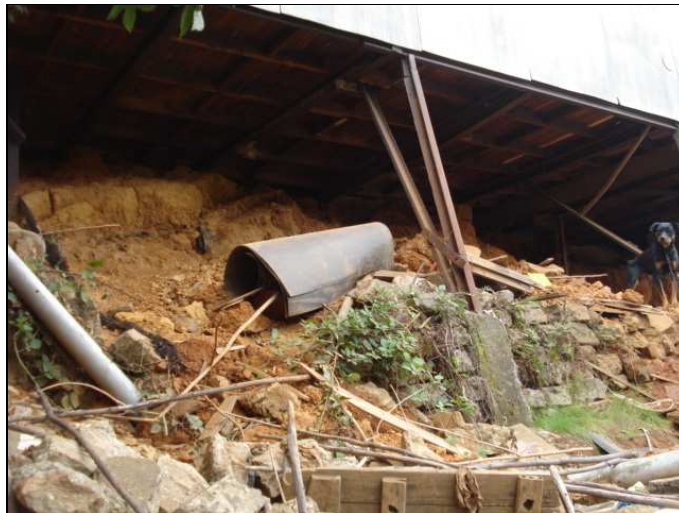
Las casas están construidas sobre suelos rojizos poco consolidados y apoyadas en postes de metal y algunos de madera que se desestabilizaron al momento del terremoto (Fig. 3).

Figura 3. Casa con deslizamientos de suelo en su parte trasera, ubicada en el Pasaje 7.

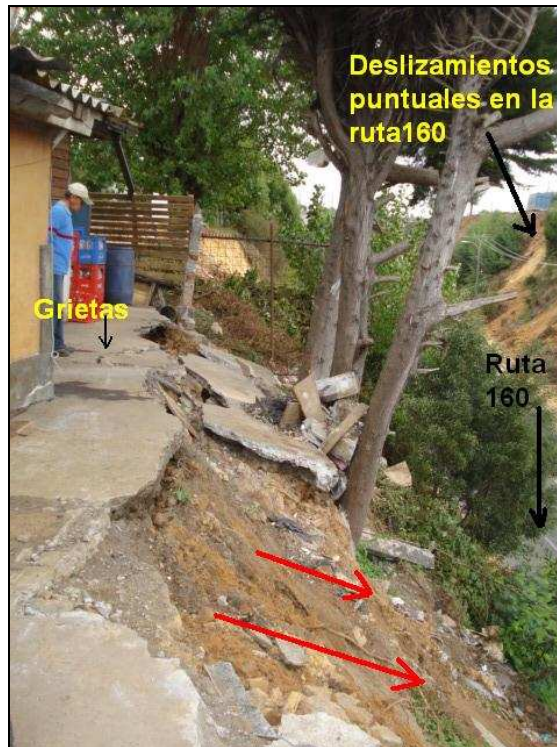
En este mismo sector en el Pje. 6 N° 129, se observó un deslizamiento de suelo hacia la Ruta 160, donde se generaron grietas en la parte superior de la remoción en masa (Fig. 4).

Figura 4. Deslizamiento de suelo en cercanías de la ruta 160.

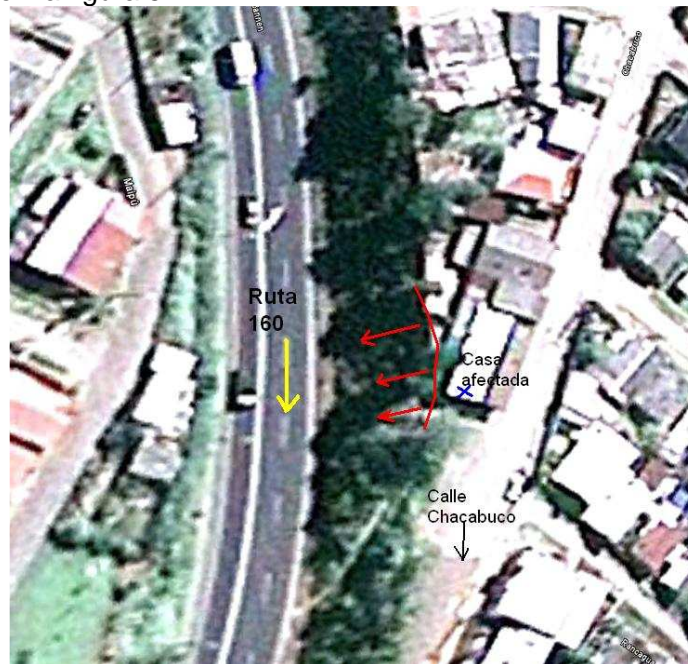
Así mismo, se pudo evidenciar que la Ruta 160, no presenta un corte de talud adecuado, ya que favorece la generación de deslizamientos en ambos lados de la vía y afecta directamente a algunas casas ubicadas en la parte superior, como se puede observar en la figura 4, donde al frente se observan una serie de deslizamientos de suelo asociados al corte del talud, una vista general se observa en la figura 5.

Figura 5. Deslizamiento en Ruta 160, que afecta casas en la parte superior.

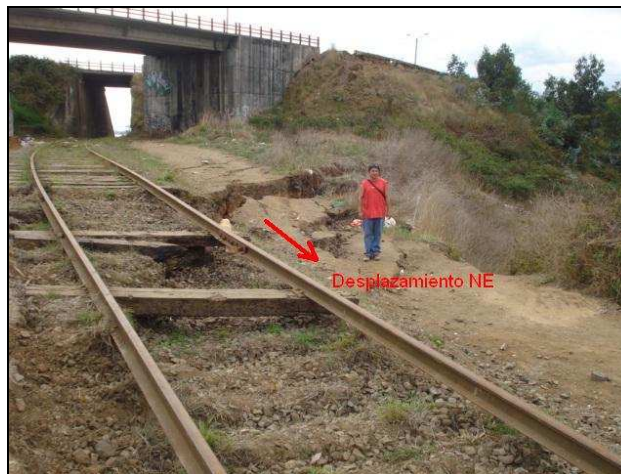
En el pje. 1, se observó un asentamiento y agrietamiento del terreno, que destruyó al menos 5 casas que al momento de la visita se encontraban desalojadas, también se observó que la vía férrea sufrió un hundimiento de aproximadamente 70 cm y un desplazamiento hacia el NE, presentando una serie de grietas de orientación EW y NNE (Fig. 6).

Figura 6. Vía férrea afectada por hundimientos y desplazamientos en el terreno, sector La Vega.

- En cuanto a la vía del tren se debe hacer un arreglo por parte de la entidad encargada de su mantención, ya que en este sector la vía sufrió muchos daños, encontrándose además en desarrollo una fuerte remoción en masa hacia el este, lo que se evidencia en hundimientos y grietas en el terreno.

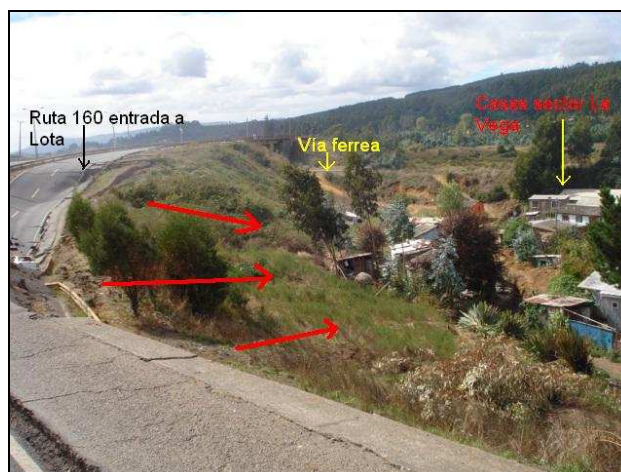
Otro de las zonas más afectadas es la vía de entrada a Lota, donde la Ruta 160 colapso en el momento del terremoto, generando un deslizamiento de suelo en el terreno y afectando a las casas ubicadas más debajo de este sitio y a un canal de agua que cruza la zona (Fig. 7).

Figura 7. Ruta 160 con hundimientos cerca de La Vega.

- Con respecto a la ruta 160 en la entrada de Lota, se recomienda realizar un estudio detallado del material de relleno, ya que las arenas tienen una mayor amplificación sísmica y esto pudo haber generado el hundimiento y posterior colapso en dicha ruta.

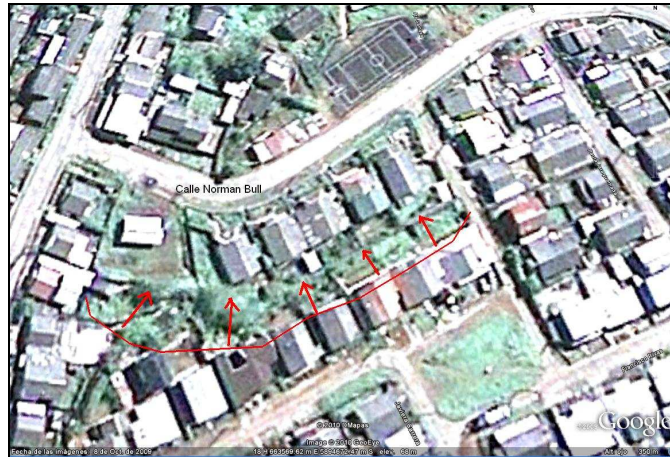
En el sector Villa Los Héroes, en la calle Francisco Rivas principalmente, se observo una serie de grietas en dirección E-W, paralelos a la calle antes mencionada, que afectan al menos a 10 viviendas, generando un asentamiento del terreno, estas grietas tenían una longitud aproximada de 95 m de largo y cruzaba a casi todas las casa del sector (Fig. 8).

Figura 8. Casa afectadas por grietas y asentamientos en el sector Villa Los Héroes.

- Se recomienda evacuar las viviendas que no se encuentren habitables y buscar un lugar apto para su reconstrucción, recomendado por un experto en peligros naturales.
- Se debe hacer un estudio de zonificación del deslizamiento para determinar las áreas más afectadas y establecer cuantas casas están con alto peligro y deben ser evacuadas, ya que puede colapsar el suelo desde la parte alta de la ladera.
- Se debe hacer un estudio geotécnico para determinar obras de estabilización en toda la ladera NW, tales como muro de contención o enrocados.
- Se recomienda a las personas que viven en la parte alta, cerca de la calle Francisco Rivas no realizar ampliaciones a sus casas hacia la ladera oeste ya que esto contribuye a aumentar el peligro de deslizamiento.

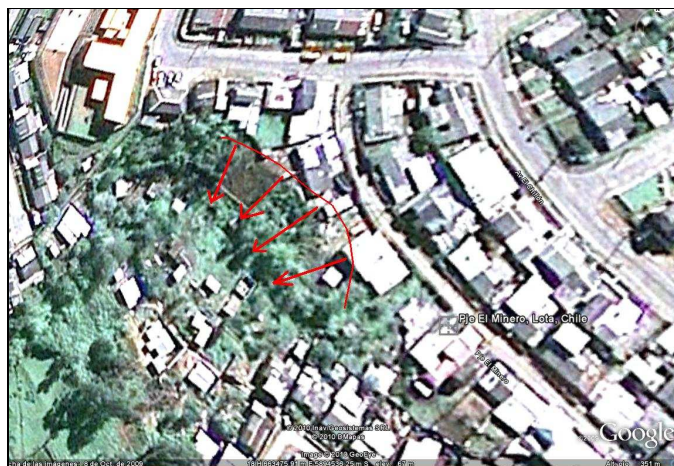
En el pasaje El Minero se observo un proceso similar, donde con el pasado terremoto, se genero un deslizamiento de suelo, causando grietas y asentamientos en 3 casas que al momento de la visita estaban desalojadas, además de un desplazamiento del terreno hacia la ladera NNE del Cerro, aumentando el peligro en las casas ubicadas ladera abajo (Fig. 9). En la vivienda ubicada en Pje. El Minero N°170, los pobladores se encuentran acampando en el patio de la casa desalojada, junto a grietas de 20 cm de ancho y 10m de largo, siendo esta una zona de alto peligro por su inestabilidad (Fig. 10).

Figura 9: Indica la dirección de desplazamiento de terreno hacia la quebrada, en Pje. El Minero de Villa los Héroes.

- Se recomienda hacer un estudio geotécnico en toda la ladera de este cerro, incluyendo un estudio para manejo de aguas lluvias, ya que la mayoría de estas drenan por este punto y puede debilitar la ladera incrementando las remociones en masa.
- Se recomienda NO instalar las “media aguas” en los patios traseros de las casas colapsadas ya que corren un alto peligro si no se ha hecho un estudio previo de estabilización de la ladera.

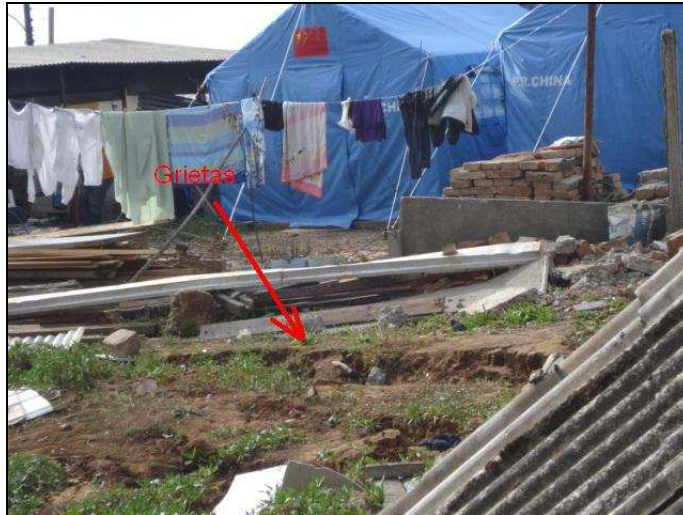
Figura 10. Instalación de carpas en sectores con alto peligro, Pje. El Minero.

- Se recomienda reubicar a pobladores de pje. El Minero N° 170, ya que tiene ubicada su carpa en el patio de su casa, sobre las grietas superiores del deslizamiento, el cual con una réplica puede continuar su movimiento hasta la parte baja y colapsar.

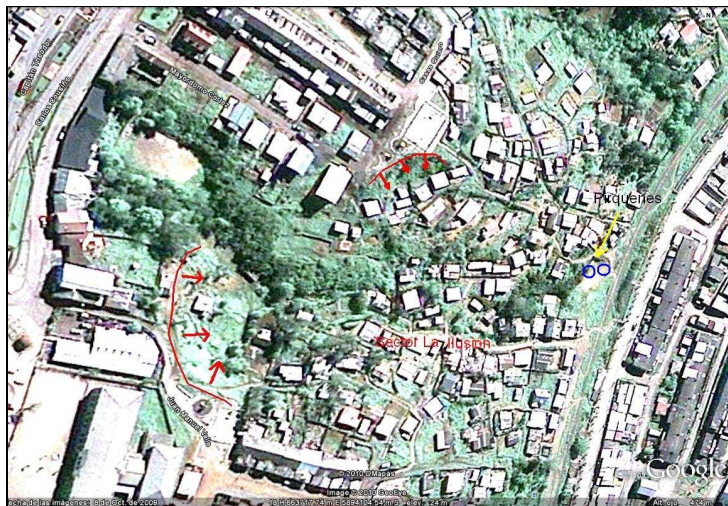
En este sector se observaron grietas en la parte alta con dimensiones aproximadas de 7 cm de ancho, 20 cm de profundidad y 6 m de largo, afecta principalmente a dos casas en la parte alta (Fig. 11), además de una serie de deslizamientos puntuales y caídas de rocas cerca de multicancha existente en el lugar. También se observaron dos pirquenes en la parte baja cerca de cancha de fútbol (Fig. 11).

Figura 11. Sitios de deslizamientos en el sector La Ilusión. Círculos azules indican la ubicación de pirquenes.

- Se recomienda NO instalar “media aguas” en este sector, sin un previo estudio geotécnico de los suelos, ya que la zona presenta deslizamientos en especial cerca de la multicancha (Villa Ilusión II y cerca de pasaje Copihue), además de hundimientos producto de los pirquenes que aumentan la inestabilidad del terreno.
- Se recomienda realizar un catastro de los sitios donde están ubicados los pirquenes para dimensionar las galerías que pueden en algún momento colapsar o afectar la ladera del cerro y determinar su impacto.

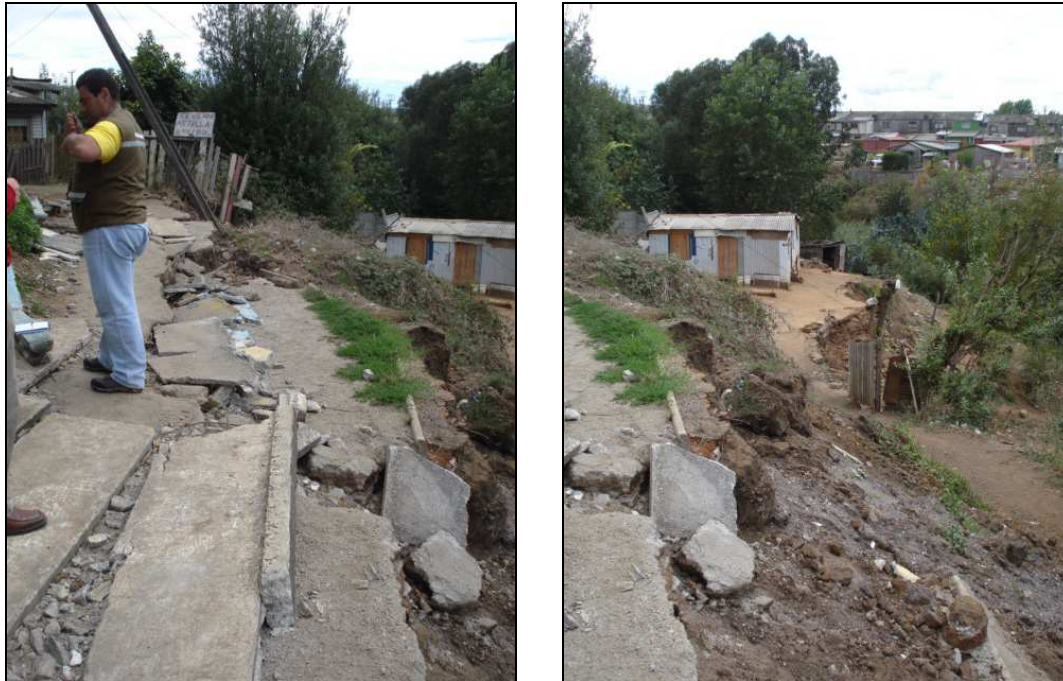
Se puede observar grietas y hundimientos en diferentes partes del sector Villa Ilusión II, evidenciadas después del terremoto (Fig. 12).

Figura 12. Grietas, hundimientos y deslizamientos de suelo en el sector de Villa La Ilusión.

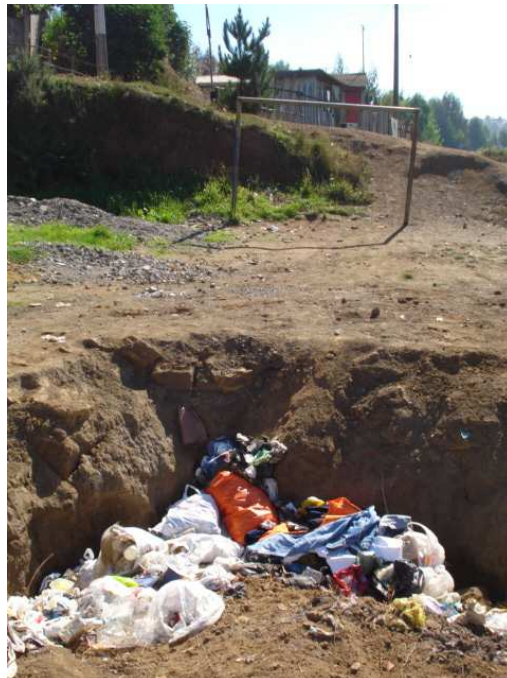
Los pirquenes ubicados en la parte baja de Villa Ilusión cerca de la cancha de futbol, no habían sido reportados por los vecinos ya que muchos de ellos, aprovechan dichos piques para iniciar de nuevo la búsqueda de carbón (Fig. 13).

Figura 13. Grietas y excavación asociadas a pirquenes.
