SERVICIO NACIONAL  
DE GEOLOGIA Y MINERIA

## **EFFECTOS GEOLÓGICOS DEL SISMO DEL 27 DE FEBRERO DE 2010: REMOCIONES EN MASA EN EL ÁREA URBANA DE LA CIUDAD DE CAÑETE (INF-BIOBÍO- 18)**

**Fecha de observaciones:** 11 de marzo de 2010

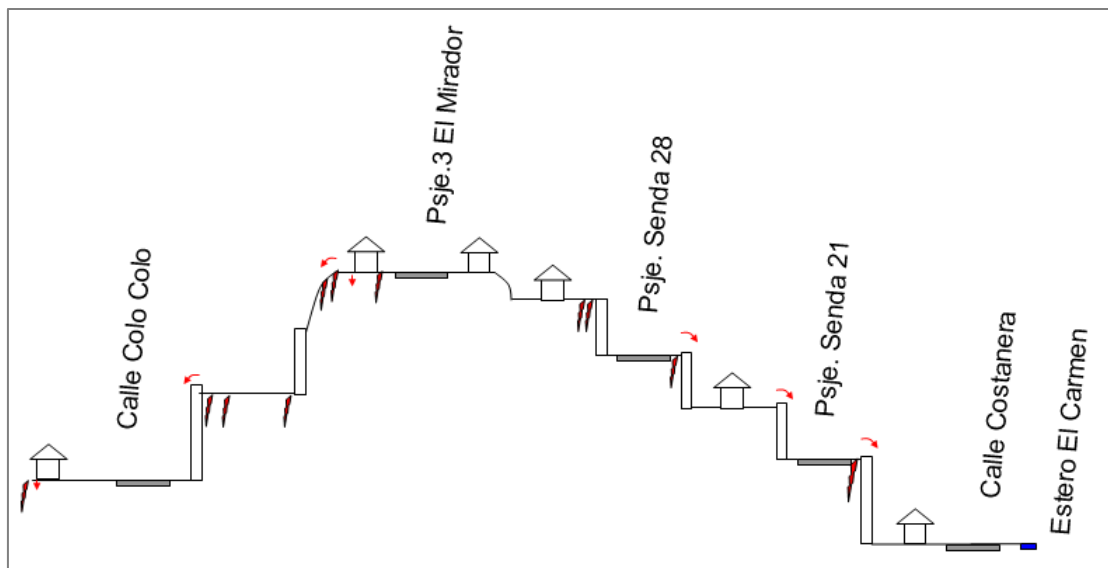
**Fig. 1: Esquema de la deformación en Las Villas Renacer y San Andrés, entre Las Calles Colo Colo y Costanera, Población Gajardo Sur. Simbología: grietas

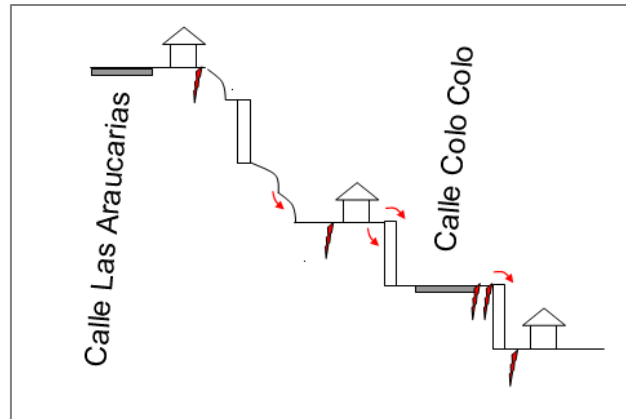
En el sector más afectado, se constató el deslizamiento en toda la ladera, afectando a casas y estructuras desde el costado noreste de Las Araucarias hasta el sector más bajo, ubicado al mismo lado de calle Colo Colo. Aquí existían varios deslizamientos con desprendimientos de suelo en las laderas desprotegidas y aquellos ya mencionados de grietas con descensos escalonados y basculamiento hacia el frente de las terrazas. Ejemplo de esto eran los muros inclinados en ambos lados de calle Colo Colo con  $12^\circ$  y  $40^\circ$  de inclinación.

**Fig. 2: Esquema general de la deformación entre calles Las Araucarias y Calle Colo Colo, Población Gajardo Sur.**

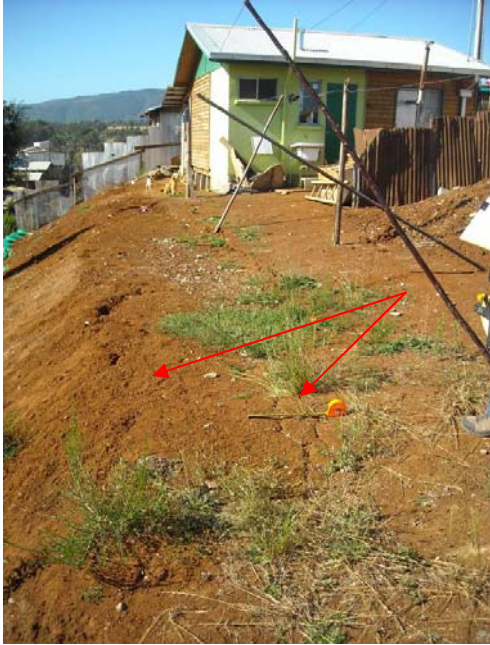
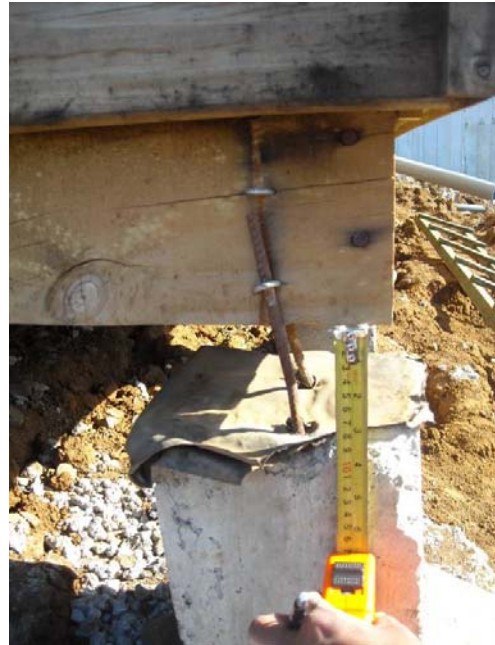
**Deslizamientos Compuestos**, los que consisten en un conjunto de movimientos con desplazamiento horizontal y vertical que afectaban a la mayoría de las estructuras de terrazas sobre las que se encuentra la población. En superficie se reconocen por grietas de disposición paralela a la ladera o a las estructuras de contención. Otras por grietas en arco con descensos escalonados hacia la pendiente. En el frente de estos deslizamientos, los muros de contención evidenciaban basculamientos que alcanzan hasta los 40° de inclinación. Entre las calles Colo Colo y el Pasaje 3 El Mirador, el juego de grietas que afectaba a la terraza deshabitada, así como a la terraza superior habitada (Pasaje 3 El Mirador; Fig. 1), atravesaba todo el largo de la estructura, con espaciamientos de abertura de 3 a 6 cm, desplazamientos horizontales estimados en 20 a 40 cm y desplazamientos verticales de hasta 7,5 cm. En consecuencia, se consideró que el sistema de terrazas ha quedado muy debilitado e inestable, y se pueden esperar desplazamientos progresivos en el tiempo. En el Pasaje Senda 3, una remoción menor ocasionó el basculamiento y destrucción de parte de la vivienda #449, quedando el resto de la vivienda a pocos metros del frente fallado.

**Figs. 3 y 4. Grietas con desplazamiento horizontal y vertical en la terraza edificada, entre las Calles Colo Colo y Pasaje 3 El Mirador de la Población Gajardo Sur.**

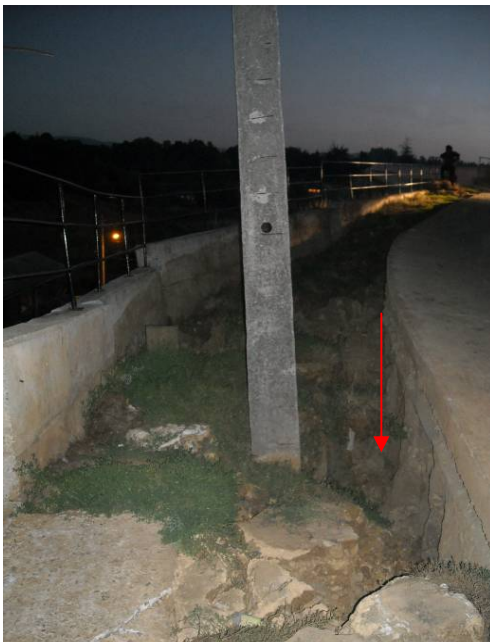
En los Pasajes Senda 28 y Senda 21, eran constantes los deslizamientos y basculamientos de muros de contención. El caso de mayor magnitud y que constituye el mayor peligro, corresponde al deslizamiento progresivo que afectaba a la ladera y estructuras de concreto situadas en el Pasaje Senda 21. El deslizamiento, provocó descensos verticales del orden de 70 cm y el basculamiento de un muro de contención de 7 m de alto, hasta con  $9,5^\circ$  de inclinación. Según vecinos, la deformación avanzaba con los días. El área de peligro se extendía hacia el pasaje Costanera, en la que varias viviendas se encontraban bajo las laderas y estructuras inestables (casas #378 y #385). Entre las Calles Las Araucarias y Colo Colo (Fig. 2), las deformaciones son similares.

**Fig. 5. Deslizamiento al lado oeste de Pasaje Senda 21. La deformación es intensa, provocando un desplazamiento vertical del orden de 70 cm, y basculamientos del muro de contención en la Población Gajardo Sur.**

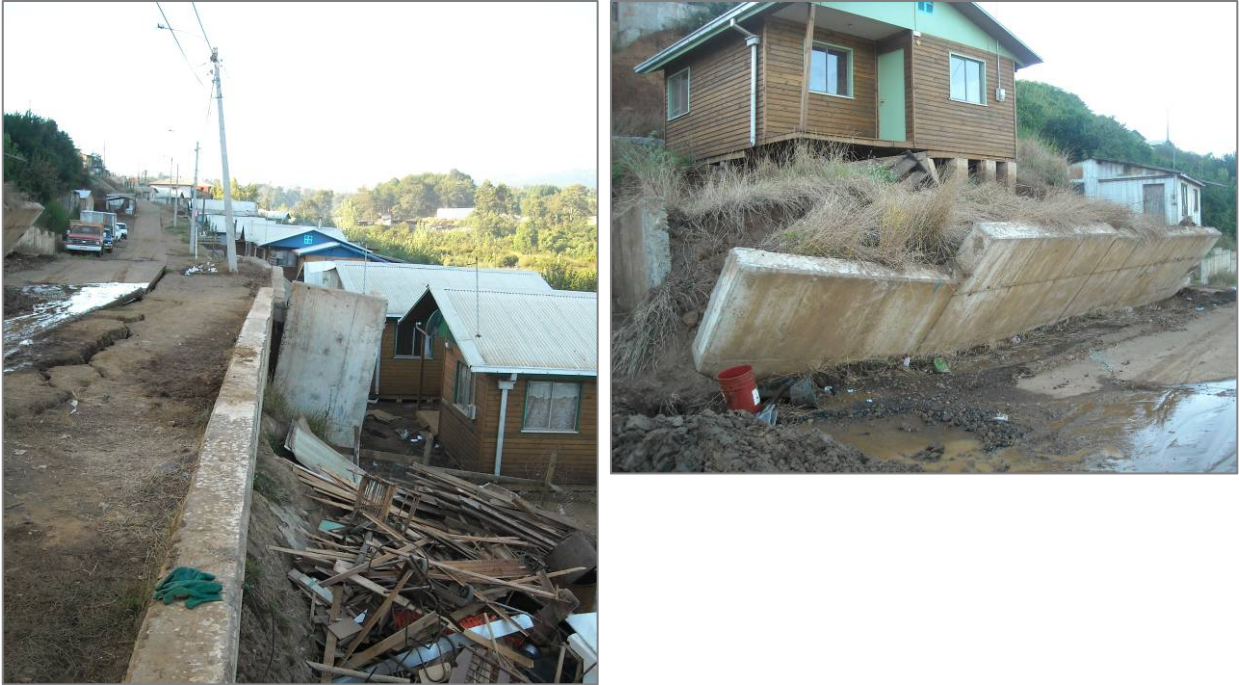
**Figs. 6 y 7. Deformación de tipo deslizamiento compuesto a lo largo de la ladera ocupada por las calles Las Araucarias y Colo Colo en la Población Gajardo Sur.**

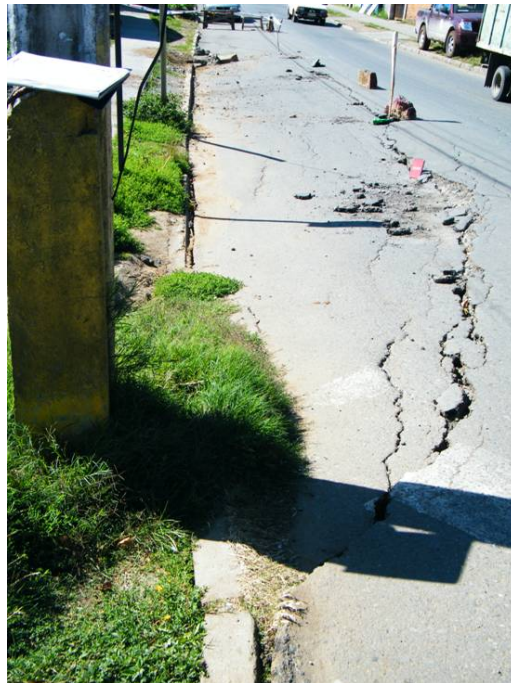
Se constató la presencia de numerosas grietas cuya distribución permitió visualizar la formación de la corona de un deslizamiento rotacional (Fig. 8). Si esta remoción continuara desarrollándose, afectaría la mayoría de las casas ubicadas entre las cuadras anteriormente descritas. De acuerdo a lo observado, el sector corresponde a la parte superior de una antigua quebrada con una vertiente en dirección al noroeste.

**Fig. 8. Corona del deslizamiento rotacional en la calle Séptimo de Línea con Videla**

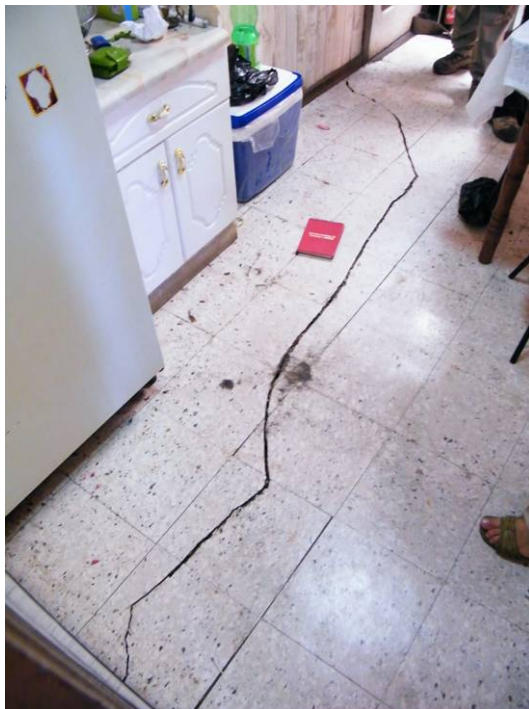
Séptimo de Línea #471 : Grieta atravesaba cocina N140°E (Fig. 9)

**Fig. 9. Calle Séptimo de Línea casa #471 donde una grieta N140°E atravesaba el piso de la cocina**

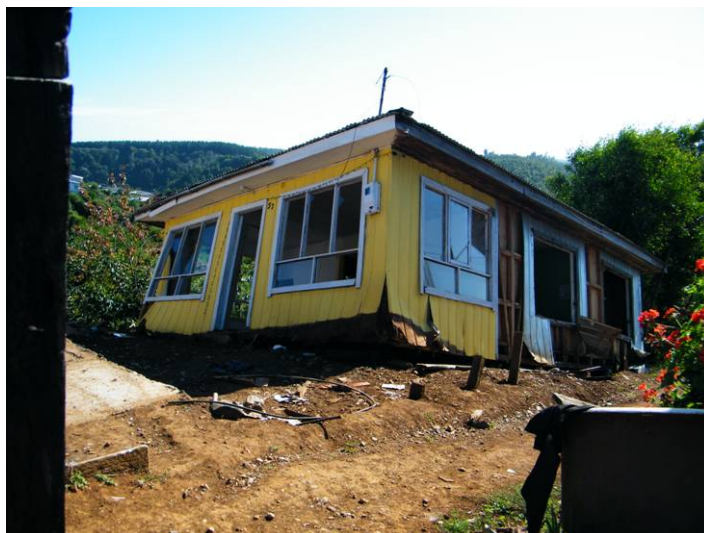
Se visitó el barrio del sector del Pasaje Jorge Alessandri y se constató la presencia de 5 grietas de hasta 23 cm de abertura, 19 m de largo y dirección N30°E, las cuales deformaron el Pasaje Jorge Alessandri con remoción compuesta rotacional y traslacional ubicada en el borde del escarpe de la meseta, lo cual provocó la destrucción de, a lo menos, 4 viviendas (Fig. 10).

**Fig. 10 Pasaje Jorge Alessandri con remoción compuesta rotacional y traslacional ubicada en el borde del escarpe de la meseta, lo cual provocó la destrucción de viviendas.**

- Erradicación de las viviendas afectadas por la mayor deformación, y que son evidenciados por la presencia de grietas con desplazamiento horizontal y/o vertical, particularmente, las descritas en la Población Gajardo Sur, tanto las directamente dañadas e inestables, como aquellas amenazadas por colapsos de muros o deslizamientos. Además, la casa del Colegio de Profesores al final de calle Covadonga #02, las descritas en el Pasaje Alessandri y las mencionadas en la calle Inés de Suárez.

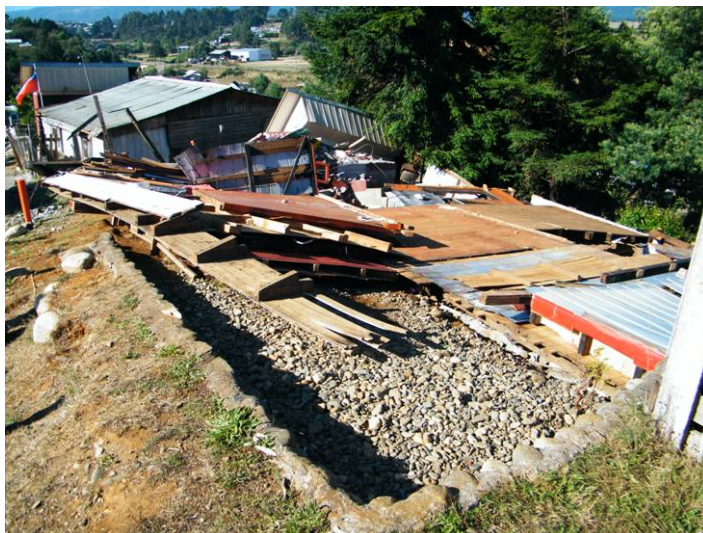
Entre las casas #257 y #8 una casa quedó completamente destruida, puesto que había sido construida en el borde del escarpe y sobre un relleno artificial de arcillas, el cual no fue capaz de sustentarla (Fig. 11).

**Fig. 11. Vivienda completamente destruida en la calle Inés de Suárez entre las casas #257 y #8, puesto que había sido construida en el borde del escarpe y sobre un relleno artificial de arcillas, el cual no fue capaz de sustentarla.**
