**EFFECTOS GEOLÓGICOS DEL SISMO DEL 27 DE FEBRERO DE 2010:
INFORME TÉCNICO DE LA SITUACIÓN DE SUELO EN LA POBLACIÓN GENDARME
ELÍAS AGUILERA, COMUNA DE CORONEL
(INF-BÍO BIO-48)**

Fecha de observaciones: 20 de abril de 2010

Informe solicitado por: Intendencia VIII Región del Bío Bio

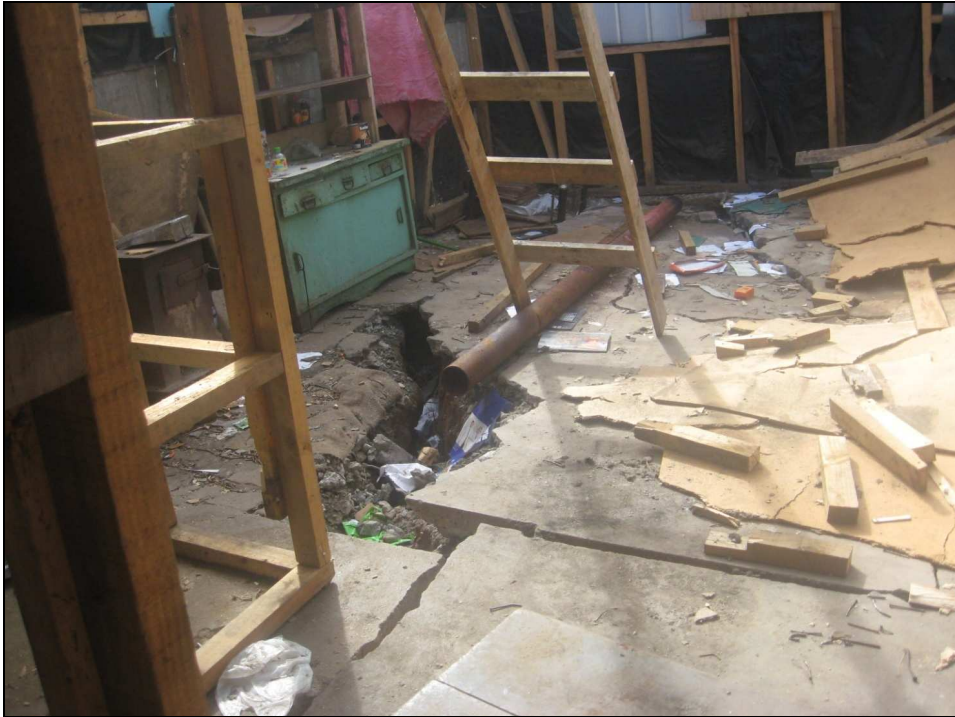
Figura 1: Se observan grietas de más de 10 cm de abertura en patio de vivienda.

1.- Como medida inmediata deberán sellarse todas las grietas existentes en las viviendas, en los patios y en las calles, a objeto de evitar la infiltración de las aguas de lluvias, junto con ello se deberá canalizar y drenar hacia el humedal, mientras se espera un plan de erradicación.

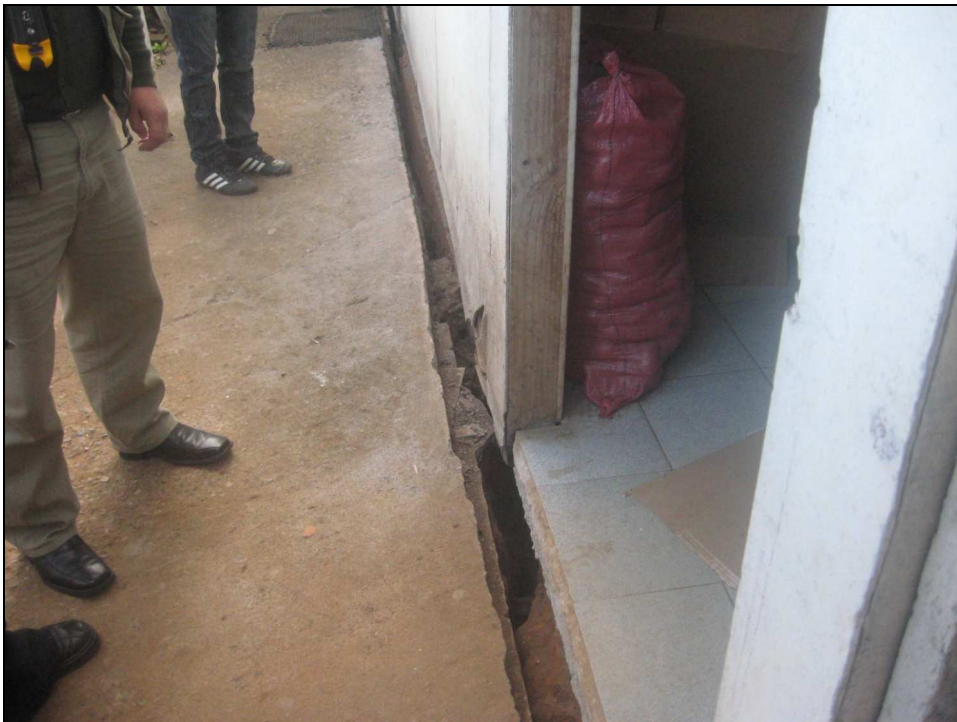
Figura 2: Muestra separación de pisos por movimiento diferencial y asentamiento del terreno.

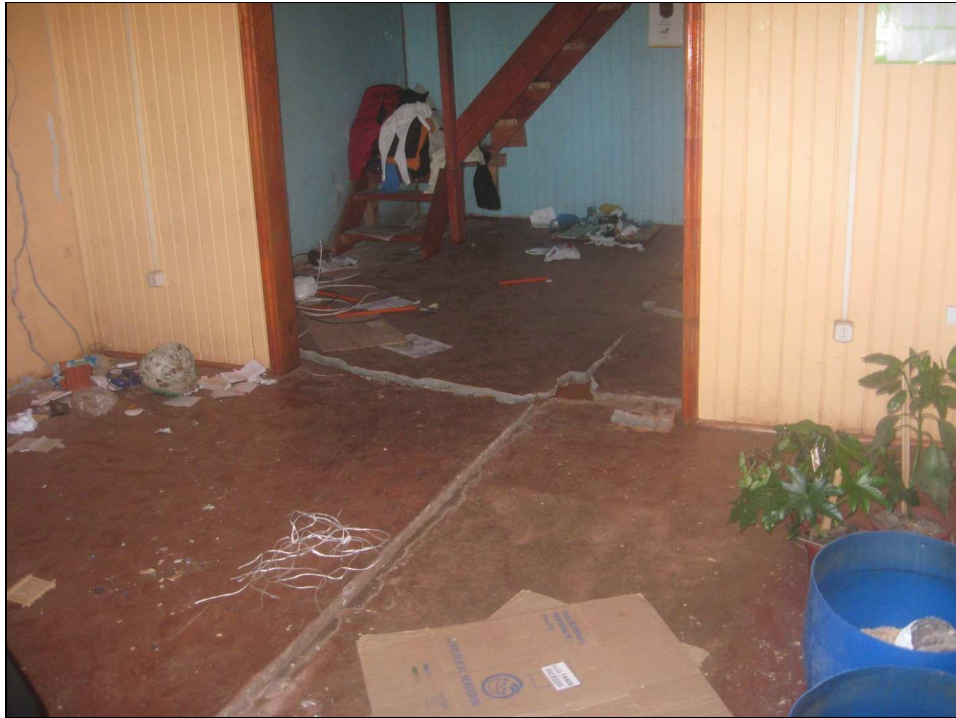
Figura 3: Grietas en pisos, al interior de vivienda.

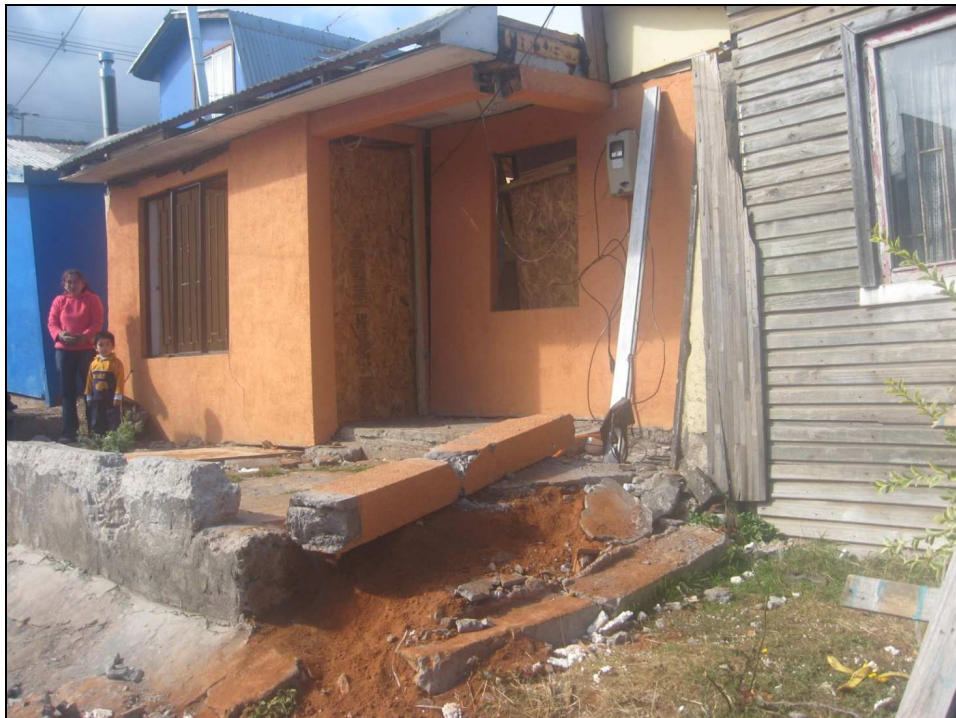
Figura 4: Colapso de suelos de fundación debido al asentamiento y subsidencia de terrenos.

2.- La situación de las viviendas dañadas está demostrando que el fenómeno de licuefacción se acrecentará con las lluvias invernales, por lo tanto, debe considerarse una erradicación inmediata de las casas más destruidas.

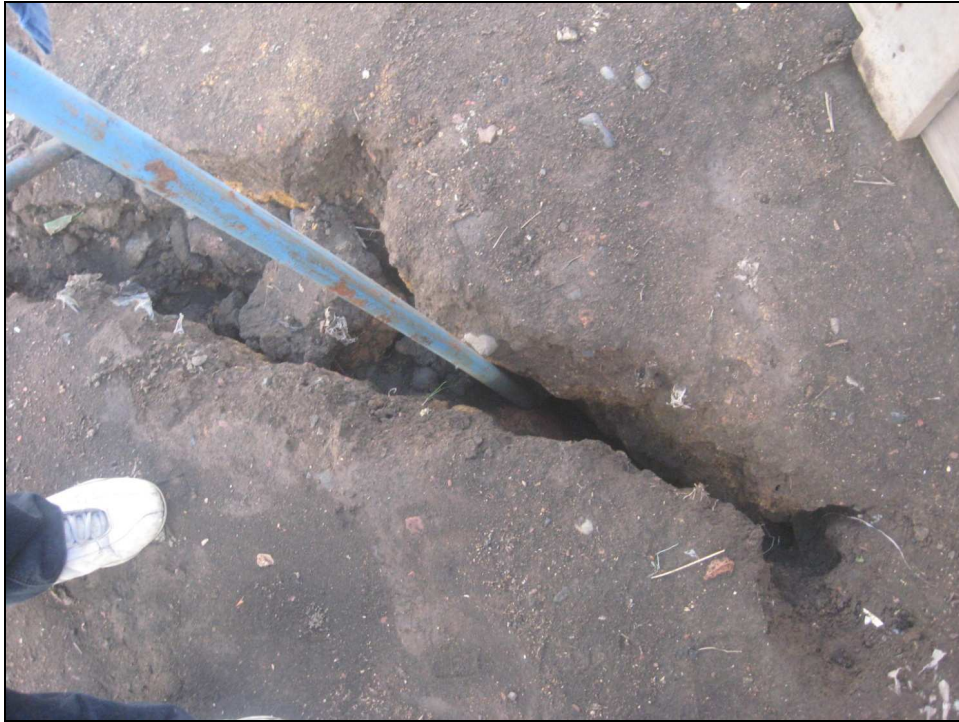
Figura 5: Profundas grietas en terreno de todo el sector recorrido.

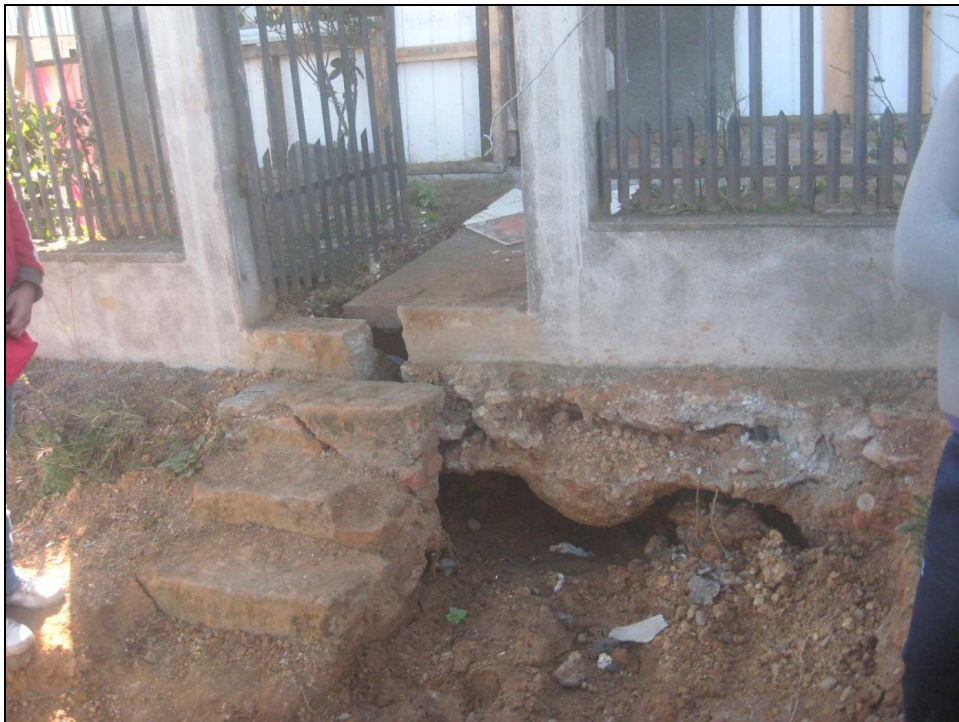
Figura 6: Profundas grietas, originaron el colapso de suelos de fundación de numerosas viviendas

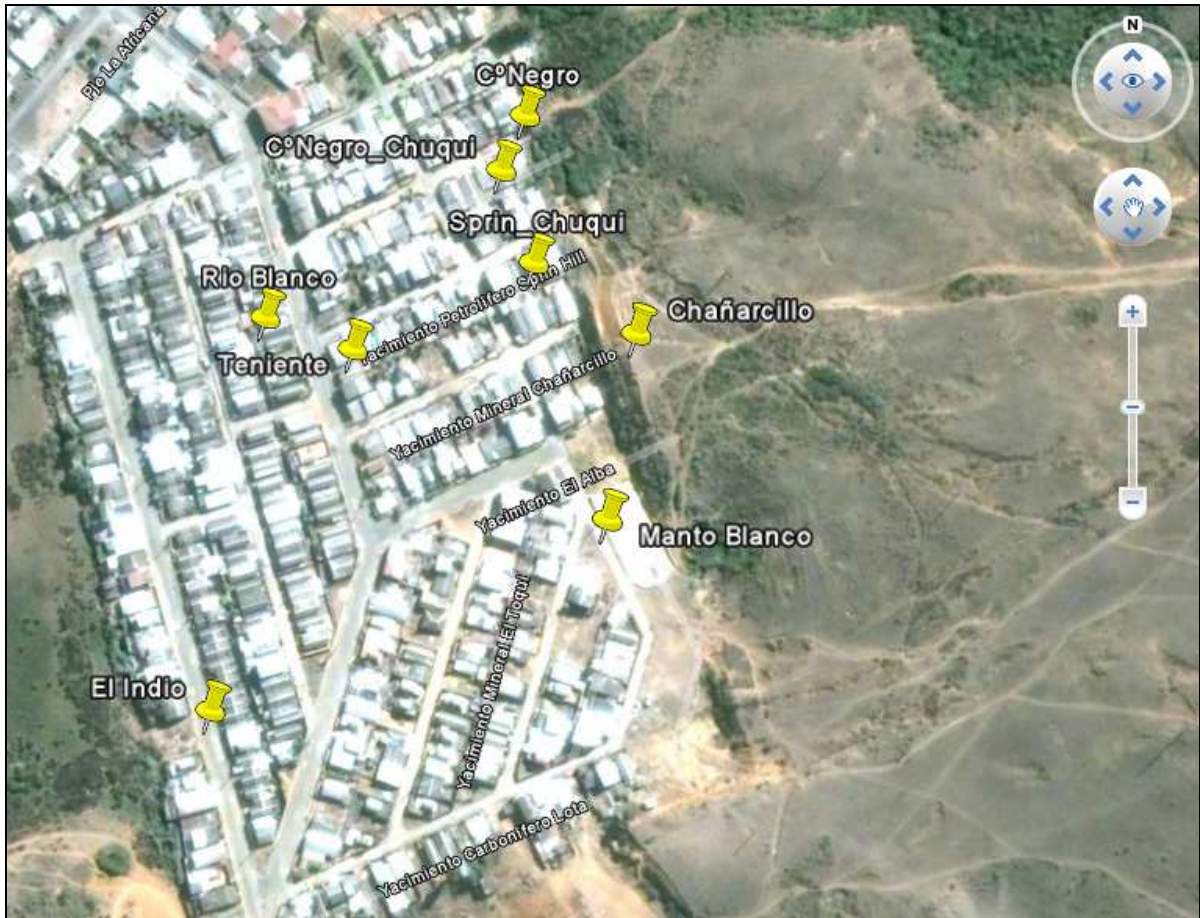
2.- La coordenada UTM N: 5.901.886; E: 664.771 Cota 21 m.s.n.m. WGS84, Huso 18 que rige geográficamente los pasajes Chañarcillo y Chuquicamata se observa un corte de estabilización de ladera en roca sedimentaria meteorizada con desprendimiento de

bloques de hasta 1 m. de espesor. Existen fracturas abiertas que se proyectan al interior del talud. Los bloques desprendidos fueron contenidos por el Muro perimetral de la propiedad. Existe amenaza de una Remoción en Masa (Fig.7).

Figura 7: Imagen tomada de Google Earth, donde se observa la ubicación de Población gendarme Elías Aguilera, con la amenaza de ladera inestable hacia el SE y el fenómeno de licuefacción que provocó daños hacia el NW en terreno con nivel freático muy superficial.

3.- Aunque hubieron viviendas que no sufrieron daños, el fenómeno de licuefacción del suelo está presente, por lo tanto se sugiere al Municipio de Coronel, planificar la erradicación total o en su defecto considerar un estudio acabado de mecánica de suelos para decidir lo más conveniente para la seguridad de los pobladores.
