EFFECTOS GEOLÓGICOS DEL SISMO DEL 27 DE FEBRERO DE 2010:

OBSERVACIONES DE DAÑOS Y EVALUACIÓN DE POSIBLES EMPLAZAMIENTOS DE CAMPAMENTOS DE EMERGENCIA EN LAS LOCALIDADES DE LLICO Y PUNTA LAVAPIÉ, COMUNA DE ARAUCO.

(INF-BIOBIO-39)

Fecha : 26 de marzo de 2010
Asistencia solicitada por : Dirección de Obras, Municipalidad de Arauco.
Asistencia realizada por : Felipe Espinoza, Miguel Ortiz, geólogos.

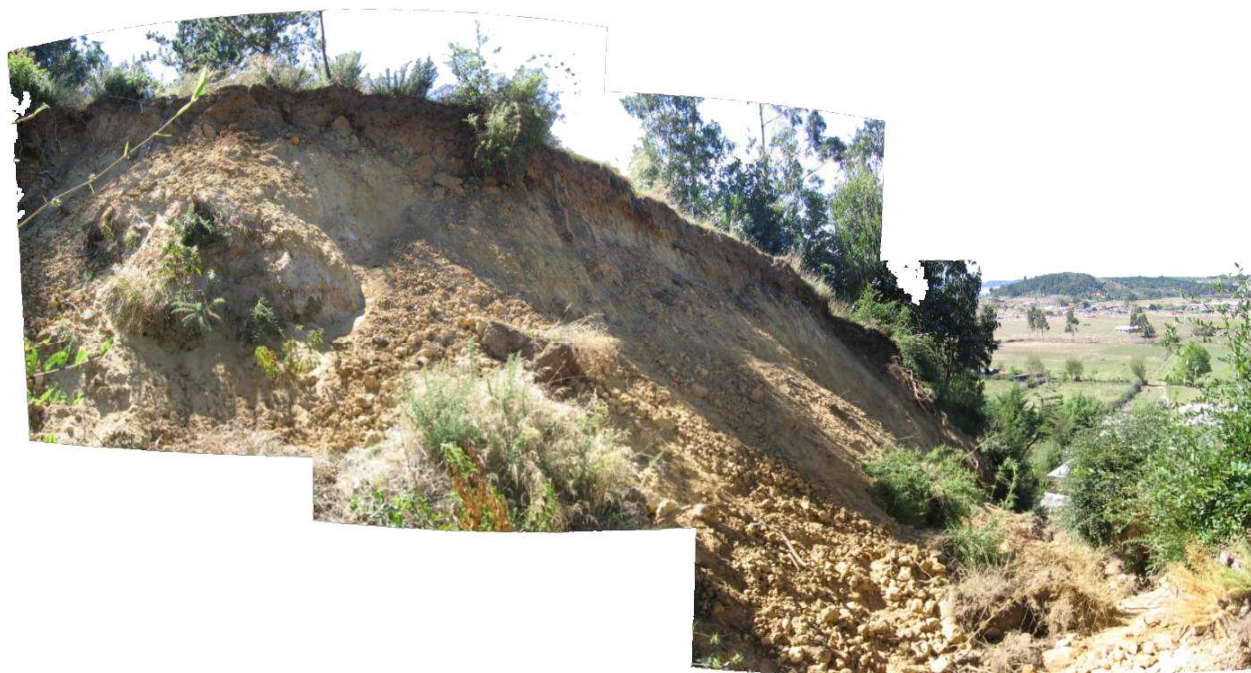
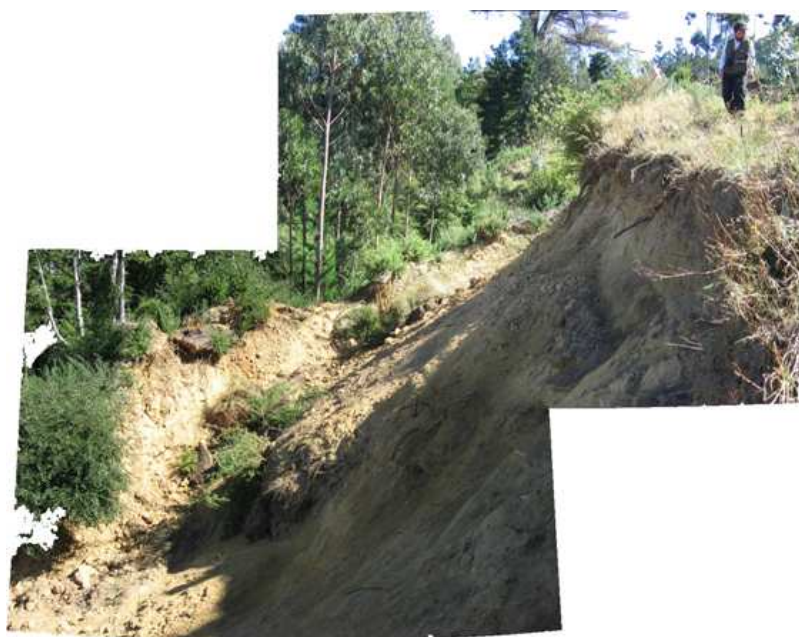
En el sector conocido localmente conocido como Lo Martínez, al oeste de la localidad de Llico, al menos 5 viviendas emplazadas junto a la ladera de un cerro están amenazadas por la ocurrencia de un deslizamiento de roca luego del terremoto. Cerca de 25 metros aguas arriba desde las viviendas, a lo largo de un sector de escorrentía invernal, ocurrió el deslizamiento que afectó a un escarpe de aproximadamente 6 m de altura, formado por la erosión del agua, y que bloqueó parcialmente el curso natural de escorrentía en ese lugar. Esta vía de evacuación de aguas lluvias es utilizado además como camino de acceso a una pequeña vivienda ubicada en el lugar (Fig. 1).

Figura 1: *Arriba*) Fotografía del deslizamiento de roca que afectó el sector alto de la localidad de Lo Martínez, Llico. Abajo a la derecha se pueden apreciar las viviendas que podrían ser afectadas por un alud de barro en la época de lluvias. *Abajo*) Fotografía del mismo sector pero en dirección opuesta. Nótese la altura del escarpe (~ 6 m) desde el cual se produjo el desprendimiento. Se observa que en la parte alta del escarpe existe terreno inestable que podría desprenderse.

- Se recomienda el retiro inmediato del material desprendido y acumulado en el lecho del curso de agua parcialmente bloqueado; ante cualquier lluvia este material podría formar un alud de barro que afectaría directamente a las viviendas localizadas en la parte baja de la ladera.
- Se recomienda trabajar la pendiente del escarpe desde donde se generó el deslizamiento, en particular la construcción de terraplenes en escalera para evitar nuevos desprendimientos.
- Ante la recurrencia de este fenómeno en el sector, sería recomendable intervenir las caídas de agua naturales que escurren en el sector en su curso alto (a la altura del camino a Punta Lavapié) para lograr encausarlas por la quebrada aledaña. Este trabajo debe realizarse con material sólido (concreto) capaz de soportar altos volúmenes de flujo durante el invierno.

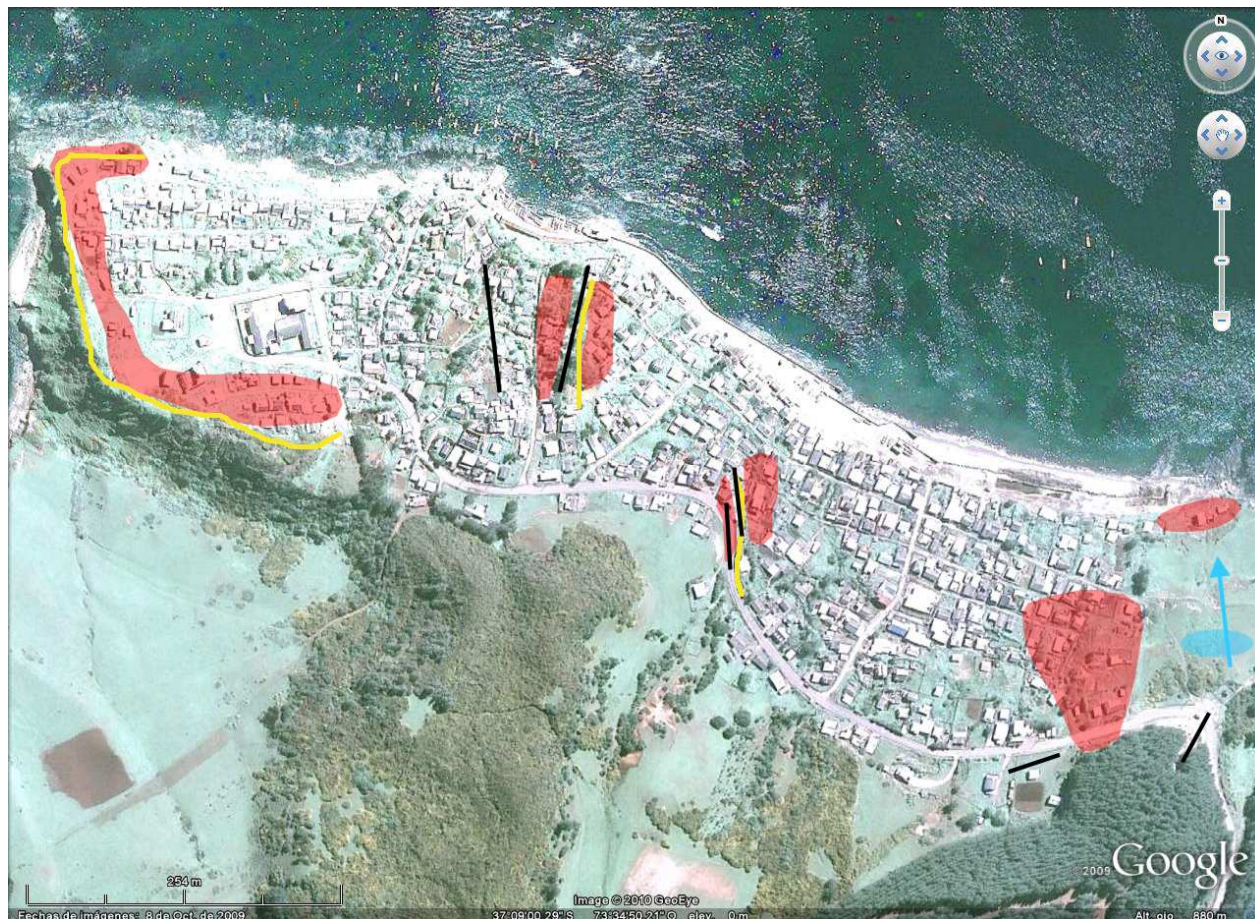
En el sector interno de la villa, grietas de gran extensión en dirección N20E aparecen en la cabecera de un escarpe antiguo cubierto con abundante vegetación; estas grietas presentan importantes desplazamientos tanto horizontal como vertical (decenas de cm) y una profundidad aproximada de 60 cm. Las casas bajo este escarpe ya fueron evacuadas dado el riesgo que los mismos habitantes notaron frente al desarrollo de estas grietas. En otro sector, grietas con similar orientación aparecen al costado del camino vecinal, afectando una vivienda localizada en la cabecera de un escarpe de 12 m aproximadamente desarrollado al costado del camino. Bajo este sector existen varias viviendas aún habitadas. En el camino de entrada, una remoción reciente (2007) no presentó reactivación (INF-BIOBIO-04). En este mismo sector se ubican las copas de agua que alimentan el pueblo. En el borde de la copa ubicada en el sector alto, al sur del camino, existe una fisura prolongada (~6 m) que corre cerca del borde de la copa, pero que no la compromete (Fig. 3). En el sector de la otra copa, al norte del camino, no se apreciaron grietas; sin embargo, el responsable de la vigilancia de las copas indicó la aparición de una fisura en el concreto en la parte baja de la copa, lo que evidencia algún trabajo de la estructura frente al terremoto. Además, en la parte baja de este sector aflora agua de la que no es posible precisar un origen, aunque es posible que provenga desde la misma copa (dada su posición en altura).

Figura 2: Imagen satelital (Google Earth) del sector de punta Lavapié. Las líneas negras representan grietas mayores observadas en el sector. Líneas amarillas representan escarpes pronunciados que representan un peligro para las viviendas cercanas, tanto en su cabecera (arriba) como a sus pies (abajo). Flecha azul representa la dirección de un drenaje natural que podría seguir un aluvión en el caso del colapso de la copa de agua norte, y que afectaría directamente a unas instalaciones cerca de la costa. Elipse celeste indica sector con presencia de agua superficial. Los polígonos rojos se identifican como áreas de riesgo por su cercanía a escarpes y, en algunos casos, el desarrollo de grietas como potenciales antecedentes de remociones en masa y/o deslizamientos.

- Se recomienda restringir el paso de vehículos pesados a la parte central del camino vecinal de Punta Lavapié ya que podría aumentar el desarrollo de las grietas existentes en el pavimento y precipitar una remoción en masa.

- Evacuar las viviendas en evidente riesgo por deslizamiento de tierra y roca producto del desarrollo de grietas en las cabeceras de los escarpes existentes en el sector central del poblado; así como también las casas existentes en laderas muy pronunciadas (cabeceras) cerca de estos escarpes.

- La zona occidental de la caleta representa una zona de riesgo al encontrarse las viviendas muy cerca del escarpe costero, que en ese sector presenta varios metros de

altitud. Se recomienda evitar la proliferación de viviendas cerca (<20 metros) de la cabecera del escarpe.

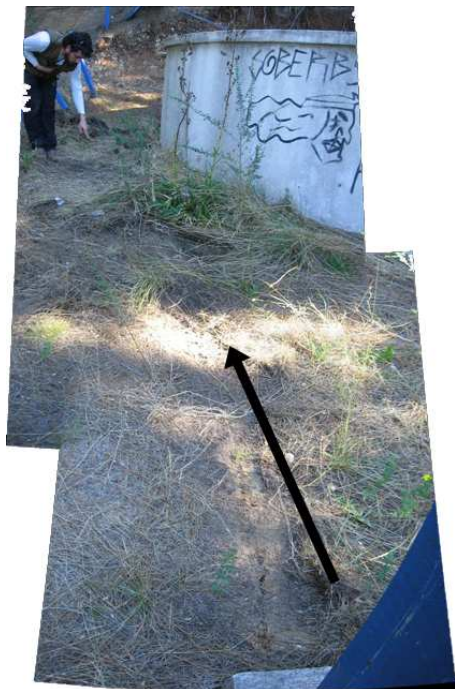
Figura 3: Fisura que pasa por un costado de la copa de agua ubicada al sur del camino de ingreso a Punta Lavapié. La copa no está comprometida por esta estructura.

- Monitorear el desarrollo de la fisura observada en la copa de agua sur, en caso de observar una apertura o desplazamiento de esta, dar aviso inmediato a la compañía de agua responsable de la estructura para tomar las medidas necesarias.

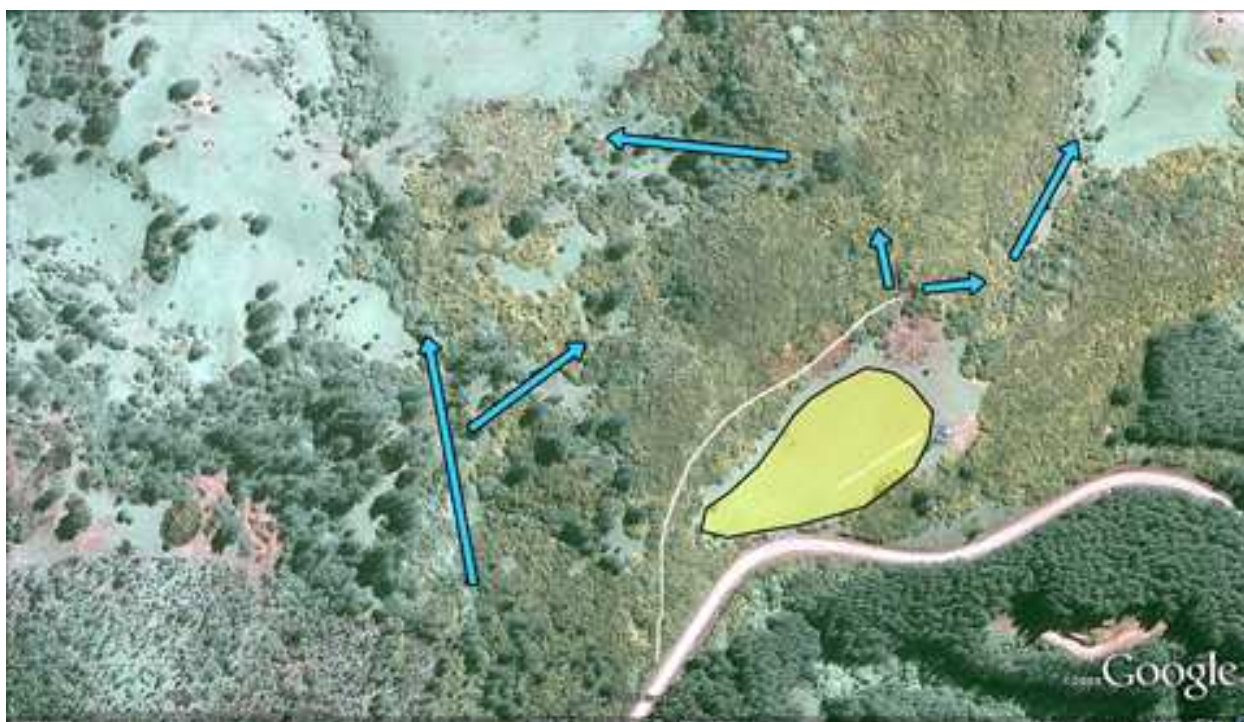
Este terreno corresponde a una pequeña llanura de forma semi-ovalada sin vegetación, ubicada en la cima del cerro que rodea punta Lavapié por el sur, a una altitud aproximada de 170 m s.n.m., al costado occidental del camino que une Lavapié con Llico (Fig. 4). El terreno sin vegetación tiene una superficie total aproximada de 10,000 m². El lugar está rodeado por arbustos nativos de mediana altura, presenta una pendiente suave hacia el norte que aumenta cerca de la ladera. La superficie del área con pendiente baja alcanza cerca de 6,000 m². Dada su disposición geográfica, desde este sector nacen las quebradas (dos) que llegan a Lavapié, por el norte, y al borde occidental de la península. No se observaron evidencias de escurrimiento superficial en el lugar (debido, en parte, a la abundante vegetación), pero se presume que por lo menos las dos

quebradas mayores canalizan las aguas lluvias en la temporada invernal (Fig. 4). En el extremo norte del borde occidental del terreno, en la cabecera de la ladera oeste, se observa una depresión de aproximadamente 2 m de profundidad, excavada en el suelo vegetal del lugar (tierra café, Fig. 5). Esta depresión se extiende hacia el sureste, bordeando el terreno en estudio. Del análisis morfológico y de imágenes satelitales de esta singularidad se presume que representa una antigua zona de agrietamiento que afectó parte del borde occidental del terreno. Además, dada su morfología, se presume que por este lugar se concentran y escurren aguas lluvia.

Figura 4: Imagen satelital del terreno de la antena. Con flechas azules se indica la dirección de evacuación natural de aguas lluvias (drenajes). La línea blanca representa la traza de una posible zona de antiguo agrietamiento (inferido) que rodea el terreno por su borde noroccidental, hacia la zona de mayor pendiente (ver figura 5). El polígono amarillo indica el área recomendada para la construcción de las viviendas de emergencia (aprox. 6,000 m²).

- Las viviendas de emergencia deben ser colocadas al menos 10 metros desde la actual línea de vegetación a lo largo del borde occidental del terreno, ya que ese sector podría tener antecedentes de agrietamiento, aparte de coincidir con el borde de la ladera del cerro donde se podrían generar remociones en masa.

- La superficie utilizable para la instalación del campamento se restringe a aproximadamente 6,000 m², ya que deben excluirse los borde del terreno y el sector norte que tiene mayor pendiente. Esto para evitar el relleno de ese sector con material artificial que deba compactarse.

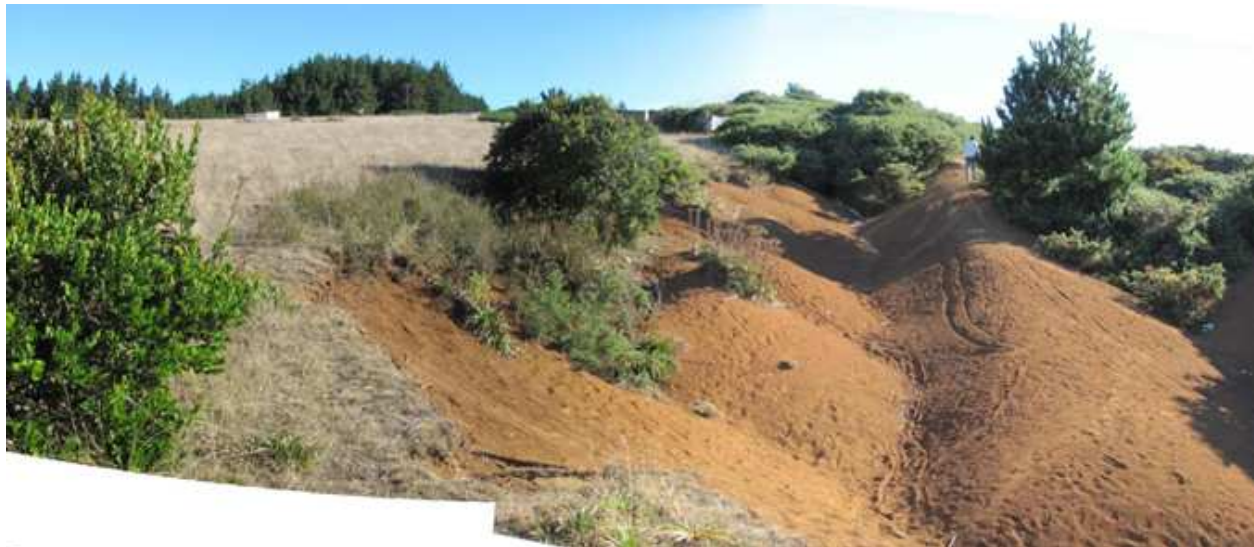
Figura 5: Vista hacia el SW del terreno de la antena. Se observa el desarrollo de una zona deprimida, correspondiente a suelo intensamente erosionado, que podría representar la traza de una antigua grieta en la cabecera de la ladera noroccidental. Además, esta estructura canaliza, probablemente, las aguas lluvias conduciéndolas hacia una quebrada que baja hacia el noreste.

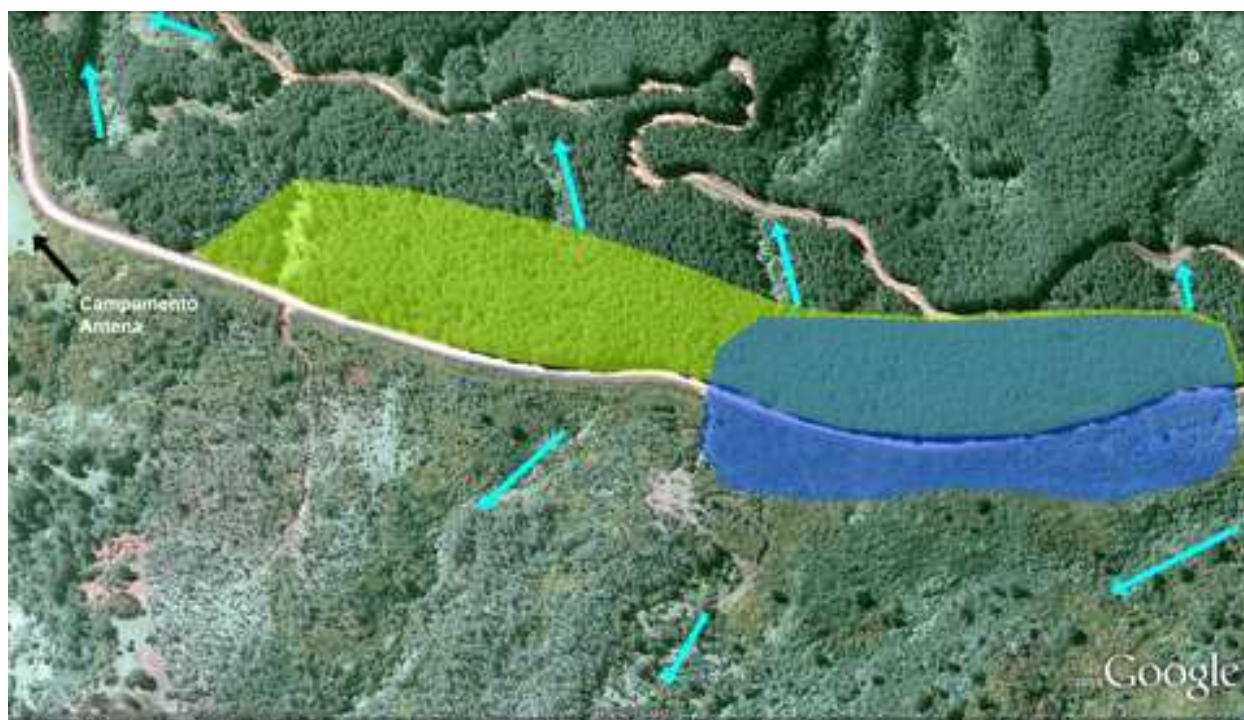
El terreno se ubica a una altitud aproximada de 200 m s.n.m., contiene actualmente una plantación de pinos de edad madura, muestra una superficie irregular de baja pendiente que cae hacia el este, con desarrollo de suelo vegetal que alcanza 1,5 metros en algunos sectores. La roca bajo éste corresponde a una arenisca con niveles finos de conglomerados cuarcíferos. Al este del camino, distante entre 50 y 100 metros, se observa un aumento de la pendiente del terreno y el desarrollo de incisiones profundas que corresponden a cabeceras de los drenajes de agua (quebradas menores y vertientes). Al lado opuesto del camino, sobre un terreno ondulado de baja pendiente, se desarrolla vegetación arbustiva que se extiende por cerca de 50 metros antes del comienzo de un aumento importante en la pendiente y la aparición de las quebradas que desaguan hacia el oeste (Fig. 6).

Figura 6: Imagen satelital de la serranía al sur de Punta Lavapié. El camino que une este sector con Llico cruza la figura en dirección NS. Los polígonos dibujados representan áreas de bajo peligro geológico donde podrían construirse viviendas definitivas para los damnificados del sector de Punta Lavapié. Área polígono amarillo: 67,000 m², área polígono azul: 62,000 m² (valores aproximados). Las flechas celestes indican la ubicación de drenajes naturales.

Corresponde a un área aproximada de 67,000 m² que se extiende a un costado del camino y que está limitada al este por la línea que definen las cabeceras de las quebradas, alcanzando así un ancho que varía entre 50 y 100 metros y una longitud aproximada de 750 metros (Fig. 6). En este caso no sería necesario modificar el trazado del camino actual.

Corresponde a un área aproximada de 62,000 m² que se extiende a ambos lados del camino. Al igual que en el caso anterior, los límites del área corresponden a los cambios de pendiente cerca de la ladera y a la presencia de quebradas. El área sugerida tiene un ancho máximo de 150 metros y una longitud de 400 metros (Fig. 6). En este caso debe estudiarse la opción de modificar el trazado del camino público.

- Se recomienda en todos los casos la toma de medidas preventivas ante la ocurrencia de incendios forestales, educando e informando a la gente, y ejecutando las medidas de mitigación de riesgo comunes para asentamientos en zonas boscosas.
- Estudios y mejoramiento del suelo destinado para la fundación de infraestructura.
- Estudio de los cursos de agua naturales. Se recomienda realizar un manejo de las aguas lluvias con materiales sólidos, canalización y redireccionamiento.
