# **ANÁLISIS HIDROGEOLÓGICO DE LA SURGENCIA DE AGUA EN LICEO INDUSTRIAL CHILENO ALEMÁN DE FRUTILLAR, PROVINCIA DE LLANQUIHUE, REGIÓN DE LOS LAGOS**

**INFORME TÉCNICO**

**SUBDIRECCIÓN NACIONAL DE GEOLOGÍA**

**2022**

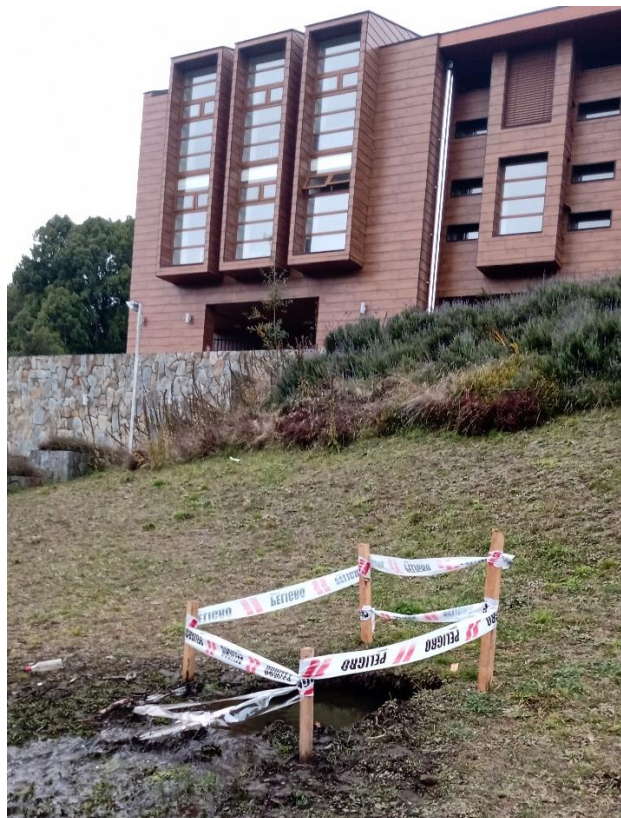
De acuerdo con la información entregada en la solicitud, el Liceo Industrial Chileno Alemán de Frutillar presenta actualmente una surgencia de agua subterránea (coordenadas UTM WGS84 Norte 5.444.732 m – UTM Este 665.204m; punto 1 en FIG. 1 y FIG. 2) que escurre hacia calle Carlos Richter, movilizand material (correspondiente a grava y arena) hacia la calzada. Situación que se produjo durante el mes de mayo del año en curso. No existen antecedentes de excavación o movimientos de tierra generados recientemente en el punto de surgencia.

FIG. 2. Fotografía de surgencia de agua.

En la visita a terreno por parte del personal de la OTPV se observó que la surgencia tiene una sección aproximada de 1x1 m y una profundidad máxima cercana a 1,5 m. Se efectuó una estimación del caudal de la surgencia indicada en la solicitud, que dio como resultado un valor de 6 l/s. Adicionalmente se observó una vertiente en la vereda sur de calle Carlos Richter (punto 2, FIG. 3.; FIG. 5), la cual presenta un caudal constante, aunque muy reducido en comparación a la surgencia indicada en la solicitud (menor a 0,1 l/s).

Considerando los antecedentes entregados, los datos recopilados en terreno y el contexto hidrogeológico, es posible inferir que la ocurrencia de la nueva surgencia de agua esté asociada a acciones antrópicas que han elevado el nivel estático del agua subterránea, particularmente el relleno para la construcción del internado, junto con el uso y reinyección de agua subterránea en un sistema geotérmico de calefacción. En la zona no saturada el agua puede escurrir en líneas preferenciales donde la permeabilidad es más alta, lo cual podría darse en el antiguo canal que captaba aguas superficiales encausándolas hacia el estero sin nombre. Luego, al ser rellenado con materiales de desconocida permeabilidad el lecho, principalmente de grava, mantendría una línea de permeabilidad media a alta. El aumento de flujo en esta línea generaría una movilización de las partículas finas (tamaño limo y arcilla, presentes en los intersticios del relleno) aguas abajo y luego saliendo hacia la superficie, sin embargo, se desconoce el volumen de material removido. La disminución de material particulado fino en los intersticios provoca un aumento en la permeabilidad a lo largo de la línea de flujo preferencial, lo cual explica el aumento de flujo y la surgencia de agua. En estas condiciones es esperable que la surgencia se mantenga al menos durante los meses de mayores precipitaciones.

A partir de los antecedentes y las observaciones de terreno, es posible inferir que la surgencia de agua subterránea, ocurrida en el sector norte del Liceo Industrial Chileno Alemán de Frutillar (frente a calle Carlos Richter) esté asociada a acciones antrópicas: el relleno depositado sobre la traza de un antiguo canal y el uso de agua subterránea en un sistema de calefacción geotérmica.

Sobre la base de estos hechos y el contexto hidrogeológico es esperable que la surgencia se mantenga, al menos en los meses de mayores precipitaciones, con lo cual es recomendable construir una obra de canalización para el adecuado escurrimiento superficial del agua.

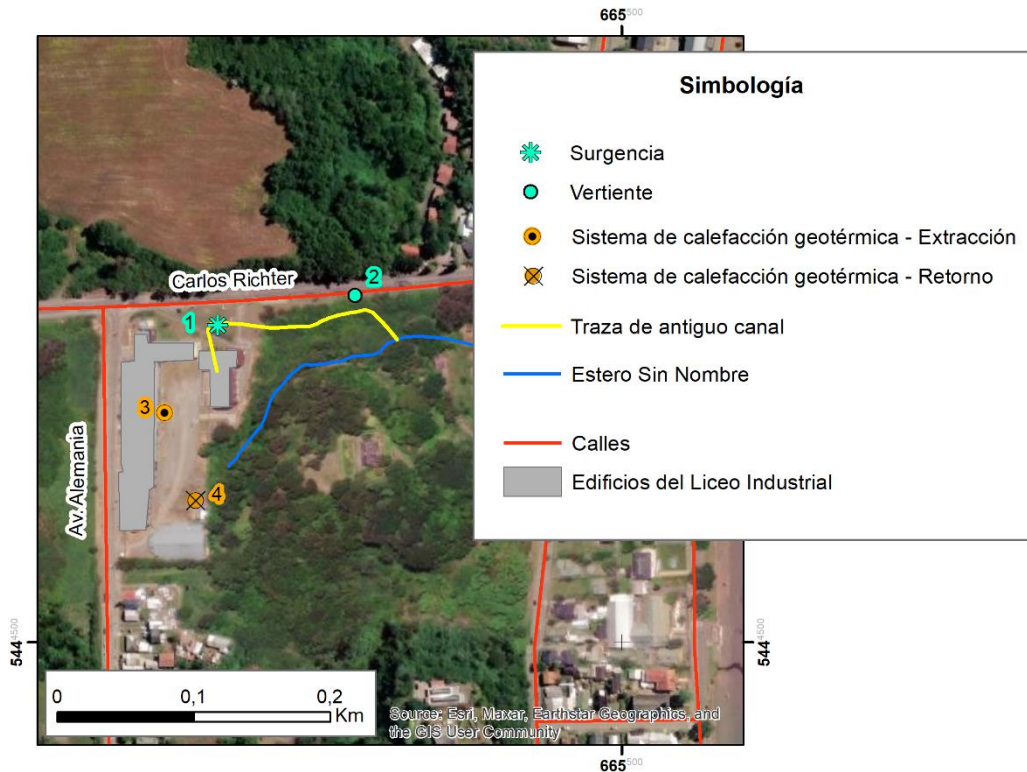
Las dependencias del actual internado del Liceo Industrial Chileno Alemán (que se observan en la FIG. 2), fueron construidas el año 2016 y el prevencionista informa que actualmente presenta grietas en su estructura. Adicionalmente informa que previo a esta construcción existía un canal que conducía el agua superficial hacia el estero sin nombre que cruza el terreno colindante al Liceo (perteneciente al Museo Colonial Alemán de Frutillar), dicho canal fue rellenado para las obras de construcción. A partir de la interpretación de fotografías aéreas previas al año 2014, es posible definir la traza de dicho canal (FIG. 3).

FIG. 3. Trazo de antiguo canal existente previo a la construcción de las actuales instalaciones del internado.

Como información adicional Sebastián Monsalve indica que el internado tuvo un sistema de calefacción geotérmico, en el cual se extraía agua subterránea de un pozo (punto 3, FIG. 3) y luego de extraer el calor mediante bombas de calor, se retornaba el agua en otro punto conformado por un pozo de 6 m (ubicado en punto 4, FIG. 3), produciéndose una inyección somera del agua previamente extraída. Este sistema de calefacción dejó de operarse el 2019 debido a que se producía la formación de pozas de agua en el patio donde se encuentra el punto de inyección cuando estaba en funcionamiento. Personal que operaba el sistema de calefacción indica que durante el año 2019 se produjo el sollevamiento del estanque de gas instalado bajo tierra en el mismo patio (FIG. 4).

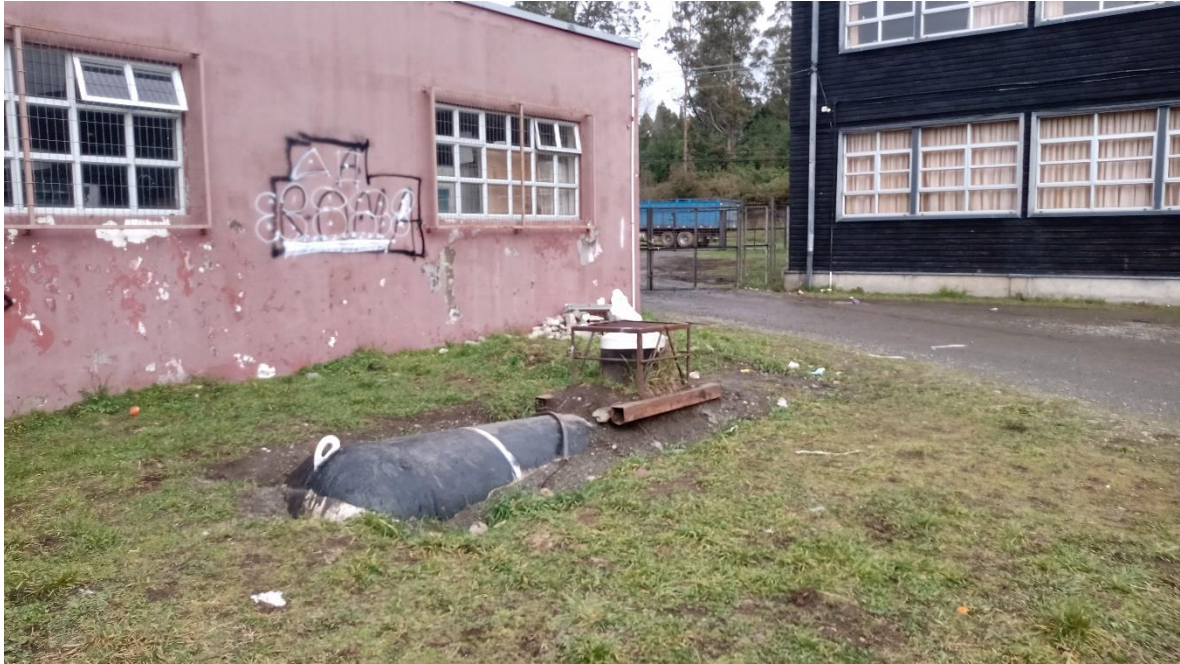
Sobre la base de esta información es posible inferir que la formación de pozas y el sollevamiento del estanque de gas, está asociado con un aumento del nivel estático en el patio del liceo, producido por el agua que se inyectaba de manera somera durante el uso de la calefacción.

FIG. 4. Fotografía de estanque de gas solevantado, dependencias del Liceo Industrial.

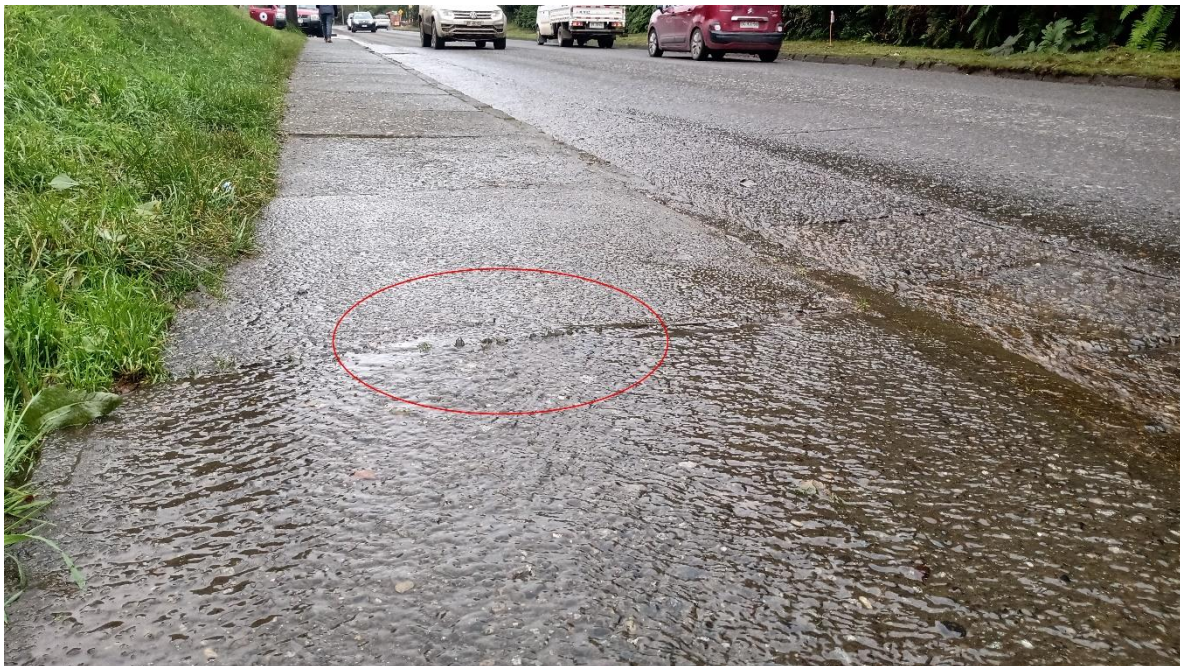
FIG. 5. Vertiente calle Carlos Richter.

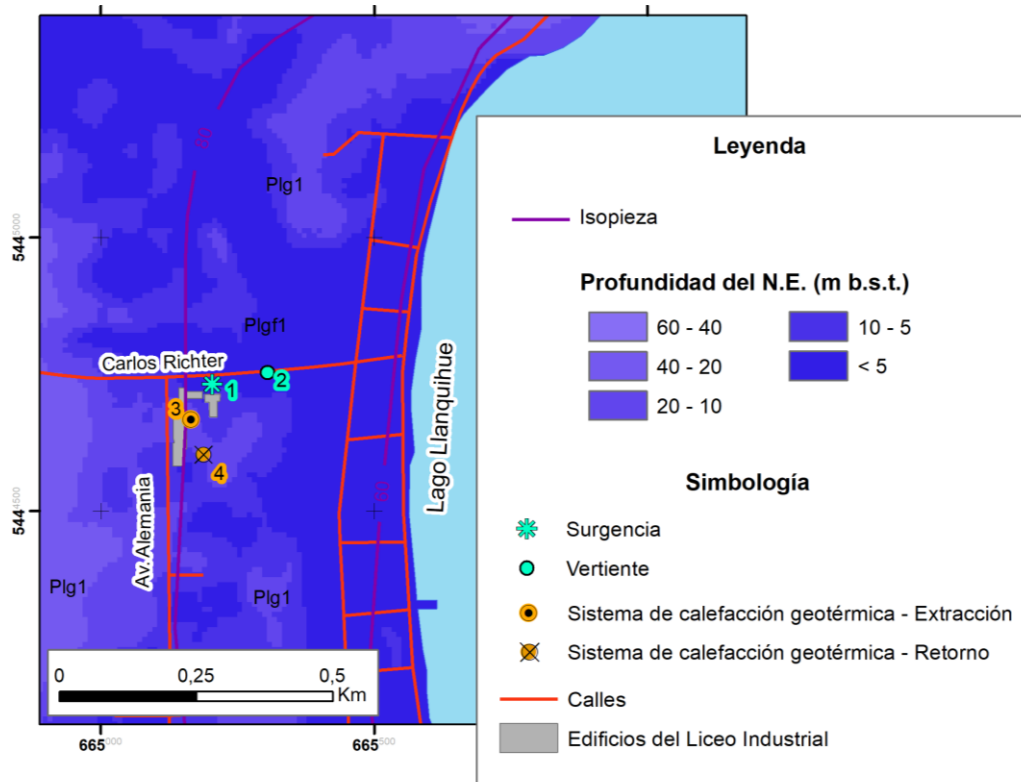
potencial para el almacenamiento de agua subterránea en la cuenca del río Maullín, conforma predominantemente acuíferos libres que presentan conexión hidráulica con las unidades hidrogeológicas adyacentes y con los cauces fluviales actuales (Troncoso *et al.*, 2019). En el mapa de profundidad del nivel estático (FIG. 7), es posible observar que, en la zona del establecimiento educacional, el agua subterránea se encuentra a menos de 10 m de la superficie y aguas abajo (desde el establecimiento hacia el lago Llanquihue) a menos de 5 m, con una disminución gradual hacia el lago Llanquihue. Las zonas donde el nivel estático se encuentra próximo a la superficie son propensas a la existencia de vertientes.

FIG. 7. Mapa de profundidad del Nivel Estático (N.E.).
