EVALUACIÓN DE PELIGRO DE REMOCIÓN EN MASA EN CAMINO DE ACCESO A LOCALIDAD DE PON PON, COMUNA DE MARIQUINA, REGIÓN DE LOS RÍOS

INFORME TÉCNICO

INFORME TÉCNICO, 2024

Tipo de Informe Técnico: Asistencia Técnica.

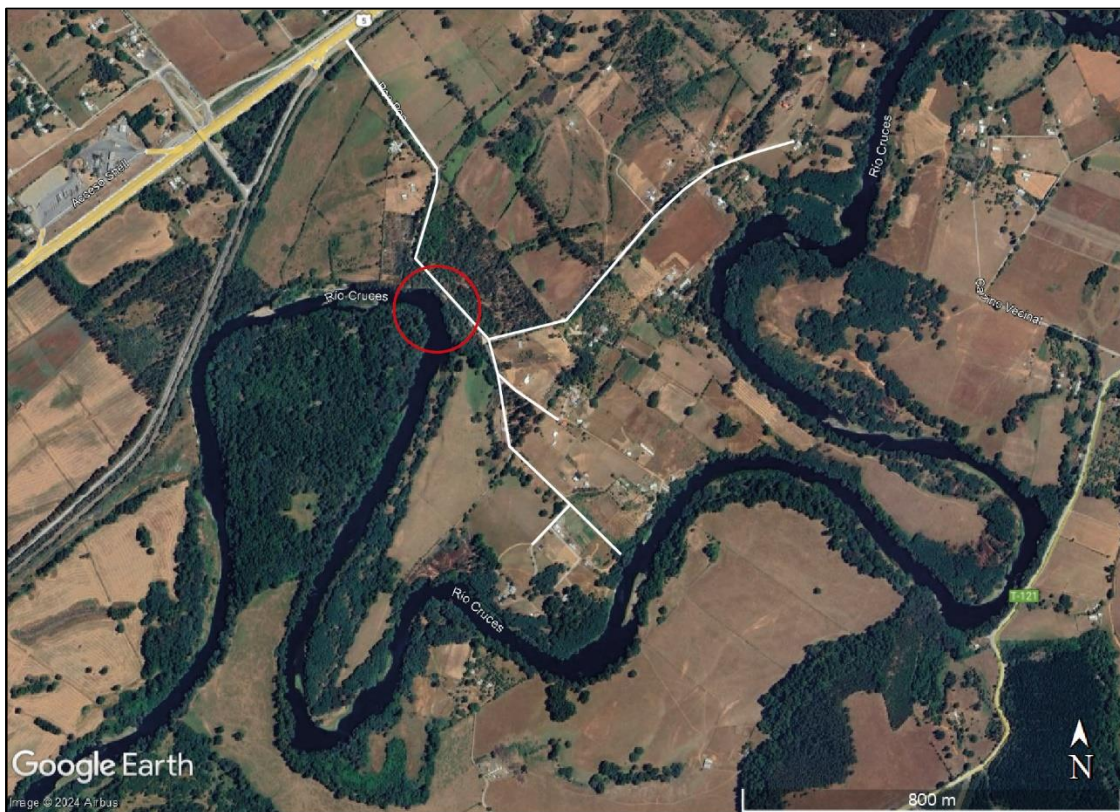
1. El acceso a la localidad de Pon Pon se realiza a través de un camino vecinal al que se ingresa por el Fundo Los Castaños. Es un camino de tierra en buen estado.
2. En un tramo de aproximadamente 60m el camino se aproxima al río Cruces. Este sector del río corresponde al borde exterior de un meandro (ladera de erosión fluvial; Figura 4).

Figura 4. Imagen satelital *Google Earth* de la zona de estudio (destacada en el círculo rojo). Se puede identificar como el uno de los meandros del río Cruces se acerca a corta distancia del camino de acceso (línea blanca) a la localidad de Pon Pon.

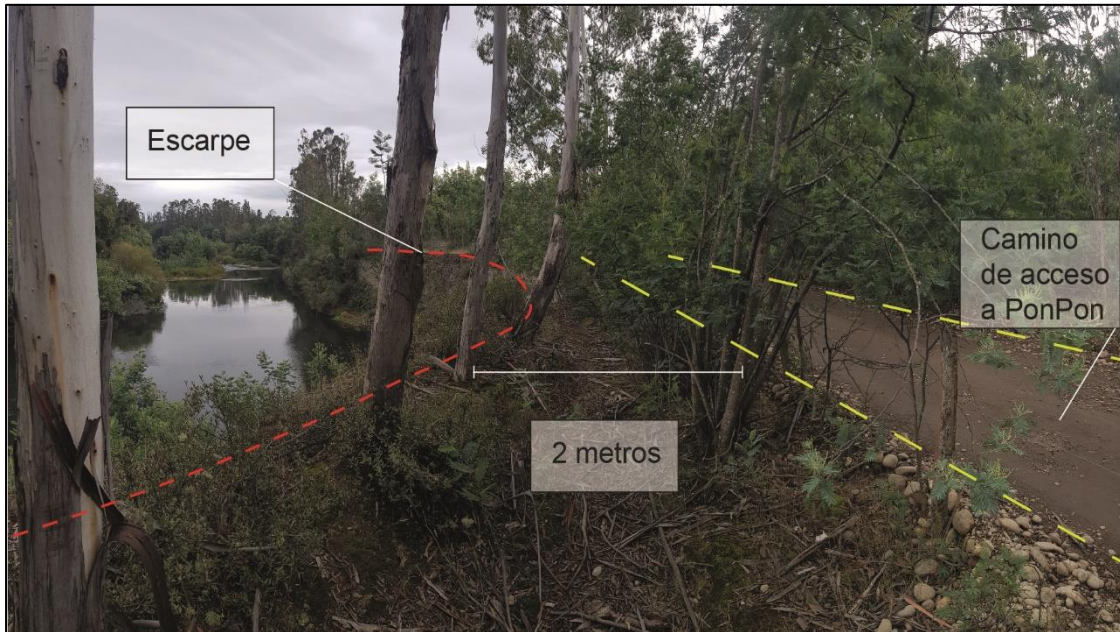
3. El camino se sitúa en una terraza elevada unos 15m por sobre el río Cruces. Entre el río y el camino, existe un escarpe vertical. La distancia entre el camino y el borde del escarpe, en su parte más estrecha, es de unos 2m (Figura 5).

Figura 5. Fotografía de una vista hacia el NO desde el camino de acceso a la localidad de Pon Pon (ubicado entre las líneas segmentadas amarillas), tomada en el sector de mayor acercamiento del camino al borde del escarpe (línea segmentada roja).

- Modificar el trazado de la ruta, alejándose a lo menos 20 m desde el borde del talud.
- Instalar señalética de: 1) restricción de velocidad (20 km/h u otra, según lo que determine la dirección de vialidad), 2) restricción de tránsito de vehículos pesados y 3) extrema precaución por riesgo de caída al río.
- Talar los árboles que están en peligro de caída situados en el borde del talud.

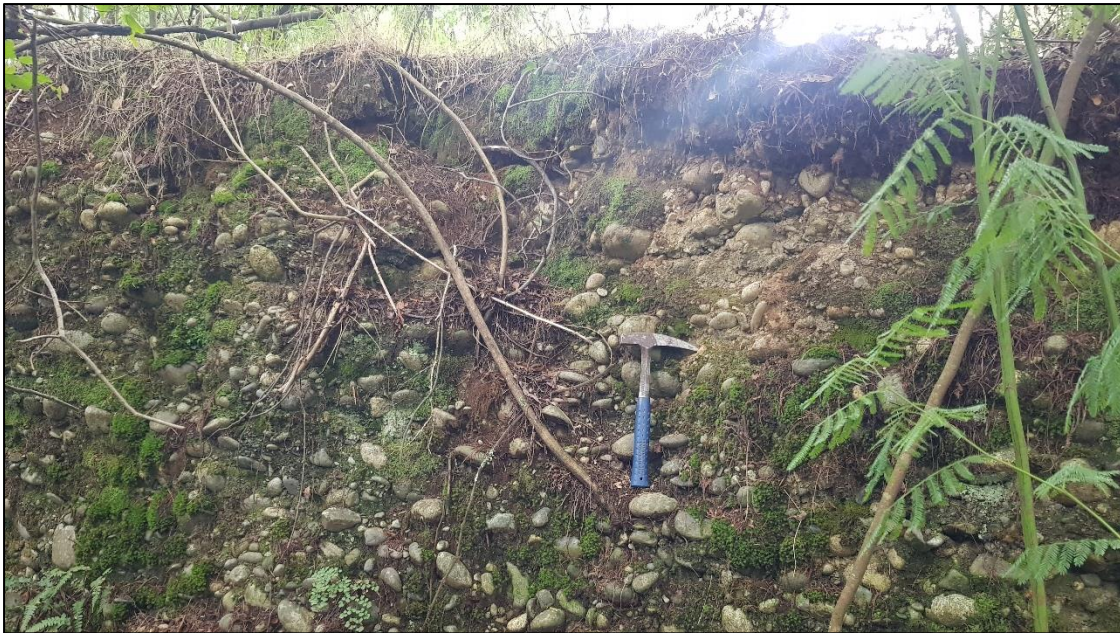
4. La ladera del escarpe está compuesta por materiales sueltos y poco resistentes a la erosión, formados por un depósito no consolidado de gravas clastosoportadas y arena gruesa (Figura 6).

Figura 6. Fotografía del depósito de gravas y arenas gruesas no consolidadas que constituyen la ladera. Se pudo acceder solo a la parte superior del talud.

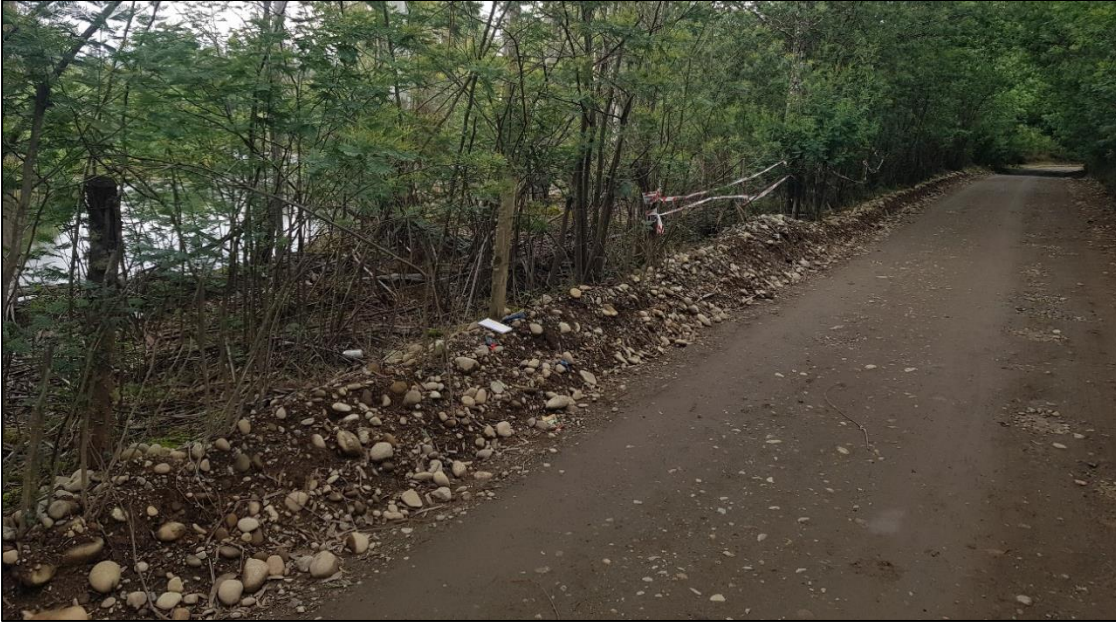
5. En el coronamiento del escarpe, donde se sitúa el camino, no se observaron evidencias de asentamiento diferencial como grietas, desniveles, hundimientos o inclinación de árboles (Figura 7).

Figura 7. Fotografía del camino en el sector en que el se encuentra más cercano al borde del escarpe. Por seguridad, en el sector se instaló un cerco de alambre y cinta de peligro. El camino se encuentra en buenas condiciones y sin evidencias de asentamientos, grietas u otras deformaciones.

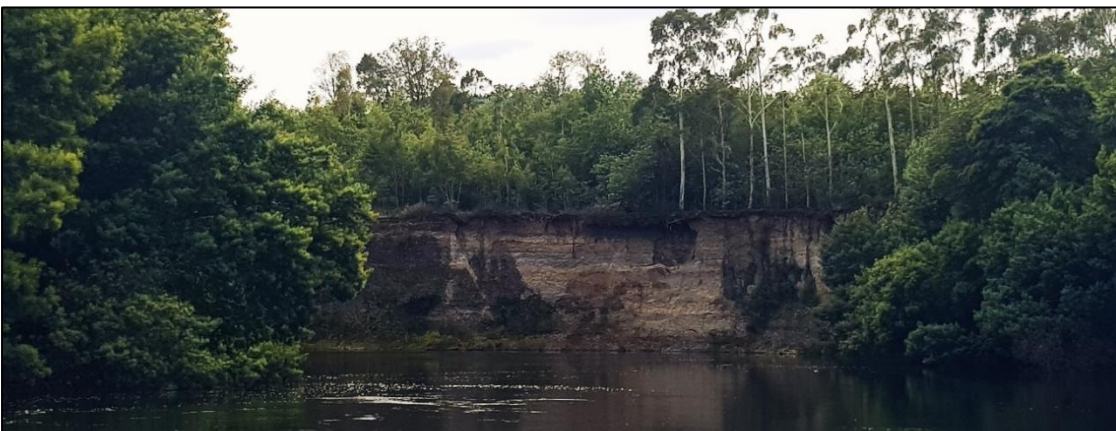
6. En la base de la ladera se observó que el río Cruces está en contacto directo con el pie del talud, generando una erosión permanente (Figura 8).

Figura 8. Fotografía de ladera afectada (vista hacia el norte desde un punto ubicado a unos 200m de distancia). En este sector, el borde exterior de un meandro del río Cruces está en contacto directo con el pie del talud.

- Se sugiere al municipio evaluar la construcción de obras civiles destinadas a canalizar los escurrimientos y afloramientos de aguas en la corona del talud con la finalidad de disminuir su erosión y saturación de agua.
- Prohibir la construcción de asentamientos, casas en la parte superior y cerca del borde (por al menos 50 m desde el borde)
- Incorporar a los habitantes de la localidad de Pon Pon un plan de vigilancia ante movimientos, ruidos o cambios de geometría (hundimientos), durante periodos de lluvia intensa y hasta 2 semanas posteriores a estos.

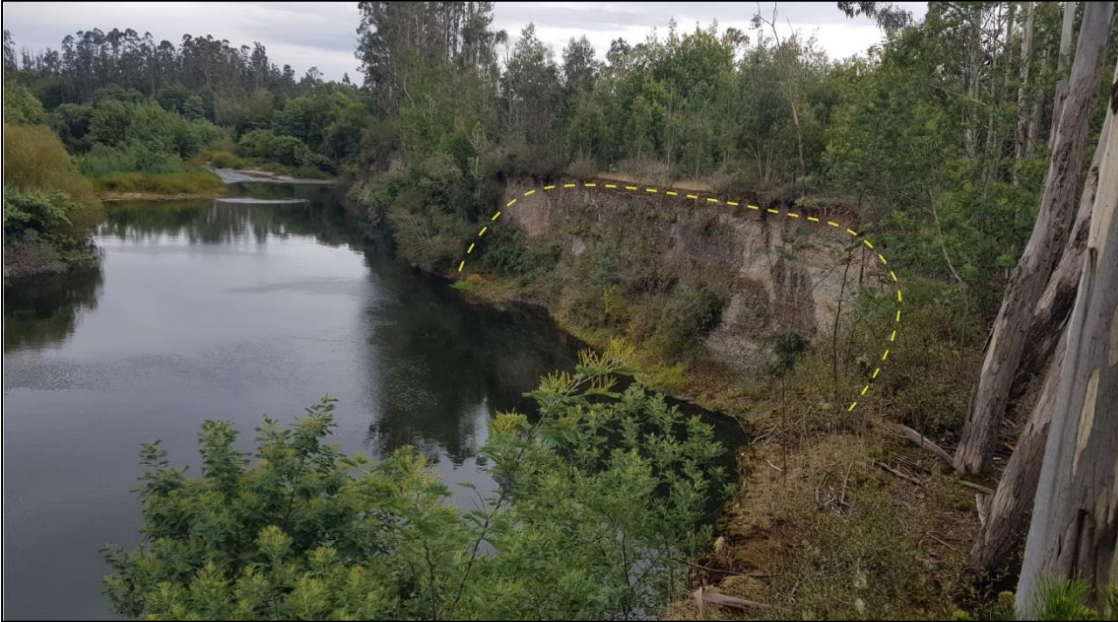
7. Se observaron evidencias de remociones en masa recientes, entre ellas, acumulación de depósitos coluviales entremezclados con matorrales aún verdes en la base del talud, suelo desprovisto de vegetación en la ladera, y árboles con sus raíces expuestas en la parte superior del talud (Figura 9).

Figura 9. Fotografía de la zona afectada por las últimas remociones en masa (área delimitada bajo la línea segmentada amarilla). Dentro de esta zona, la ladera está desprovista de vegetación y hay acumulación de coluvios y matorrales desprendidos en la base del talud.

Considerando el conjunto de antecedentes disponibles, entre ellos, las observaciones realizadas en terreno, estudios similares en la zona (Ramírez y Carrasco, 2022), y otras referencias bibliográficas, se concluye que en el talud se encuentra activo un fenómeno de remoción en masa del tipo caída, condicionado por factores naturales y asociado a la migración de meandros en el río Cruces. Entre los factores condicionantes se destacan los siguientes:

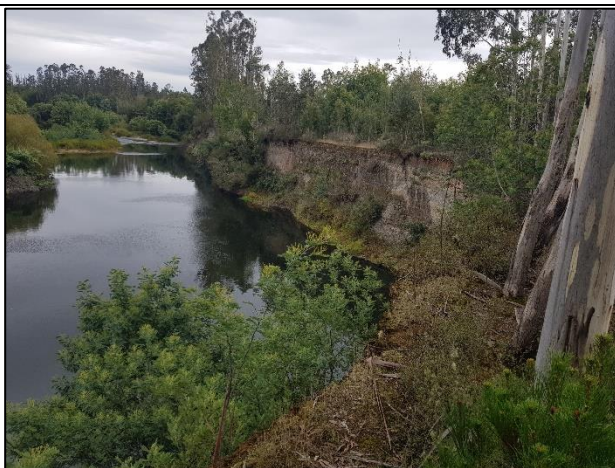
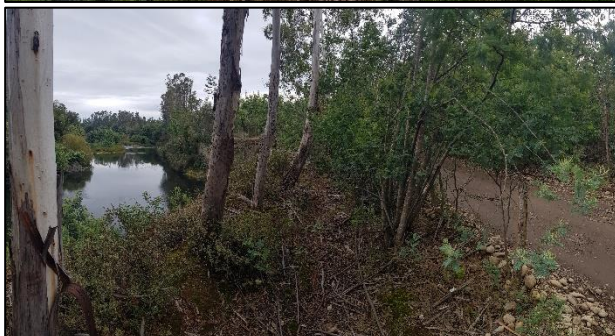
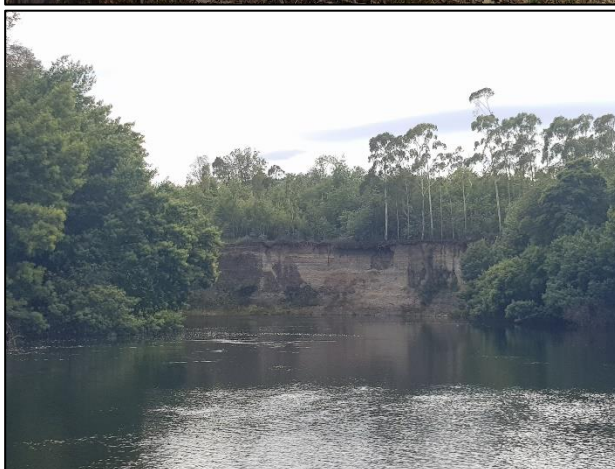
1. El camino se sitúa en una terraza elevada por sobre el río Cruces. Entre el río y el camino, existe un escarpe vertical de unos 15m. El camino se acerca al borde del escarpe en un tramo de unos 60m. La distancia entre el camino y el borde del escarpe, en su parte más estrecha, es de unos 2m.

2. El escarpe se sitúa en la ladera de erosión fluvial de un meandro del río Cruces.
3. La ladera del escarpe está conformada por un depósito no consolidado de gravas clastosoportadas y arena gruesa.

5. En la base de la ladera se observó que el río Cruces está en contacto directo con el pie del talud, generando una erosión permanente.
6. Se observaron evidencias de remociones en masa recientes, entre ellas, acumulación de depósitos coluviales entremezclados con matorrales aún verdes en la base del talud, suelo desprovisto de vegetación en la ladera, y árboles con sus raíces expuestas (en voladizo) en la parte superior del talud.

Considerando el conjunto de antecedentes disponibles y las observaciones realizadas en terreno, se concluye que la activación de remociones en masa observadas en este sector estaría asociada a un fenómeno natural de migración de meandros del río Cruces. Lo esperable es que este proceso continúe avanzando en el corto y mediano plazo. Por lo anterior, existe **una alta probabilidad de que ocurran nuevas remociones en masa en este sector, afectando tanto el talud como el camino aledaño**. Por lo anterior, existe un gran peligro para las personas que transitan por la ruta. **En consecuencia, se sugiere prioritario modificar el trazado de la ruta, alejándose a lo menos 20 m desde el borde del talud. En lo inmediato, con el fin de disminuir la probabilidad de accidentes en el tramo evaluado del camino, y evitar asentamientos diferenciales por la carga asociada al tránsito vehicular, se sugiere instalar señalética de restricción de velocidad (20 km/h u otra, según lo que determine la dirección de vialidad), de restricción de tránsito de vehículos pesados y de extrema precaución por riesgo de caída al río. También se recomienda la tala de los árboles que están en peligro de caída situados en el borde del talud. Para el logro de los objetivos señalados, es necesaria la coordinación entre servicios públicos, involucrando a los respectivos municipios y a las direcciones regionales del Ministerio de Obras Públicas (DOH y Vialidad).**
