VISITA TÉCNICA POR DESLIZAMIENTO EN PENÍNSULA DE LUTRÍN, COMUNA DE LOTA, REGIÓN DEL BIOBÍO

INFORME TÉCNICO

SUBDIRECCIÓN NACIONAL DE GEOLOGÍA

2022

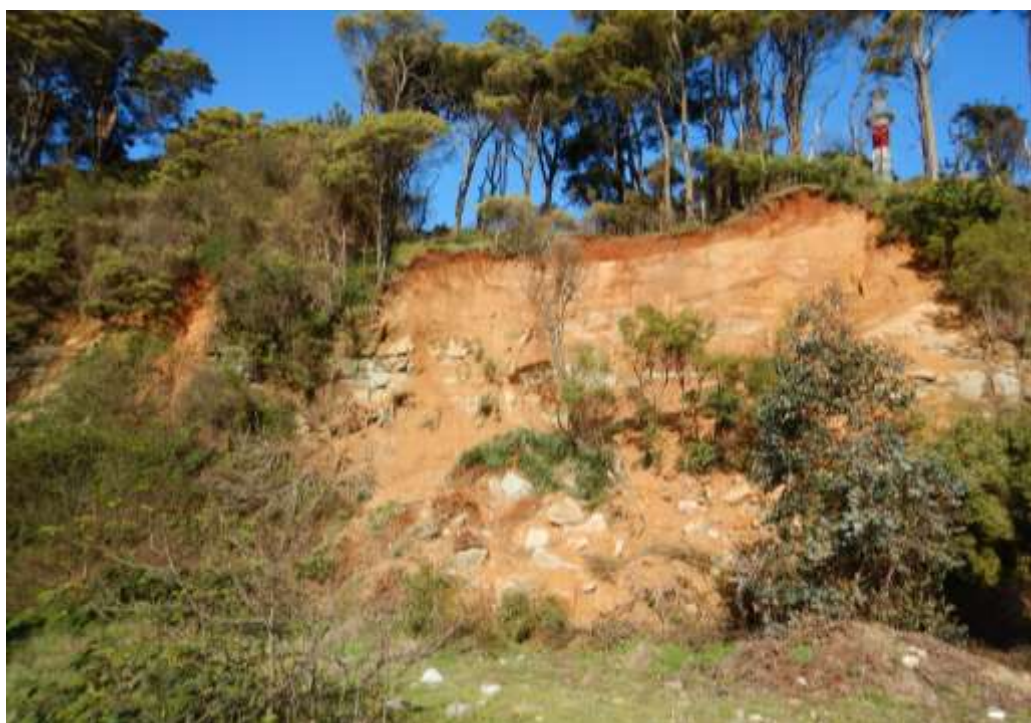
Portada: Vista frontal deslizamiento de roca y suelo en península de Lutrín, Comuna de Lota. Vista hacia el sureste.

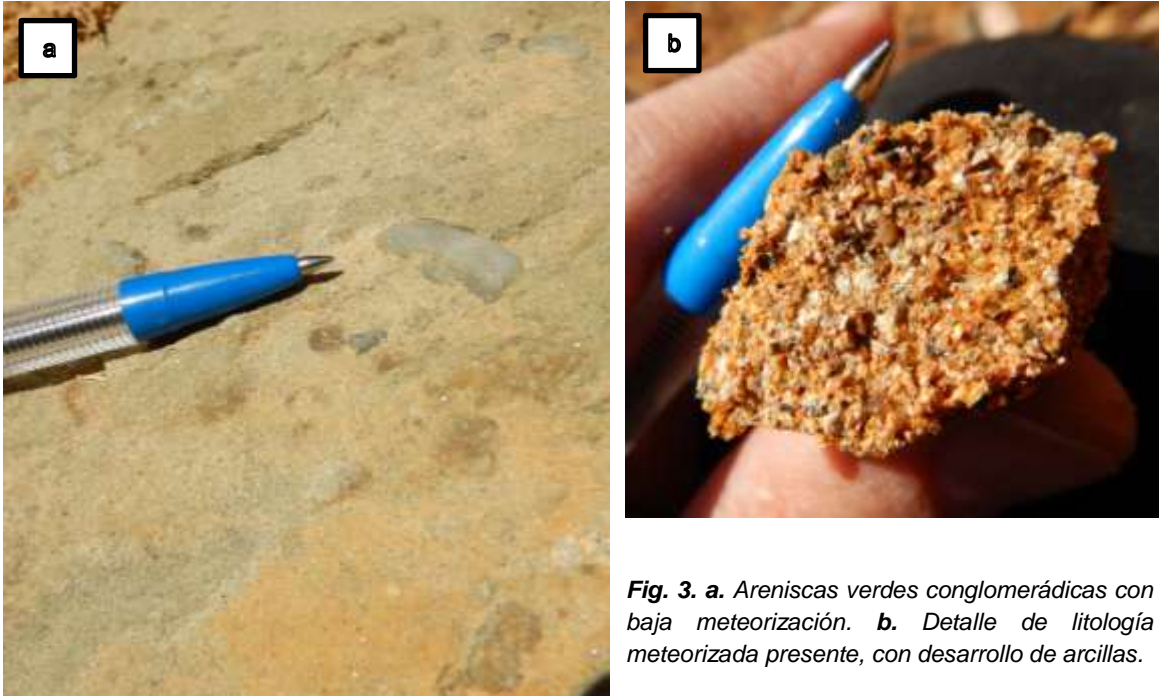
A nivel local, se identifica la presencia de areniscas cuarcíferas verdes de finas a conglomerádicas, clastosoportadas, compuestas de feldespato, muscovita y fragmentos líticos de origen ígneo; las cuales poseen buena selección y moderado redondeamiento (Fig. 3). Los afloramientos observados se encuentran mayoritariamente cubiertos por vegetación lo que, sumado al clima local, ha favorecido la meteorización y alteración de la roca, con su consecuente degradación a suelo en gran parte de la ladera. La litología es correlacionable con rocas de la formación Curanilahue (PE1), específicamente el miembro Lota, correspondiente a rocas continentales y marinas. Consisten en areniscas gruesas a conglomerádicas, fangolitas y mantos de carbón. Las fangolitas se tornan grises a medida que aumentaba su contenido de materia orgánica. También, areniscas de granulometría fina, composición subarcósica y muy buena selección. Tienen una fábrica granosoportada con matriz de fango carente de cemento. Algunos niveles de carbón pueden ser identificados por su brillo mate. El ambiente identificado para este miembro es pantanoso, costero y tranquilo de clima húmedo. La edad que se estima es Paleoceno a Eoceno Inferior (Sepúlveda, 2022).

Fig. 3. a. Areniscas verdes conglomerádicas con baja meteorización. **b.** Detalle de litología meteorizada presente, con desarrollo de arcillas.

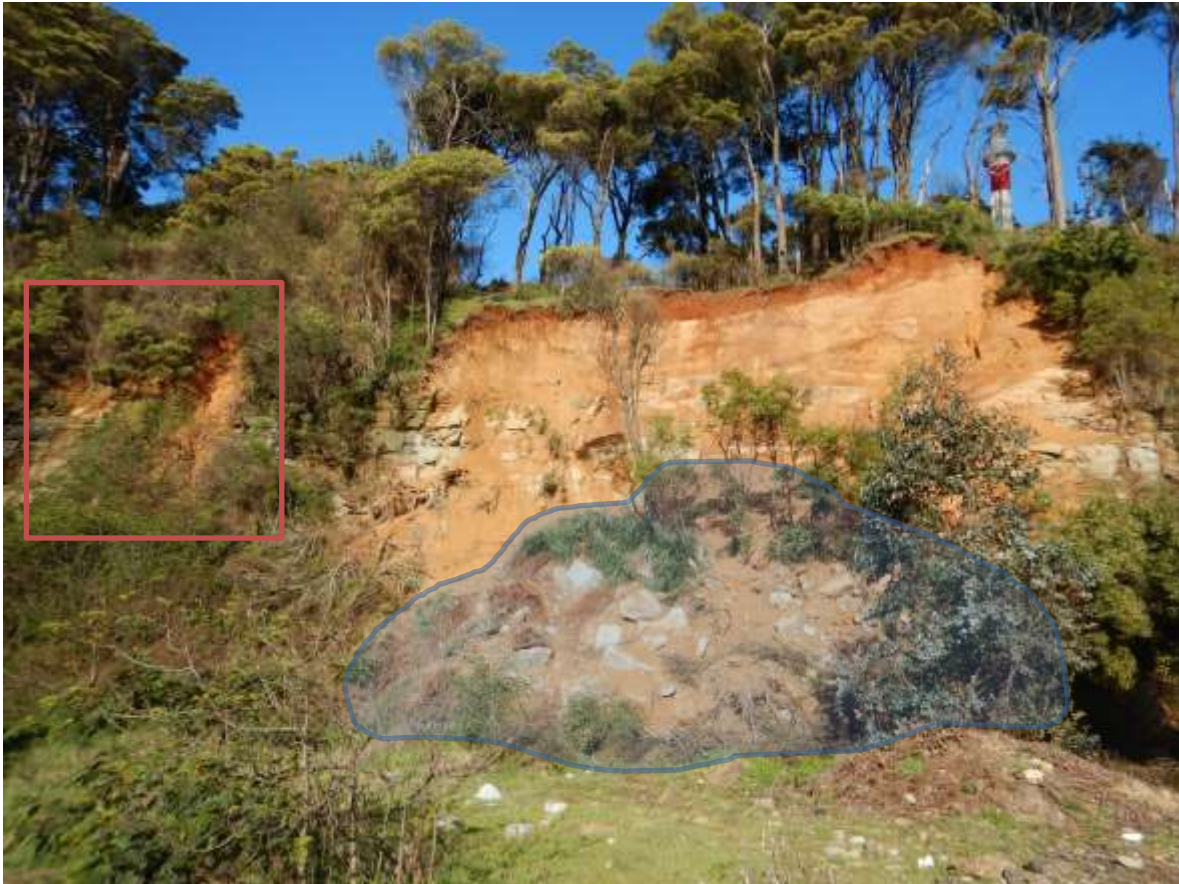
El deslizamiento consiste en roca y suelo generados desde una misma litología correspondiente a areniscas verdes, existiendo variaciones en su comportamiento mecánico y apariencia frente a la meteorización sufrida. Considerando a la exposición causada por el proceso, en la cicatriz del deslizamiento se pueden distinguir tres niveles estratigráficos marcados en los 22 metros de altura del afloramiento (Fig. 6). En la base, en los primeros 15 metros, se aprecia la litología antes mencionada, levemente meteorizada, con bajo fracturamiento en dos sets estructurales subverticales y uno horizontal que definen bloques de más de un metro de diámetro (Fig. 7a), los cuales poseen resistencia media, fracturándose con un golpe firme del martillo geológico. Sobre este nivel, se encuentran 5 metros con la misma litología, aunque poseyendo coloración anaranjada, estando fuertemente meteorizada y fácilmente disgregable con la mano, pero conservando cohesión

entre sus partículas; se aprecia descomposición de los feldespatos existentes a arcillas, lo cual explicaría su comportamiento mecánico. Esta roca presenta una transición hacia la superficie a suelo residual en los 2 metros superiores, donde cambia su coloración a marrón oscuro, atribuible a la presencia de materia orgánica. Se observa presencia de raíces pertenecientes a los árboles existentes.

Fig. 6. Vista frontal de deslizamiento en la península de Lutrín. En la cicatriz del deslizamiento es posible ver 3 niveles estratigráficos: base de 15 m de roca poco alterada, correspondiente a areniscas verdes del miembro Lota de la Fm. Curanilahue; centro de 5 m de la misma roca, pero fuertemente meteorizada; y cobertura de 2 m de suelo residual, con desarrollo de cobertura vegetal. En la parte superior derecha se alcanza a divisar el faro de Lutrín. Se encierra con un polígono azul el depósito de la remoción y en rectángulo rojo una zona cercana que experimentó un desprendimiento menor a solo 10 m del deslizamiento.

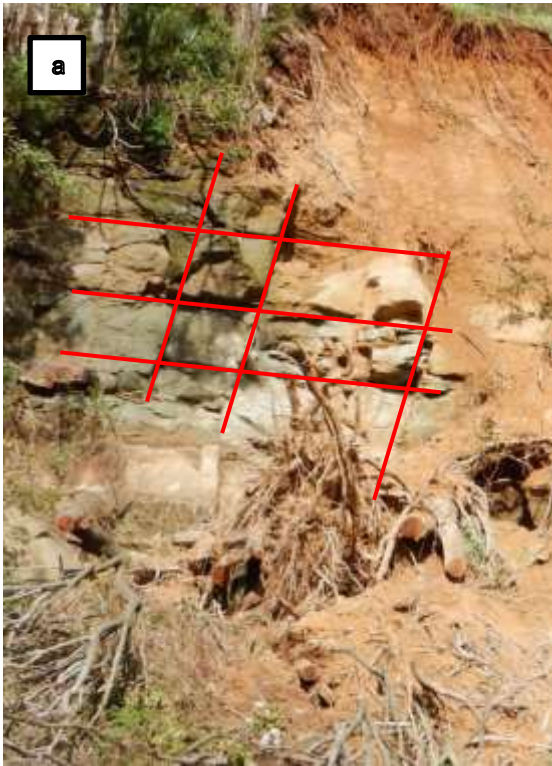
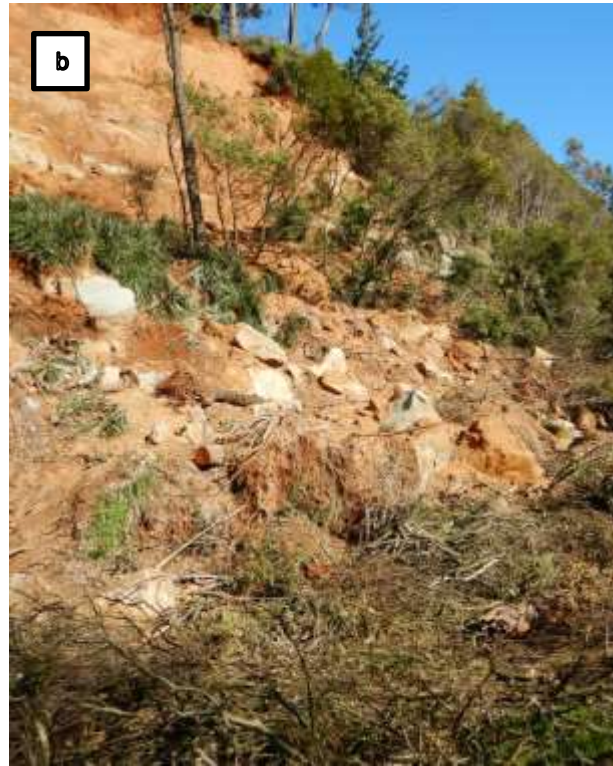
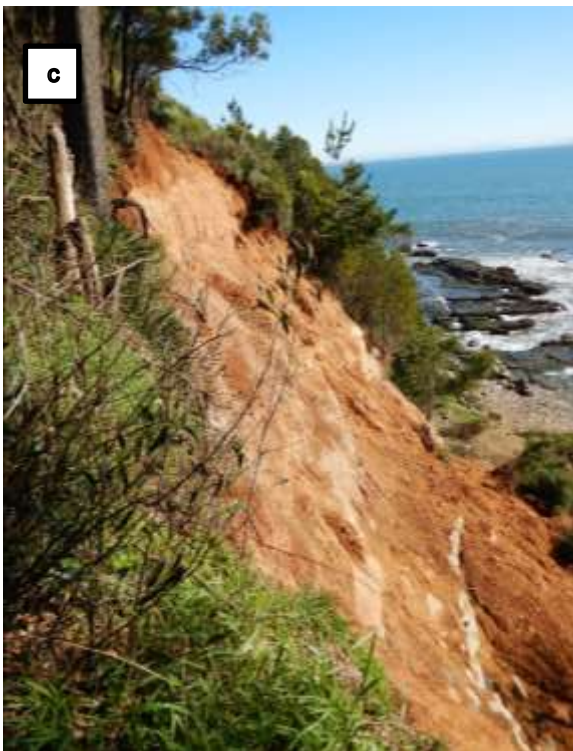
El depósito consiste en una mezcla homogénea de fragmentos mayores de roca fuertemente meteorizada con desarrollo de arcillas anaranjadas, suelo y cobertura vegetal (Fig 7b). Considerando la disposición espacial del depósito, se cree que el despegue del deslizamiento se encuentra en la parte superior del talud, consistente en suelo residual, mientras que la presión ejercida por este material al caer volcó parte de los bloques que se encontraban suprayaciendo, generando la mezcla antes descrita. Las dimensiones del deslizamiento se estiman en 22 m de alto, 50 m de ancho y una profundidad aproximada de 3 m, lo que permite estimar un volumen del depósito cercano a 3.300 m³. La pendiente resultante es cercana a 60° en la parte alta del deslizamiento (coronamiento), mientras que

en su base llega cerca de los 75° en las partes dominadas por roca menos meteorizada (Fig. 7c).

Fig. 7. Fotografías de terreno de algunos aspectos del deslizamiento observado en la península de Lutrín. **a.** Detalle de roca predominante en el sector, se señalan en rojo los sets de discontinuidades que controlan el fracturamiento en bloques de 1 m de diámetro. **b.** Vista general del depósito resultante del proceso, en donde se aprecia la mezcla entre bloques métricos y suelo residual, junto a la vegetación desprendida. Se estima un volumen de 3.300 m^3 . **c.** Vista lateral de la cicatriz del deslizamiento, con una pendiente aproximada de 60° en el coronamiento del deslizamiento, mientras que en su base llega cerca de los 75° .

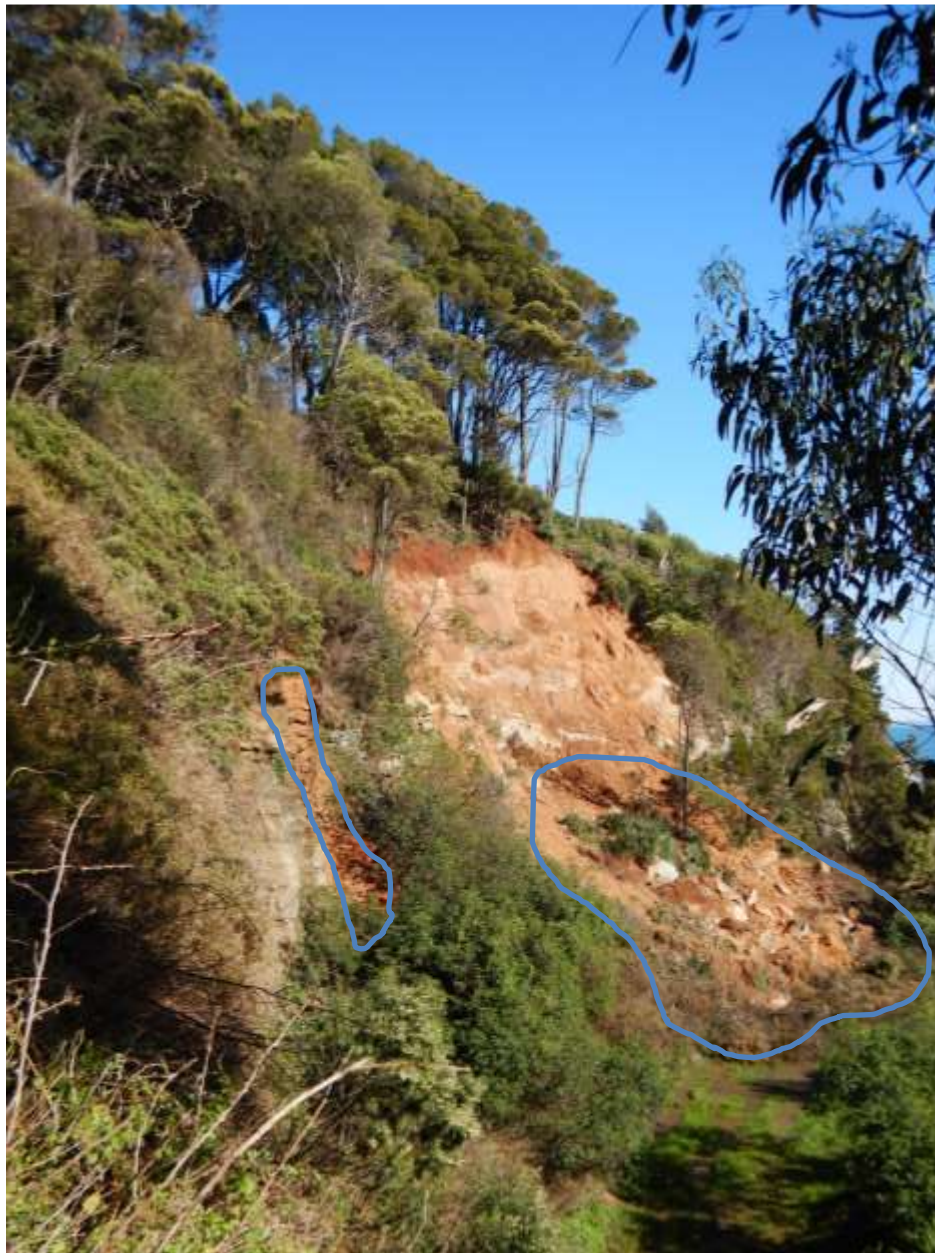
En las proximidades, se aprecian depósitos antiguos de remociones en masa similares al actual, aunque cubiertos por vegetación, lo que indicaría que este tipo de procesos se desarrollan, y desarrollarán a lo largo del tiempo de manera natural, considerando las condiciones del sector. De hecho, se aprecian zonas por la misma ladera observada que sugerirían una posibilidad de avance lateral de la remoción (Figs. 6 y 8), lo cual se traduciría en la ocurrencia de nuevos deslizamientos en el futuro. Sin embargo, es importante destacar que posterior al proceso, el día de la visita no se apreciaron indicios del avance de la remoción, a pesar de las precipitaciones intensas caídas durante todo el mes, según la comparación realizada con el registro fotográfico de la Dirección Regional del Servicio Nacional del Patrimonio Cultural (SNPC, 2022).

Fig. 8. Vista lateral a distancia desde la base del deslizamiento. Se aprecia el volumen movilizado y sectores con desprendimientos menores, a la izquierda de la cicatriz de la remoción, encerrados en polígonos azules.

- Impedir el tránsito de personas en el sector, tanto en la parte superior del cerro como en su deslinde, ya que aún se encuentra inestable, pudiendo generarse futuros eventos que amplíen el área afectada o causen caída del material inestable en sectores aledaños.
