EVALUACIÓN DE PELIGRO DE REMOCIÓN EN MASA EN TRES SECTORES DE LA COMUNA DE TALCAHUANO, REGIÓN DEL BIOBÍO

INFORME TÉCNICO

SUBDIRECCIÓN NACIONAL DE GEOLOGÍA

2022

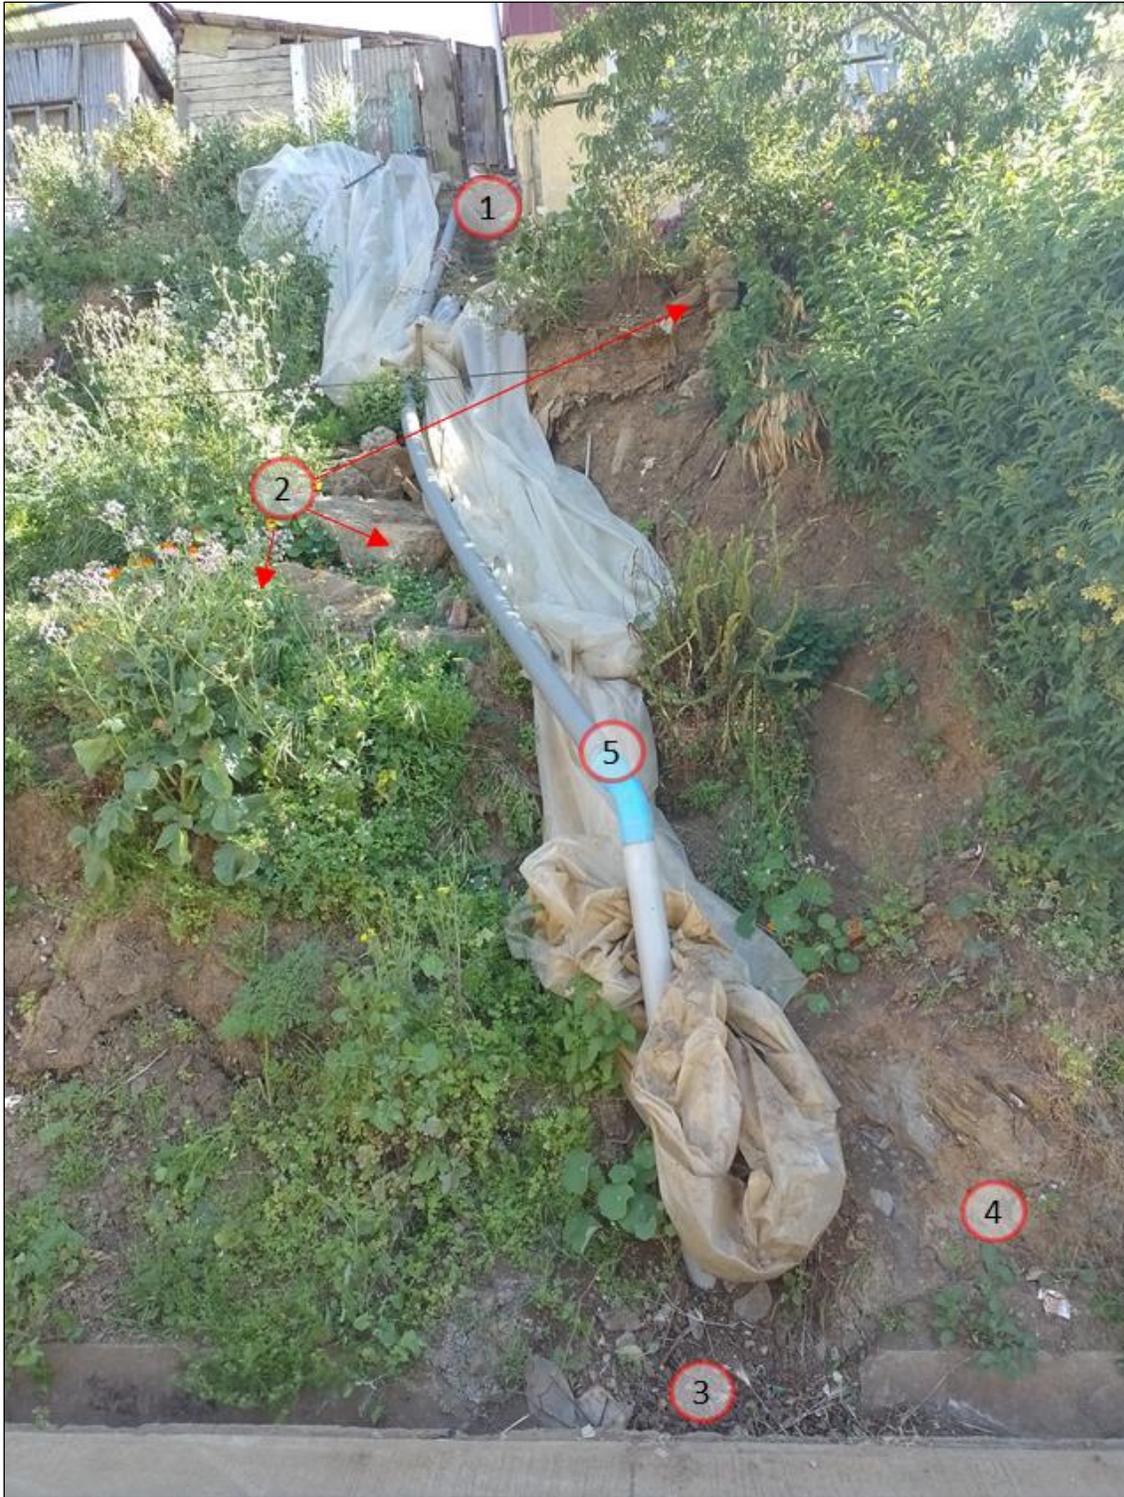
Durante la visita se constató que la ladera es de roca metamórfica del tipo filita, la cual se observa al pie del talud donde se emplaza la vivienda afectada y en sitios vecinos, verificando que la roca se encuentra a poca profundidad y existe una delgada capa de suelo residual, menor a 30 cm. Esta situación otorga una condición favorable para implementar obras de mitigación que permitan mejorar la estabilidad del terreno y el acceso a la vivienda.

La remoción en masa es del tipo deslizamiento de suelo y movilizó unos 5 m³ de material los que incluyen muros de mampostería y estructuras reforzadas con cemento, sin anclaje a la roca, que se encontraba a media ladera. Estas estructuras de materiales densos colapsaron siendo acarreados por la remoción del suelo de fundación, arrastrando también parte de la escalera de acceso a la vivienda y la cubierta vegetal existente (Fig. 3). Parte de estos escombros aún se encuentran en el lugar con peligro de caer hacia la calle.

La sección inferior de la escalera de acceso fue cortada por efecto de la remoción y al momento de la visita aún se encuentra sin algunos escalones ni barandas de apoyo, lo que constituye un alto riesgo de accidente para los transeúntes. También fue afectada la tubería del alcantarillado y la canalización de aguas lluvias.

FIG. 3. Remoción en masa en calle Colegio, cerro Zaror. 1. Escalera lateral de acceso a vivienda. 2. Escombros de estructuras colapsadas. 3. Sedimentos bloqueando el canal de drenaje perimetral de la calle. 4. Afloramiento de roca metamórfica tipo filita al pie del talud. 5. Conexión provisoria a la red de alcantarillado.

Se recomienda retirar basuras y escombros del sitio, dejando despejado de materiales que pudieran ser arrastrados por el agua.

En lo posible aterrazar la ladera, utilizando la misma roca del lugar, sin agregar cargas que pudieran favorecer la pérdida de estabilidad.

Reforzar el pie del talud de la vivienda afectada con un muro de contención de al menos 15 m de largo, habilitar con drenes para evitar el aumento de presión por el agua.

Se debe reconstruir el acceso a la vivienda, en lo posible con pilotes metálicos anclados en la roca y con barandas de apoyo para prevenir caídas.

Se recomienda canalizar las aguas lluvias hacia la calle y revisar el sistema de alcantarillado para evitar filtraciones al suelo.

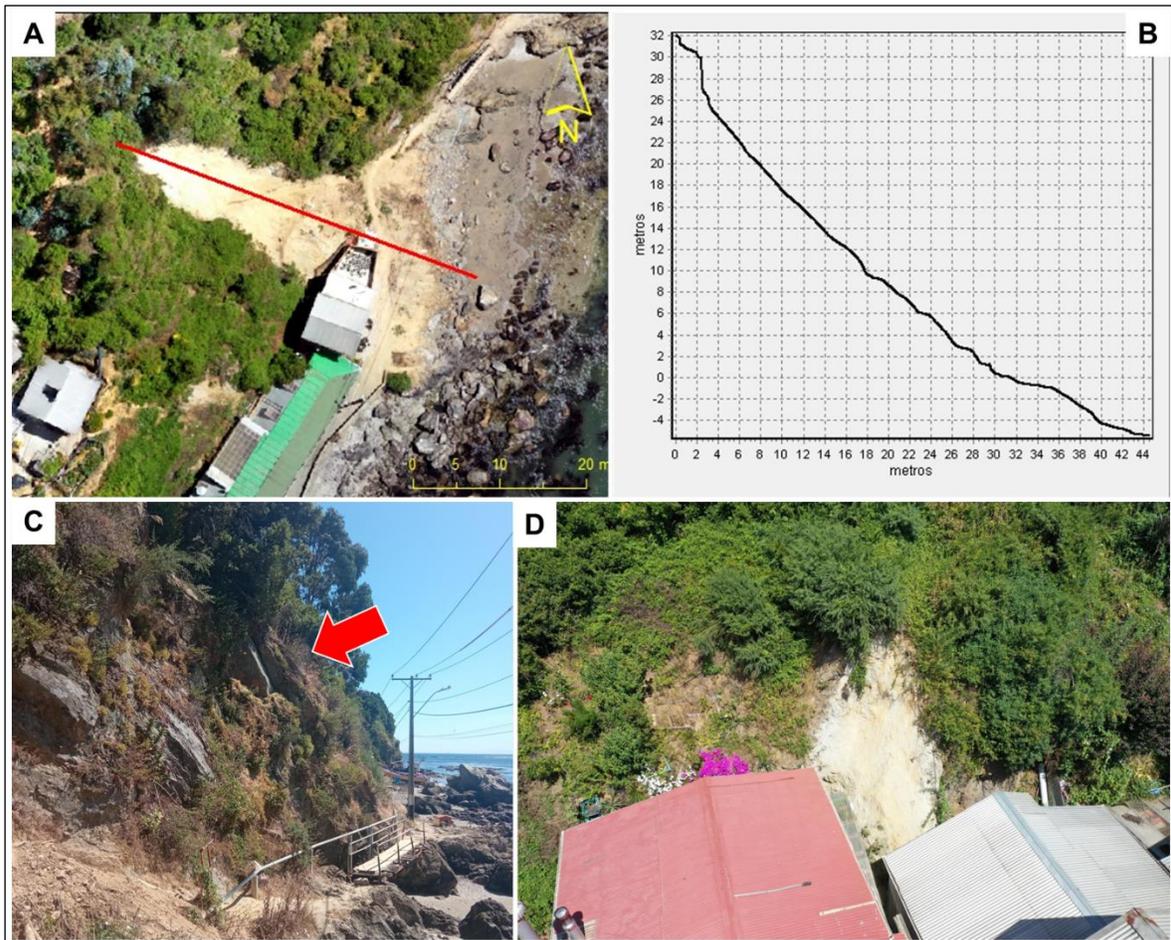
La primera remoción revisada se ubica en el escarpe costero tras un restaurant y a un costado de un puente peatonal (Costanera N°744 en tabla 1; fotografía de portada; A y B en Fig. 4; remoción en masa N°54 en Anexos). La cicatriz de la remoción es de 10 m de ancho por 25 m de altura y tiene una pendiente superior a los 40°. Se estima un volumen de suelo y roca movilizada de unos 20 a 30 m³ (Fig. 4). En torno a esta remoción se identificaron bloques de roca inestables en la ladera limitados a esta por grietas planas y abiertas (letra C en Fig. 4). El puente peatonal afectado permite la conectividad por tierra con algunas viviendas que se ubican en el borde costero al norte de caleta Tumbes.

La segunda remoción ocurrió en la ladera ubicada en el patio trasero de la casa situada en calle Costanera N°640 (Tabla 1), su cicatriz es de 4 m de altura por 4,5 m de ancho (letra D en Fig. 4). Se estima que el depósito de esta remoción fue de entre 2 y 3 m³ de roca y suelo, esta alcanzó la base de la vivienda, pero no la dañó. Posteriormente, los propietarios limpiaron en lugar y construyeron un radier con una canaleta para evacuar el barro y aguas lluvias que bajan desde la ladera.

En las laderas aflora filita, esta roca presenta numerosos planos de debilidad o de foliación, además y está deformada en pliegues suaves de longitud de onda de entre 10 y 20 cm. Estas rocas están inclinadas (la foliación) de manera perpendicular y oblicua al plano de la ladera y en ella existen por lo menos tres familias de fracturas (diaclasas), orientadas de manera tal, que generan bloques de roca capaces de deslizarse y caer. Sobre estas rocas existe una delgada capa de suelo residual y coluvio sobre el cual crece la vegetación que está constituida principalmente por arbustos y en menor proporción por árboles.

FIG. 4. Remociones en masa en Caleta Tumbes. A. vista en planta de la cicatriz de la remoción en masa más grande ocurrida en agosto de 2022. B. perfil topográfico de la traza roja dibujada en A. C. Bloque de roca métrico inestable cercano al puente peatonal. D. Cicatriz de remoción en masa tras la casa de Costanera N°640.

Existen bloques de roca que podrían caer en cualquier momento desde la ladera, especialmente durante precipitaciones intensas o sismos, por lo que se sugiere identificar cuáles son estos bloques y realizar una caída controlada de ellos (saneamiento de ladera).

Existen abundantes antecedentes de remociones en masa que han afectado a otras viviendas en la Av. Costanera, por lo tanto, las medidas de estabilización que se implementen deben ser avaladas con un estudio geotécnico de detalle que abarque la totalidad del área inestable del frente de costa de esta zona urbanizada y determine la factibilidad de implementar obras de mitigación globales. Si el costo de las obras de mitigación no las hace factible de implementar, se deberá evaluar la erradicación de viviendas dejando habilitado el frente costero solo para fines comerciales y de restaurantes, para evitar la permanencia de personas particularmente en periodos de lluvias intensas que gatillan este tipo de procesos.

En el sector del puente peatonal, al final de avenida Costanera, se debe realizar un estudio geotécnico para implementar una obra de estabilización de rocas y un mejoramiento general de la estructura. Se sugiere evaluar una protección con malla, perno de anclaje y hormigón proyectado.

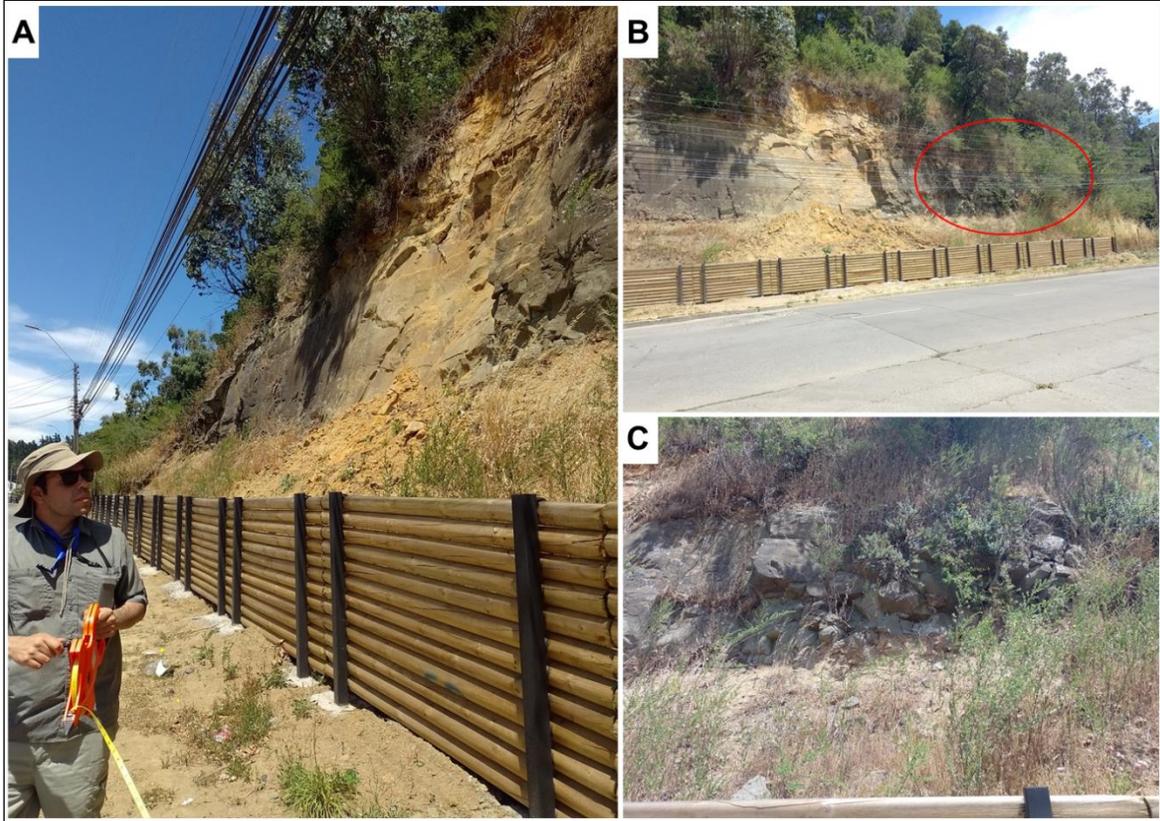
La remoción en masa se produce por caída de rocas a partir de la meteorización física de un talud vertical de 7 m de altura y 32 m de ancho, el fracturamiento principal de la roca se produce en capas paralelas a la cara expuesta del talud. En este caso la fractura que generó la caída está a unos 30 cm de profundidad a partir de la cara de roca expuesta. Lo cual hace suponer que existen otras familias de grietas en desarrollo a mayor profundidad las que se extenderán a medida que vayan quedando más cerca de la superficie.

En la parte superior del talud expuesto, quedó expuesta una cornisa de suelo y raíces que podría generar nuevas remociones en masa (Fig. 5). También, se observaron bloques de roca de diversas dimensiones (< 1 m³) que se encuentran en situación inestable, debido al fracturamiento del macizo rocoso.

El municipio construyó un muro de contención de madera, de aproximadamente 1,5 m de altura y 32 m de ancho. El muro tiene una distancia de al menos 3 m al pie del talud afectado, lo cual genera un espacio que permite acumular eventuales depósitos que procedan de futuros caídas de roca y suelo, sin embargo, muy posiblemente el golpe de fragmentos de rocas haga colapsar pronto dicho muro.

FIG. 5. Remoción en masa en calle Carlos Dittborn, Villa San Martín. A. Al pie del talud colapsado se observa muro de madera recientemente construido, se observa el escombros de falda al pie del cerro, por acumulación de material que cae habitualmente. B. Vista de la remoción desde el SE. Se indica el área detallada en fotografía C. C. Conjunto de bloques de roca algunos de los cuales se encuentran sueltos y deben ser retirados de manera planificada, cortando el tránsito vehicular.

Se recomienda realizar una caída controlada de rocas sueltas, así como de la cornisa de suelo y materia vegetal expuesta en el coronamiento de la remoción.

Se sugiere implementar un muro de contención más resistente, por ejemplo, con gaviones o tetrápodos de concreto al pie del talud u alguna otra obra de mayor envergadura que permita detener la caída de rocas de gran volumen hacia la calle, pues el muro de madera construido no tiene las condiciones de resistencia para cumplir con este objetivo.

Para evitar el rebote de las rocas al caer desde una altura cercana a los 7 m, es más efectivo rellenar con arena la parte inferior del espacio generado entre la estructura de contención y el talud.
