REPORTE DE VISITA TÉCNICA POR AMENAZA DE REMOCIONES EN MASA, COMUNA DE LOTA, REGIÓN DEL BIOBÍO

INFORME TÉCNICO

SUBDIRECCIÓN NACIONAL DE GEOLOGÍA

Fecha de las observaciones: 1 de julio de 2022.

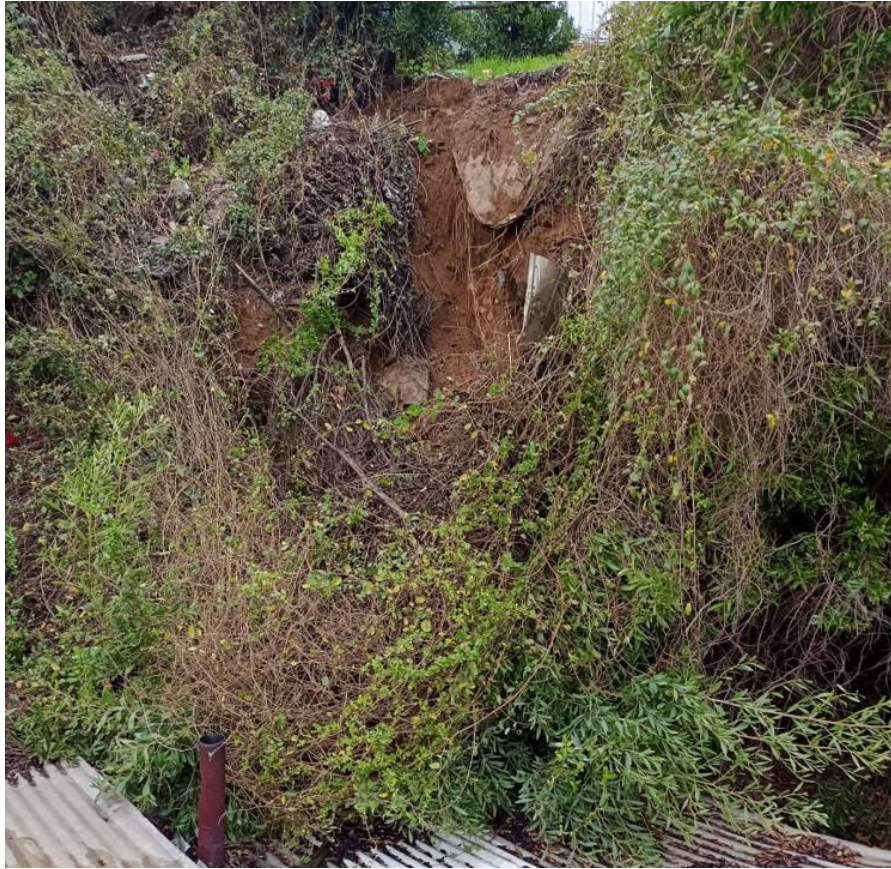
Portada: Deslizamiento de roca y suelo ubicado sobre la vivienda ubicada en las Azucenas 1415, sector 2 El Polvorín, Lota Alto. Vista hacia el sureste.

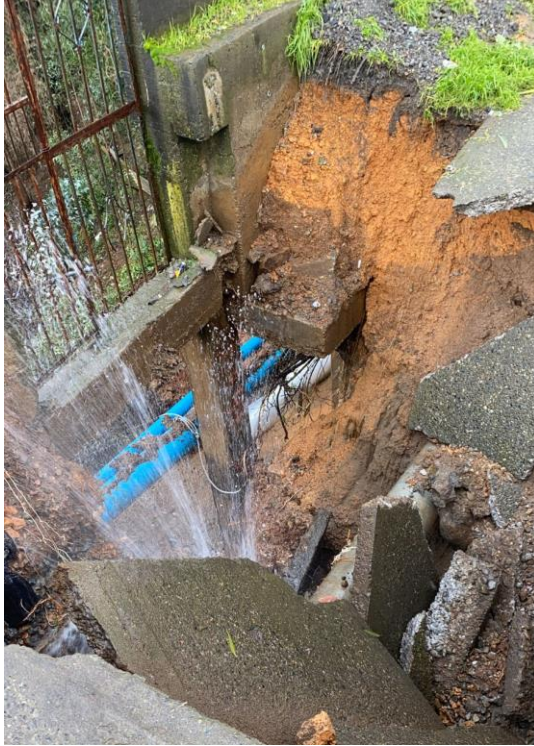
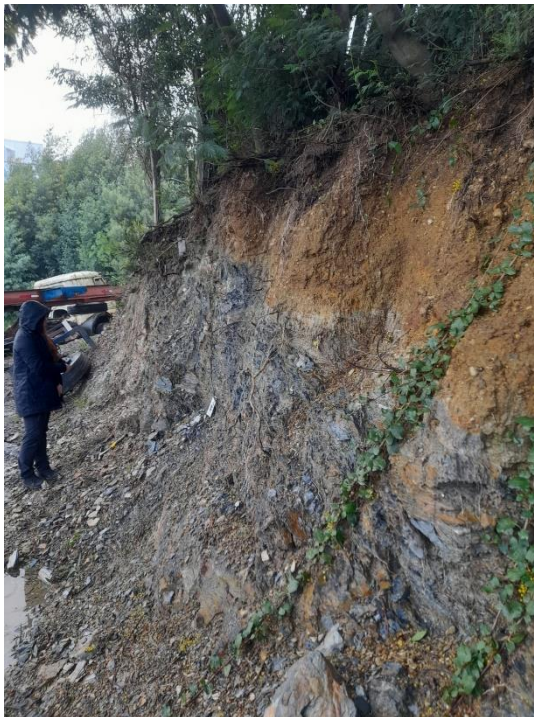
1) Avenida Fernando Maira, ca. Condell:

Socavón generado por una ruptura de cañerías ubicadas en el subsuelo. Se genera el colapso de la vereda poniente de la avenida Fernando Maira, sector Idahue de Lota, y se ha determinado el cierre de la pista derecha de la ruta. Se identifica un material de color pardo oscuro, compuesto por arena gruesa conglomerádica con una matriz de fango, que correspondería a un saprolito formado a partir de areniscas. Hacia la vereda oriental del socavón se observa, en discordancia, la Serie Oriental de biotita, sobreyacida por las areniscas que habrían dado origen al material antes observado, y que serían parte de la Fm. Curanilahue. Sectores aledaños han tenido antecedentes de deslizamiento en los eventos de 2005 y 2006.

2. La avenida Fernando Maira presenta un socavón con un retroceso continuo y activo debido a la ruptura de cañerías ubicadas en el subsuelo. Se recomienda que las entidades correspondientes evalúen cierre de la ruta para realizar estudios tendientes a identificar la trayectoria y estado de las cañerías e implementar las medidas de reparación pertinentes.

Recomendaciones: Realizar estudios de exploración de subsuelo para la identificación de cañerías con el fin de observar las filtraciones y/o rupturas que pueden tener. Realizar cierres de la ruta para vehículos pesados, gestionar con DIDECO la divulgación de la problemática para incentivar el estado de alerta de los habitantes del sector.

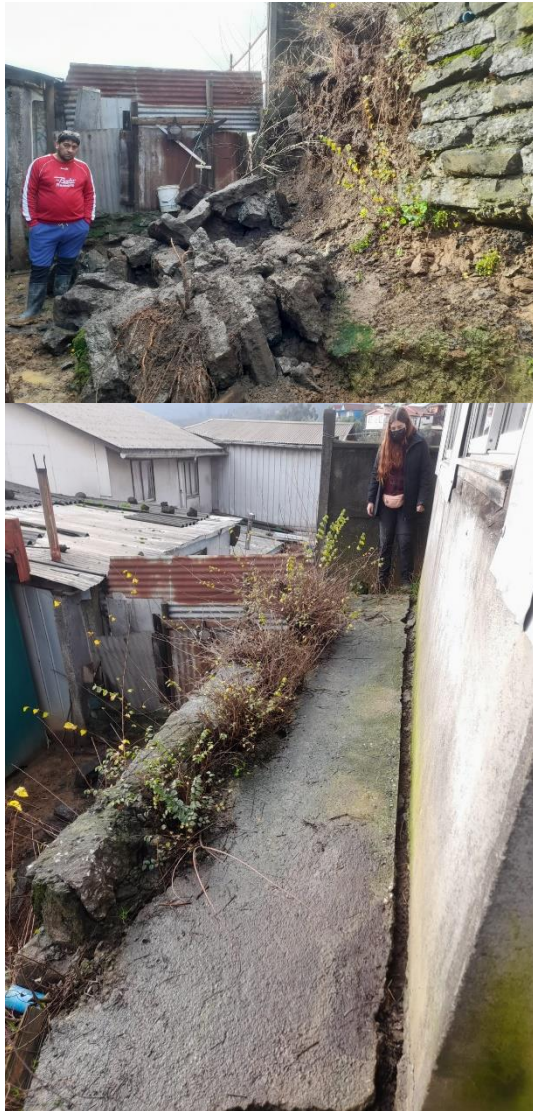
2) Las Amapolas 1255, El Polvorín 2

Caída de muro por deslizamiento. En el sector El Polvorín 2 se han registrado varias remociones en masa, las que han sido mitigadas por obras realizadas por los propios dueños de las viviendas. Estos muros no cuentan con un sistema de anclaje o proyección del hormigón que permita sostenerlos ante la saturación del suelo por lluvias intensas. Al quedar desnudo el talud producto del colapso del muro, se identificó el material como saprolito de arena gruesa en una matriz de fango que le confiere plasticidad. En la parte alta del talud se ubica un gimnasio, el cual tuvo que suspender sus actividades dada la aparición de grietas extensionales y hundimiento del terreno.

Recomendaciones: se solicita a la Dirección de Obras Municipales realizar una inspección técnica para certificar el estado de las viviendas, tanto en calle Las Amapolas como aquella ubicada en Las Azucenas, sobre el muro colapsado. Realizar las reparaciones del muro, considerando un sistema de anclaje para evitar nuevos colapsos del terreno. Otros antecedentes registrados en este sector se identificaron durante el terremoto del 27 de febrero de 2010.

4. Se recomienda a la Dirección de Obras Municipales de Lota realizar una visita técnica urgente para evaluar y verificar el estado de inhabilitación de las viviendas ubicadas en Las Amapolas y Las Azucenas que han sido afectadas por estos fenómenos, y evaluar también la implementación de medidas de mitigación adecuadas para resolver la evidente inestabilidad de los taludes.

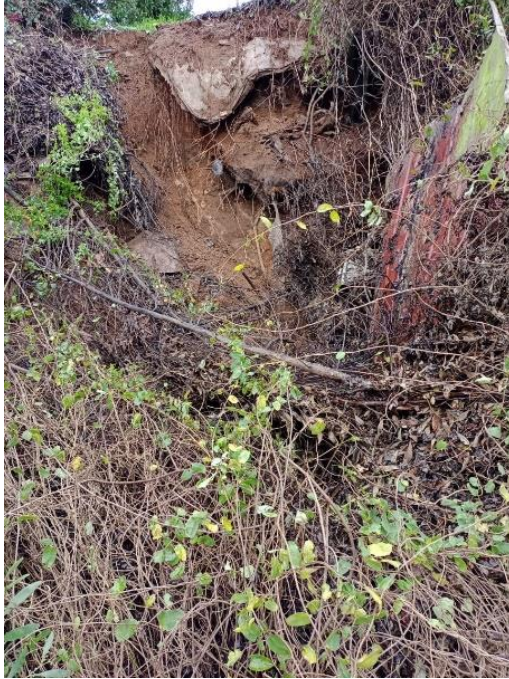
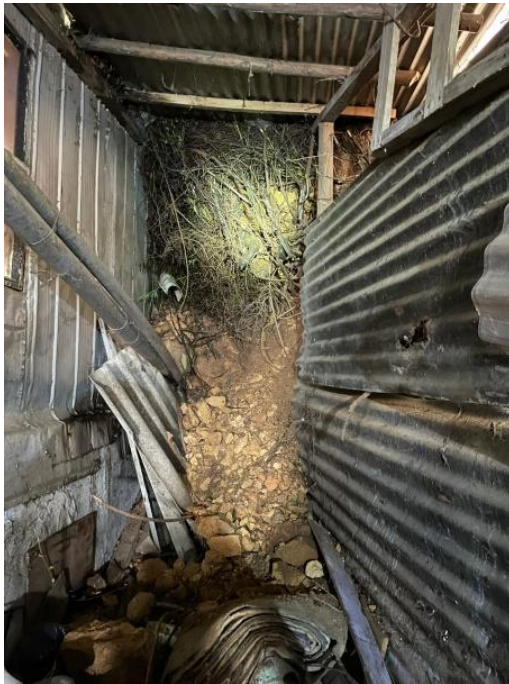
3) Las Azucenas 1415, sector 2, El Polvorín, Lota Alto.

Deslizamiento de roca y suelo sobre una vivienda ubicada en el Polvorín 2. Este deslizamiento ha tenido activaciones desde el año 2010 y en ese mismo año Mella *et al.*, (2010) declararon la zona como de alto peligro de generación de remociones en masa. Se identifica que la zona del escarpe presenta relleno y escombros que se utilizaron para la construcción y nivelación de la casa ubicada en la parte alta del talud. El material corresponde a arenas gruesas de color pardo con feldespatos alterados a arcillas, en una matriz de fango de color pardo. Se muestran restos carbonosos en la muestra.

El deslizamiento se encuentra muy avanzado y ha tenido movimientos desde al menos el día 29 de junio de 2022.

3. La vivienda ubicada en las Azucenas 1415, sector 2, El Polvorín, se encuentra en una zona de alto peligro de remociones en masa. El deslizamiento identificado se encuentra activo, presentando grietas en la parte alta, poniendo en riesgo a los habitantes de la vivienda. Se considera que, por sus características, este sitio no es apto para la construcción de un inmueble sin antes realizar la implementación de medidas de mitigación.

Recomendaciones: La vivienda se encuentra em peligro alto considerando que el deslizamiento ya se encuentra sobre ella. Se sugiere declarar la vivienda inhabitable y realizar la reubicación de las familias mediante un subsidio de arriendo.
