ZONIFICACION DEL PELIGRO DE REMOCION EN MASA EN SAN JOSE DE MAIPO, VALLE DEL RÍO MAIPO, REGIÓN METROPOLITANA

Rebolledo, S.¹, Elgueta, S.², Carrasco, N.¹, Vatin Perignon, N.³, Kieffer, G.⁴

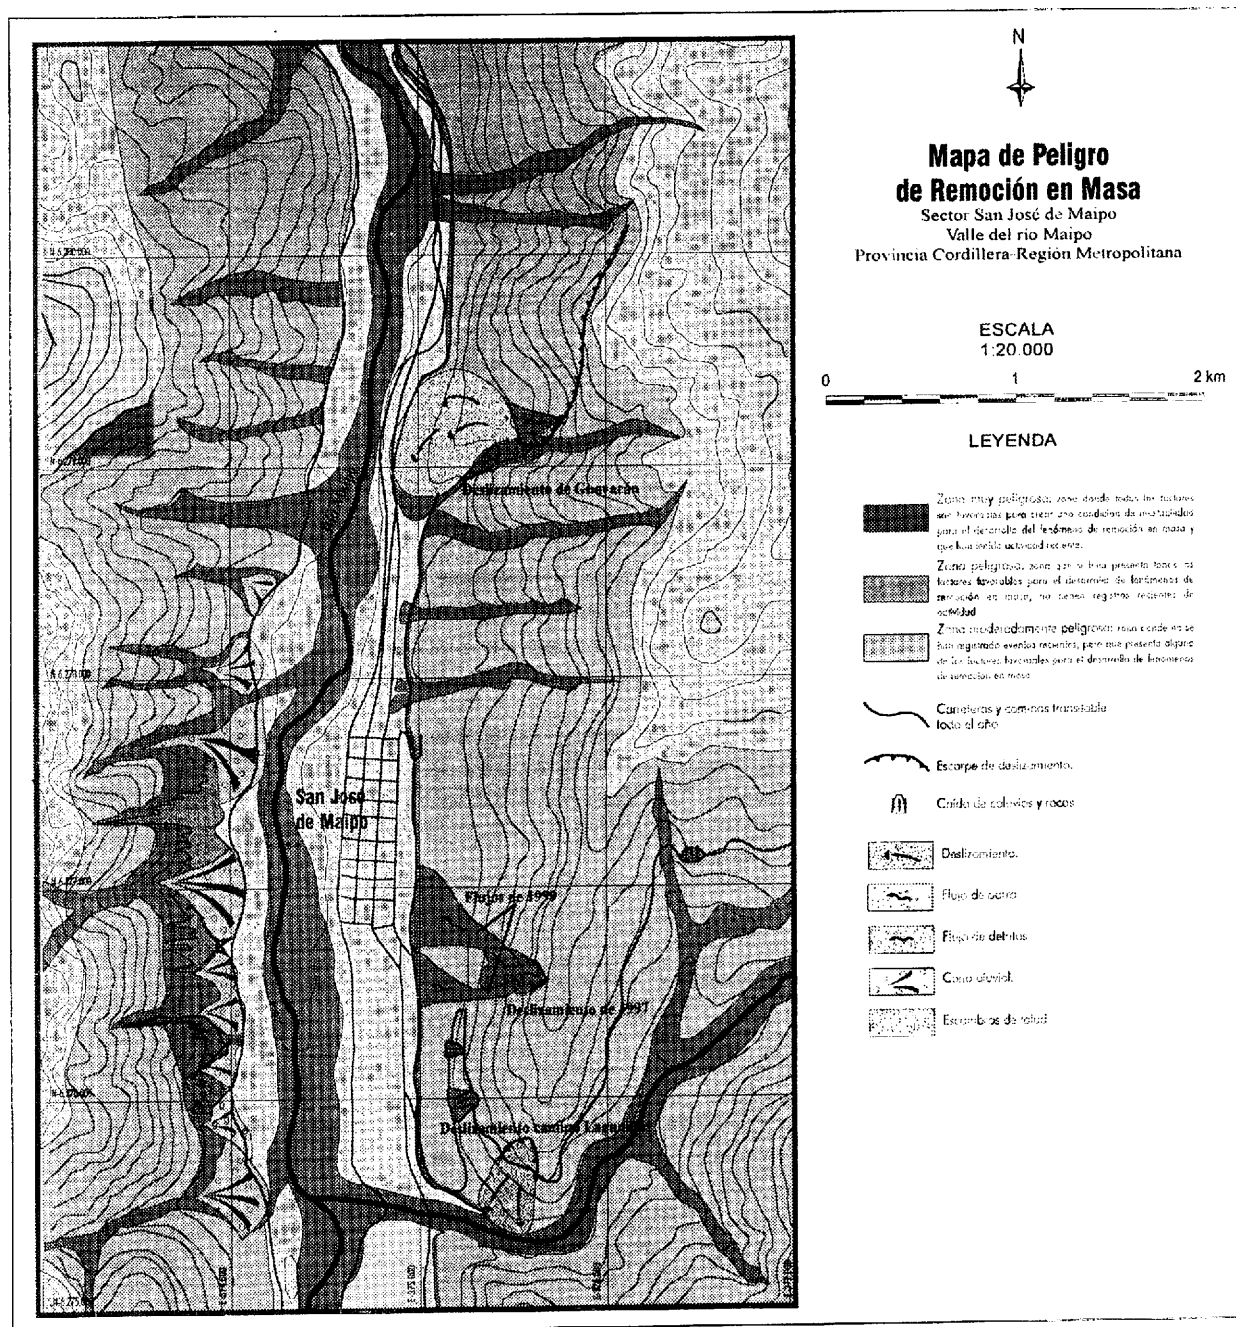
Los depósitos cuaternarios corresponden a sedimentos fluviales, fluvio-aluviales, aluviales, de escombros de talud y a depósitos de remoción en masa (Fig.1).

Los materiales del deslizamiento de Guayacán (Fig.1) cubren un área de 0,5 km², tienen forma alomada, elongada hacia el oeste, y un espesor entre 10 y 30 m. El depósito es diamictico, no estratificado, con clastos volcánicos angulosos de tamaño variable, desde unos pocos milímetros hasta 20 cm promedio, en una matriz compuesta de arena, limo y arcilla. El depósito se caracteriza por la presencia de grandes bloques que alcanzan tamaños de hasta 3 m de diámetro. Hacia el este se reconoce una superficie escarpada, cóncava, excavada en rocas volcánicas fracturadas de composición similar a la de los bloques mencionados. Este fenómeno es uno de los más antiguos y de mayor dimensión en la zona de estudio (1, 2, 3, 4) y se clasifica como un deslizamiento rotacional. El deslizamiento principal, que habría desplazado la mayor parte del material observado, habría ocurrido a gran velocidad, represando el río, permitiendo la construcción de la terraza superior, la cual no se observa aguas abajo del deslizamiento. El deslizamiento se encuentra actualmente inactivo y estabilizado, sin embargo, en las partes altas y medias de la superficie de ruptura, ocurren fenómenos de menor magnitud.

Corresponde a un deslizamiento rotacional ubicado sobre la ladera norte del estero San José (Fig.1). El depósito asociado está compuesto por gravas, no estratificadas, mal seleccionadas, con clastos volcánicos angulosos, de tamaño variable, dentro de una matriz limo-arcillosa. Sobre el depósito descrito, ubicado a los pies del talud, la ladera tiene una superficie cóncava (forma de cuchara). El área total, que incluye la zona de depresión y la zona de acumulación, es de aproximadamente 0,1 km².

Zona muy peligrosa	Factores favorables (*) para crear una condición de inestabilidad están presentes. Incluye sectores que han tenido actividad reciente y llanuras de inundación y cauces fluviales actuales.	En estos sectores se recomienda no construir viviendas ni instalar redes de servicios básicos.
Zona peligrosa	Factores favorables (*) para crear una condición de inestabilidad están presentes pero no han tenido actividad reciente. Eventos muy antiguos, inactivos y estabilizados.	Se recomienda no construir viviendas, no instalar redes de servicios básicos ni construir caminos sin estudios geológico-geotécnicos de detalle.
Zona moderadamente peligrosa	Sólo alguno de los factores favorables (*) para crear una condición de inestabilidad está presente. Sin actividad conocida. Se incluyen los sectores que pueden recibir material movilizado.	Se recomienda no construir viviendas, no instalar redes de servicios básicos ni construir caminos sin estudios geológico-geotécnicos de detalle.

Fig. 1 Mapa de peligro de remoción en masa. Sector San José de Maipo, provincia Cordillera, Región Metropolitana.

En el área estudiada, considerando los factores condicionantes de los fenómenos de remoción en masa, se definieron cuatro zonas de diferente peligrosidad. La mayor parte del sector estudiado presenta un peligro moderado y se recomienda la realización de estudios geológico-geotécnicos de detalle antes de construir viviendas, instalar redes de servicios básicos o construir caminos. El sector donde han ocurrido los eventos más recientes, al este del Sanatorio, es la zona más peligrosa y se recomienda evitar la construcción de viviendas y la instalación de redes de servicios básicos. Se recomienda, además, desarrollar un estudio geológico-geotécnico del área donde se produjo el deslizamiento de 1997, con el fin de determinar la superficie de ruptura y tomar las medidas necesarias para estabilizar este deslizamiento que se encuentra activo.
