MINUTA TÉCNICA: REMOCIÓN EN MASA CAMINO COSTERO PELLUHUÍN, COMUNA DE PUERTO MONTT

EMITIDO: lunes 27 de julio de 2020

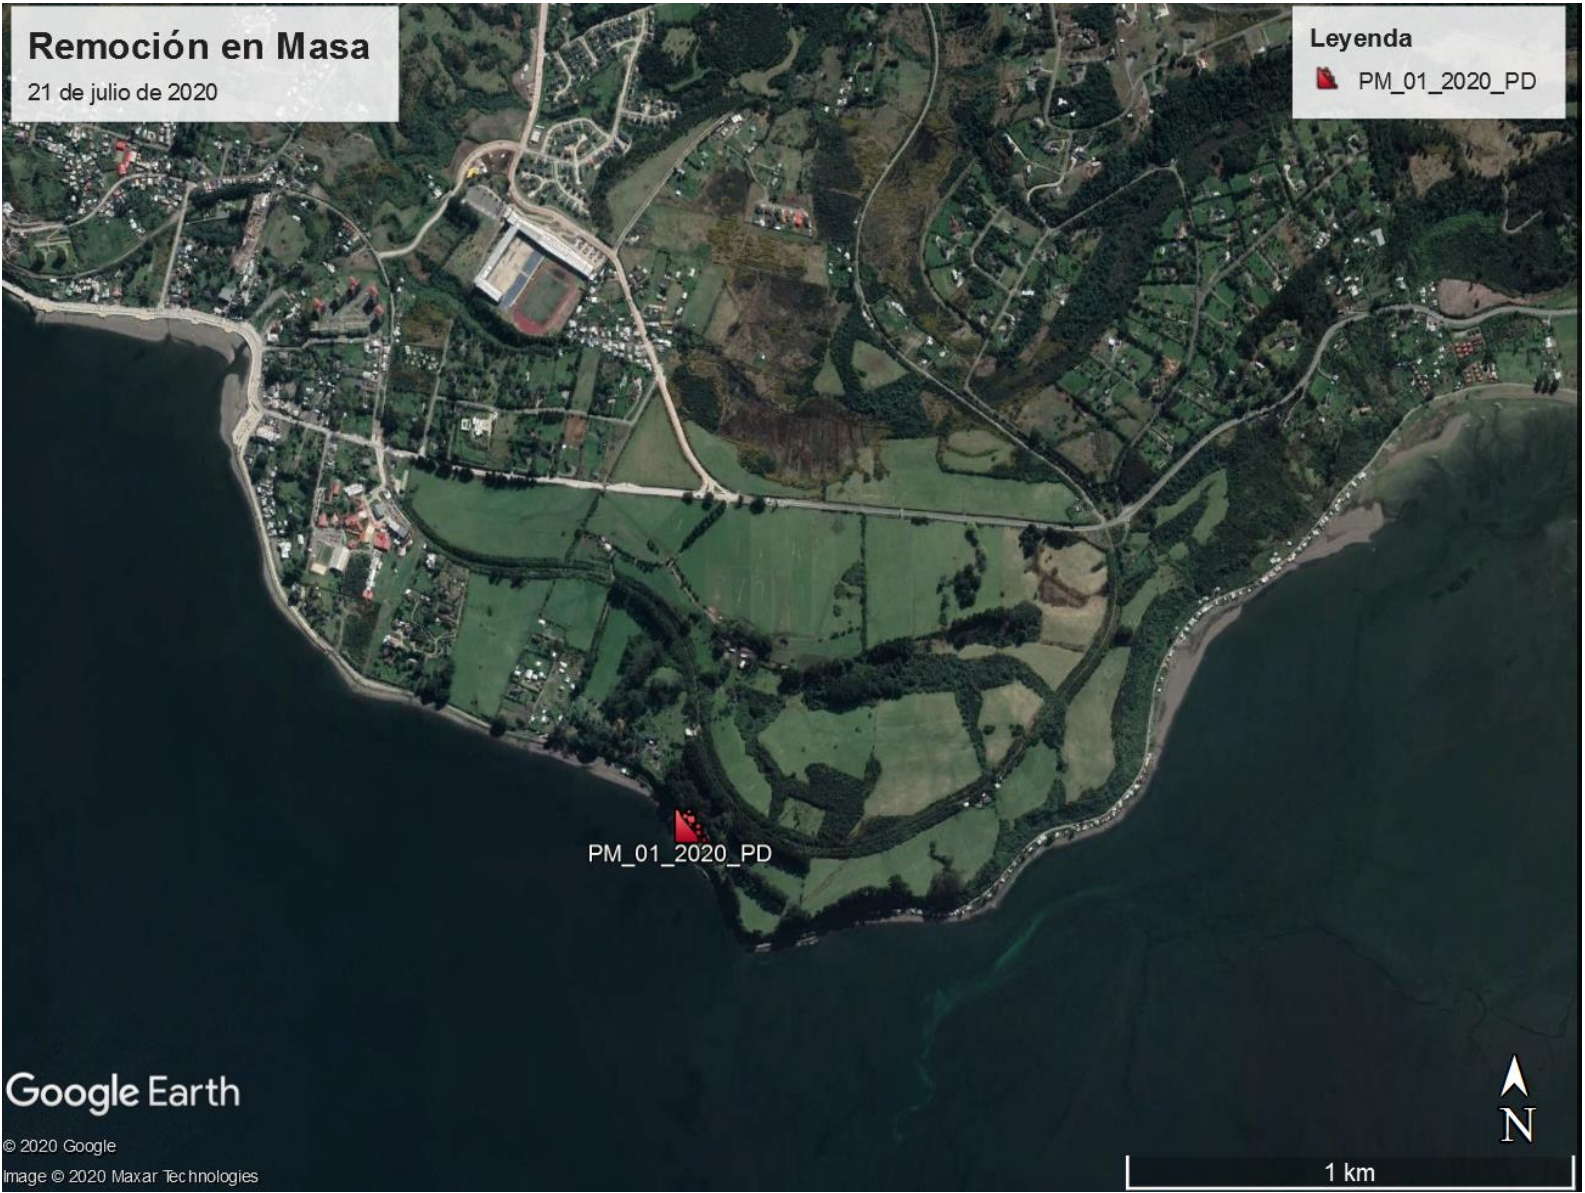
Figura 1. Imagen Google Earth que muestra ubicación de la remoción en masa ocurrida el 21 de julio de 2020.

La RM ocurrió en las coordenadas WGS84/HUSO18: 676.322 E y 5.403.876 ([Figura 1](#); [Tabla 1](#)), corresponde al tipo caída de bloques (de hasta 1 m de diámetro) y sedimentos (gravas, arenas y limos) e incluyó cobertura vegetal y suelo. El área de ocurrencia corresponde a una ladera de alta pendiente (80°) constituida por depósitos sedimentarios no consolidados de origen glacial ([Figuras 2 y 3](#); [Tabla 1](#)).

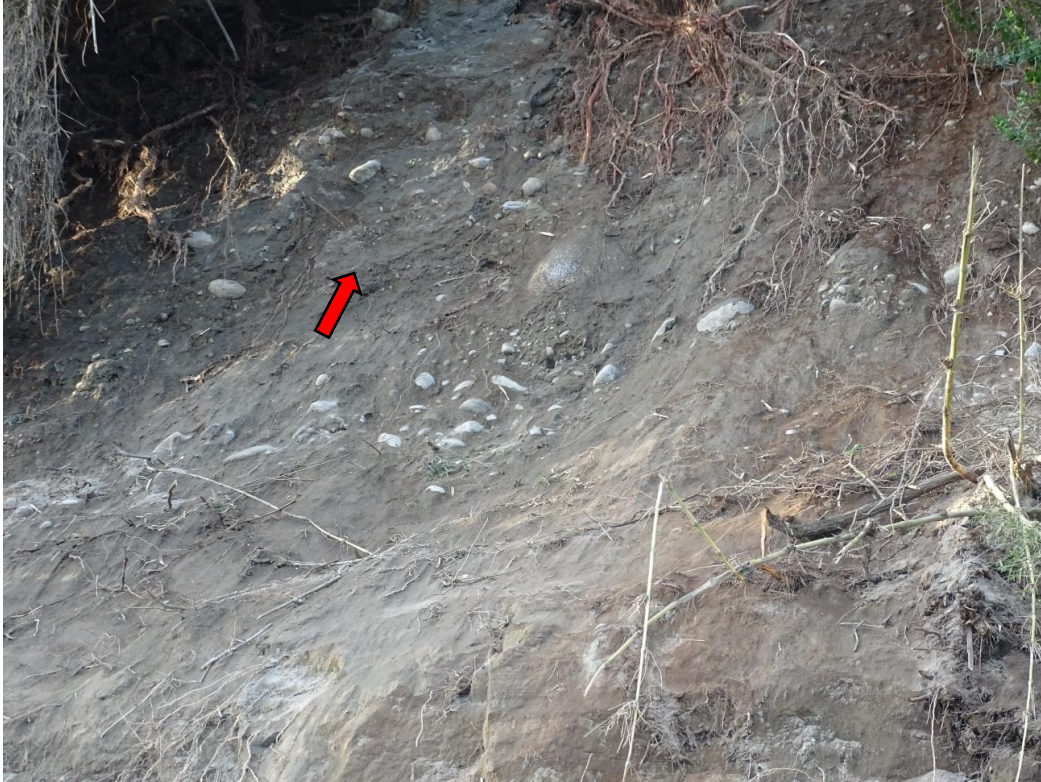
Figura 2. Fotografía de la parte alta de la ladera. Se observan gravas y arenas no estratificadas, correspondientes a depósito de till.

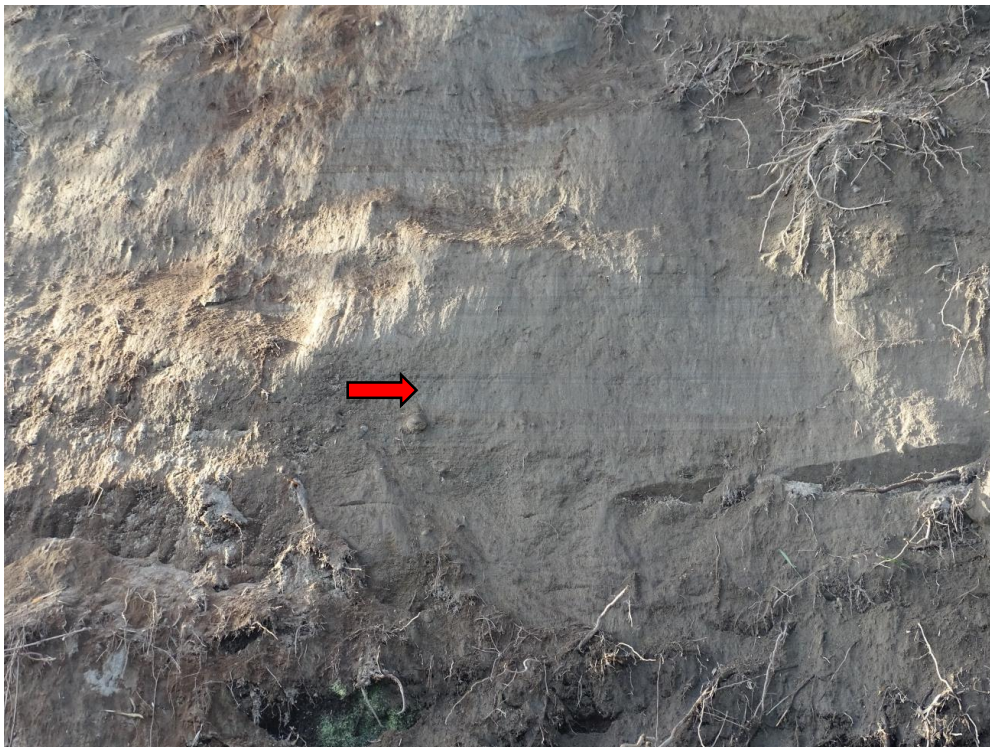
Figura 3. Fotografía de la parte basal de la ladera. Se observan arenas y limos de disposición subhorizontal, correspondientes a depósito glaciofluvial.

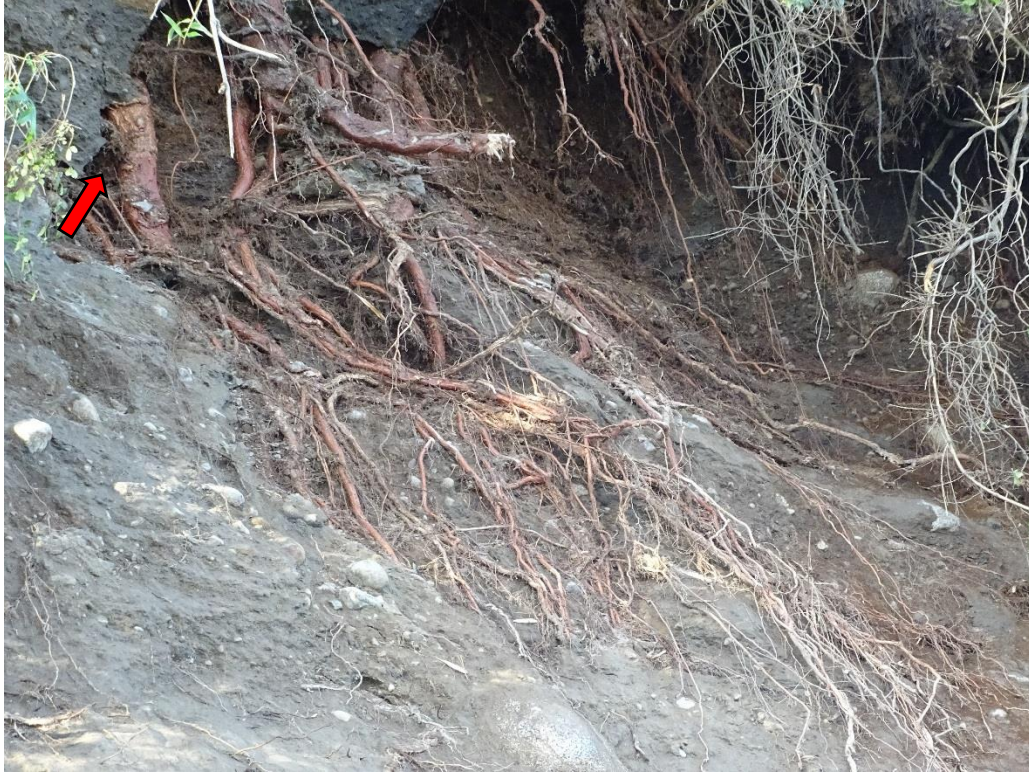
Se estima que la sobrecarga que experimenta la parte alta de la ladera que es ejercida por grandes árboles (sobre 10 m de altura) de eucaliptus y pino, además del agrietamiento en bloques generado por sus raíces ([Figura 4](#)), constituyen el factor desencadenante principal de esta RM.

Figura 4. Fotografía de la parte alta de la ladera. Se observan raíces de árboles que, debido a su crecimiento, generan grietas en el depósito semi-consolidado de origen glacial (till).

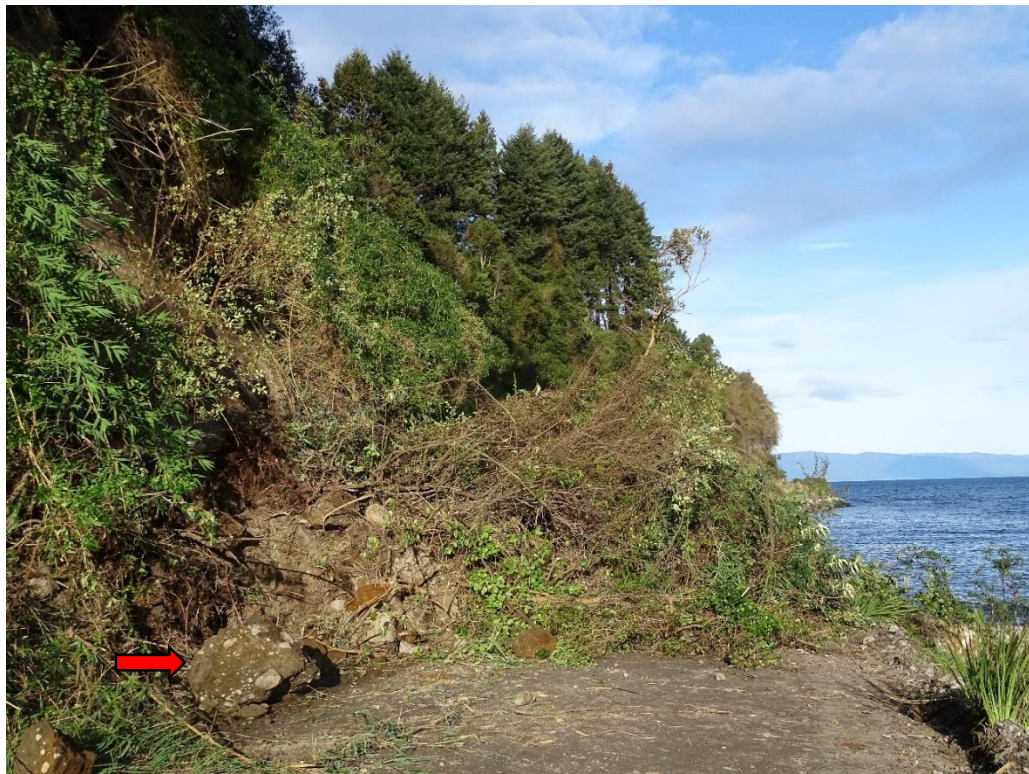
El depósito de la RM cubrió la ruta costera de Pelluhuín ([Figura 5](#)) en un segmento de 12 m de extensión con forma semi-circular ([Figura 6](#)), que en su parte más gruesa alcanzó 2 m de espesor. Se estima que la remoción en masa ocurrió en un área de aproximadamente 100 m², el depósito cubrió una superficie de 75 m² con un volumen aproximado de 70 m³ ([Tabla 1](#)).

Figura 5. Fotografía del depósito de RM que incluye bloques de hasta 1 m de diámetro (flecha roja), además de sedimentos, cobertura vegetal y suelo.

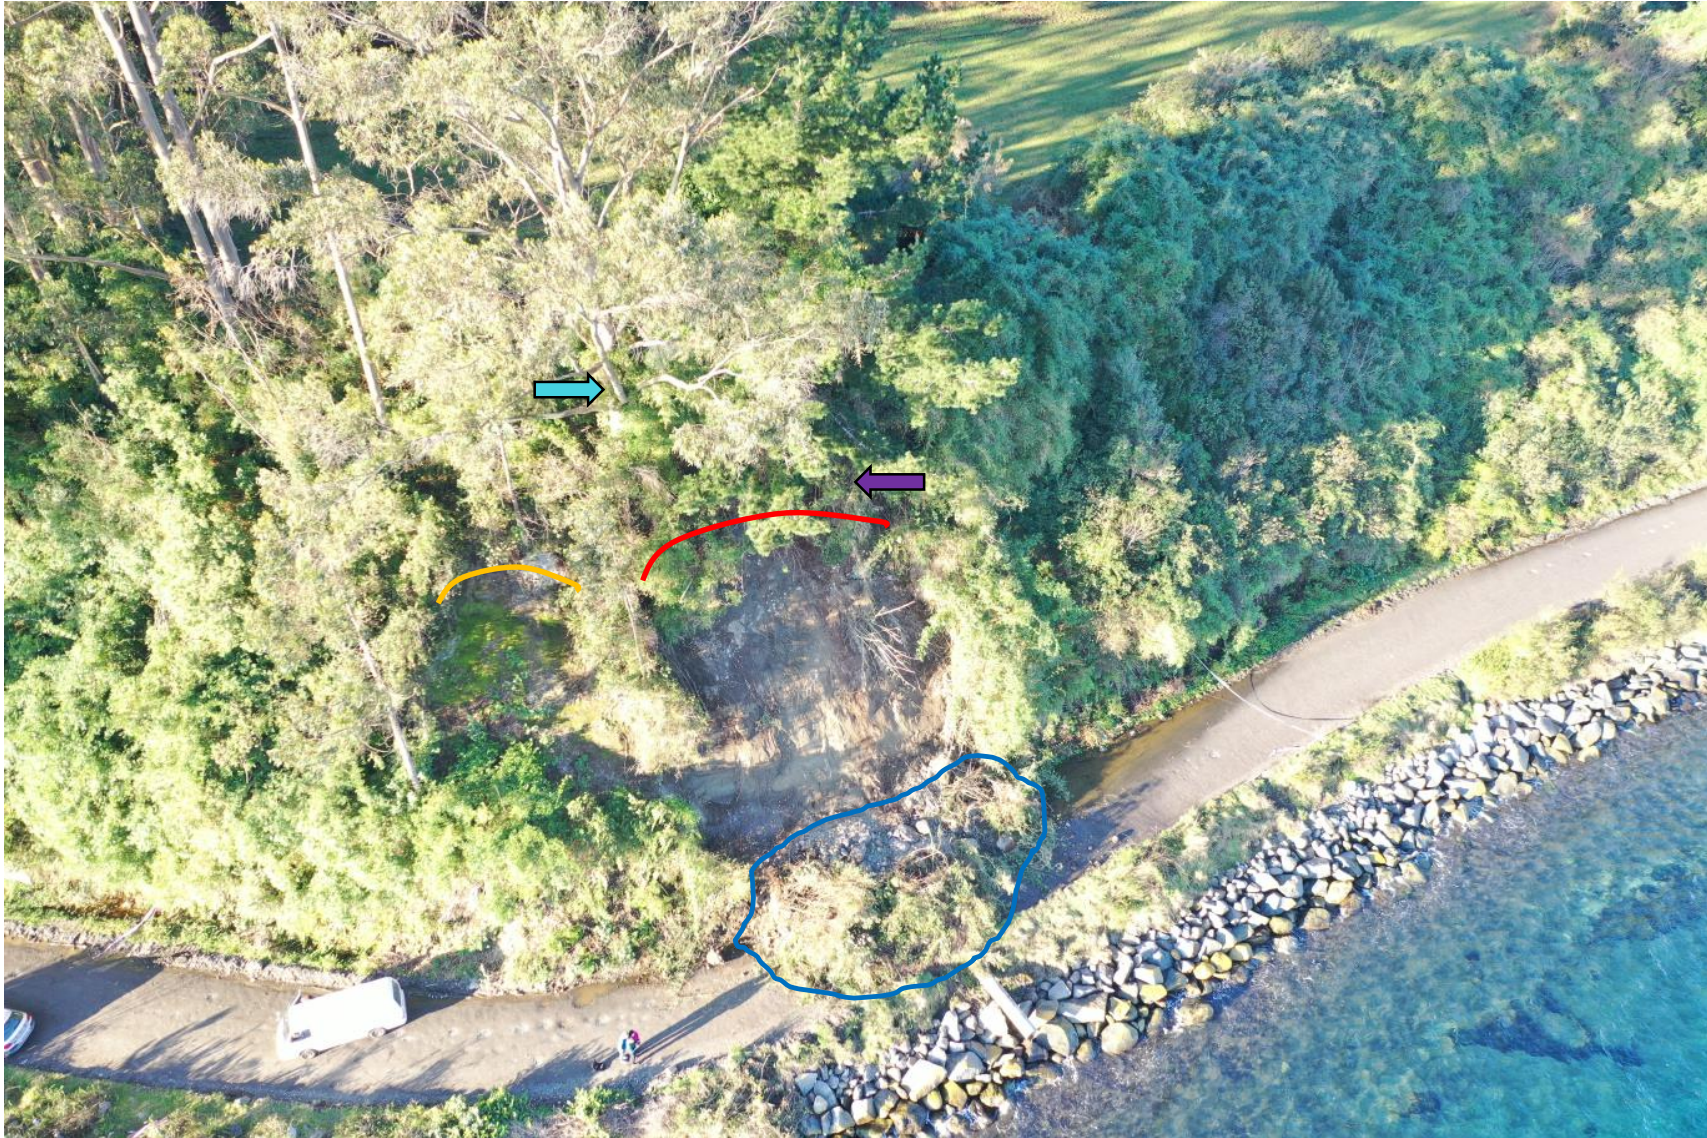
Figura 6. Imagen DRONE. Se observa corona (línea roja), escape, y depósito (delimitado por línea azul) de la remoción en masa del 21.07.20. Se representa, además: coronamiento de antigua remoción en masa (línea naranja); y se identifican grandes árboles de eucaliptus (flecha celeste) y pino (flecha morada) que ejercen carga sobre la ladera y que se recomienda retirar.

La remoción aún se encuentra activa, debido a que el día jueves 24 se observaron algunos bloques menores (de hasta 30 cm de diámetro) sobre el depósito, que no estaban presentes el día 22. También se observó el día 24 que la señalética de cinta había sido retirada y que vehículos y personas se encontraban próximas al área de peligro.

Así, se recomienda: i) retiro de los grandes árboles de la parte alta de la ladera ([Figura 6](#)); ii) instalación de señalética apropiada sobre el segmento Pelluhín-Coihuín que informe del peligro de remociones en masa e indique el debido tránsito con precaución; iii) alertar a la comunidad que durante eventos de precipitaciones moderadas a fuertes es posible la ocurrencia de remociones en masa en esta ladera; iv) los organismos técnicos competentes deben evaluar alternativas de estabilización y mitigación para estos tipos de depósitos.
