EFECTOS GEOLÓGICOS DEL SISMO DEL 27 DE FEBRERO DE 2010:

OBSERVACIONES DE DAÑOS Y EVALUACIÓN DE POSIBLES EMPLAZAMIENTOS DE CAMPAMENTO DE EMERGENCIA EN LA LOCALIDAD DE DICHATO COMUNA DE TOMÉ (INF-BIOBIO-02)

Fecha: 08 de marzo de 2010
Asistencia solicitada por: de acuerdo a antecedentes recogidos por este Servicio y por delegado Municipal de Tomé Sr. José Quinteros.
Asistencia realizada por: Francisca Falcón, Paola Ramírez, Carolina Espinoza y Paulina Vásquez

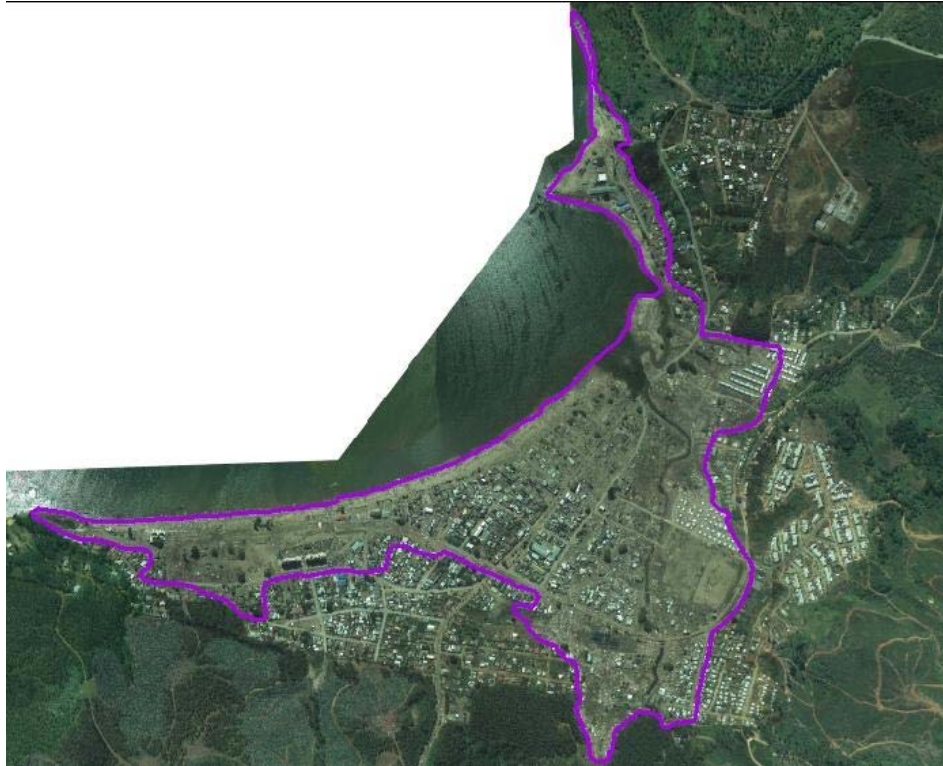
1a. Los principales daños fueron debido a los efectos del tsunami que dejó totalmente destruida la llanura aluvial del Estero Dichato. El tsunami afectó hasta el piedemonte de la Bahía de Coliumo (Figs.1 y 2).

1g. El tsunami ingresó principalmente por las desembocaduras de los esteros Dichato y Coliumo. Como consecuencia de esto el estero Dichato retomó su cauce natural destruyendo la canalización artificial (Fig. 1 y 4).

Fig. 1 Dichato. Imagen de fotografía aérea postsismo. Fotointerpretación del área de inundación del tsunami del 27/02/2010.

2a. Frente a la inevitable repoblación de Dichato se recomienda una planificación urbana que considere vías anchas, directas y bien señalizadas de evacuación por tsunami, hacia los sectores más altos aledaños.

2e. Se recomienda mantener el cauce natural del Estero Dichato para evitar futuras inundaciones y pérdida en infraestructura. Los futuros puentes deben adaptarse al ancho natural del cauce.

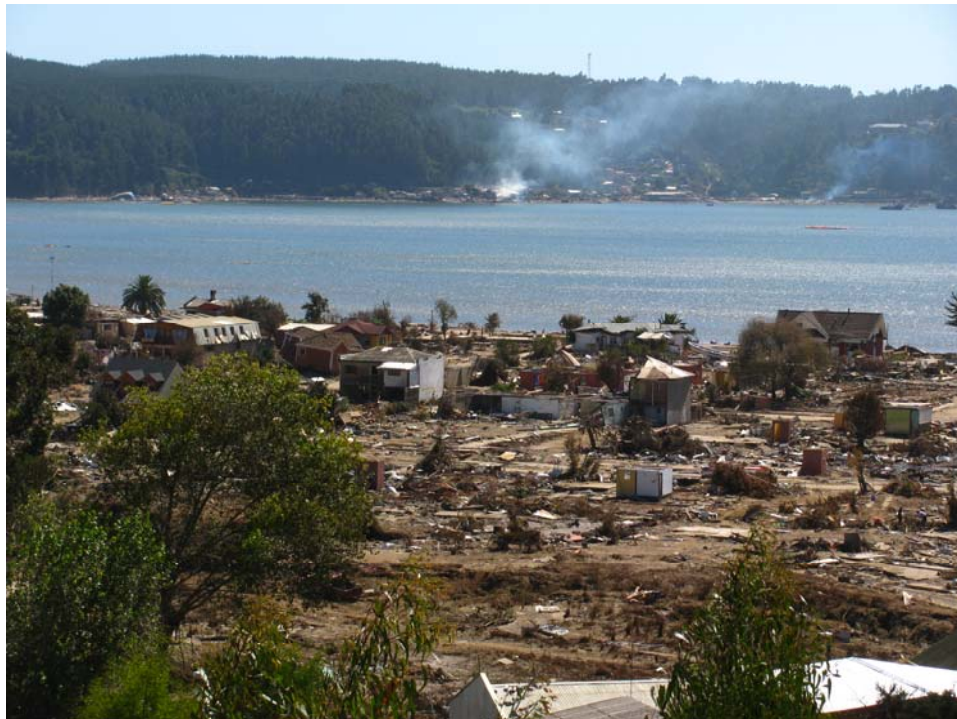
Fig.2 Dichato. Vista general de los efectos destructivos del tsunami.

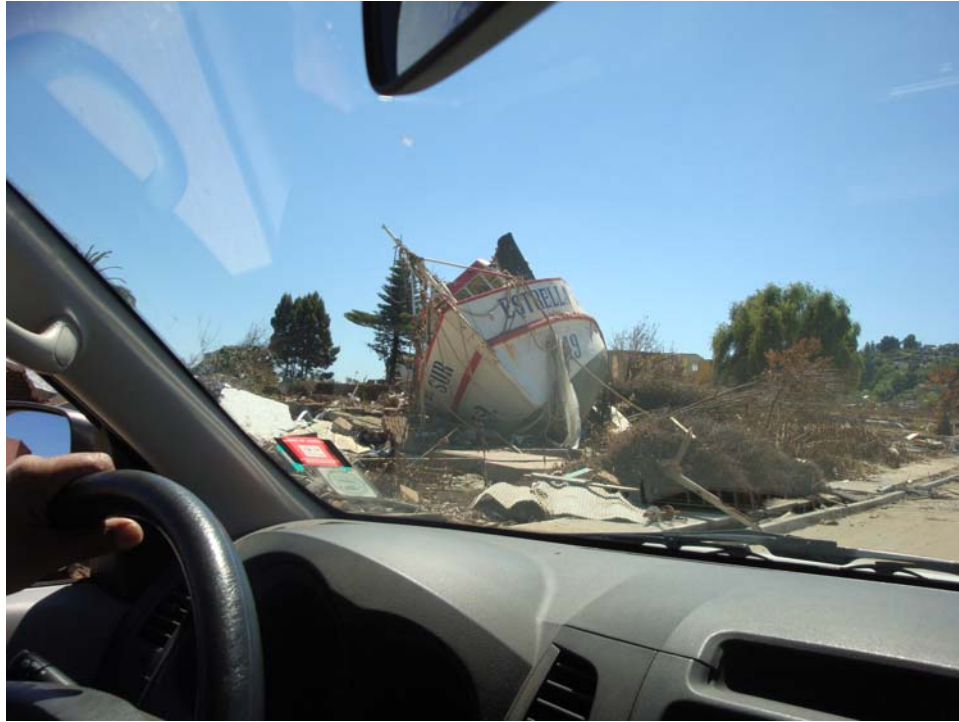
1b. Se observaba la presencia de lanchas a aproximadamente 0,5 kms. de la línea de costa en Dichato (Fig.3).

Fig.3 Dichato. Lancha abandonada por la ola del tsunami aproximadamente a 500m de la costa.

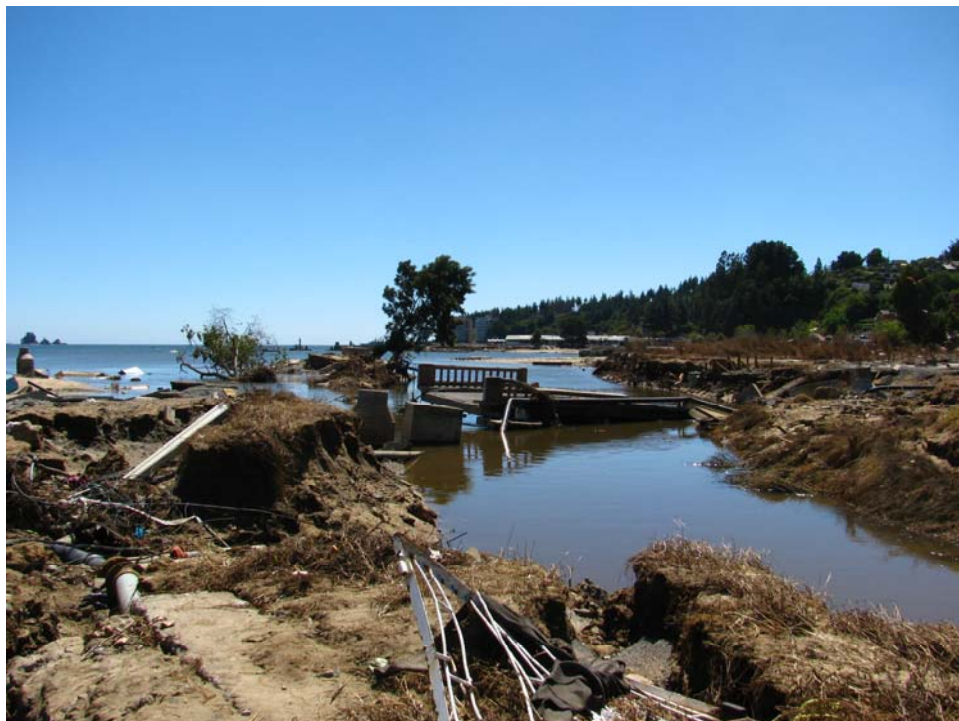
Fig.4 Dichato. Desembocadura del estero Dichato, se observa que el Estero retomó su cauce natural.

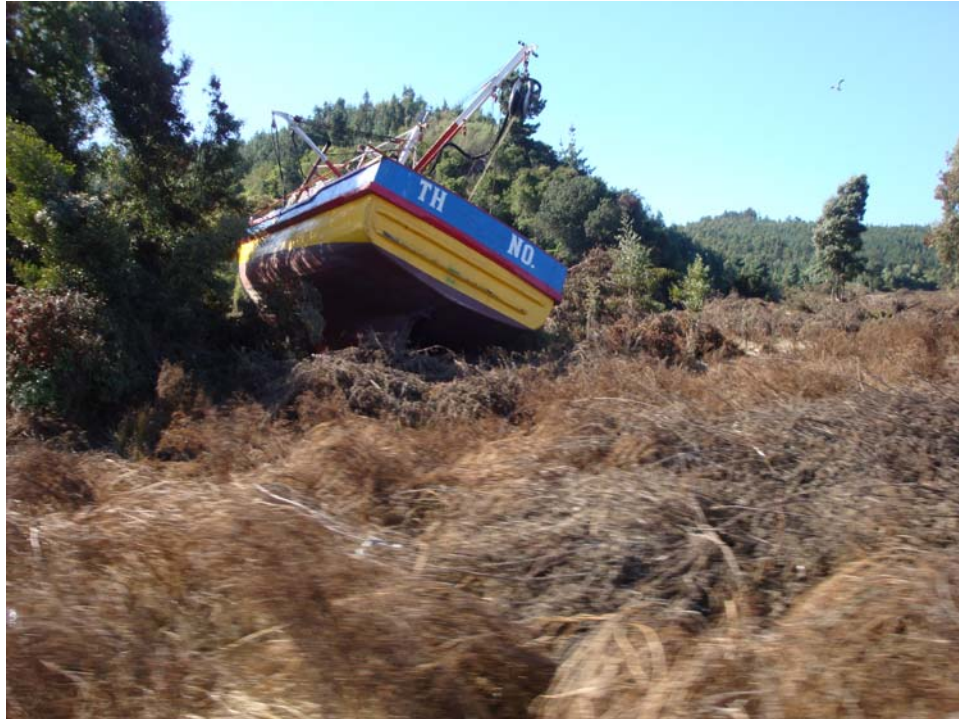
1h. En el área de las Vegas de Coliumo el mar ingreso aproximadamente 2 kms. depositando grandes lanchas y containers (Fig. 5).

Fig.5 Vegas de Coliumo. Lancha varada a 2km de la línea de costa.

2f. No se debe construir en el sector de Vegas de Coliumo y en las cercanías del Estero Dichato.

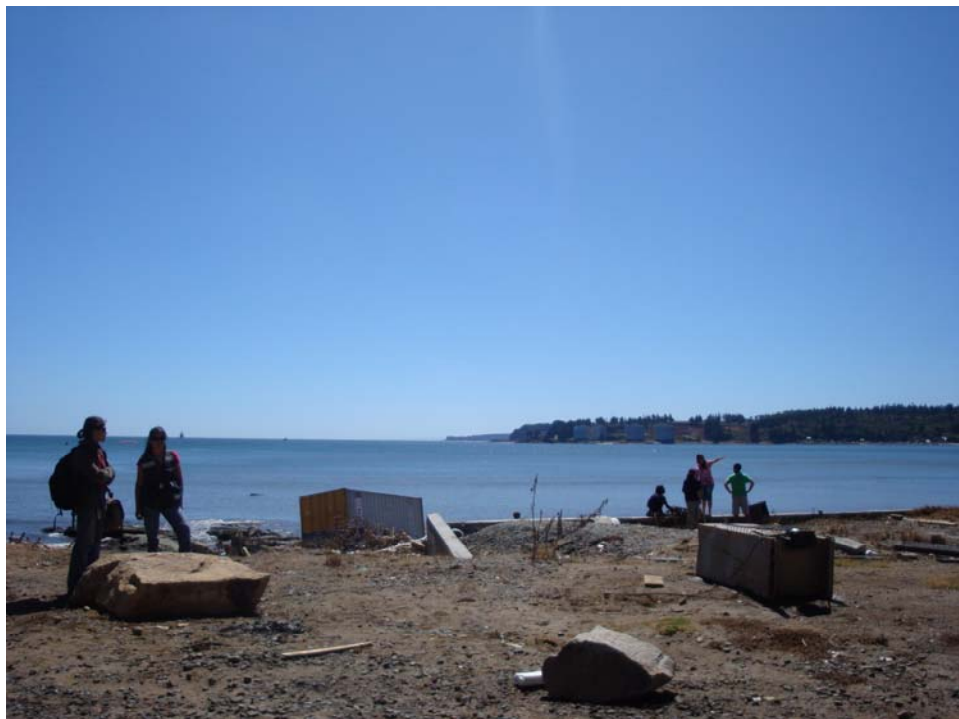
1i. El enrocado en el sector suroeste fue arrastrado varios metros en dirección a las viviendas, actuando como proyectiles (Fig.6).

Fig. 6 Dichato. Bloques de roca removidos por el tsunami desde el enrocado del suroeste de la bahía

2g. No se recomienda el enrocado ya que su protección se limita a marejadas normales y frente a un tsunami actúa como proyectiles.
