EFFECTOS GEOLÓGICOS DEL SISMO DEL 27 DE FEBRERO DE 2010: OBSERVACIONES EN EL SECTOR COSTERO ENTRE PUDÁ Y COELEMU, REGIÓN DEL BIOBÍO (INF-BIOBÍO-22)

Fecha de observaciones : 20 de Marzo de 2010

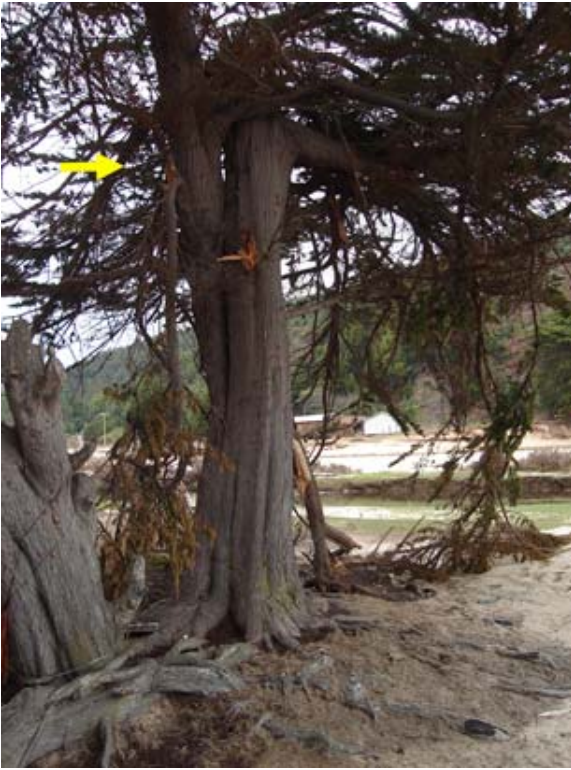
Comprende una pequeña playa de 400 metros de orientación aproximada NS, a través de la cual desemboca el estero Pudá. Antes de llegar al mar, en una extensión de 1,5 km de llanura fluvial, el estero riega terrenos agrícolas con cultivos de menor envergadura. En este sector se registró el ingreso del mar cerca de 45 minutos luego del terremoto del 27.03.10, que según pobladores consistió en 3 o 4 olas que alcanzaron cerca de 3-4 metros (Fig. 1), las que alcanzaron por lo menos 500 metros hacia el interior del valle. El tsunami destruyó dos viviendas ubicadas cerca del estero, cuyos habitantes fueron evacuados, y no se registraron muertes. Los terrenos de cultivo fueron cubiertos por un manto de arena y escombros.

Figura 1: Fotografía de un árbol ubicado en la playa de la localidad de Pudá. Con una flecha amarilla se indica la altura máxima aproximada (3,5 m) que alcanzó el nivel del mar durante el tsunami posterior al terremoto del 27.02.10.

- Saneamiento de terrenos agrícolas de los cuales depende el sustento de los habitantes del sector costero (Pudá y Purema).
- Se recomienda solicitar estudios técnicos para delimitar el área de inundación en el borde costero, de manera de informar y prevenir a la gente sobre los efectos de los tsunamis. Con esto se puede generar una zonificación del peligro geológico, que permita establecer medidas de mitigación adecuadas y definitivas para la reducción del riesgo.

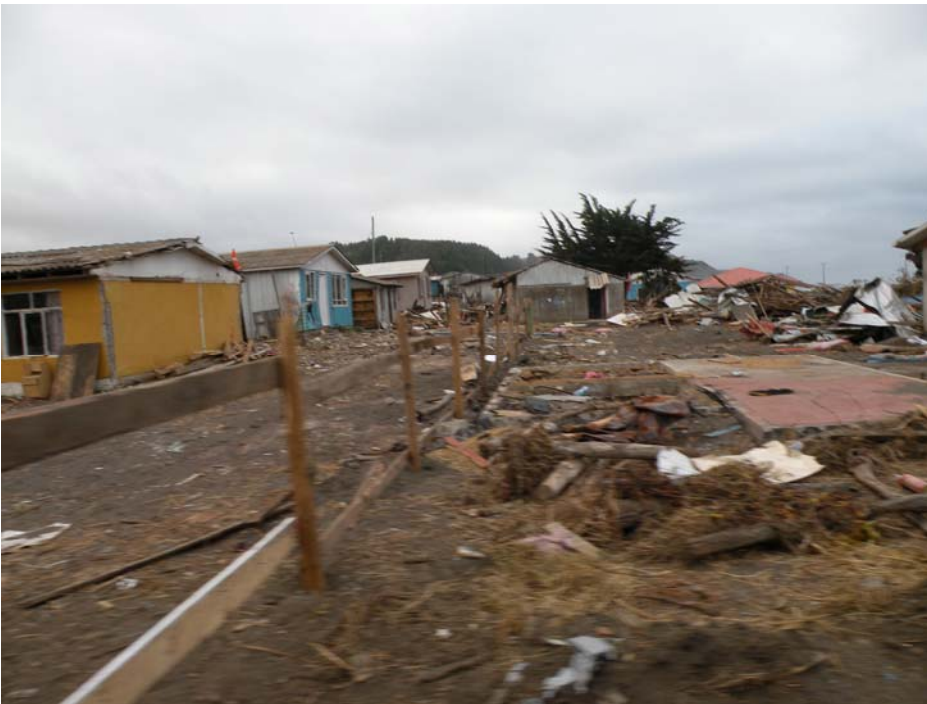
El sector costero de este poblado (al oeste de la duna principal) fue completamente arrasado por efecto del tsunami. Parte de las casas fueron destruidas y otras fueron removidas de sus cimientos, quedando solo las fundaciones de concreto a la vista (Fig. 2). De acuerdo a pobladores, en el extremo sur del pueblo, el ingreso del mar se canalizó por el estero, inundando zonas bajas ubicadas al norte de este y al este de la duna principal, llegando cerca de 500 m al interior desde la costa (Fig. 3).

Figura 2: Vista al sur desde el centro del poblado de Perales.

- Modificación del plano regulador de la zona costera, en especial en el pueblo de Perales, para evitar la construcción de viviendas dentro de la zona de inundación.

- Como medida adicional provisoria, se sugiere la construcción de un malecón en el borde costero del poblado de Perales que sirva como protección contra fenómenos de esta naturaleza.

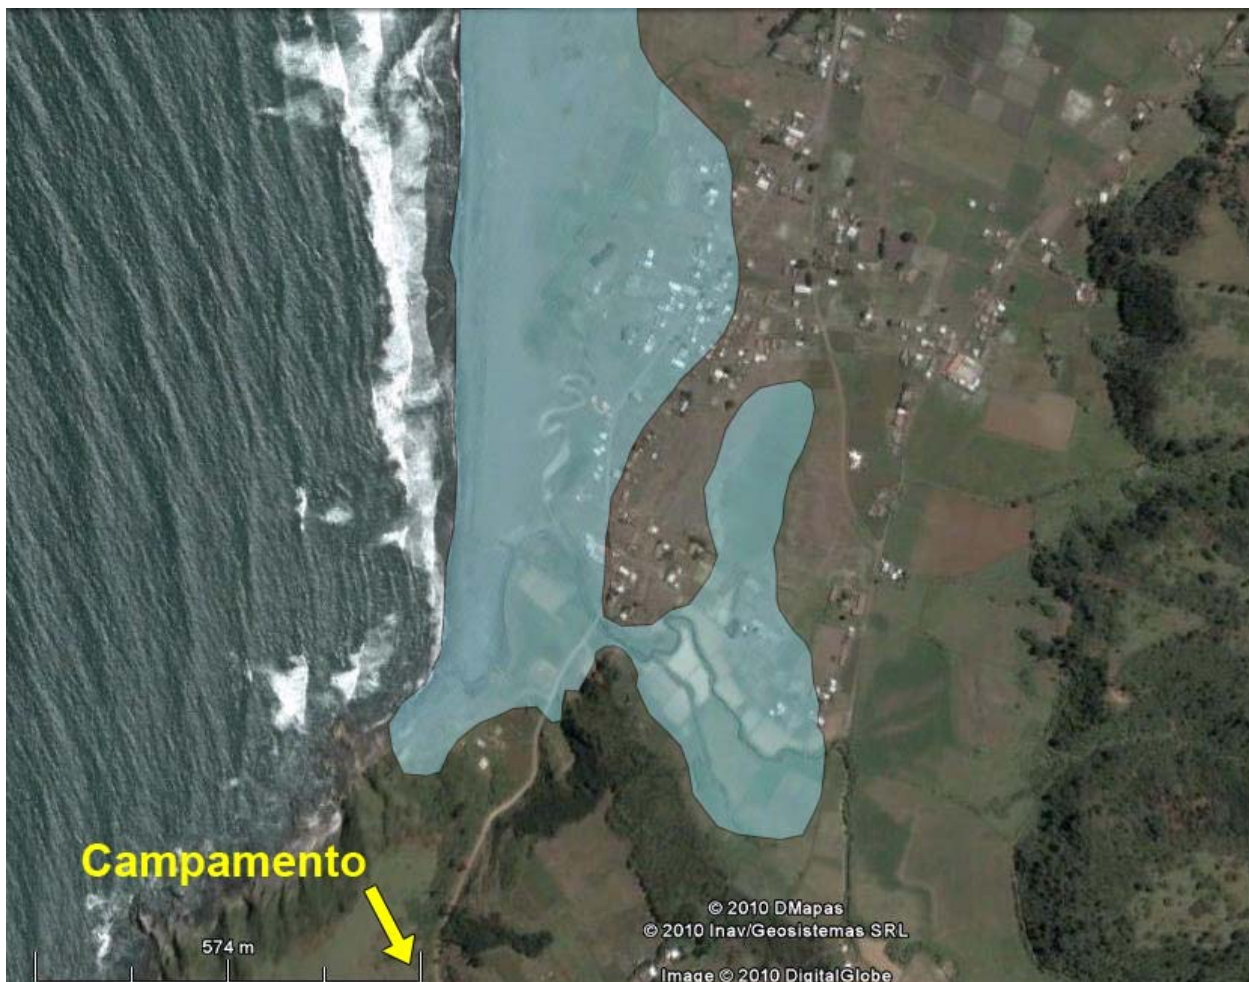
Los habitantes damnificados se reubicaron en un sector alto al sur del pueblo, sobre una colina. Allí cuentan con tiendas de campaña y baños químicos entregados por la municipalidad.

Figura 3: Imagen Satelital (*Google Earth*) del extremo sur del poblado de Perales, en la costa del municipio de Coelemu, donde se ha delimitado la zona aproximada de inundación (polígono celeste). Se indica con una flecha amarilla la ubicación del campamento donde se han refugiado los habitantes damnificados.
