MINUTA TÉCNICA: SOBREVUELO CARRETERA AUSTRAL (R-7), COMUNAS DE: PUERTO MONTT, HUALAIHUÉ Y CHAITÉN

EMITIDO: lunes 13 de julio de 2020

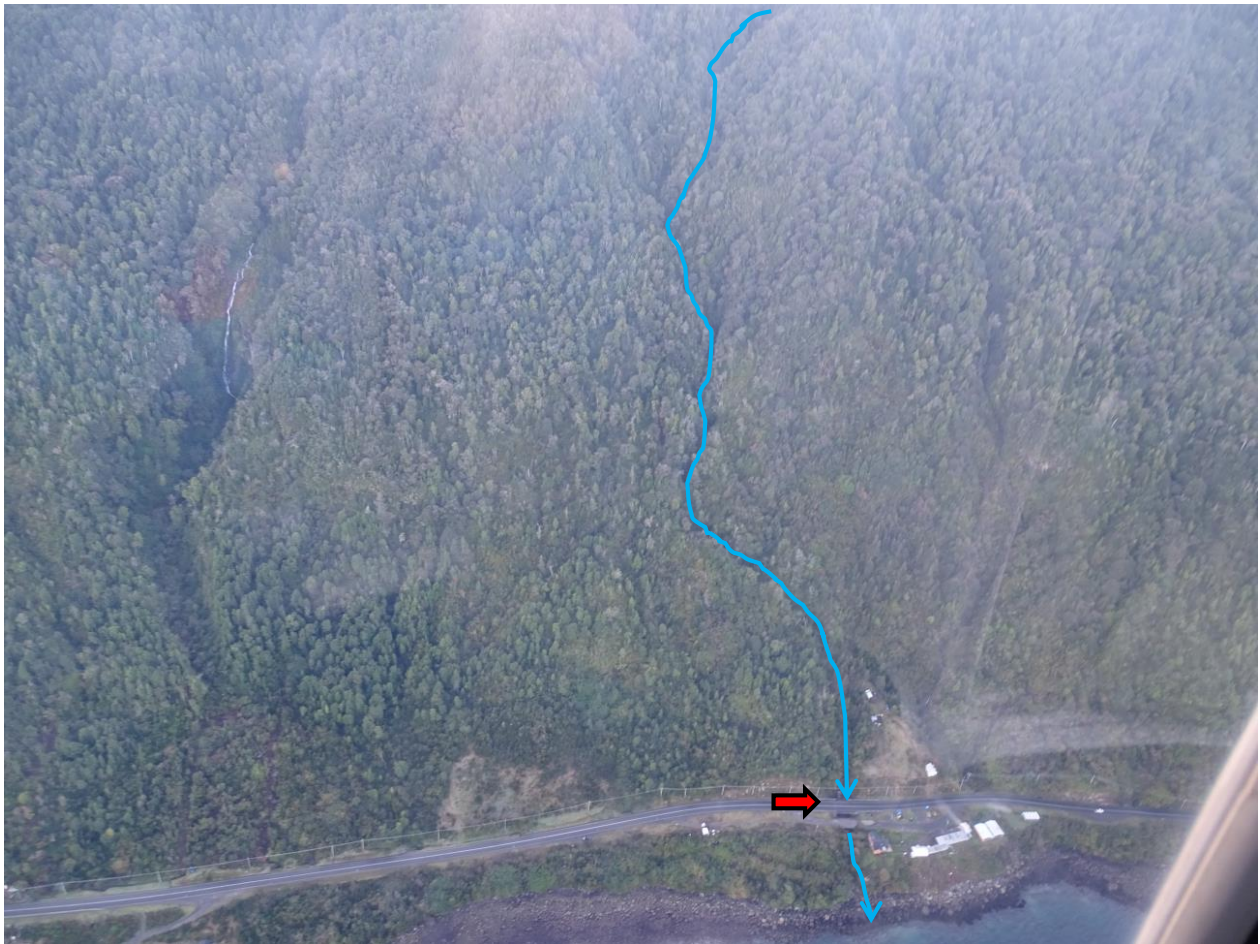
- i) Sector puente Las Toninas: el estero presenta una dirección noreste-suroeste, recorre 1,5 km, se inicia a una elevación de 700 m s.n.m., se intersecta con la Ruta 7 en el puente Las Toninas y desemboca en el seno de Reloncaví. No se observaron evidencias de remociones en masa ni de represamiento (Figura 2).

Figura 2. Fotografía tomada desde helicóptero que muestra estero (línea azul) sin evidencias de remociones en masa recientes y puente Las Toninas (flecha roja). La ruta corresponde a la R-7.

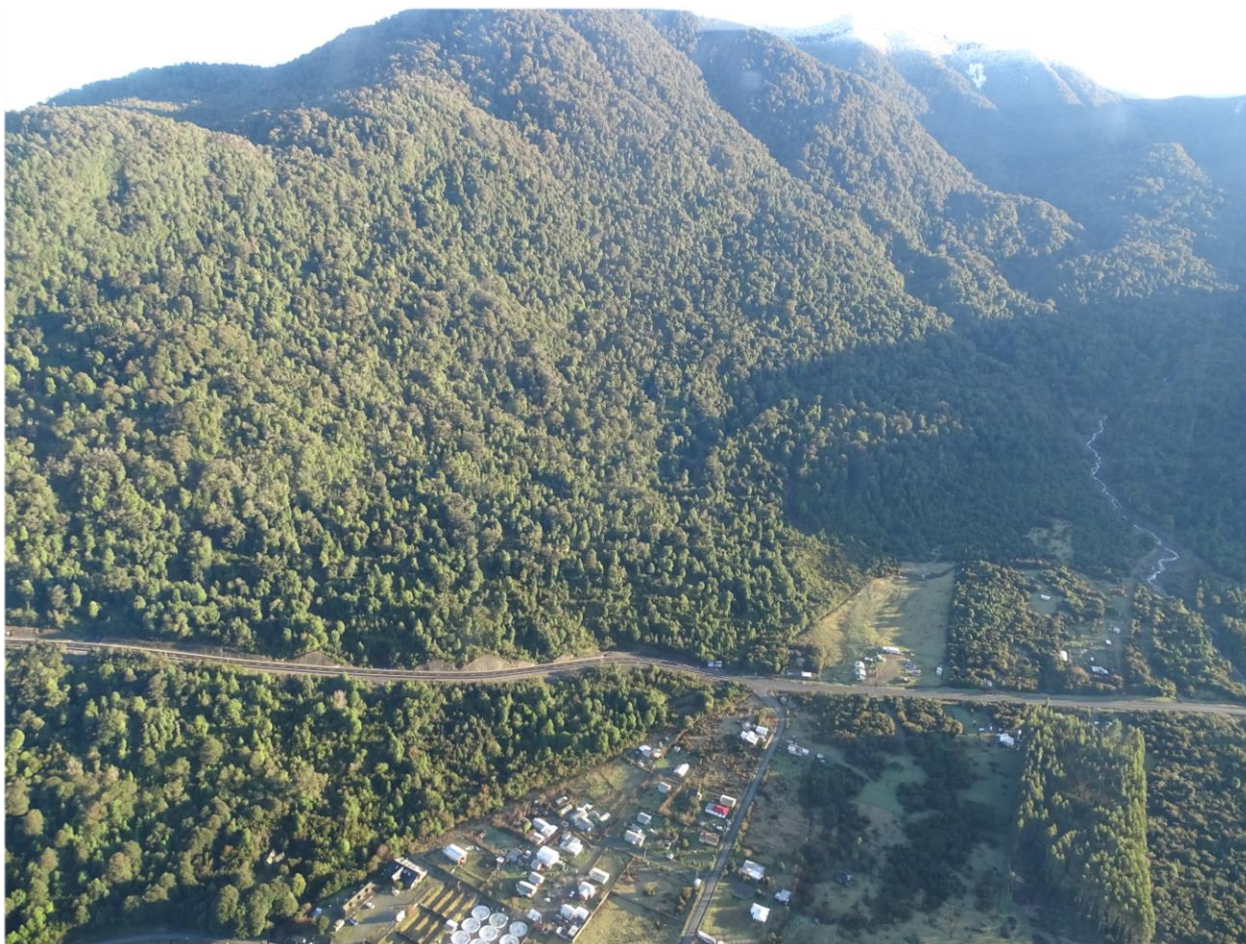
Sector río Tronador: el estero presenta una dirección general norte-sur, recorre 4,5 km, se inicia a una elevación de 900 m s.n.m., intersecta la Ruta 7 y desemboca en el seno de Reloncaví en el sector poblado de Pichicolo. Este estero es bastante activo en relación con ocurrencia de flujos de detritos (aluviones). Sin embargo, en esta oportunidad, no se observaron evidencias de remociones en masa recientes ni de represamiento (Figura 3).

Figura 3. Fotografía tomada desde helicóptero que muestra estero Tronador (parte derecha de la fotografía sin evidencias de remociones en masa recientes. La ruta corresponde a la R-7.

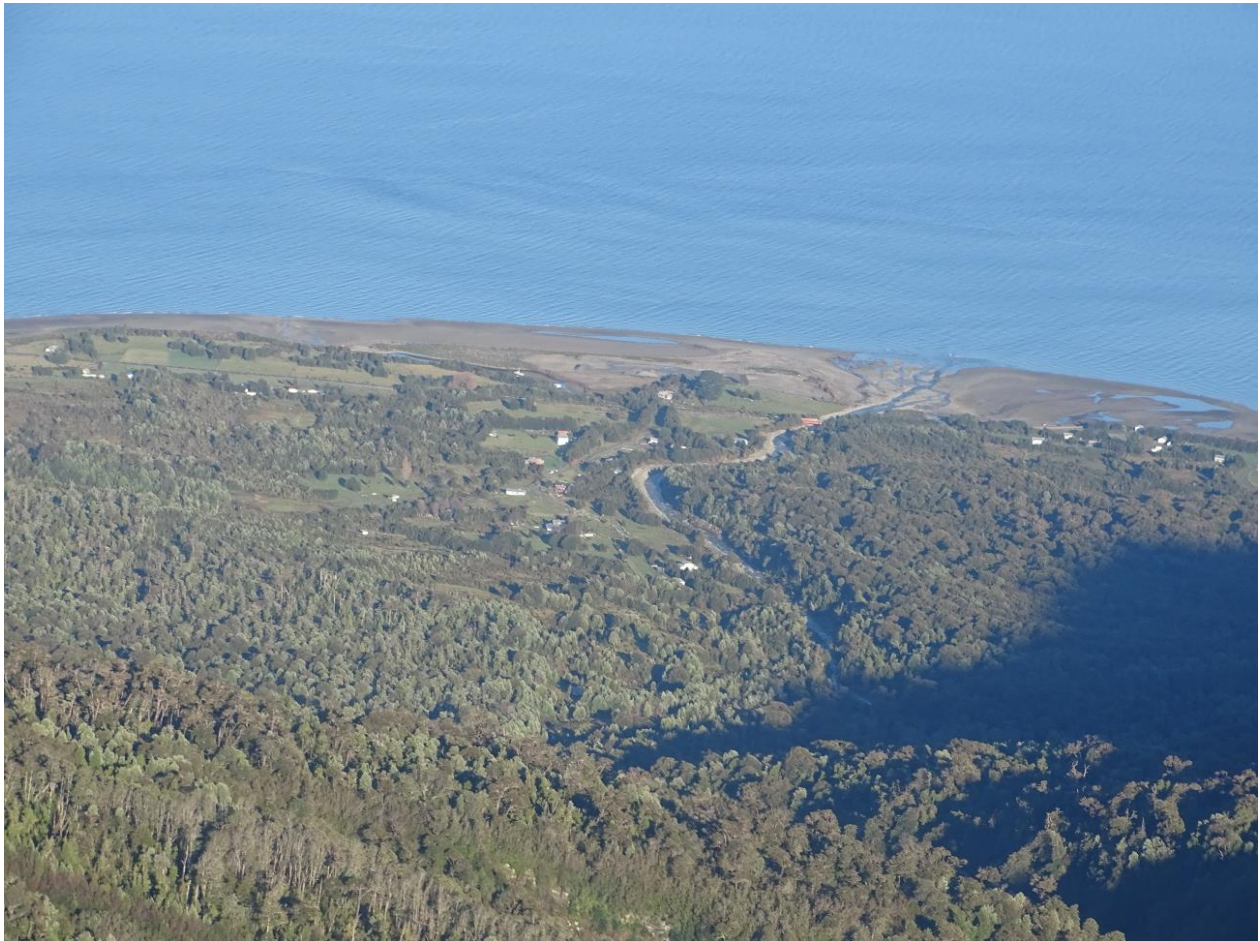
- vi) Sector río El Malo: el río presenta una dirección noreste-suroeste, recorre 6,5 km, se inicia a una elevación de 800 m s.n.m., intersecta la Ruta Costera que va de Ayacara a Buill en el puente Los Malos, y desemboca en el mar interior. No se observaron evidencias de remociones en masa ni de represamiento. Este río presenta, en su curso medio a bajo, evidencias de inundación por desborde de cauce ([Figura 4](#)). Así, se debe poner especial atención con pronósticos de precipitaciones intensas en el área debido al peligro de inundación que presenta el sector.

Figura 4. Fotografía tomada desde helicóptero que muestra río El Malo sin evidencias de remociones en masa recientes.

Sin embargo, dadas las características topográficas (pendientes elevadas), geológicas, y recurrencia de eventos de remociones en masa en los sectores observados, todos estos sectores son susceptibles de ser afectados por eventos de remociones en masa y ante alertas de eventos meteorológicos de precipitaciones intensas, la población debe seguir las indicaciones que emanen de las autoridades de protección civil.
