SERVICIO NACIONAL
DE GEOLOGIA Y MINERIA

EFFECTOS GEOLÓGICOS DEL SISMO DEL 27 DE FEBRERO DE 2010: LOCALIDADES RURALES COMUNA DE LOS SAUCES (INF-ARAUCANÍA-14)

Fecha de observaciones: 06 de abril de 2010

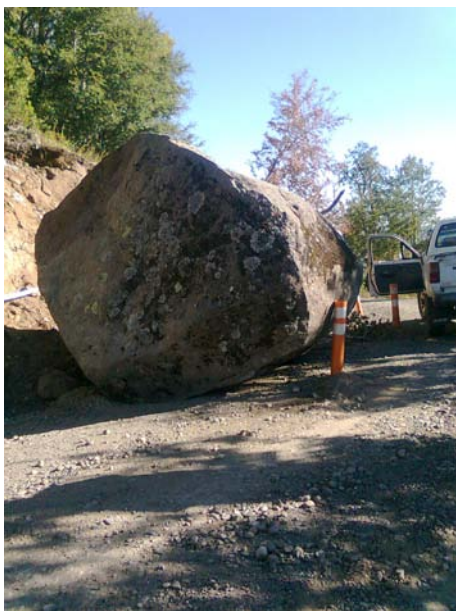
En este punto (UTM E 679.181; N 5.799.539; Prov. Sudam. 56) se observó el lugar donde se desprendió un bolón de granitoide, de unos 3 m de diámetro, que cayó sobre el camino (Fig. 1) interrumpiendo temporalmente el tránsito. El bolón fue posteriormente enterrado a orillas del camino, por maquinaria de la concesionaria de la carretera. Sin embargo, a 3 metros afloraba otro bloque de granitoide de 3 x 4 m, parcialmente

Figs. 1 y 2 Camino de acceso entre Los Sauces y San Ramón sector San Vicente. Izq. Bolón de granitoide que se desprendió desde el corte hacia el camino, el cual fue enterrado a un costado. Der. Bloque que se asentó durante el sismo y permanecía relativamente estable, con fracturas en su base de “maicillo” (flecha roja).

- El bloque del camino en el sector de San Vicente, es probable que permanezca relativamente estable en las actuales condiciones, aunque se recomienda su remoción para mayor seguridad.
- En el caso del Sr. Urra y debido a la inminente amenaza de deslizamiento, el municipio determinó su erradicación hacia el sector más elevado. Además, se le recomendó construir su mediagua sobre el corte en el cerro evitando el área de relleno. Por otra parte, se le sugirió cavar un pequeño canal en forma de herradura a modo de colector de aguas lluvias, para evitar la humedad y el fango durante la temporada invernal.

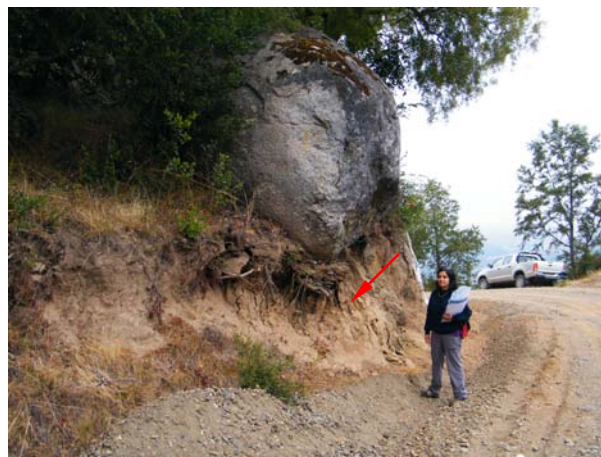
rodeado por “maicillo”, que se asentó durante el sismo, aunque no se desprendió, debido a que estaba menos expuesto (Fig. 2).

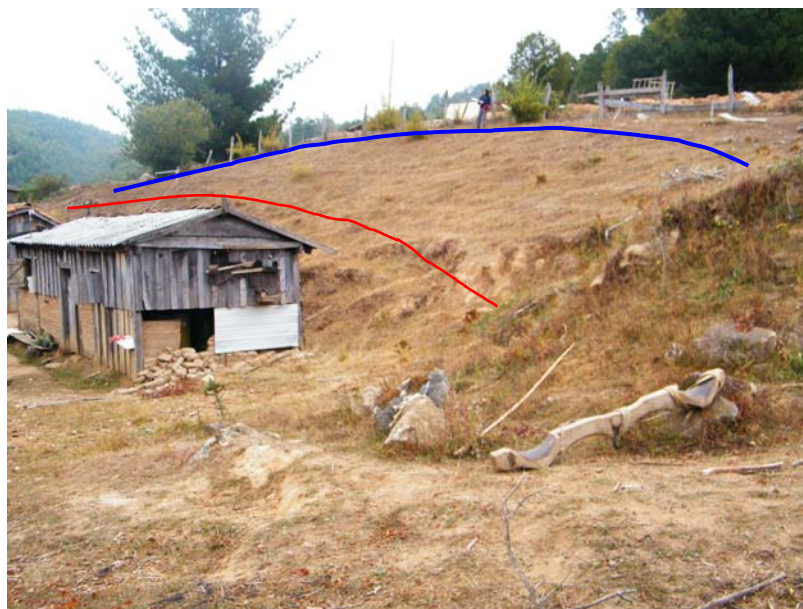
En este lugar (UTM E 675.027; N 5.800.952) de propiedad del Sr. Martín Urra, había dos casas habitación en una planicie artificial con un pequeño corte en el cerro. La planicie correspondía a una explanada de un antiguo deslizamiento y aún era visible la corona de escarpe y la pendiente de 35° detrás de las viviendas (Fig 3). En este sector se desarrolló un juego de grietas que amenazaba las edificaciones. Había dos grietas principales, de las cuales la superior era la mayor de ellas, algo curvada, con un rumbo N 25° E, una abertura de hasta 6 cm, un salto de 8 cm y una longitud de 20 m (Fig. 4). A 5 m más abajo y junto a las viviendas se desarrollaba una segunda grieta de rumbo N 15° E, una abertura de hasta 5 cm y una longitud de 10 m. A unos 15 metros más arriba y en un sector de menor pendiente, se elaboró un corte en el cerro, debido al inminente peligro de remoción en masa, donde el municipio entregó una mediagua al Sr. Urra para ser construida.

Fig. 3 Antigua corona de deslizamiento y ladera con una pendiente de 35° sobre las viviendas del Sr. Urra en Reñico. La planicie de la izquierda donde están las casas correspondía a una explanada del depósito de la remoción en masa. Se indica corona (azul) y grieta principal (rojo).

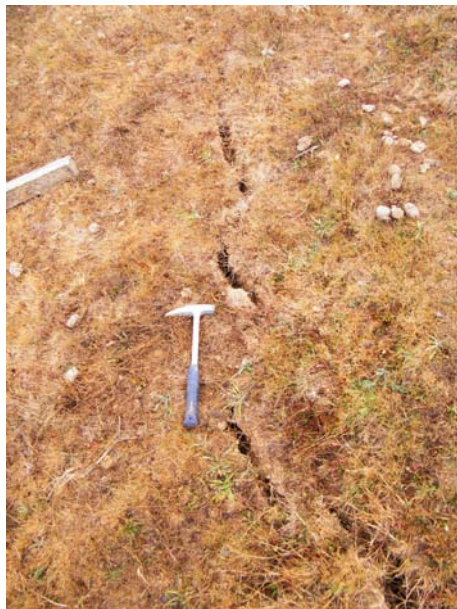
Fig. 4 Grieta superior principal desarrollada en la antigua ladera de deslizamiento durante el sismo, con rumbo N 25° E, abertura de hasta 6 cm, salto de 8 cm y una longitud de 20 m.
