SERVICIO NACIONAL
DE GEOLOGIA Y MINERIA

EFFECTOS GEOLÓGICOS DEL SISMO DEL 27 DE FEBRERO DE 2010: VARIACIONES DEL NIVEL DE LOS LAGOS LANALHUE Y LLEULLEU, ARAUCO SUR (INF-BIOBÍO-43)

Fecha de observaciones: 19 de marzo, 07 y 14 de abril de 2010

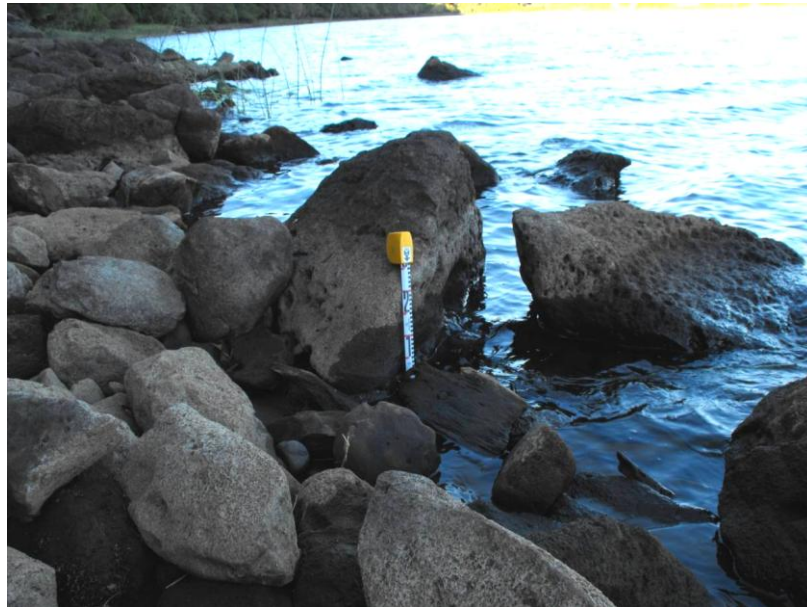
extremo noroccidental del lago (Punto 1), donde está ubicado el “Centro de Innovación y Transferencia Tecnológica Agropecuaria (CITTA), de la Universidad Católica de la Santísima Concepción” (UTM E: 642.742 / N: 5.805.681, Datum Prov. Sud. Am. 1956). En ese lugar, el CITTA tiene instalado un ducto metálico y una bomba para elevar agua del lago hacia sus instalaciones. A orillas del lago se notaba claramente un descenso del nivel del agua en 26 cm, considerando varias marcas de algas de color blanco en rocas de las orillas (Fig. 2). Al entrevistar al cuidador del CITTA nos refrendó la observación, aunque el estimaba un mayor descenso, puesto que el ducto introducido en el lago “quedó en seco” después del sismo y tuvieron que agregarle otro tubo de 6 m de longitud para que quedara bajo la superficie del agua. Su estimación fue un “retiro de las aguas” de unos 4 m en una pendiente moderada, comparado con la situación antes del sismo.

Fig. 2 Centro de Investigación CITTA, Lanalhue. A orillas del lago se notaba claramente un descenso del nivel del agua en 26 cm, considerando varias marcas de algas de color blanco en rocas de la ribera.

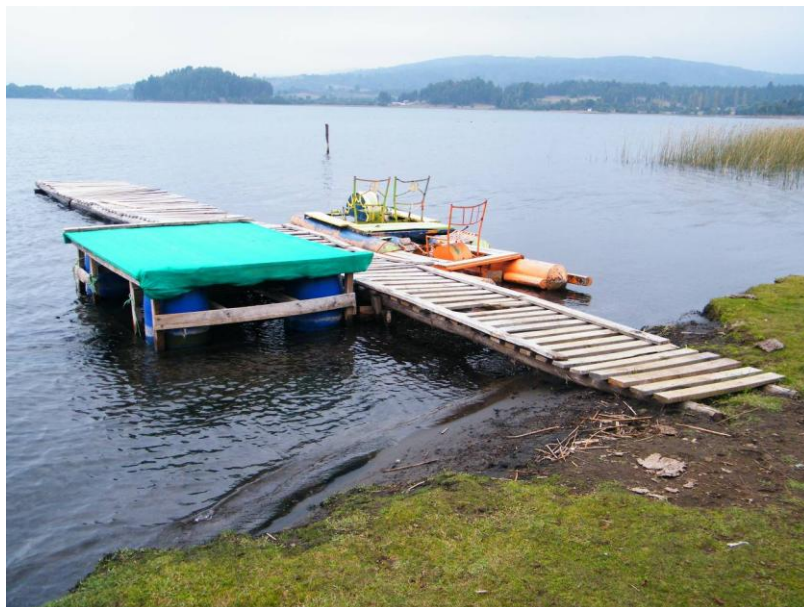
En el sector occidental de la zona de campings (Punto 3), se visitó el muelle del Camping Chalhuaco (E 641.831 / N 5.777.827) donde se pudo medir un descenso del nivel del lago de 12 cm, utilizando los mismos trazadores orgánicos, es decir marcas de algas en los pilares del muelle. Este descenso fue ratificado por dueño del predio, quién agregó que antes del sismo, el muelle quedaba “a unos 5 cm sobre el agua”, ahora el nivel del agua estaba a 17 cm bajo el muelle (Fig. 3).

Fig. 3 Camping Chalhuaco, Lleulleu. Muelle donde se pudo medir un descenso del nivel del lago de 12 cm, utilizando los mismos trazadores orgánicos, es decir, marcas de algas en los pilares.

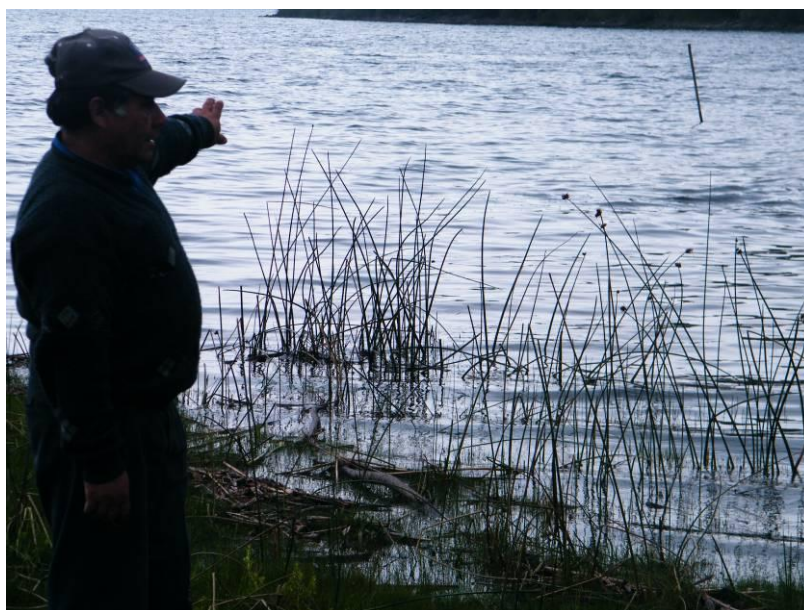
Por otra parte, el caserío de Paillaco, ubicado en el extremo sur del lago (UTM E 643.564 / 5.768.042), mostraba las mayores variaciones. En el lugar hay varias casas de pobladores y una escuela con una profesora. Ella nos informó que la playa, el muelle y un trampolín que los alumnos habían construido a la orilla, habían desaparecido quedando bajo las aguas del lago, el cual había inundado en casi 30 m toda la ribera. Nos acompañó el Sr. Juan Catril, cuidador de la Escuela, quién nos mostró el lugar donde estaba la playa, el muelle y el trampolín. Instalamos una vara en el sector del trampolín (a unos 20 m de distancia) donde el agua lo cubría en 1 m (Fig. 4). De acuerdo a su relato y cálculos efectuados, la subida total del nivel del lago fue de 1,40 m en este lugar. Una situación curiosa se presentaba en el río Medihueico que desembocaba en ese lugar y que ahora estaba invadido por las aguas del lago (Fig. 5). Finalmente, en los muelles del extremo nororiental del lago denominado Huillinco, en el sitio de las Cabañas Huillinco del Sr. Patricio Contreras y Sra. María Cerna (UTM E 651.327 / N 5.781.422), se pudo medir una elevación en el nivel del lago de 0,50 m. En este lugar, la Sra. Cerna nos indicó que “la playa desapareció puesto que quedó completamente inundada”. Por otra parte, el acceso al muelle principal quedó inundado

Fig. 4 Paillaco, Lleulleu. El Sr. Juan Catril, mostró el lugar donde estaba la playa, el muelle y el trampolín. Se observa la vara en el sector del trampolín (a unos 20 m de distancia). La subida total de nivel del lago fue de 1,40 m en este lugar.

- El caso más dramático es el del Caserío de Paillaco en el extremo sur del lago Lleulleu. Si antes, durante el invierno el agua del lago alcanzaba hasta el camino al costado de la escuela, ahora habrá que agregar 1,40 m de altura en su llenado máximo, lo cual provocará inevitables inundaciones de viviendas y

de los alrededores de la Escuela y, además, cortará los accesos. En consecuencia, se recomienda levantar los caminos de acceso con terraplenes y reconstruir viviendas en palafitos o trasladarlas a otro lugar. El caso de la escuela debería ser evaluado a la brevedad, para establecer su situación topográfica precisa, con el fin de evitar una inundación mayor, que la inhabilite para funcionar.

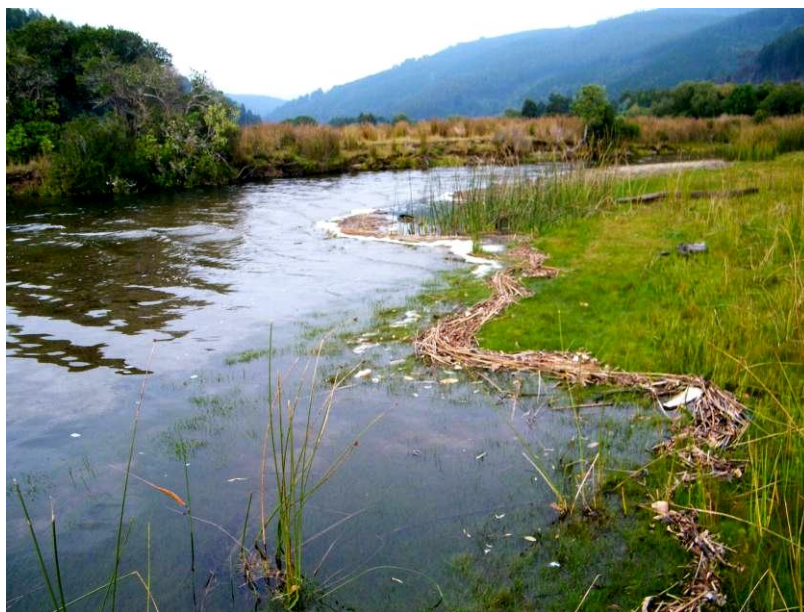
Fig. 5 Paillaco, Lleulleu. Aguas del lago invadían el río Medihueico que desembocaba en el sector de la playa sumergida.

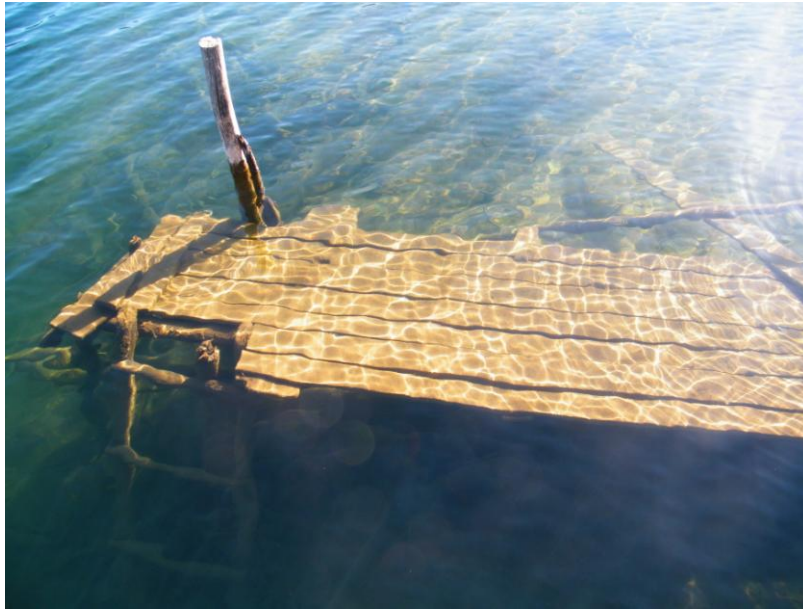
Fig. 7 Huillinco. Muelle paralelo al principal, completamente sumergido por la elevación de 0,50 m del nivel del agua del lago Lleulleu.
