REMOCION EN MASA EN VALLE LOS TURBIOS-TERMAS EL AMARILLO, PROVINCIA DE PALENA, REGIÓN DE LOS LAGOS.

INFORME TÉCNICO INF-LOS LAGOS-04.2020

**OFICINA TÉCNICA PUERTO VARAS
SUBDIRECCIÓN NACIONAL DE GEOLOGÍA**

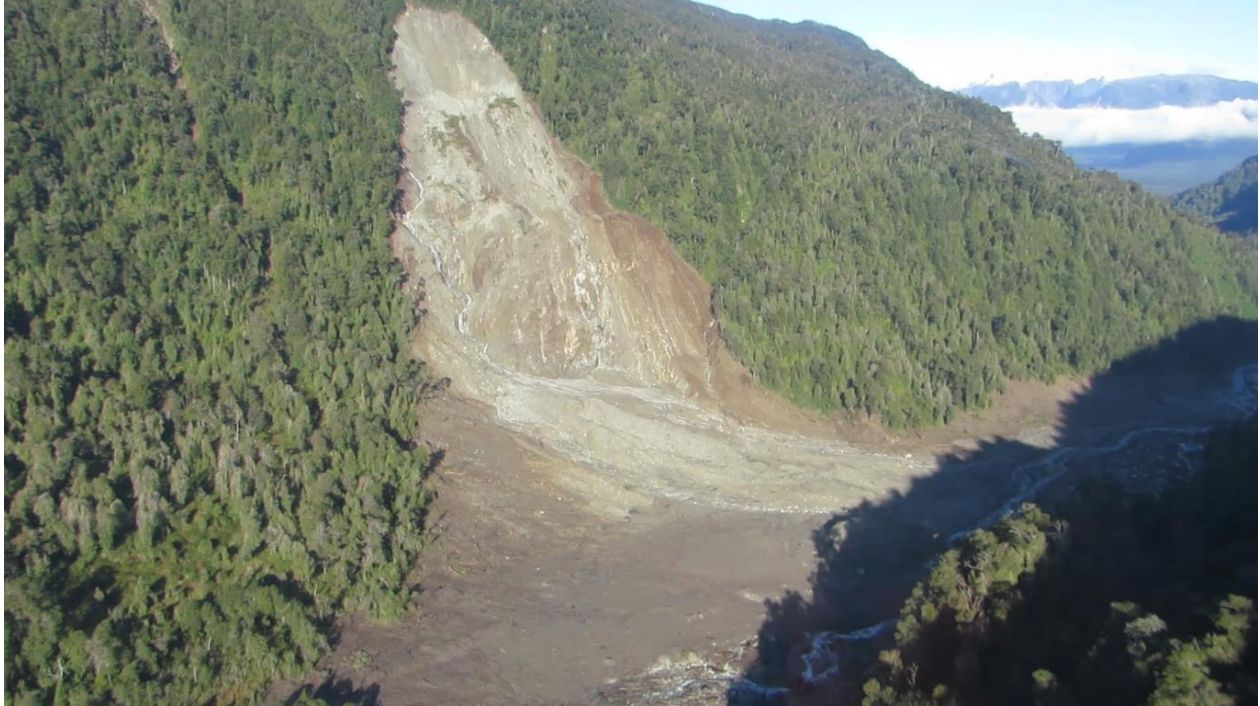
Portada: Vista parcial de la remoción en masa en el sector El Amarillo.
Fotografía: D. Quiroz.

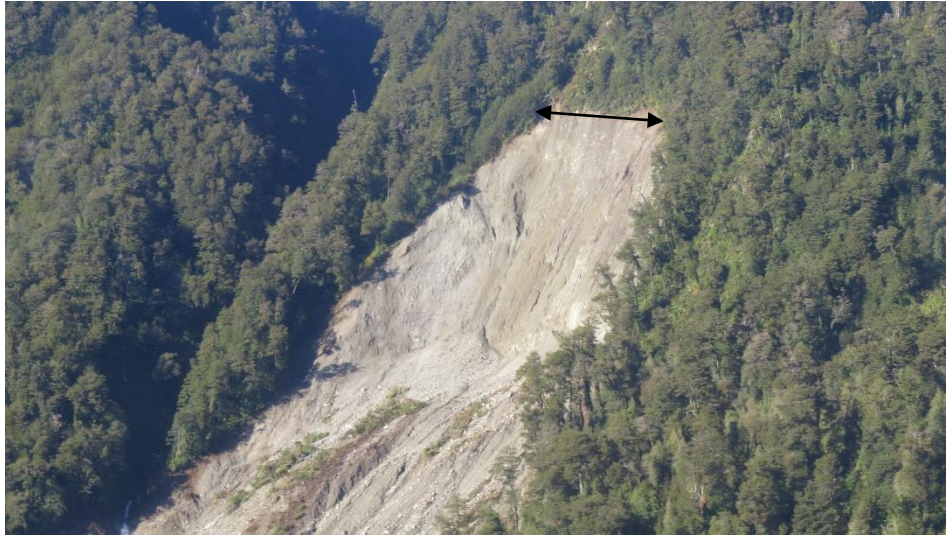
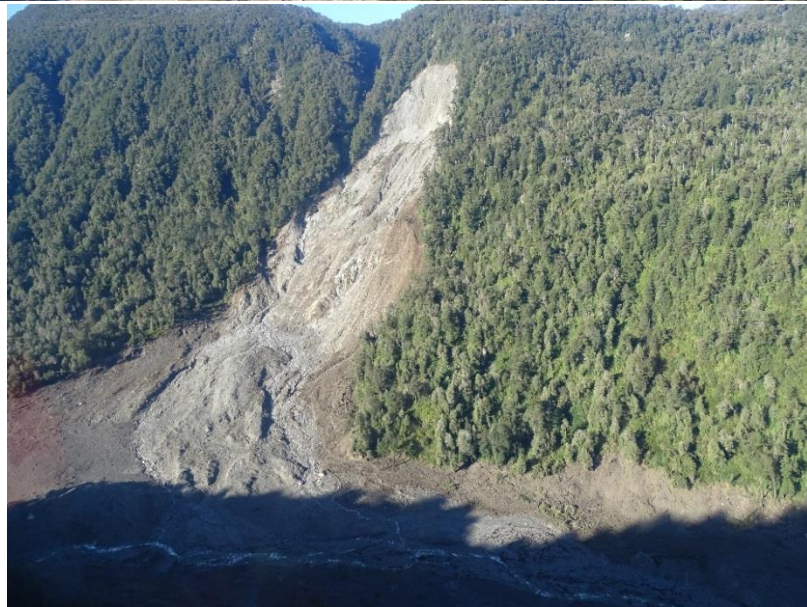
Figuras 4 y 5. Vistas frontales de cicatriz dejada por la remoción en masa en la ladera sur del valle Los Turbios. La imagen superior indica la longitud de la corona del deslizamiento, de aproximadamente 110 m (flecha negra) y muestra la presencia de sedimentos de probable origen glacial.

El área de generación de la remoción en masa se encuentra en la parte superior de una ladera de fuerte pendiente, posiblemente superior a 60° (figuras 4 y 5) y se localiza en las coordenadas

WGS-84, huso 18: 710.291 (UTM E), 5.236.322 (UTM S). El escarpe resultante del deslizamiento tiene forma cóncava y está limitado en su parte superior por una corona recta a semicircular de, al menos, 110 m de extensión. Se estima que la corona del deslizamiento se situó en la cota 760 m s.n.m. y descendió hasta la base del valle en ese punto (cota 330 m s.n.m), arrancando toda la cubierta de suelo y vegetación e incorporando sedimentos saturados en su avance, transformándose en un flujo de detritos (aluvión).

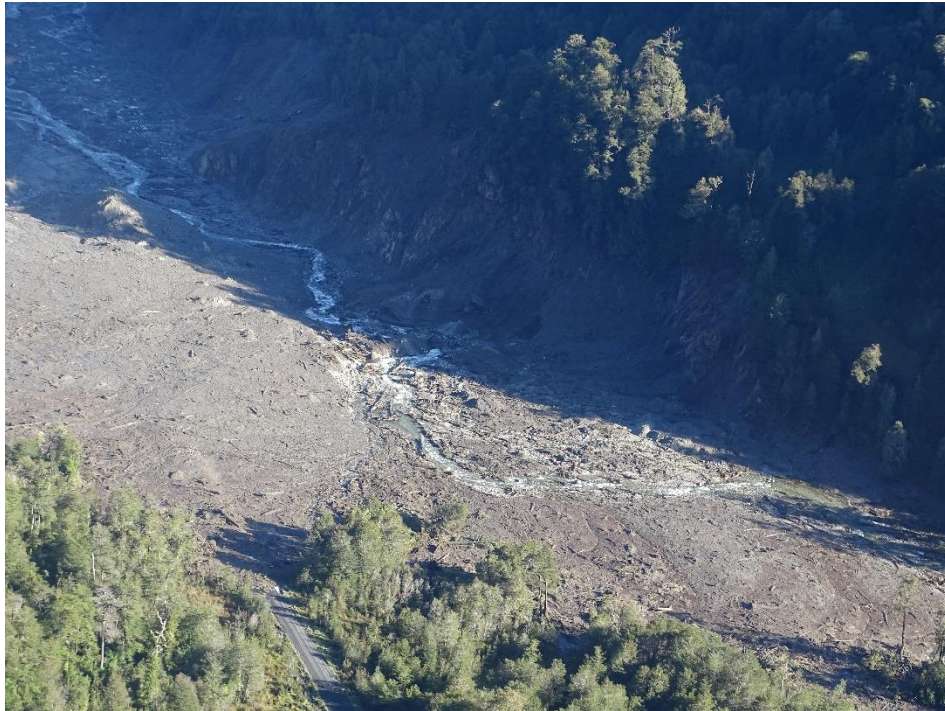
Figura 6. Vista del sector donde la masa deslizada impactó contra la pared opuesta del valle. Notar la erosión en la parte basal de la ladera hasta, al menos, 30 m.

La masa deslizada impactó la cara opuesta del valle (ladera norte), erosionando la parte basal de esa pared hasta, aproximadamente, 30 m de altura (figura 6). Luego, el flujo de detritos (aluvión) avanzó aguas abajo del valle, realizando un recorrido aproximado de 2,5 km hasta el sector de las Termas El Amarillo, ubicado en la cota 270 m s.n.m (figuras 7 y 8). Por tanto, el material removido descendió 80 m en su trayecto por la base del valle.

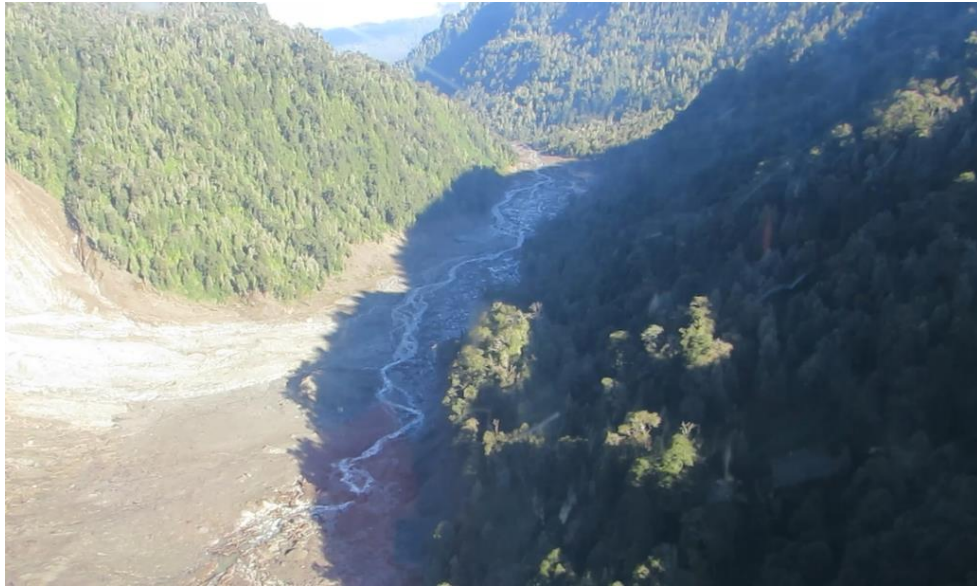
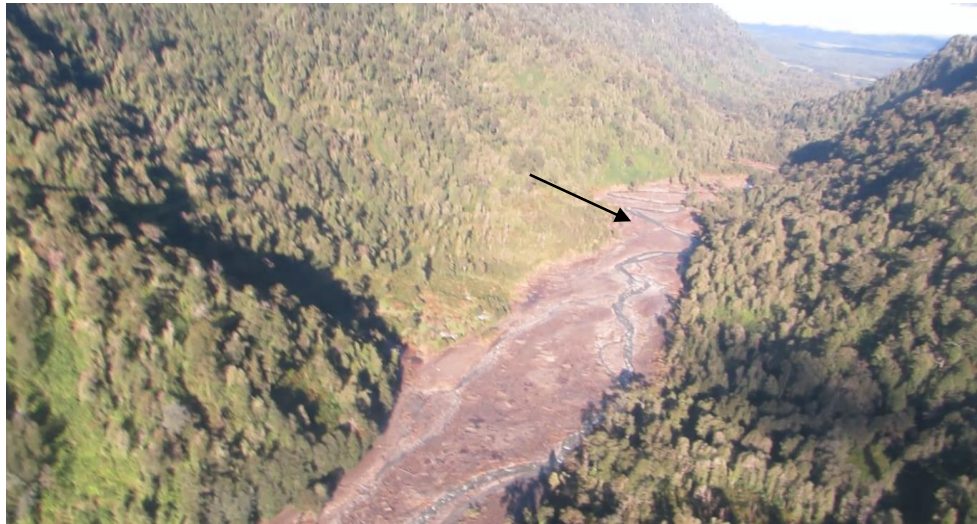
Figuras 7 y 8. Vistas de la trayectoria del flujo de detritos (aluvión) aguas debajo de la zona de despegue (foto superior) hasta el sector de las Termas del Amarillo, indicada con la flecha en la foto inferior. El recorrido por el fondo del valle se estimó en 2,5 km.

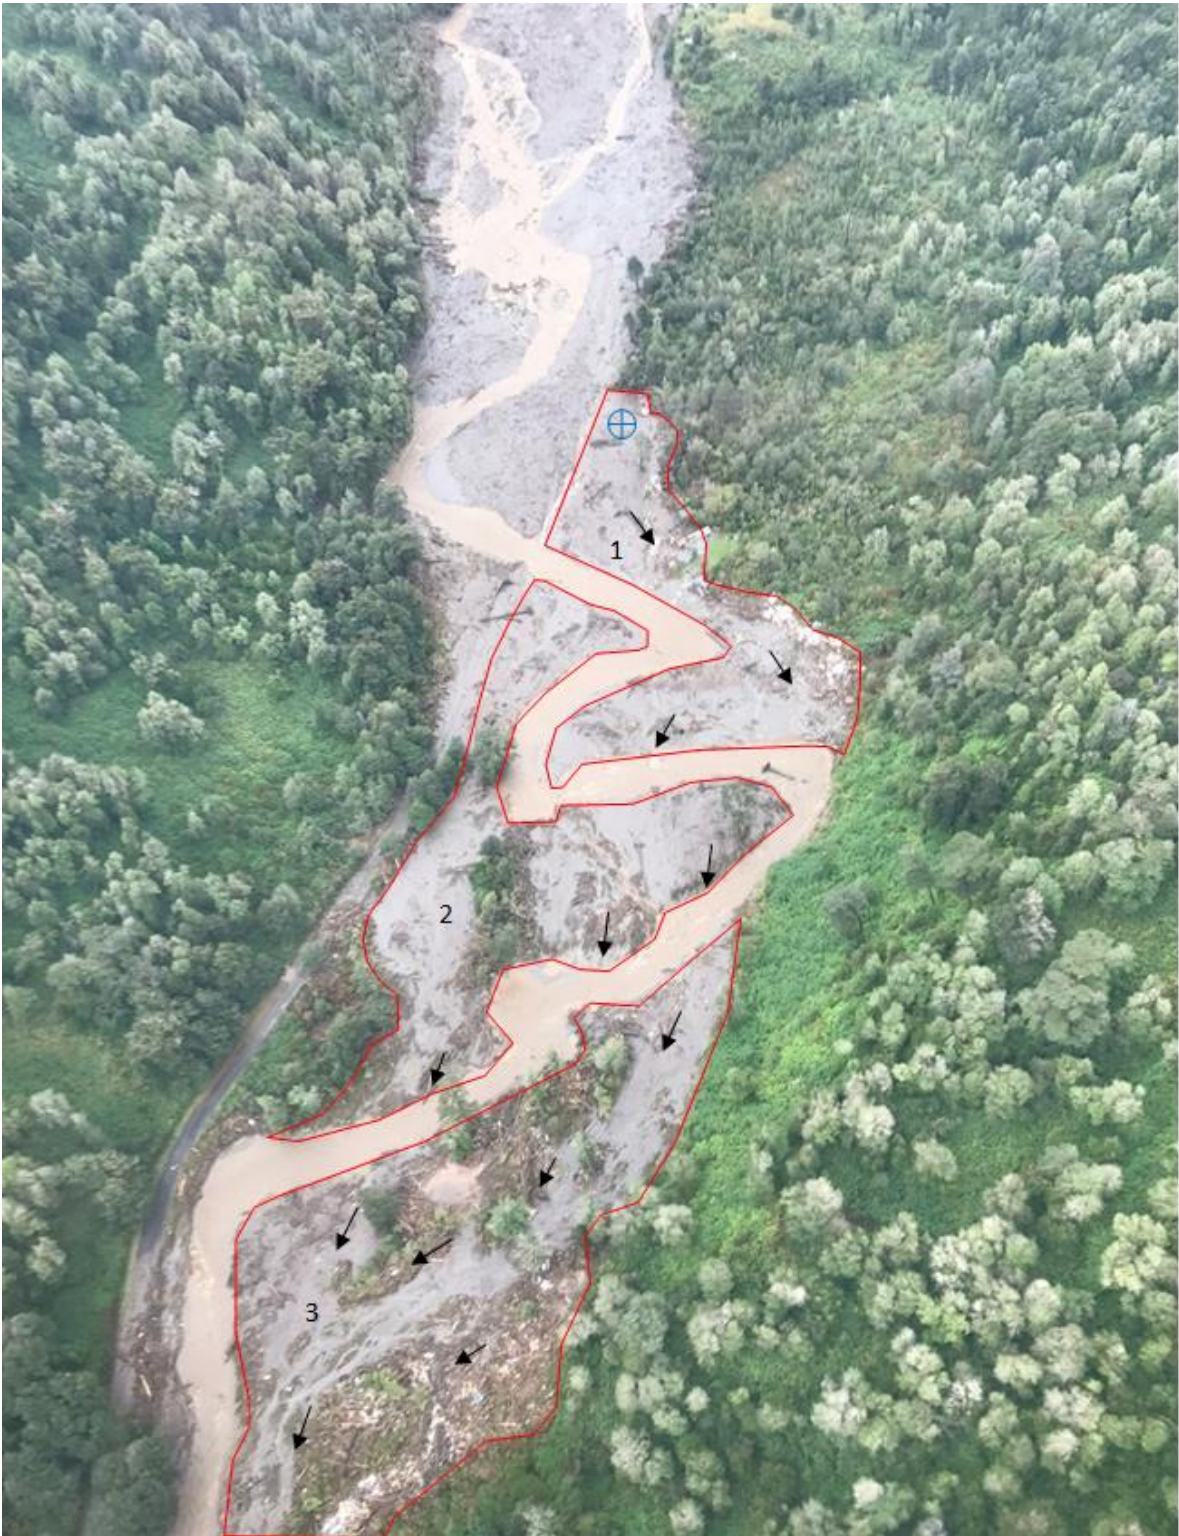
Figura 11. Áreas propuestas para búsqueda. El círculo y cruz azul representan la ubicación de la casa del Sr. Müller y en flechas negras se representan las direcciones aproximadas de flujos.

Sobre la base de una fotografía aérea y que muestra el área de Termas El Amarillo post-aluvión (figura 11) y considerando el curso del río y desplazamiento del flujo de detritos (aluvión) de Noroeste a Suroeste, se presentan 3 polígonos como propuestos de áreas de búsquedas.
