# **EVALUACIÓN DE PELIGRO POR REMOCIÓN EN MASA EN PROYECTO INMOBILIARIO, SECTOR PLAYA DE LOS ENAMORADOS, NIEBLA, COMUNA DE VALDIVIA, REGIÓN DE LOS RÍOS**

**INFORME TÉCNICO**

**INFORME TÉCNICO, 2021**

Tipo de informe: Asistencia Técnica  
Unidad Ejecutora: Unidad de Geoquímica y Unidad de Geología Regional, Valdivia.  
Código de identificación interno: INF-LOS RÍOS-08.2021

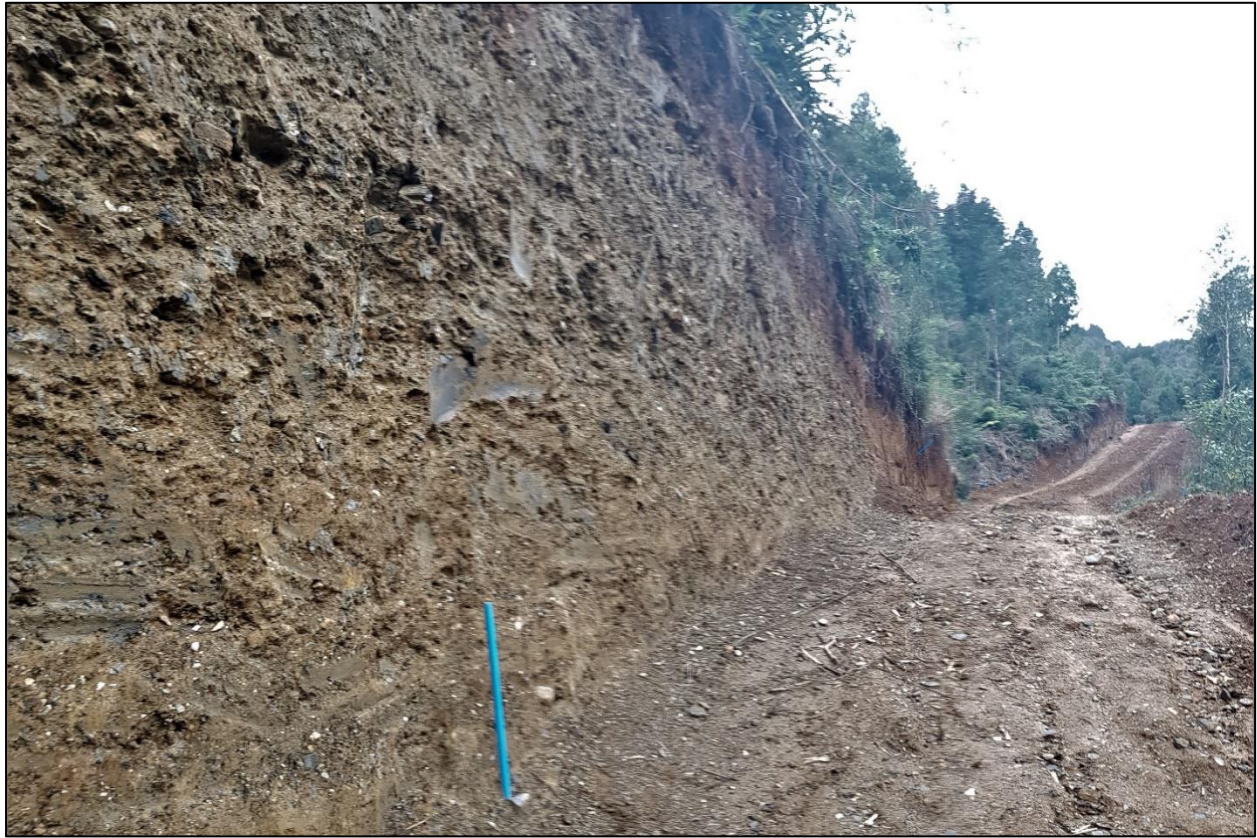
Portada: Talud en camino interior para acceso a predio.

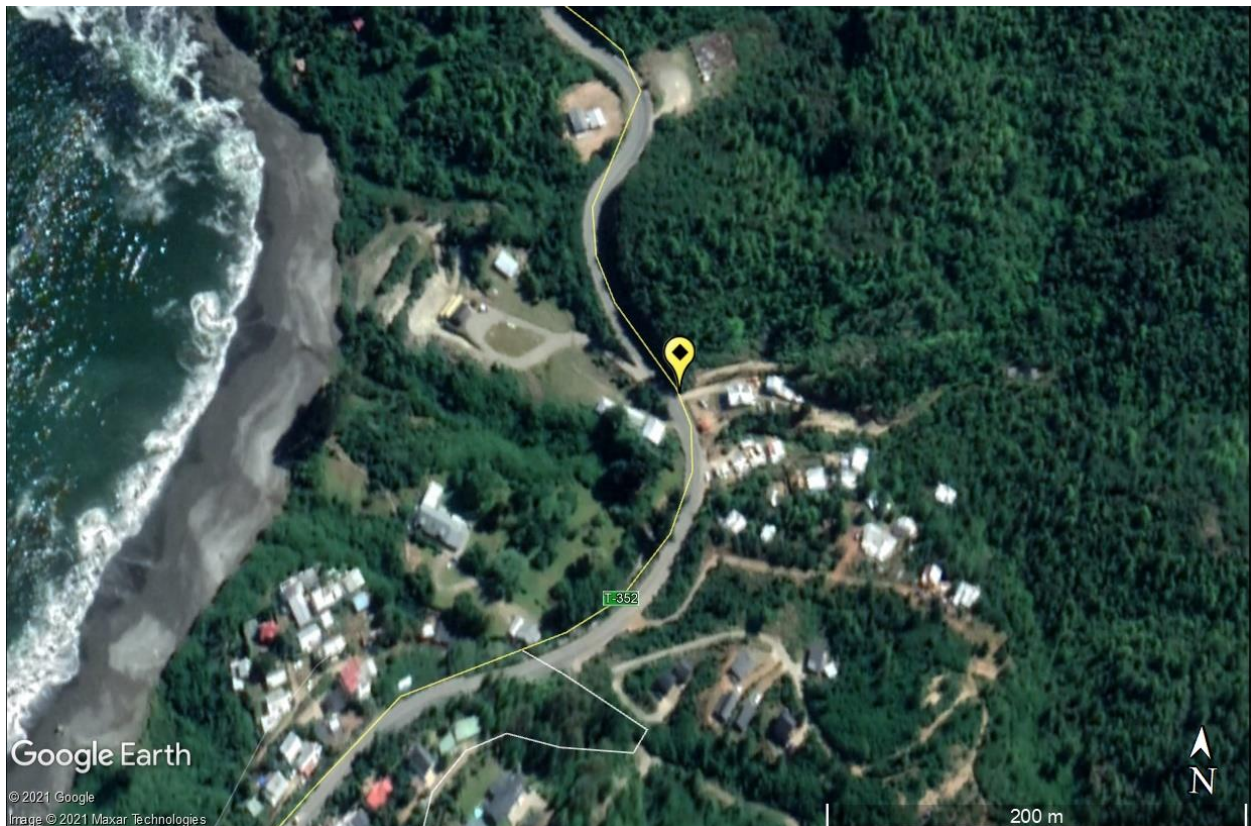
FIG. 4. Localización del acceso al proyecto respecto a la ruta T-352.

El día de la visita no se pudo acceder al proyecto, pues el dueño no facilitó el permiso de ingreso. Sin embargo, fue posible observar las obras realizadas en el acceso y entrevistar a algunos de los vecinos del sector, quienes informaron que el camino es reciente (construido en noviembre del 2020) y que no han tenido mayores inconvenientes ni nada relevante que reportar hasta la fecha de la visita (Figuras 4 y 5).

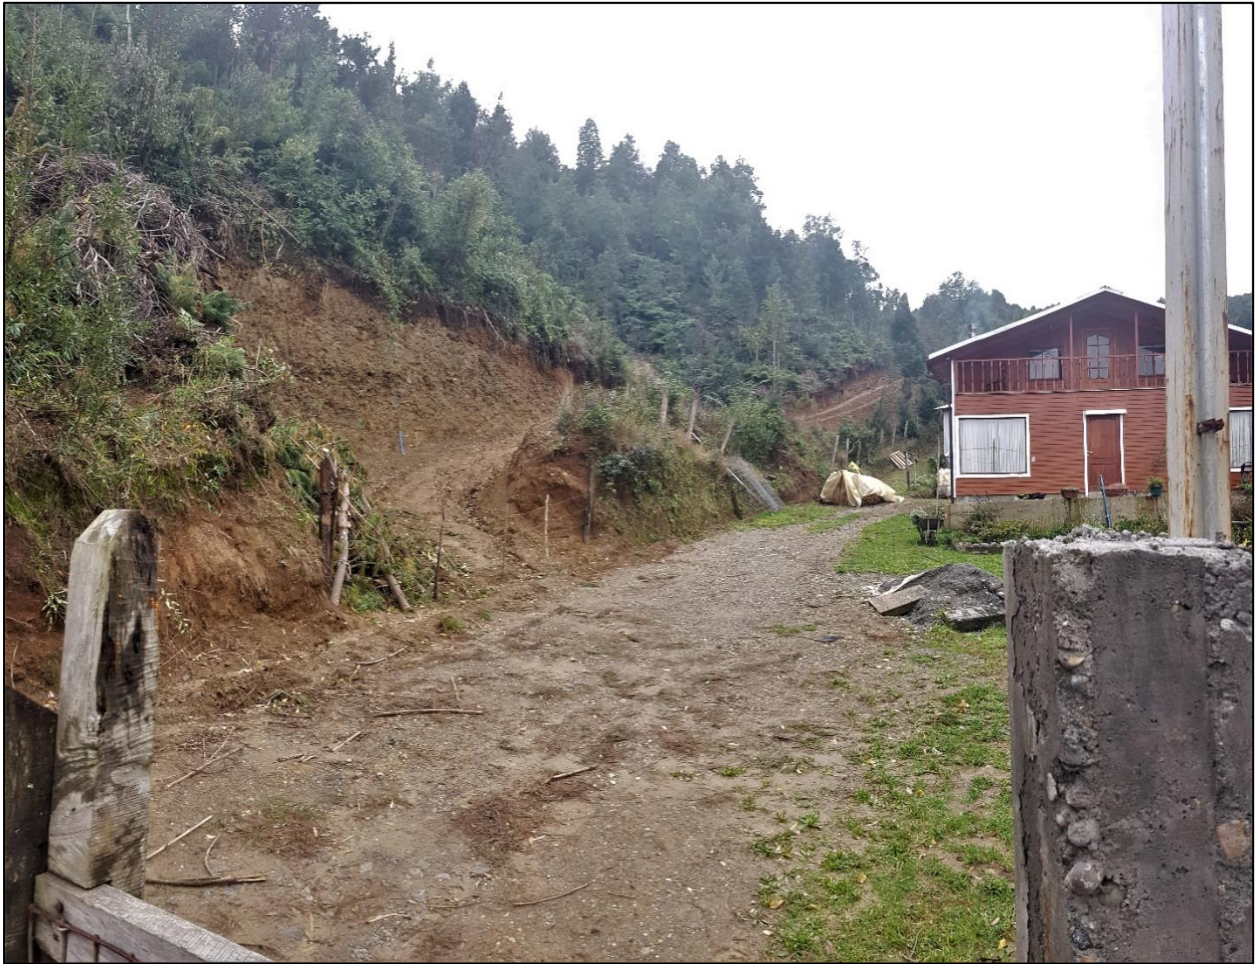
En el camino construido, no se observaron obras orientadas a la estabilización del talud ni medidas para la canalización de aguas lluvias.

FIG. 5. Vista general hacia el talud que bordea el camino de acceso al loteo.

- Todos los lugares donde se han excavado (o se proyecta excavar) taludes y generando cortes en las laderas son potenciales sitios de inestabilidad y, por lo tanto, los ángulos de los taludes deben ser lo más abatidos posibles, cercano al ángulo de reposo de los materiales expuestos. Se deben evitar los cortes verticales, particularmente si dejan expuestos suelos finos, poco compactados, que son fácilmente transportados por agua.

- Allí donde el camino se hace angosto y con taludes inestables se recomienda considerar el ensanchamiento mediante algunos descansos que permitan el tránsito en ambos sentidos y el perfilamiento del talud retirando el material suelto y generando banquetas, pero sin aumentar el ángulo del talud, ya que esto podría desestabilizar aún más la ladera.

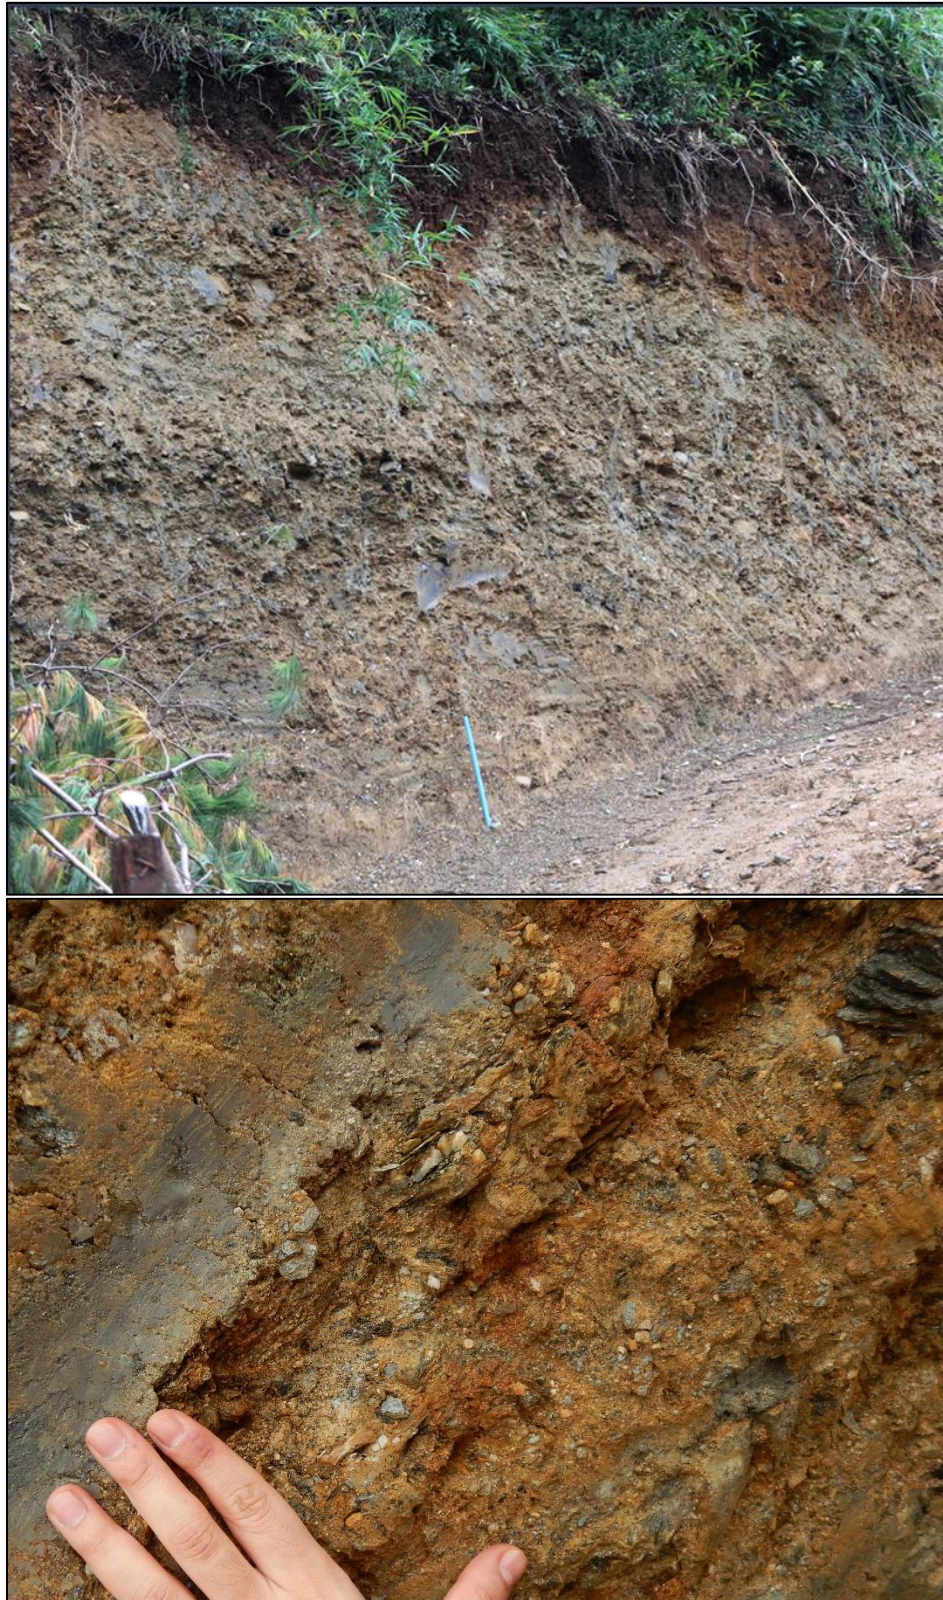
El camino mencionado se construyó mediante una excavación en la ladera del cerro, dejando un talud subvertical de unos 6 m de alto y camino para uso vehicular de unos 4 a 5 m de ancho. En el coronamiento del talud se identifica un horizonte de suelo orgánico de 1 m de espesor (Fig. 6).

La construcción del talud expuso un depósito de grava matriz soportado, con tamaños de matriz en el rango de guijarro fino (8 mm) a arcilla (<0,004 mm), la litología de los clastos es de esquistos pelíticos de 2-5 cm de diámetro (moda), lentes de arena poco definidos. Se interpreta como depósito fluvial o aluvial vinculado a la sedimentación propia de cauce que baja por la quebrada de la ladera oeste.

FIG. 6. Detalle del talud más alto observado.
