# EVALUACIÓN DE REMOCIÓN EN MASA EN SECTOR DE TÚNEL FARELLONES, COMUNA DE AYSÉN, REGIÓN DE AYSÉN DEL GENERAL CARLOS IBÁÑEZ DEL CAMPO

INFORME TÉCNICO

**INFORME TÉCNICO, 2024**

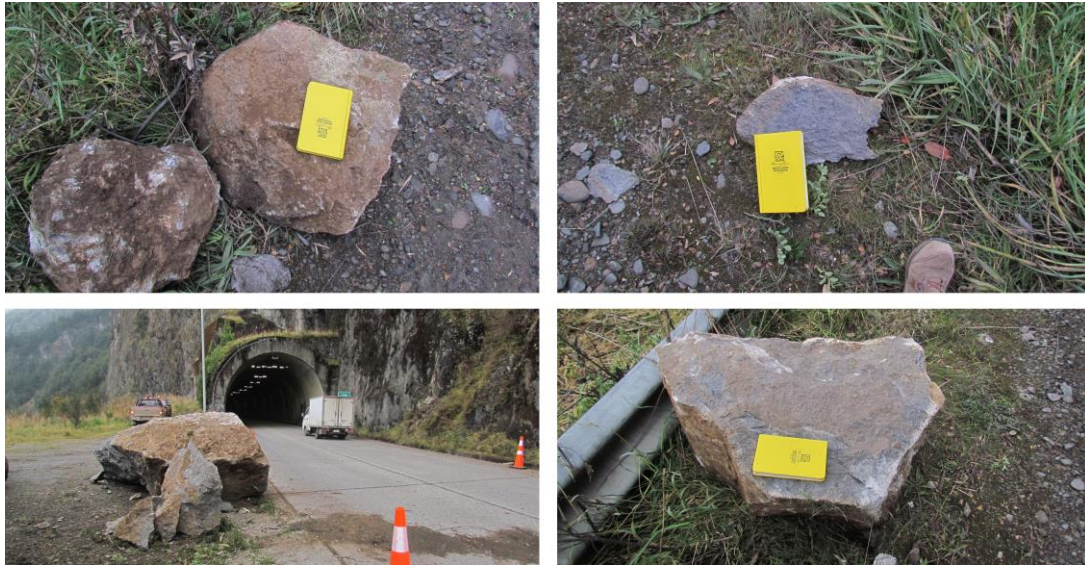
FIG. 4. Fragmentos rocosos que cayeron en evento del 2 de junio.

El área de afectación se ha estimado en 0,6 km<sup>2</sup> considerando el trayecto del bloque mayor y la zona donde aterrizaron fragmentos rocosos menores (Fig. 4) y restos de árboles. Además, es posible observar otros fragmentos rocosos que han caído

anteriormente en este sector y que se sitúan al costado de la ruta. El tamaño de estos es variado alcanzando incluso más de medio metro en su eje mayor. Cabe indicar que en estos casos la cobertura vegetal no es significativa para prevenir este tipo de caídas.

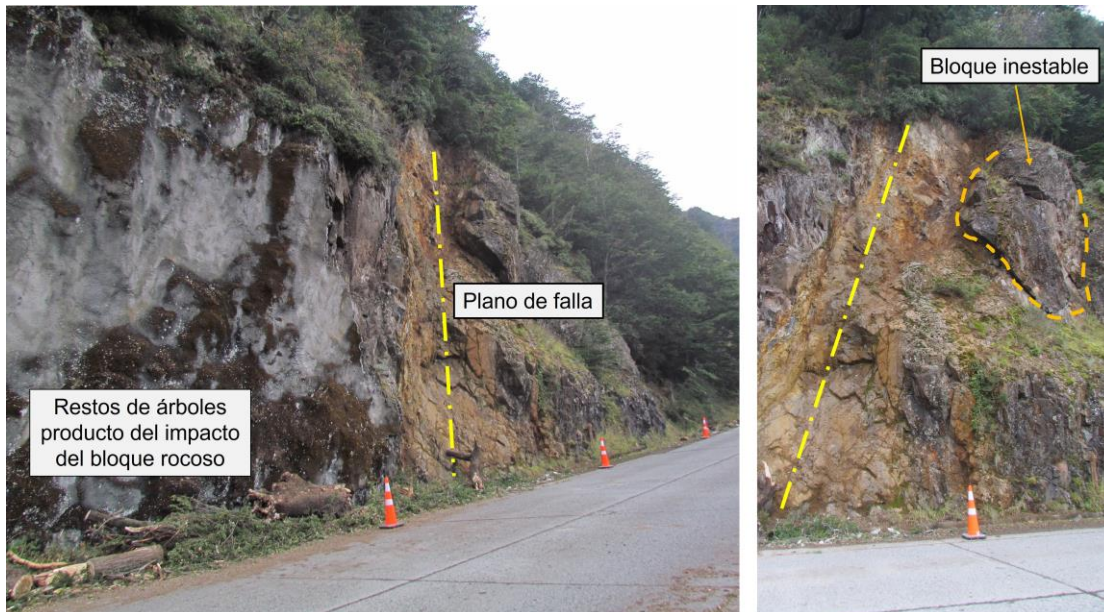
FIG. 5. Plano de falla identificado en terreno con bloque rocoso inestable.

Otro aspecto importante para señalar es el plano de falla visible de orientación N50°E a pocos metros de donde ocurrió el desprendimiento y es posible observar un bloque de roca inestable (Fig. 5).

- Se recomienda a la Dirección de Vialidad tomar precaución con el bloque inestable que se muestra en la Figura 5, puesto que se encuentra con fractura en su base y a los costados, por lo que podría caer e impactar severamente a la ruta 240.
- Además, se recomienda a la misma Dirección de Vialidad considerar la tala de algunos árboles que se encuentren próximos a caer sobre la ruta y que presenten un grado de inclinación o raíces descubiertas. Puesto que, frente a precipitaciones en corto periodo de tiempo, esto saturaría la delgada cobertura de suelo presente en las laderas aledañas a este tramo de la ruta 240, pudiendo generar nuevos deslizamientos.
- Se recomienda al municipio implementar señalética vial de remoción en masa en este tramo.

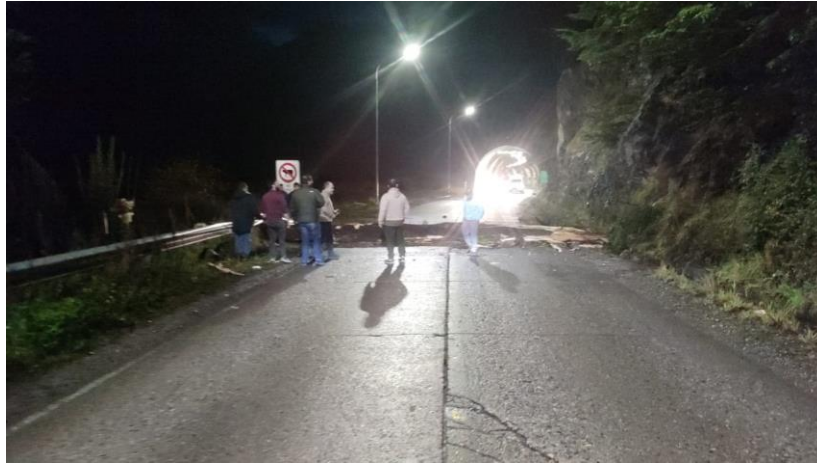
*FIG. 6. Evento del día 11 de junio en ruta 240, previo a la entrada del túnel Farellones.*

El día 11 de junio se reportó un segundo evento (Fig. 6), pero esta vez fue un deslizamiento de suelo, rocas y restos vegetales sobre la ruta 240. Se produjo justo a la izquierda del bloque rocoso inestable mencionado en el párrafo anterior. Es posible observar algunos árboles con raíces descubiertas lo que presenta una condición de inestabilidad frente a futuras precipitaciones (Fig. 7).
