# **EVALUACIÓN GEOLÓGICA DE PUNTOS DE ENCUENTRO TRANSITORIO EN EL SECTOR CHILENO DEL VOLCÁN COPAHUE EN CASO DE ERUPCIÓN VOLCÁNICA**

**INFORME TÉCNICO**

**SUBDIRECCIÓN NACIONAL DE GEOLOGÍA**

**2019**

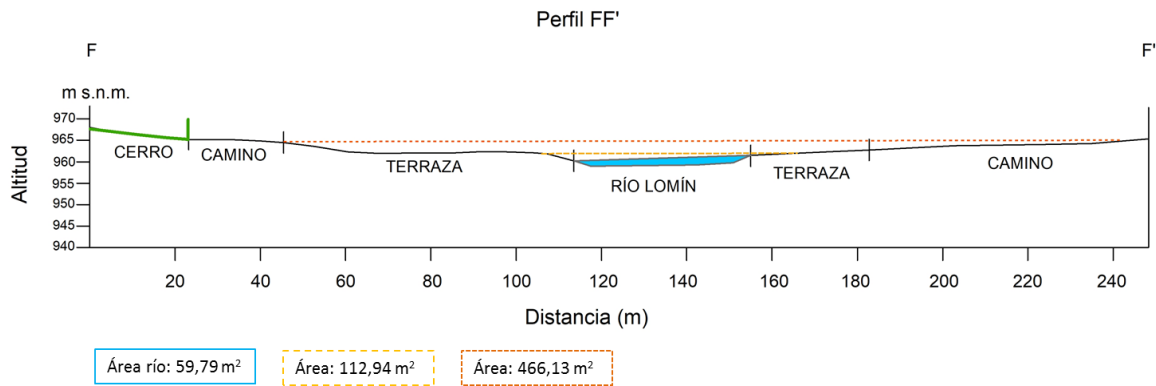
**FIG 89.** Perfil FF' realizado con GPS diferencial de una sección transversal del río Lomín. Las áreas mencionadas son las calculadas bajo las líneas: roja punteada y naranja segmentada.

Avanzando por el río Lomín hacia el volcán Copahue, se encuentra una ex sede comunitaria por el sector sureste del río (Fig. 18). En este lugar se trazó un perfil (Fig. 19) utilizando un GPS diferencial, para visualizar en detalle la morfología del sector transversal del río Lomín y de esta manera, ver la factibilidad de proponer el sitio como punto de encuentro transitorio para aquellas personas que viven más cerca del volcán. Cabe destacar además que, a nivel local no se encontró evidencia de depósitos volcánicos recientes.
