VISITA TÉCNICA POR DESLIZAMIENTO EN SECTOR DE COLCURA, COMUNA DE LOTA, PROVINCIA DE CONCEPCIÓN, REGIÓN DEL BIOBÍO

INFORME TÉCNICO

SUBDIRECCIÓN NACIONAL DE GEOLOGÍA

2022

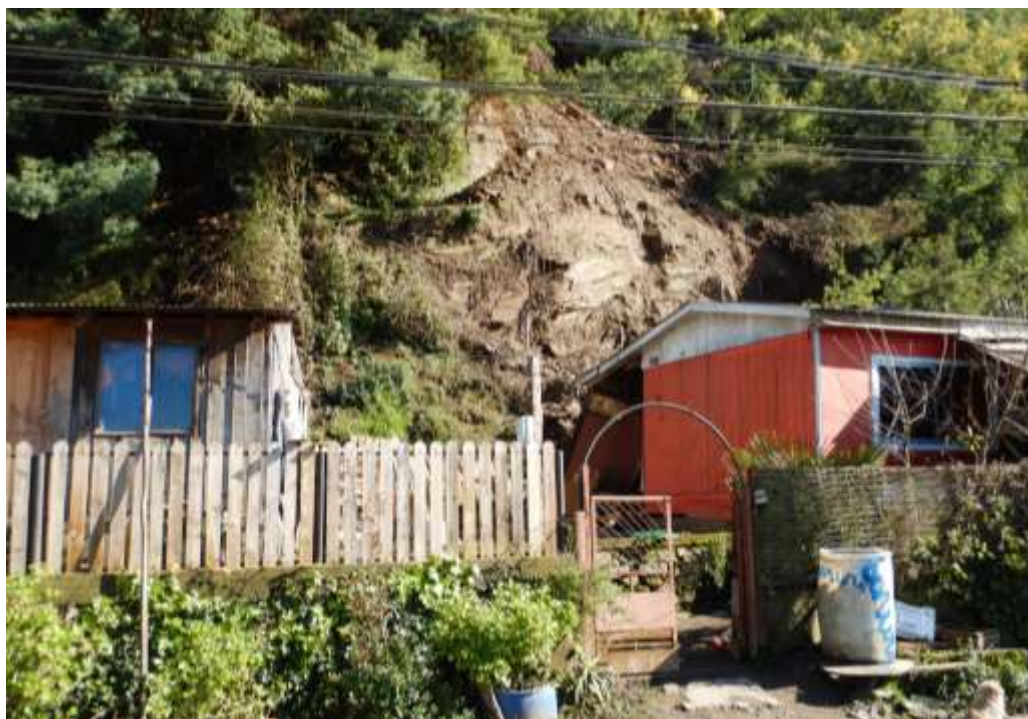
Portada: Vista aérea deslizamiento de roca y suelo sector Colcura, por calle José Manuel Balmaceda, Comuna de Lota. Vista hacia el noroeste.

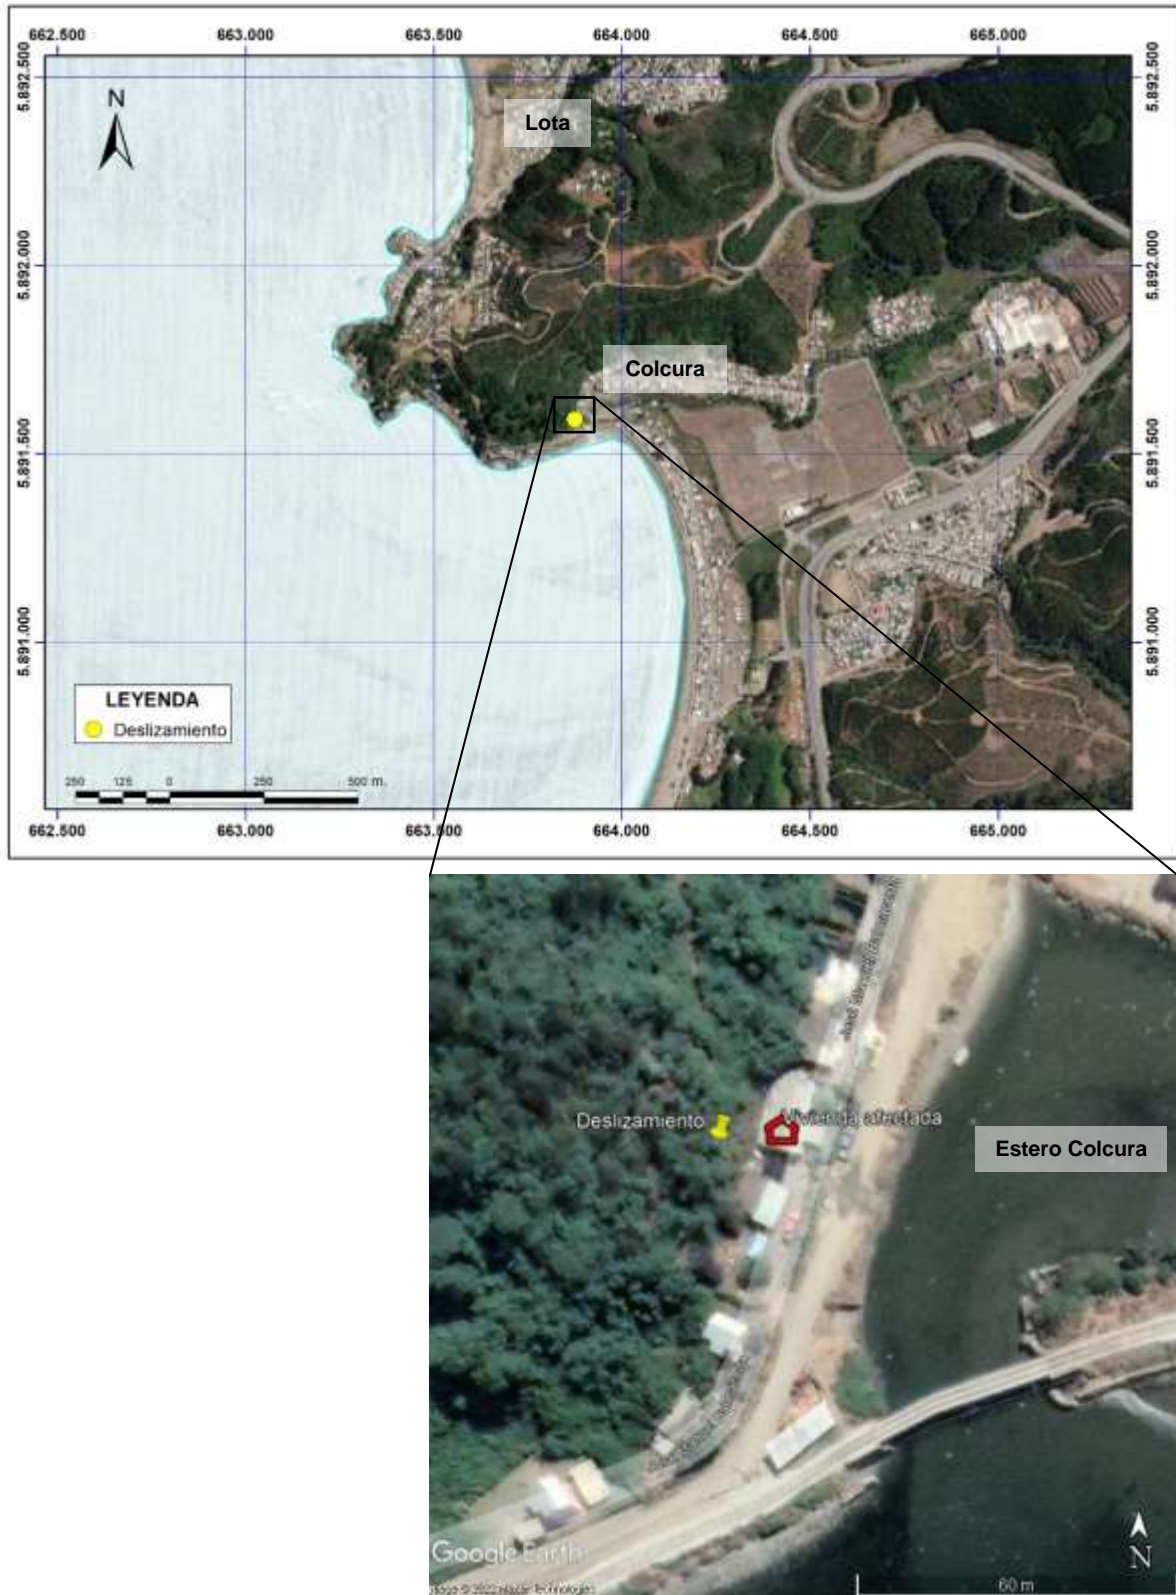
Fig. 1. Ubicación de la zona de estudio, localidad de Colcura, comuna de Lota. **Arriba:** Vista general, considerando Lota como referencia. **Abajo:** Vista en detalle del sector en estudio afectado. Se indica la vivienda dañada por el evento.

Durante la mañana del día indicado, personal del Sernageomin realizó la inspección en terreno para observar la estabilidad de la zona del deslizamiento y determinar sus características y alcance. Esta labor se vio dificultada debido a las particularidades del sector, atribuibles principalmente a la inestabilidad del terreno, sumado a la pendiente alta de la ladera y abundante vegetación presente. La Fig. 1 muestra la ubicación del deslizamiento, junto con elementos destacables.

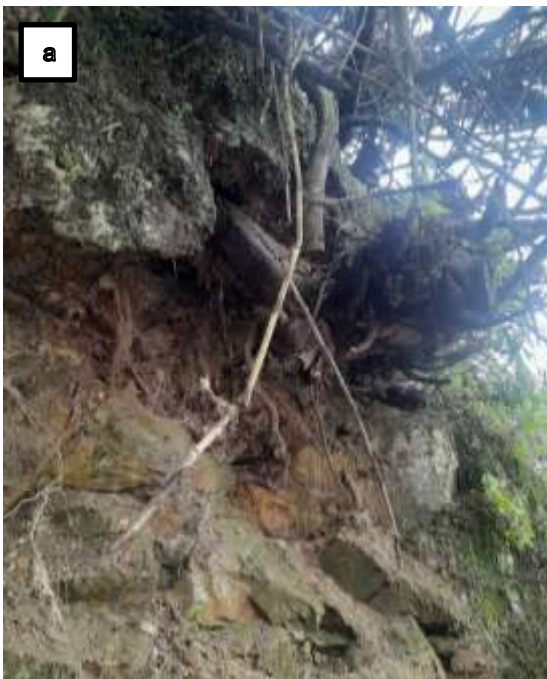
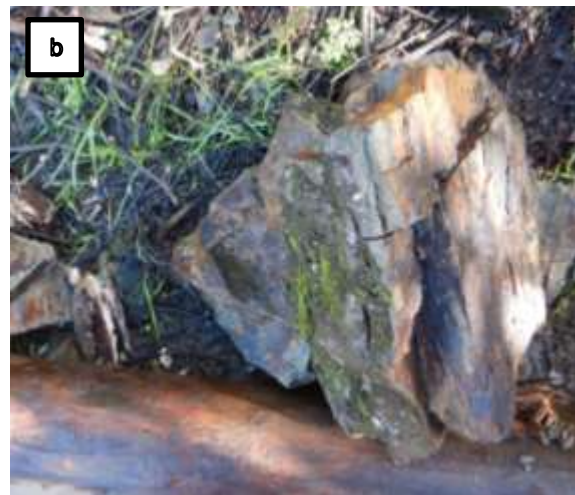
A nivel local, se identifica la presencia de filitas y esquistos finos de biotita, muscovita y clorita, con avanzada meteorización y desarrollo de arcillas anaranjadas en las partes más expuestas (Fig. 3). Los afloramientos observados se encuentran mayoritariamente cubiertos por vegetación lo que, sumado al clima local, ha favorecido la meteorización y alteración de la roca, con su consecuente degradación a suelo en gran parte de la ladera. La litología es correlacionable con rocas de la Serie Oriental, correspondiente a rocas metamórficas de bajo gradiente P/T.

En el sitio de estudio se aprecian sectores acotados donde aflora la roca antes mencionada, en taludes de alta pendiente, existiendo zonas con escaso diaclasamiento, y otros, como los ubicados inmediatamente sobre las viviendas, con fracturamiento en bloques inestables de aproximadamente 20 cm de diámetro, aunque predomina en el área el desarrollo del suelo antes descrito. Es importante mencionar que, incluso en las partes de mayores pendientes de la terraza, existe presencia cobertura vegetal, con arbustos y árboles de alturas cercanas a 5 metros.

Fig. 3. a. Afloramiento rocoso directamente sobre casas afectadas. **b.** Detalle litología presente, correspondiente a filitas y esquistos de biotita, clorita y muscovita, de moderada a altamente meteorizadas.

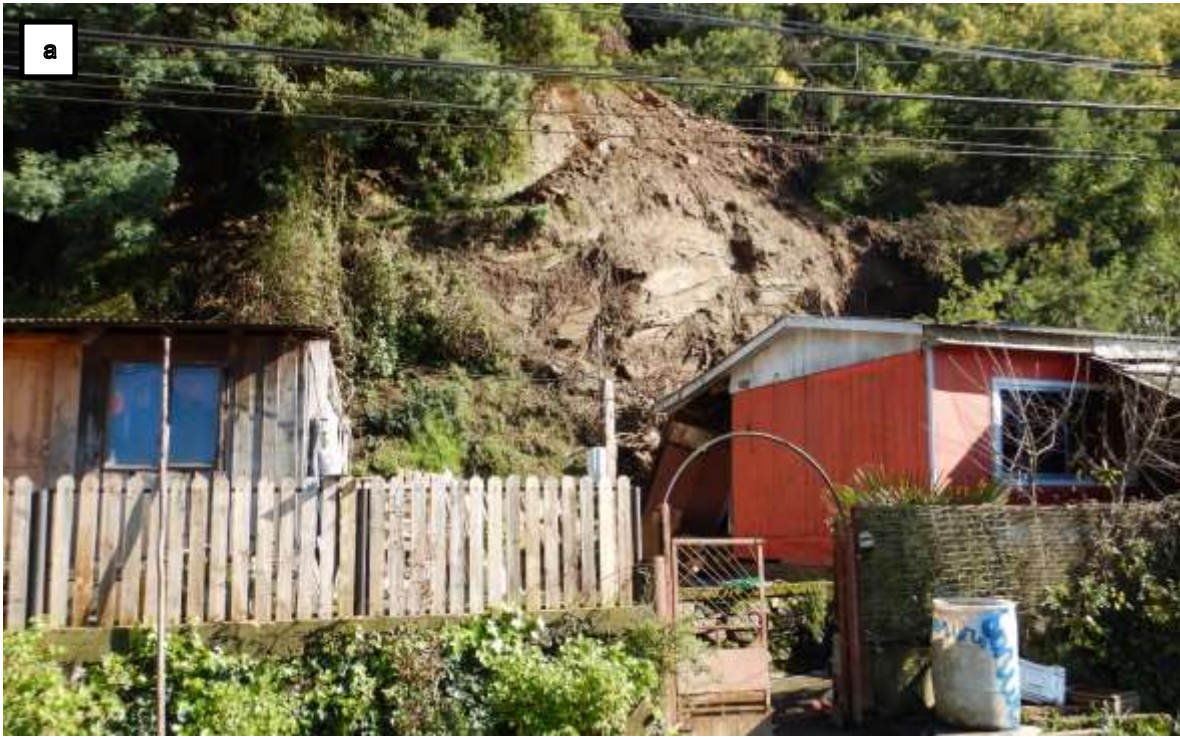
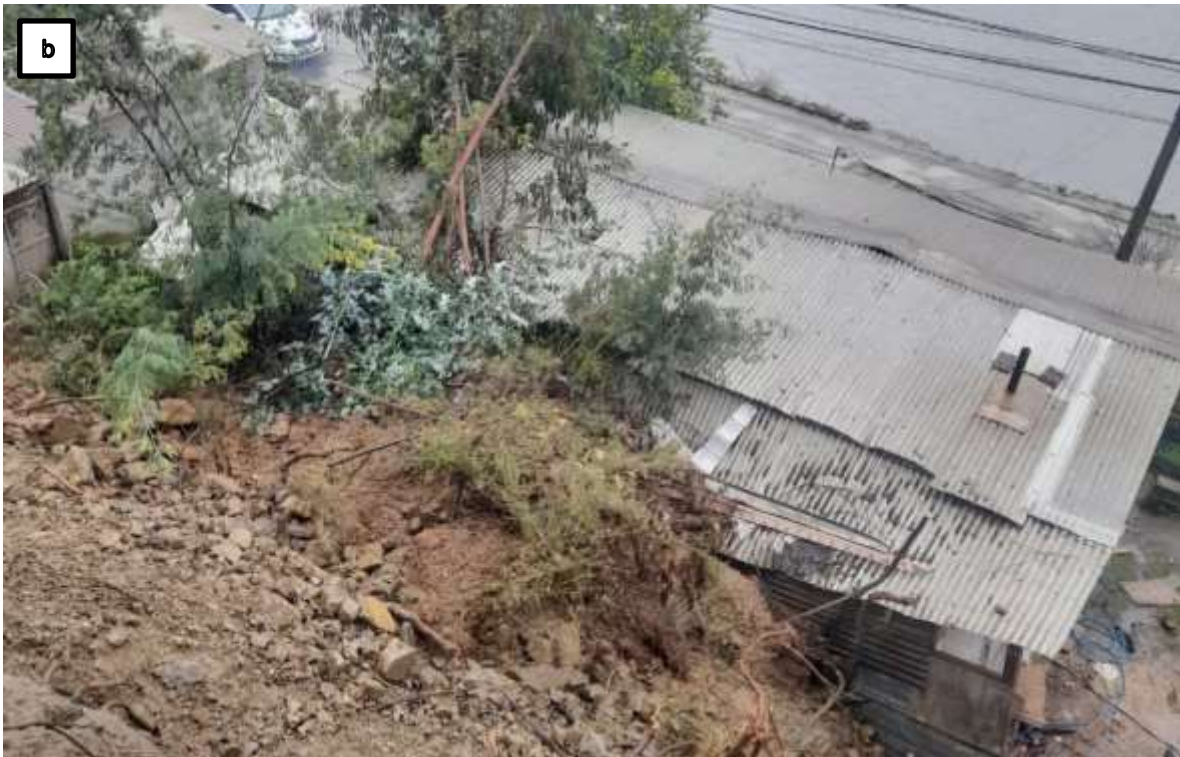
Se realiza la visita a terreno el día 18 de agosto por la mañana, para caracterizar el proceso de remoción en masa tipo deslizamiento de suelo y roca ocurrido. Dicho deslizamiento sucedió el 4 de agosto a las 20.00 h en la ladera de la terraza marina ubicada en calle José Manuel Balmaceda, afectando a dos viviendas en su parte trasera (Fig. 5a), una de las cuales resultó destruida casi en su totalidad, producto de las rocas, suelo y árboles caídos. Los bloques de roca generados son de tamaño moderado, menor a 20 cm de diámetro, y no tan abundantes en volumen como el suelo movilizado; la masa deslizada en el proceso se depositó casi en su totalidad en la parte posterior de una de las viviendas afectadas, volcando y dañando parte de sus paredes (Fig. 5b).

El coronamiento del deslizamiento se encuentra 10 metros sobre el punto de observación, con un ancho de 10 m y una profundidad de 3 m, con un volumen estimado cercano a 300 m³. El nuevo talud resultante presenta una inclinación promedio cercana a 40° en los sectores cubiertos con el suelo residual, mientras que la roca menos meteorizada exhibe pendientes próximas a 90°, generadas por un set de discontinuidades subverticales (Fig. 6a). La roca observada al SO de la cabecera del deslizamiento presenta evidencias de intenso fracturamiento producto de la meteorización física por parte de las raíces de los árboles existentes, además de una alta pendiente (Fig. 6b); en dicho sector se aprecia además un goteo leve, que refleja el afloramiento de agua subterránea, posiblemente la infiltrada de los últimos eventos meteorológicos registrados.

Fig. 5. Viviendas afectadas por el deslizamiento. **a.** Vista general desde la calle José Manuel Balmaceda, donde se aprecia la cicatriz del deslizamiento. Nótese la pared volcada en la parte trasera de la vivienda de la derecha. **b.** Vista desde la ladera, sobre el deslizamiento. Se aprecia el depósito de la remoción en masa generado, que consiste en rocas, suelo y vegetación, incluyendo árboles cercanos a los 5 metros de altura.

- El municipio deberá evaluar la reubicación o erradicación de los habitantes de las viviendas identificadas como directamente afectadas por el deslizamiento ocurrido, siendo posible extender esta recomendación a los vecinos de las viviendas directamente colindante al sector analizado.

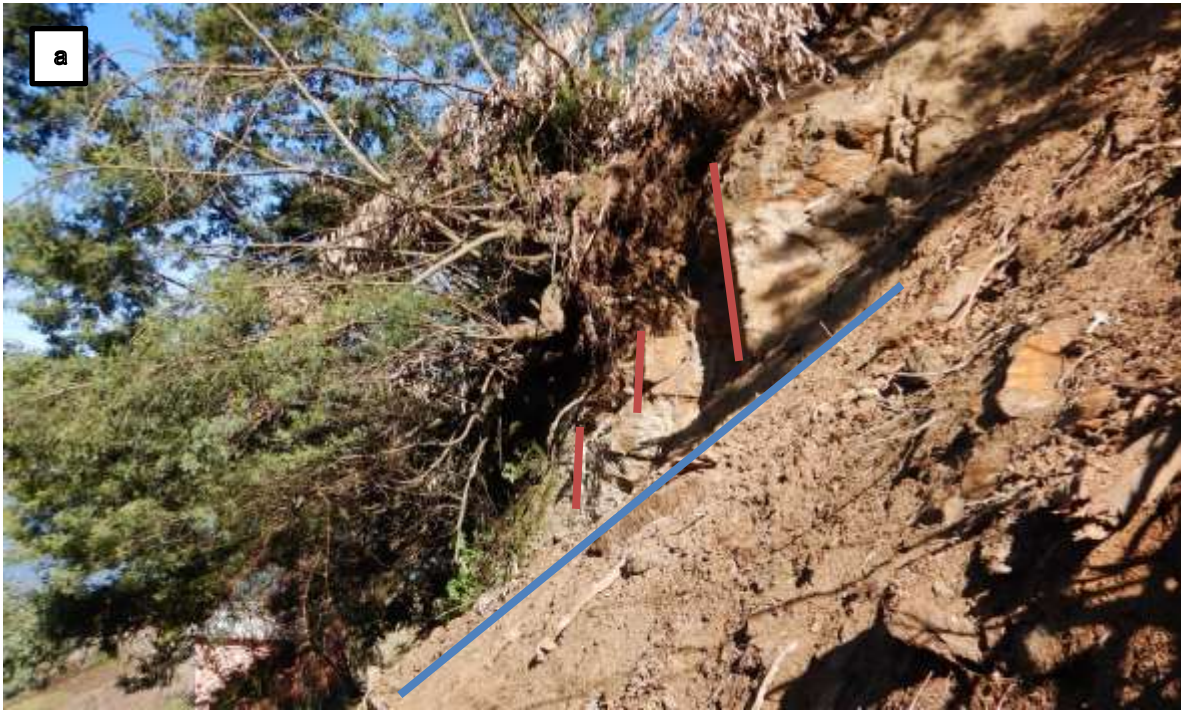
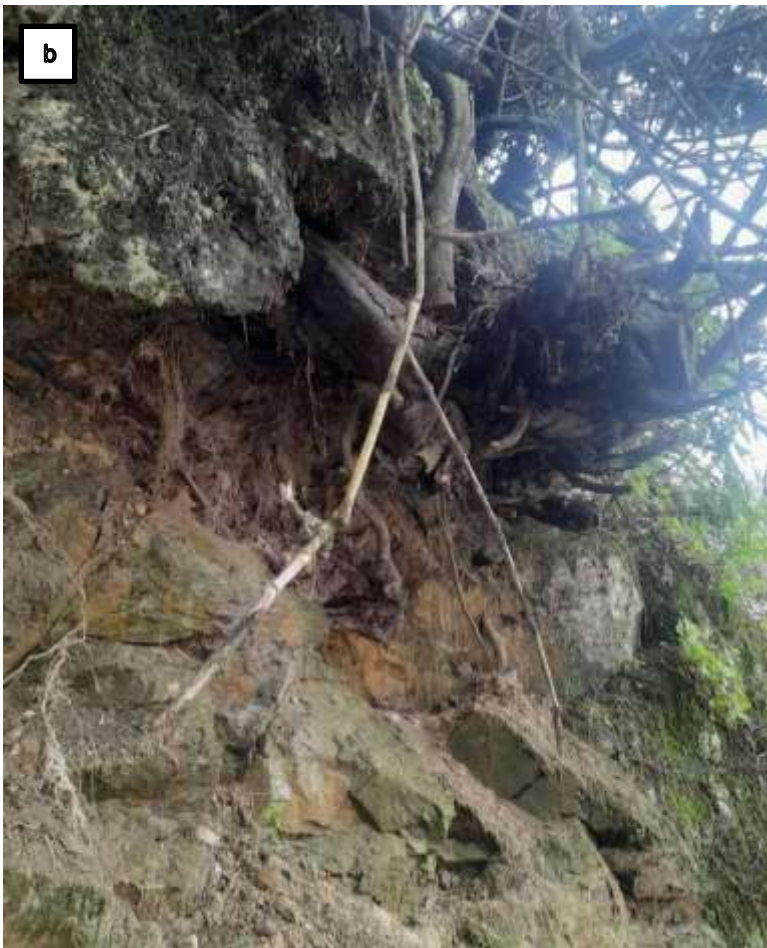
Fig. 6. Detalle de cicatriz del deslizamiento. **a.** Vista lateral de la parte superior del deslizamiento. Se aprecian sectores con afloramientos de esquistos, con estructuras de alta pendiente ($\sim 90^\circ$, en rojo), mientras que los depósitos resultantes del suelo movilizado poseen pendientes cercanas a 40° (azul). **b.** Sector al SO del punto principal del desprendimiento de material, que se aprecia inestable, consistente en la litología identificada, con un gran fracturamiento debido a la presencia de raíces.

El despegue del deslizamiento se generó en la roca existente, identificada como filita con abundantes micas, la cual exhibe un plano de discontinuidad de rumbo paralelo al talud y manto alto (alto ángulo) favorable a la pendiente, lo cual permitiría su liberación; en caso de existir discontinuidades con similares orientaciones dentro del talud, es probable que procesos similares se repitan en el futuro.

- Monitorear periódicamente el deslizamiento ocurrido, especialmente los sectores identificados como más inestables y en caso de la ocurrencia de eventos como los descritos en este trabajo informar a Sernageomin, con especial atención frente a eventos de lluvia o sismos.

- Impedir el tránsito de personas en el sector, tanto en la parte superior del cerro como en su deslinde, ya que aún se encuentra inestable principalmente en los márgenes de la remoción (parte superior), pudiendo generarse futuros eventos que amplíen el área afectada o generen caída del material inestable.

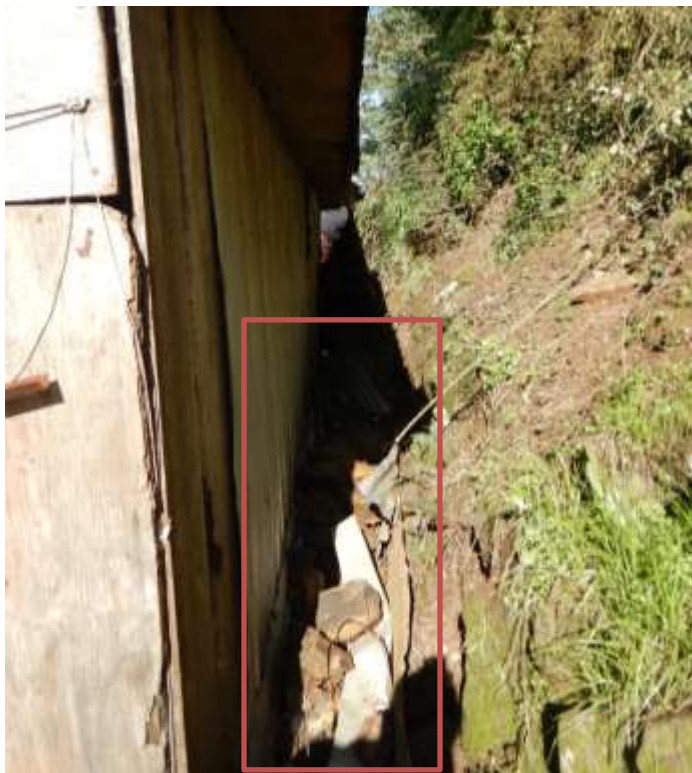
Finalmente, es importante destacar que posterior al proceso del 4 de agosto, el día 17 de agosto por la noche, se registró una caída menor de rocas, con bloques de similares características a las antes descritas (Fig 7), sugiriendo que el proceso se mantiene aún activo.

Fig. 7. Parte trasera de vivienda vecina ubicada a la izquierda del sitio estudiado. Se generó caída de rocas (rectángulo rojo) proveniente del lugar observado en Fig 6b, la noche previa a la visita del 18 de agosto, lo que sugiere que el proceso se encuentra activo y continuará deslizando material hacia esta vivienda en el futuro.

- Particularmente, debido a la presencia de roca fracturada al SO del coronamiento de la remoción, sumado al afloramiento de agua subterránea, manifestado en el goteo, y la alta pendiente, es posible que el proceso siga propagándose en esa dirección, lo que terminaría por dañar la vivienda vecina de la actual afectada, pudiendo liberarse volúmenes similares a los del evento revisado.

- Comunicar a los habitantes de las viviendas ubicadas en la parte inferior del talud del riesgo existente debido a las desestabilizaciones recientes ocurridas en el sector. Procurar su preparación ante futuras emergencias.
