ANÁLISIS GEOLÓGICO DEL SOBREVUELO DEL 5 DE JUNIO DE 2020 EN LA CUENCA DEL RÍO LAS MINAS, COMUNA DE PUNTA ARENAS, REGIÓN DE MAGALLANES Y LA ANTÁRTICA CHILENA

INFORME TÉCNICO

SUBDIRECCIÓN NACIONAL DE GEOLOGÍA

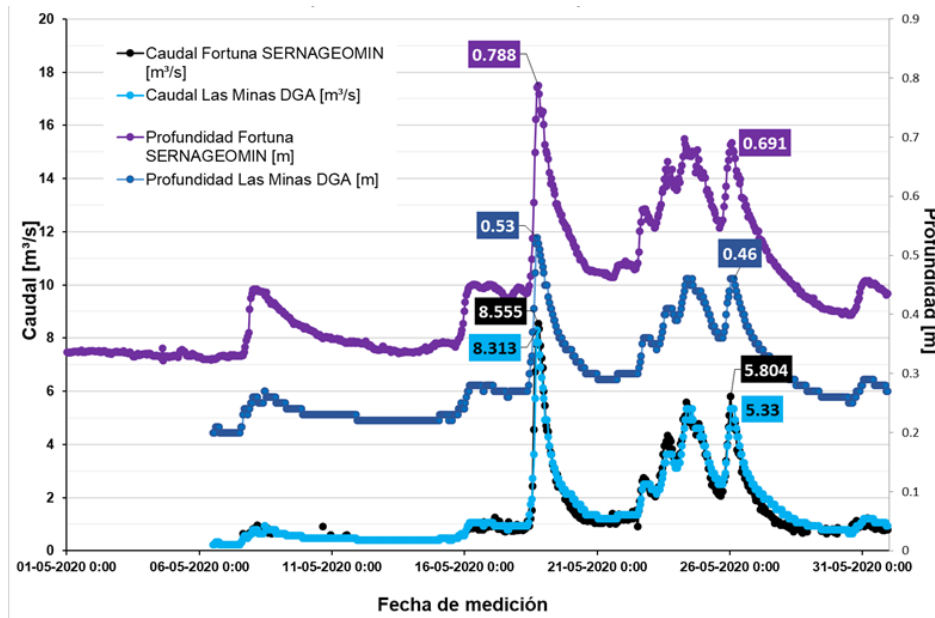
Durante mayo de 2020 se registraron los valores más altos de caudal del año 2020. En la estación Las Minas (DGA), el caudal máximo del río Las Minas tuvo lugar el día 18 en torno a las 18:00 h, marcando $8.313 \text{ m}^3/\text{s}$ y una profundidad máxima alcanzada cuatro horas antes, con 0.53 m (ver FIG. 4).

La misma situación ocurrió con la estación Fortuna (SERNAGEOMIN) con un caudal máximo de 8.555 m³/s y profundidad máxima de 0.788 m, también en las cuatro horas previas (ver FIG. 4).

FIG. 4. Profundidad de flujo y caudal del río Las Minas, medidos en estaciones Fortuna (SERNAGEOMIN) y Las Minas en Bt. Sendos (DGA) durante mayo 2020.

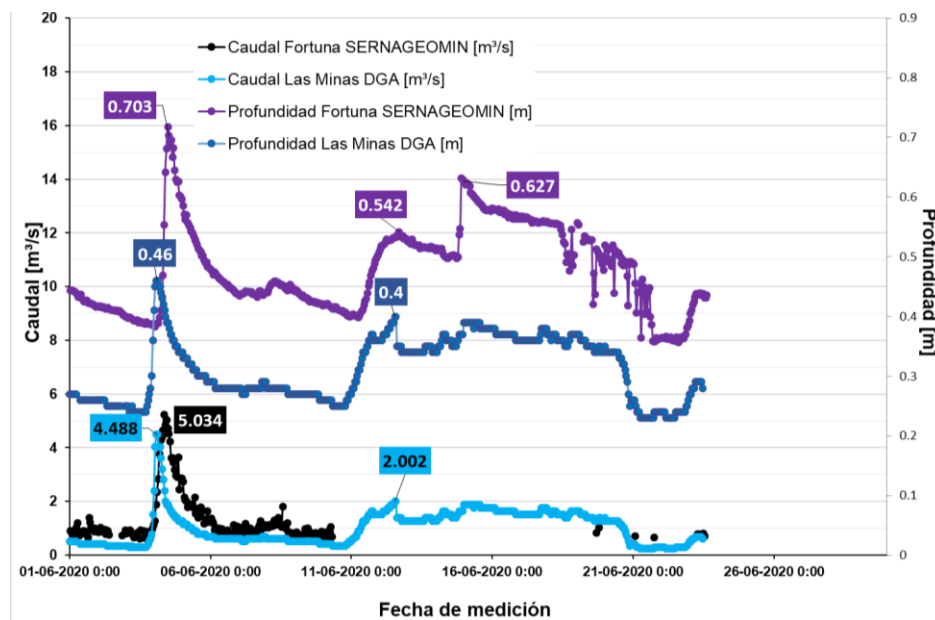
FIG. 5. Profundidad de flujo y caudal del río Las Minas, medidos en estación Las Minas en Bt. Sendos (DGA) durante junio de 2020.

Con respecto a junio, el registro con mayor caudal corresponde precisamente al día previo al sobrevuelo, el día 4 de junio a las 3:00 am; con 4.5 m³/s y 0.46 m de profundidad, de acuerdo con la estación Las Minas en Bt. Sendos; y con 5 m³/s y 0.7 m de profundidad, de acuerdo con estación Fortuna (FIG. 5). A pesar de que el 18 de mayo se alcanzaron los valores de caudal y profundidad más elevados del periodo transcurrido durante 2020, hasta junio inclusive, no superan evento de mayores caudales y profundidades registradas en el mismo periodo de tiempo de 2019 (e incluso de todo ese año), con un caudal máximo registrado el día 8 de abril, con 18.312 m³/s y una profundidad asociada de 0.53 m (de acuerdo con datos de estación Las Minas en Bt Sendos (DGA); ver FIG. 6).

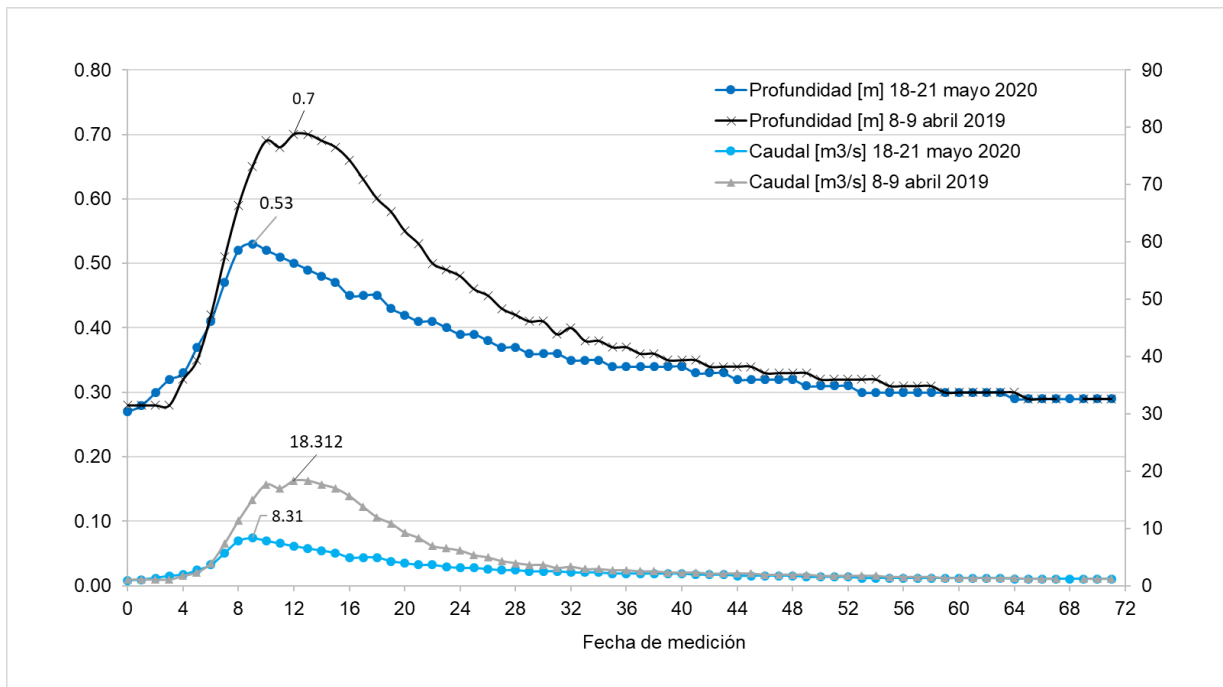
FIG. 6. Curvas de caudal y profundidad del río Las Minas en Bt Sendos (DGA), para eventos de lluvia de mayor intensidad ocurridas entre enero y junio de 2019 y de 2020, en un lapso de 72 horas. En el caso de 2019 se tomaron las precipitaciones del 8-9 de abril; y para 2020 se tomaron los datos del 18-21 de mayo.

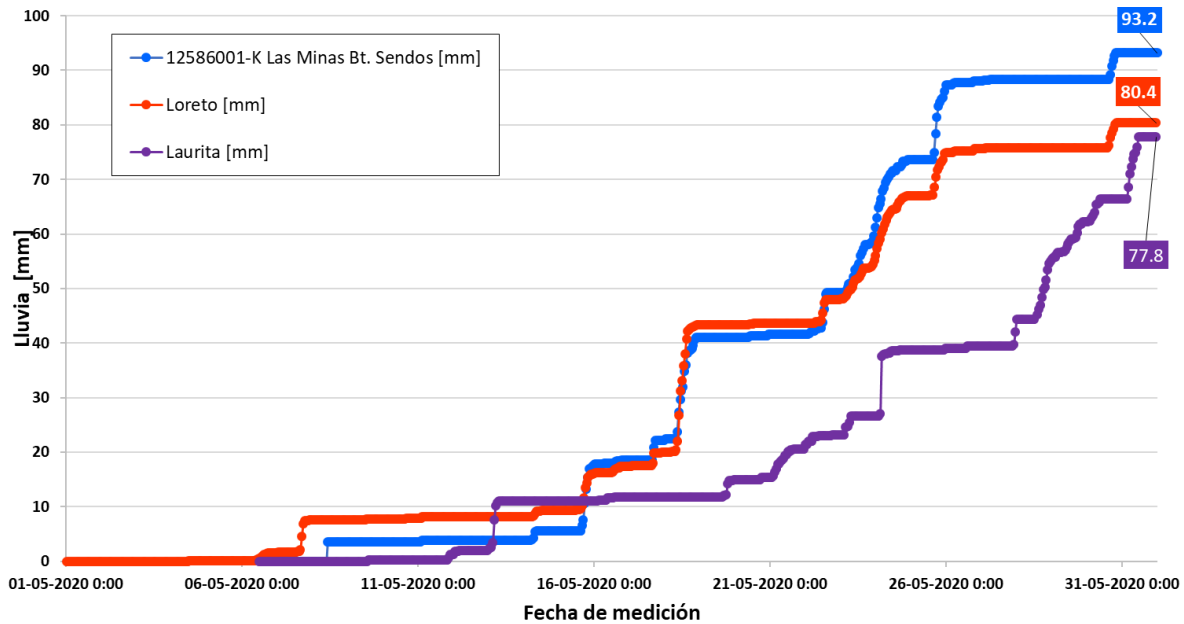
Al igual que con los valores hidrométricos del río, durante el mes de mayo de 2020 se registraron los valores de precipitación acumulada más altos en lo que ha transcurrido del año. En mayo hubo un total de precipitación líquida acumulada de 93.2 mm de acuerdo con los registros de la

estación Las Minas en Bt. Sendos (DGA); de 80.4 mm de acuerdo con la estación Loreto (SERNAGEOMIN); y de 77.8 mm de acuerdo con la estación Laurita (SERNAGEOMIN) (ver FIG. 3 y FIG. 7). Hubo un total de 9 eventos de lluvia, con una intensidad máxima de 12.4 mm durante las 12 horas previas al caudal máximo, correspondiente a 8.33 m³/s (FIG. 4).

FIG. 7. Precipitaciones líquidas acumuladas medidas por algunas estaciones cercanas a la cuenca del río Las Minas para mayo 2020.

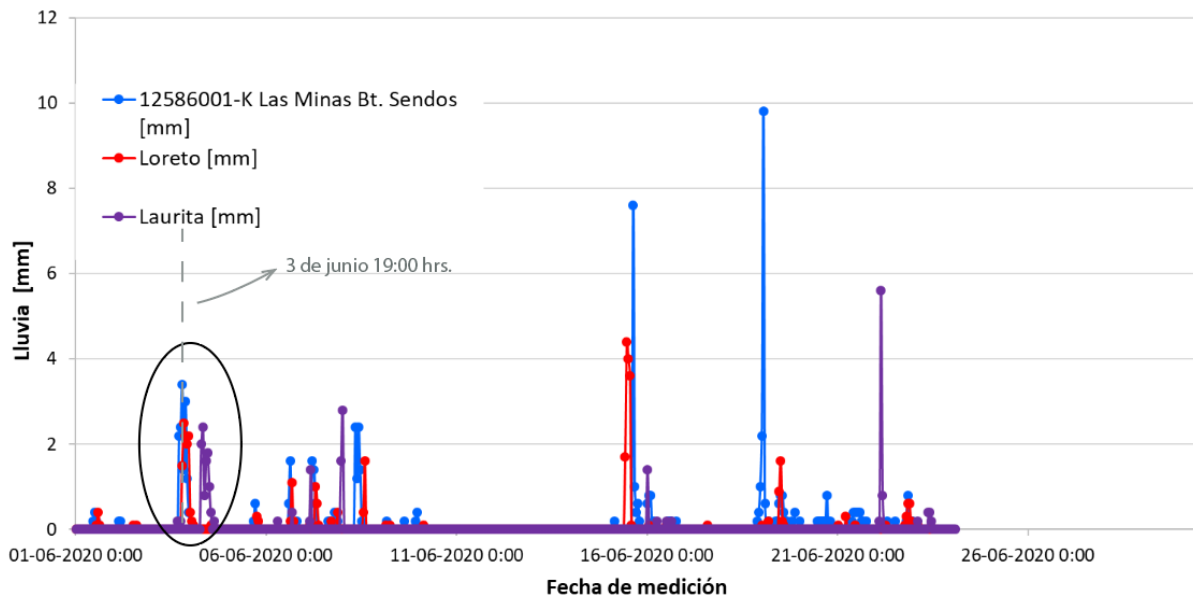
En junio de 2020, hasta el día 23, ocurrieron 5 eventos de lluvia. Uno de ellos (destacado en FIG. 8), 8 horas antes del peak de caudal y profundidad del mes de junio (que se corresponde con el día anterior al sobrevuelo).

FIG. 8. Datos de precipitaciones líquidas horarias durante junio para estaciones Loreto, Laurita, (SERNAGEOMIN) y Las Minas en Bt. Sendos (DGA).

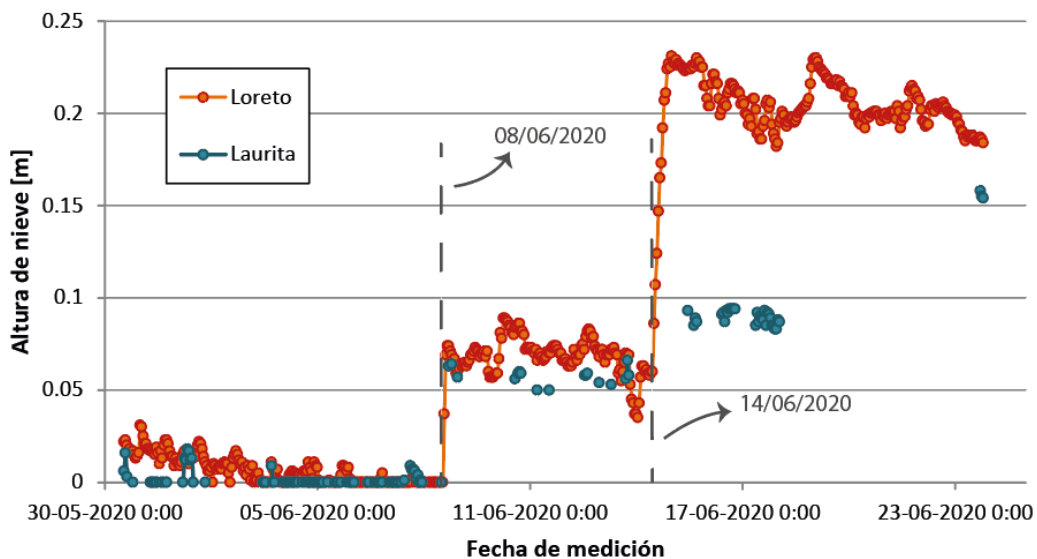
No hubo registro de nieve en mayo de 2020 ni hasta la fecha del sobrevuelo. Sin embargo, comenzó a registrarse acumulación de nieve en las estaciones Loreto y Laurita (SERNAGEOMIN) a partir del día 8, hasta el 14 junio, con un promedio de 7.5 cm (Loreto) y 5.7 cm (Laurita).

FIG. 9. Mediciones de altura de nieve en estaciones Loreto y Laurita (SERNAGEOMIN)

Luego, hubo un aumento a contar del día 14 y hasta el 23, con un promedio acumulado de 21 cm, alcanzando una máxima de 23 cm de nieve (en Loreto; ver FIG. 9). En Laurita hubo menos registros durante esos días, pero también mantienen una tendencia al aumento, con un máximo de nieve acumulada de 15.8 cm. Podría inferirse que hay más nieve acumulada hacia la parte central de la cuenca y a menor altitud (Loreto está ubicada a 386 m s.n.m. y Laurita a 620 m s.n.m.). En correlación con estos datos, como es esperable dada la época del año, ha habido también una tendencia a la baja en cuanto a temperaturas del aire desde que comenzó junio (ver FIG. 10), con una mínima de -8.2°C alcanzado el día 14 de junio en estación Loreto, mismo día del máximo de nieve acumulada en la ventana de tiempo estudiada.

Se recomienda continuar con los patrullajes periódicos que realiza personal de CONAF en la cuenca del río Las Minas y volver a realizar sobrevuelos en lo posible, para mantener en observación el efecto de la nieve sobre las laderas y eventuales descongelamientos de aguas en altura.

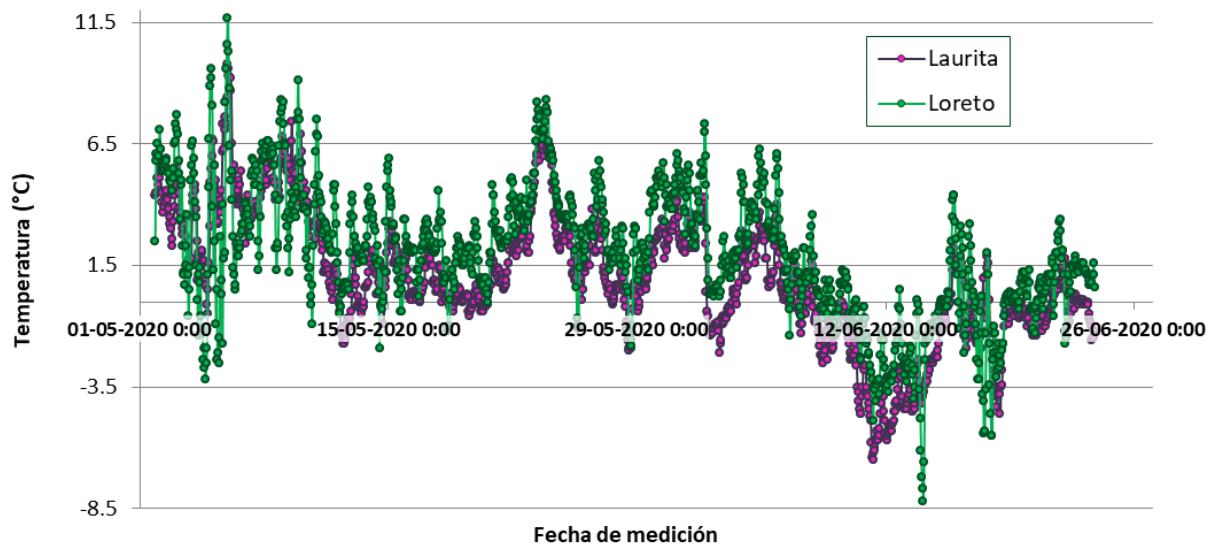
FIG. 10. Datos de temperatura del aire para estaciones Loreto y Laurita (SERNAGEOMIN).

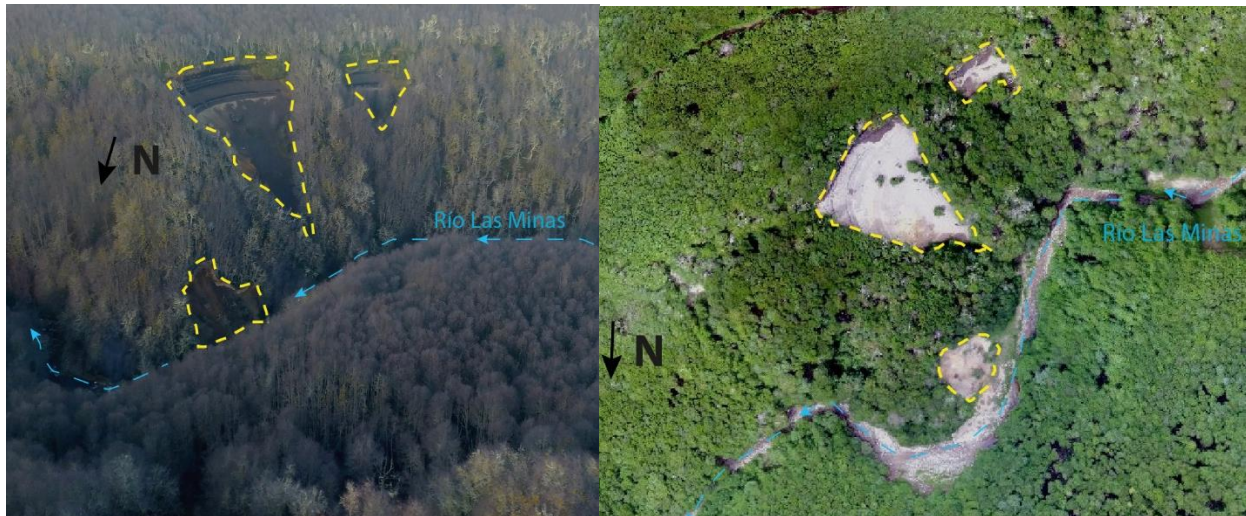
A modo de ejemplo, hacia la ladera sur de la cuenca, en el tramo alto (cerca del sector Garganta Alta) se observaron algunas zonas con posible rastro de haber sufrido avalanchas de detritos, pero que al ser comparados con registros fotográficos aéreos obtenidos en época estival (diciembre 2019 y enero 2020), no se evidencian remociones recientes, solo escorrentías superficiales (FIG. 11).

FIG. 11. Zonas con evidencia de escorrentía superficial, pero sin evidencia de remociones en masa. A la izquierda, fotografía de sobrevuelo 05/06/2020; a la derecha, imagen aérea capturada con UAV el 12/12/2019.

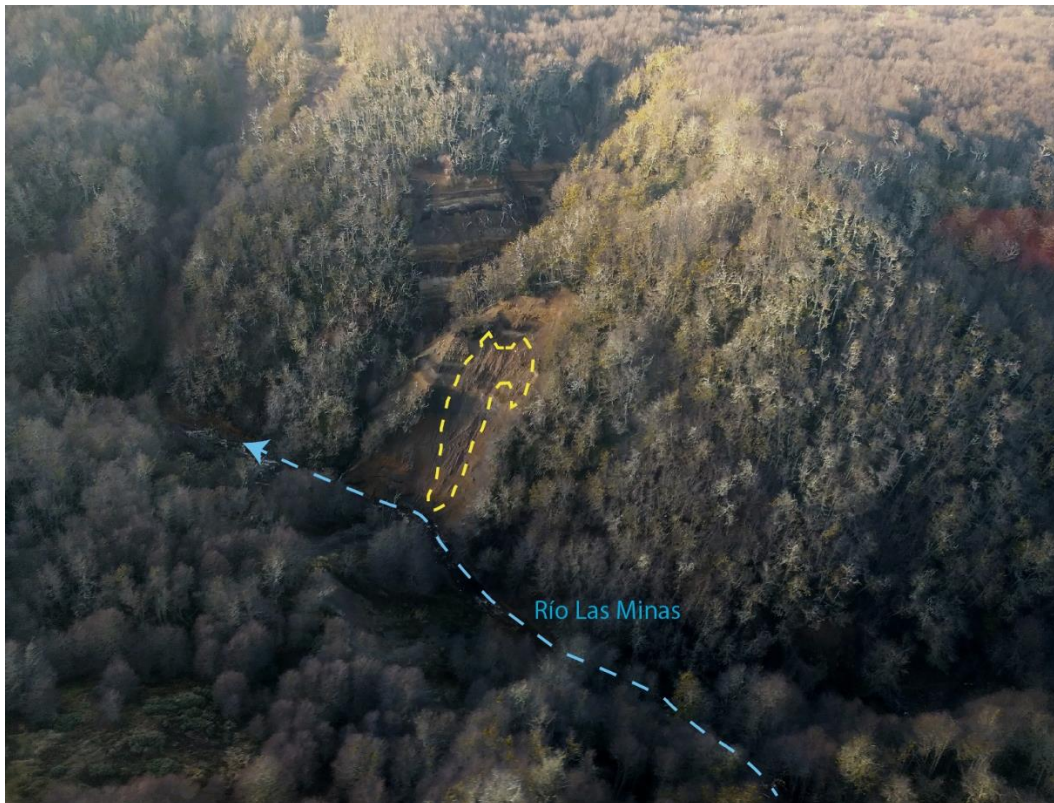
En gran parte de los sectores del tramo más alto de la cuenca, la vegetación es más espesa y no se divisa de manera clara el estado de las laderas ni del río. Sin embargo, en los sectores en que la visibilidad era suficiente, el río se apreciaba despejado. Existen laderas de alta pendiente, denudadas tal como la de la FIG. 11, en que lo que se distingue es cárcavamiento por escorrentías (ver FIG. 12) pero no remociones activas que afecten el río. Lo mismo para el sector de Bocatoma (ver FIG. 13).

FIG. 12. Cárcavas incipientes en laderas por escorrentía superficial (en amarillo), sin evidencia de remociones. Sector Garganta Alta, ladera Sur, fotografía tomada en sobrevuelo del 05/06/2020.

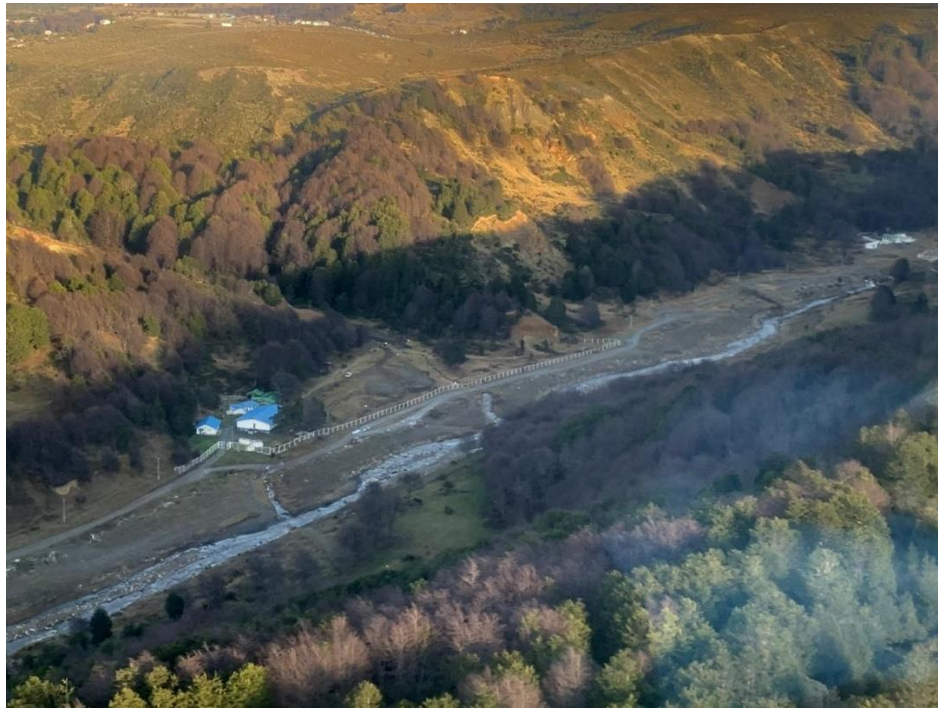
FIG. 13. Cauce de río despejado en torno a sector de Bocatoma. Fotografía de sobrevuelo 05/06/2020.

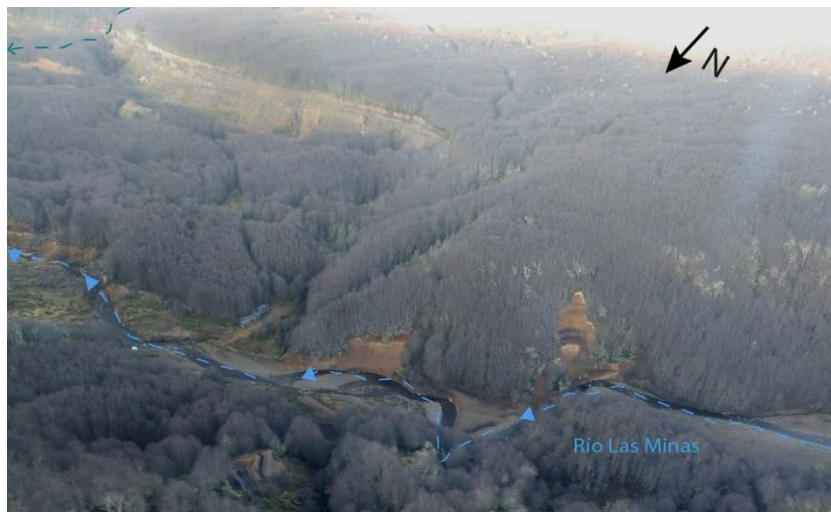
Cerca de la ex mina Fortuna (entre cuesta Serón y sector Garganta Alta), el río se evidencia despejado (ver FIG. 16) al igual que los cursos de agua tributarios (Ver FIG. 17).

FIG. 16. Sector de ex mina Fortuna sin evidencia de remociones. En fotografía se observa ladera sur; en esquina superior izquierda está marcado un curso de agua tributario a río Las Minas. Fotografía tomada en sobrevuelo del 05/06/2020.

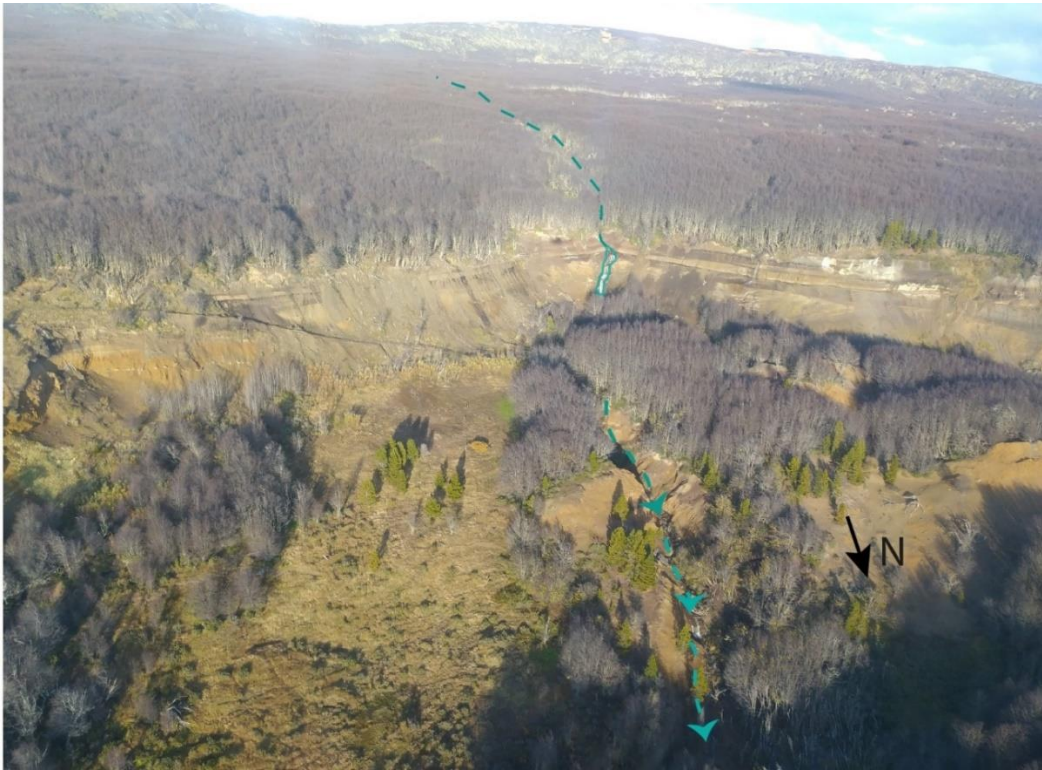
FIG. 17. Curso de agua tributario a río Las Minas cerca de cuesta Serón (marcado en esquina superior izquierda de FIG. 16). Fotografía tomada en sobrevuelo del 05/06/2020.

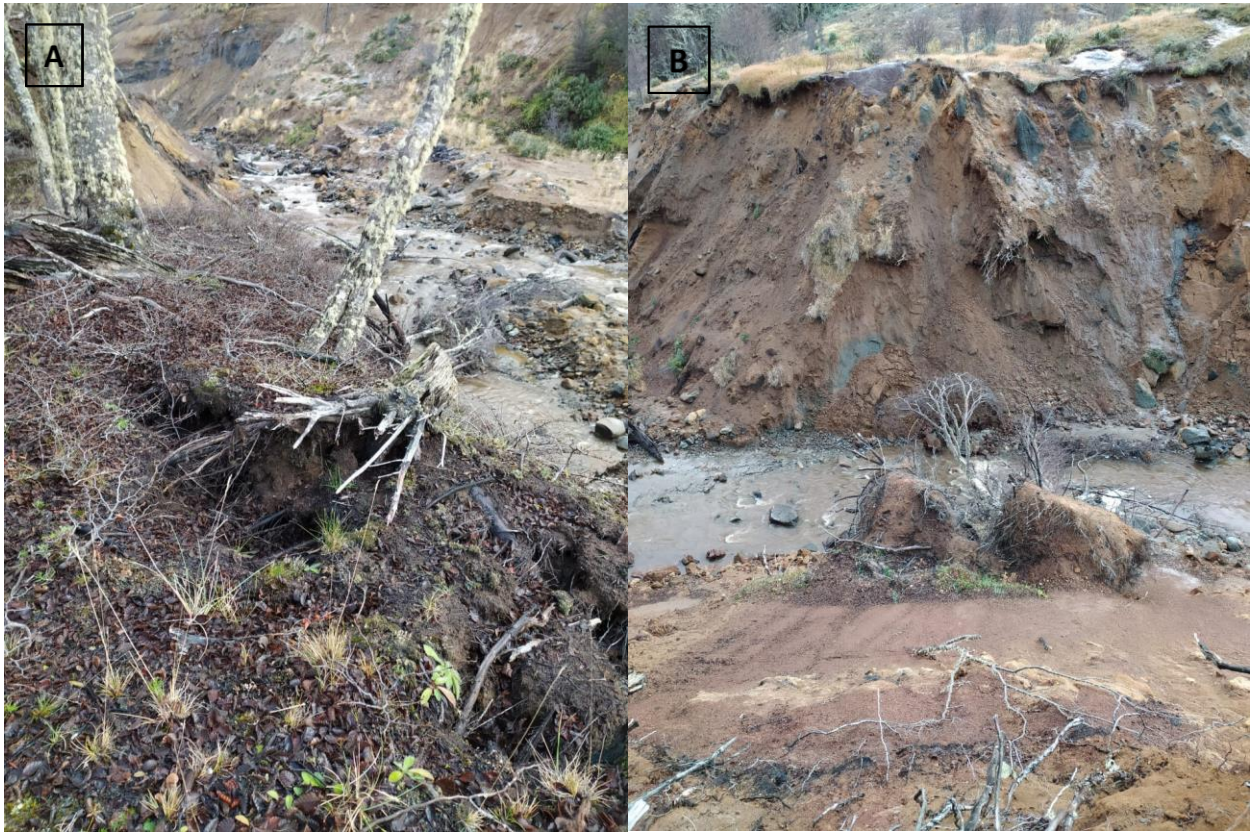
Hay otro proceso que puede provocar represamiento del río; este corresponde a la presencia de árboles tumbados. Esto suele ocurrir debido a la erosión permanente de las laderas producto del viento, la lluvia y la nieve; y el peso de los árboles que eventualmente se desprenden del sustrato limo-arenoso que los sostiene y terminan deslizando por la ladera hacia el río (ver FIG. 18). Esta situación se observa a lo largo de toda la cuenca, especialmente en la ladera sur.

FIG. 18. Casos de desprendimiento de árboles. En (A) se observa el desprendimiento de raíz de un árbol, que usualmente acaba en una situación como la mostrada en (B), un árbol tumbado sobre la ladera.
