OBSERVACIONES GEOLÓGICAS RESPECTO A CAÍDAS DE ROCAS EN EL RÍO MAIPO, SECTOR DE PUENTE EL JABONCILLO, COMUNA DE SAN JOSÉ DE MAIPO, REGIÓN METROPOLITANA DE SANTIAGO

INFORME TÉCNICO

SUBDIRECCIÓN NACIONAL DE GEOLOGÍA

2022

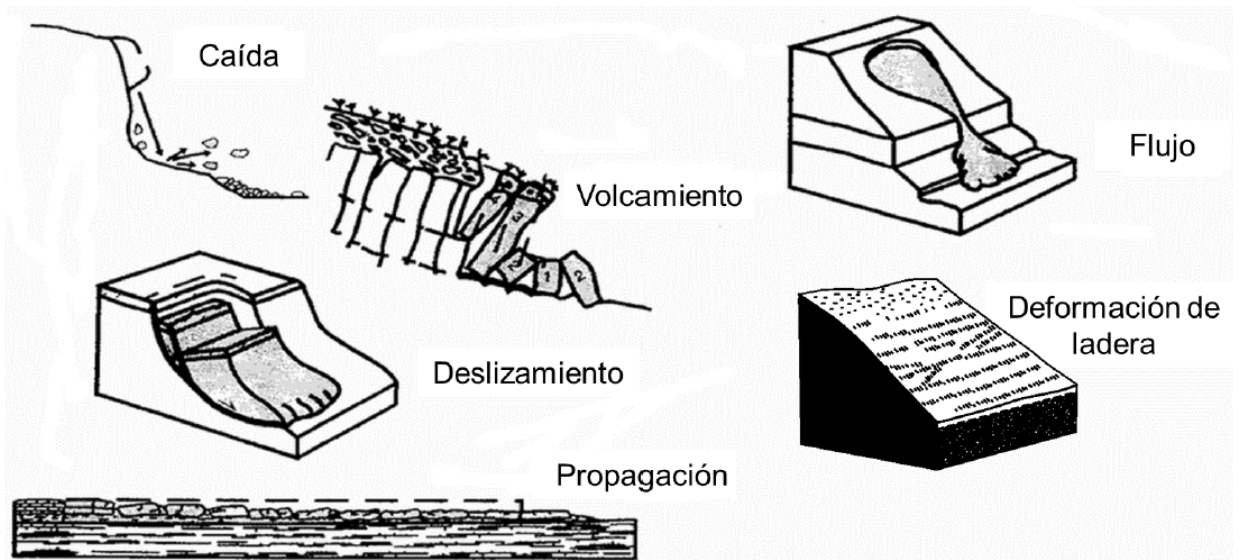
Las remociones en masa son procesos de transporte de un volumen de material definidos como aquellos movimientos ladera abajo de una masa de roca, de detritos, de regolito o de tierra que son impulsados por la gravedad (Cruden, 1991; Proyecto Multinacional Andino, 2007). Su clasificación general se basa en el mecanismo del movimiento, y según este criterio pueden ser de tipo caída, volcamiento, deslizamiento, flujo, propagación y deformación de ladera (Tabla 1 y Figura 4).

Figura 4. Tipos de movimientos de remociones en masa. Modificado de Cruden y Varnes (1996).

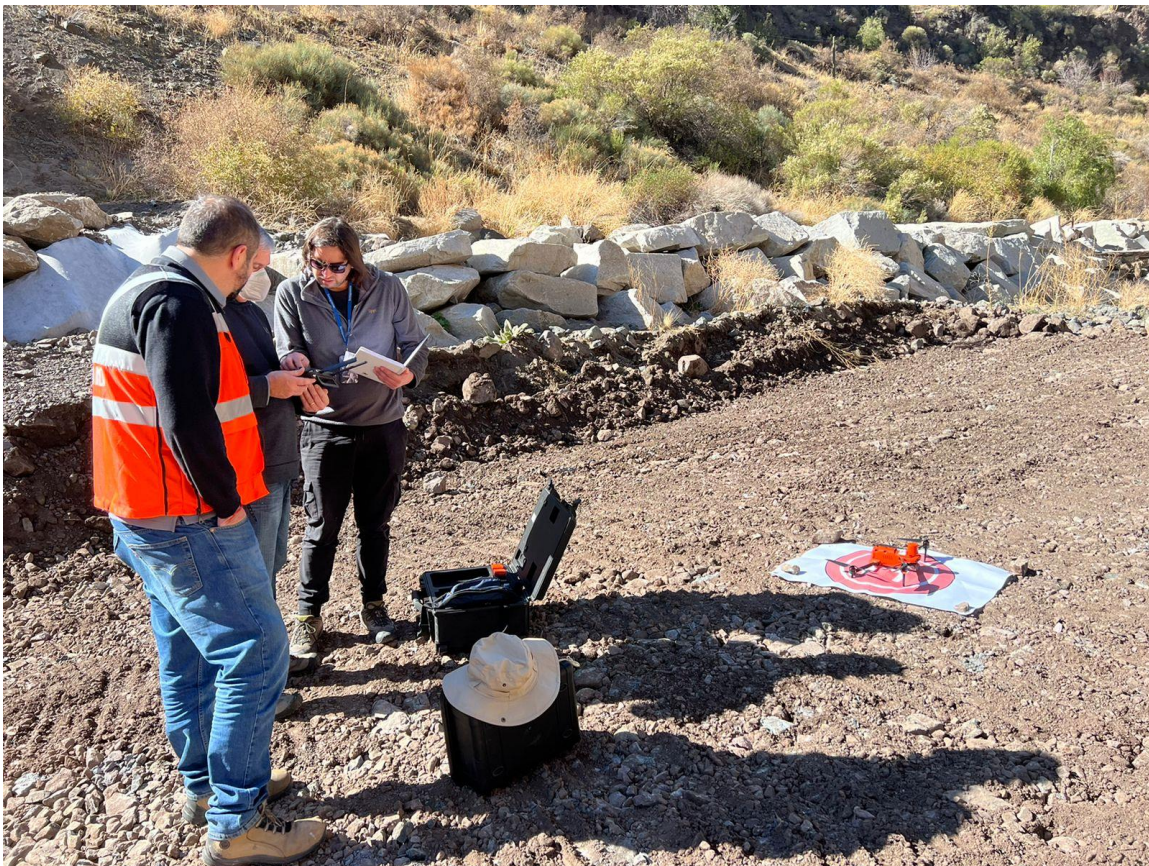
El viernes 13 de mayo de 2022 se realiza un vuelo fotogramétrico en el área de estudio (Figs. 1, 9 y 10) para obtener las características topográficas del sector. Este vuelo se realiza con el vehículo aéreo no tripulado (UAV) Autel Evo II Pro Enterprise con la modalidad PPK (*Post-Processed Kinematic*) y, luego, se procesan las imágenes aéreas geolocalizadas con el *software* PIX4DMapper, obteniéndose un ortomosaico de las imágenes y un modelo digital de superficie (DSM) de 4 cm/píxel de resolución (Fig. 10).

Fig. 9. Equipo de cartografía del Departamento de Geología Aplicada de Sernageomin operando UAV Autel Evo II Pro Enterprise.

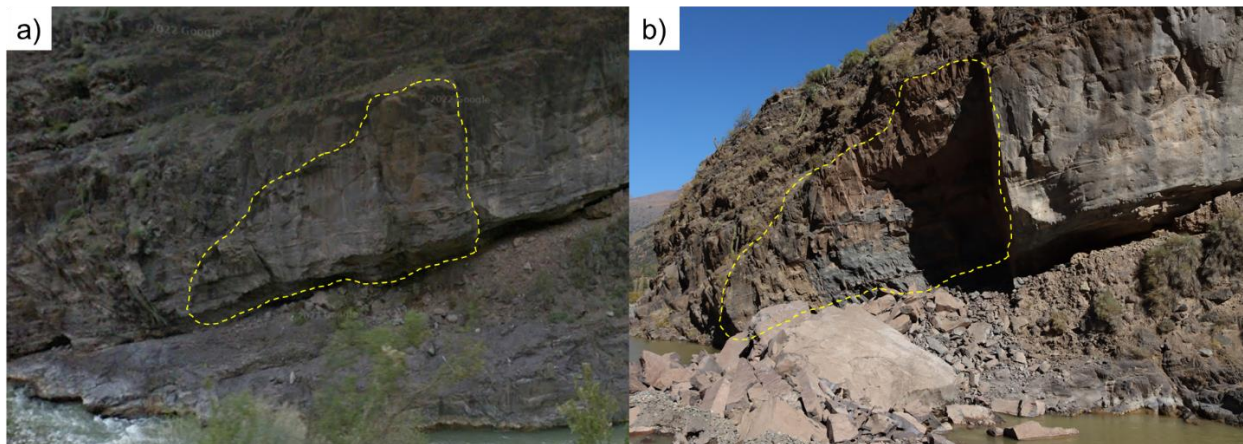
Otro aspecto geológico relevante es la litología de la Formación Abanico que conforma el macizo rocoso. La diferente competencia de cada uno de los estratos permite la liberación de bloques en planos sub-horizontales. Sumado a esto el desarrollo de fracturas sub-verticales con rumbo N30E (Fig. 8), permiten la liberación total de bloques que se traducen en caídas de rocas (Fig. 14).

Fig. 14. El Antes y después del área de generación de la remoción en masa. a) Antes, septiembre de 2014 (Google Earth). b) Después 13-05-2022.

La pendiente del macizo rocoso también juega un rol fundamental en las caídas de rocas en el área de estudio, ya que según Lara (2007), estos procesos pueden generarse a partir de rocas fracturadas, meteorizadas o poco resistentes, en zonas donde los taludes son mayores o iguales a 40°, lo cual se corrobora en este estudio (Figs. 11 y 14).
