EFFECTOS GEOLÓGICOS DEL SISMO DEL 27 DE FEBRERO DE 2010: REMOCIONES EN MASA Y AGRIETAMIENTOS EN POBLACION EI COLO Y CALETA LOS BAGRES, TOMÉ, REGIÓN DEL BIOBÍO (INF-BIOBÍO-21)

Fecha de observaciones : 20 de marzo de 2010

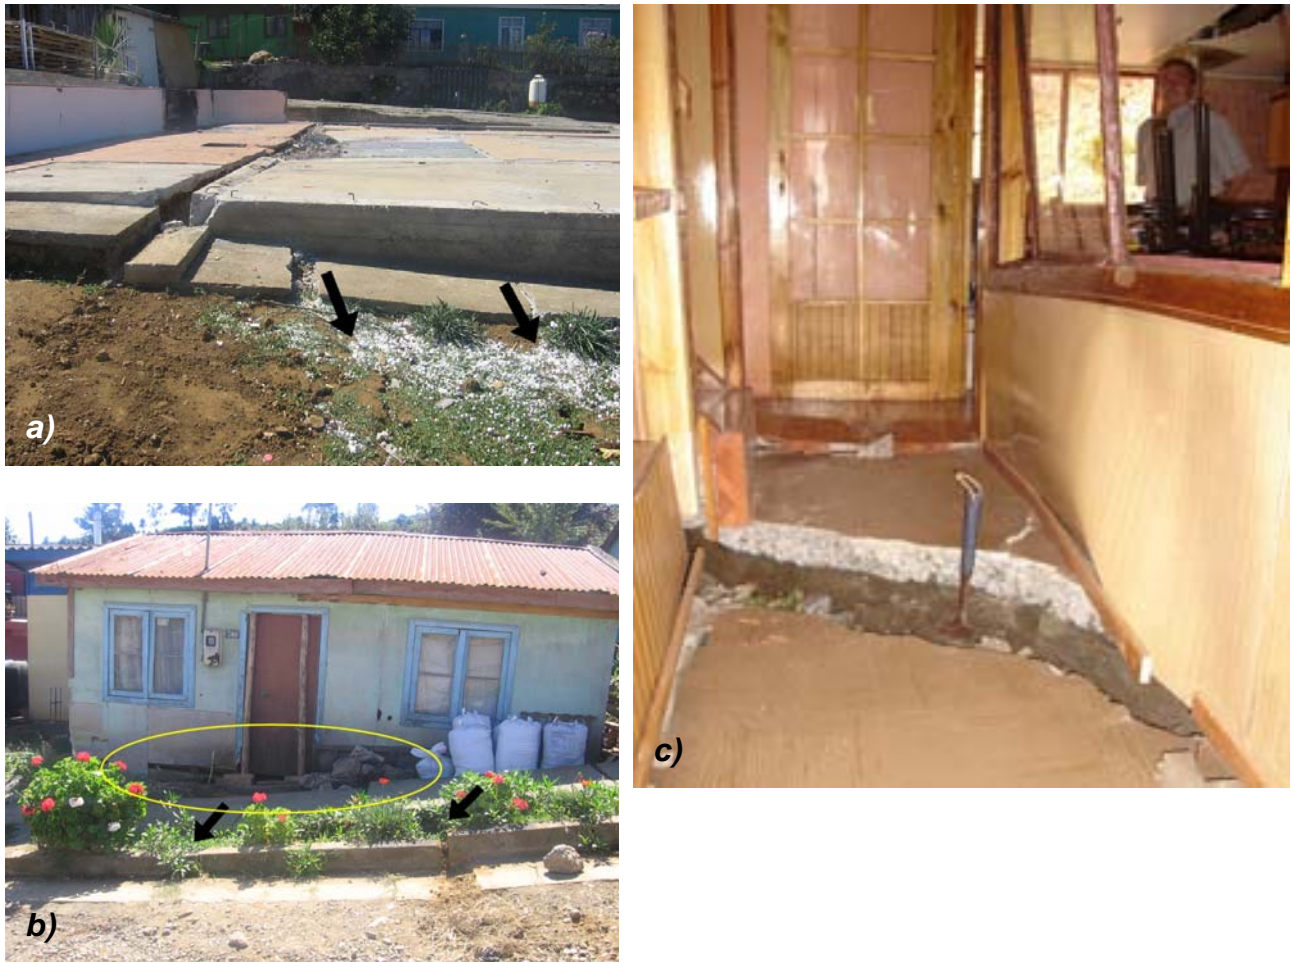
En este sector se observaron numerosas grietas que atraviesan tanto el pavimento de la calle como las viviendas aledañas (Figs. 1 y 2). Las grietas forman dos grupos de orientación preferencial semi-perpendiculares: N20°-30°W (semi-paralela al borde costero) y N70°-75°E (perpendiculares al borde costero), los que en conjunto forman cuñas en el terreno. Estas estructuras presentan desplazamientos verticales del orden de 10-20 cm, y desplazamientos en la horizontal que alcanzan 30 cm (Fig. 2). Las grietas que provocaron mayor daño en las viviendas son aquellas semi-paralelas al borde costero. En la calle Lincoyán N° 333, una vivienda tuvo que ser desmantelada ya que el *radier* de la construcción resultó intensamente fracturado luego del terremoto (Fig. 2a). En el lugar se observa que el material de fundación de la vivienda corresponde a sedimentos disgregados y, además, la existencia de una vertiente a un costado de la casa. El suelo donde se construyó esta vivienda presenta antecedentes

- Parte del sector donde está emplazada la población El Colo corresponde a un antiguo depósito aluvial (depósito no consolidado proveniente de la erosión del cerro conformado por bloques de roca en una matriz arenosa fina) que ha sido reactivado con el terremoto (el material se asentó y desplazó), y que está cubierto por abundante vegetación.

- El agrietamiento y asentamiento generado en el sector de la población El Colo tras el terremoto se debió a procesos de licuefacción del terreno (pérdida de cohesión), el que corresponde a material arenoso disgregado y saturado en agua asociada a las vertientes que existen en el sector.

Figura 2: Fotografías que muestran los daños generados en las viviendas de la población El Colo, ciudad de Tomé, producto del agrietamiento y asentamiento del terreno de fundación. Nótese en todas las imágenes que existe un desplazamiento compuesto (vertical y horizontal) de las grietas en decenas de centímetros. La dirección de las grietas en a) (calle Llacolén #333) es $N75^{\circ}E$, en b) (calle La Merced) y c) (calle Henríquez) es de $N20^{\circ}W$.

- Se recomienda evacuar las viviendas que fueron afectadas por el agrietamiento, asentamiento y licuefacción del terreno, en especial aquellas en que las fundaciones de construcción fueron afectadas (cimientos y *radier*). Además, se recomienda evitar la reconstrucción de viviendas sobre estos terrenos, ya que estos fenómenos pueden repetirse en el tiempo y puede agravarse durante la temporada de lluvias. No obstante lo anterior, estos terrenos pueden destinarse a otros usos, como por ejemplo, el agrícola, aprovechando la abundante presencia de agua. Por lo tanto, se propone realizar una modificación al plano regulador del sector con el fin de evitar la construcción de viviendas sobre este tipo de terrenos (no consolidados y saturados en agua), los que se ha comprobado, nuevamente, no son aptos para la construcción debido a la pérdida de sus propiedades de resistencia.

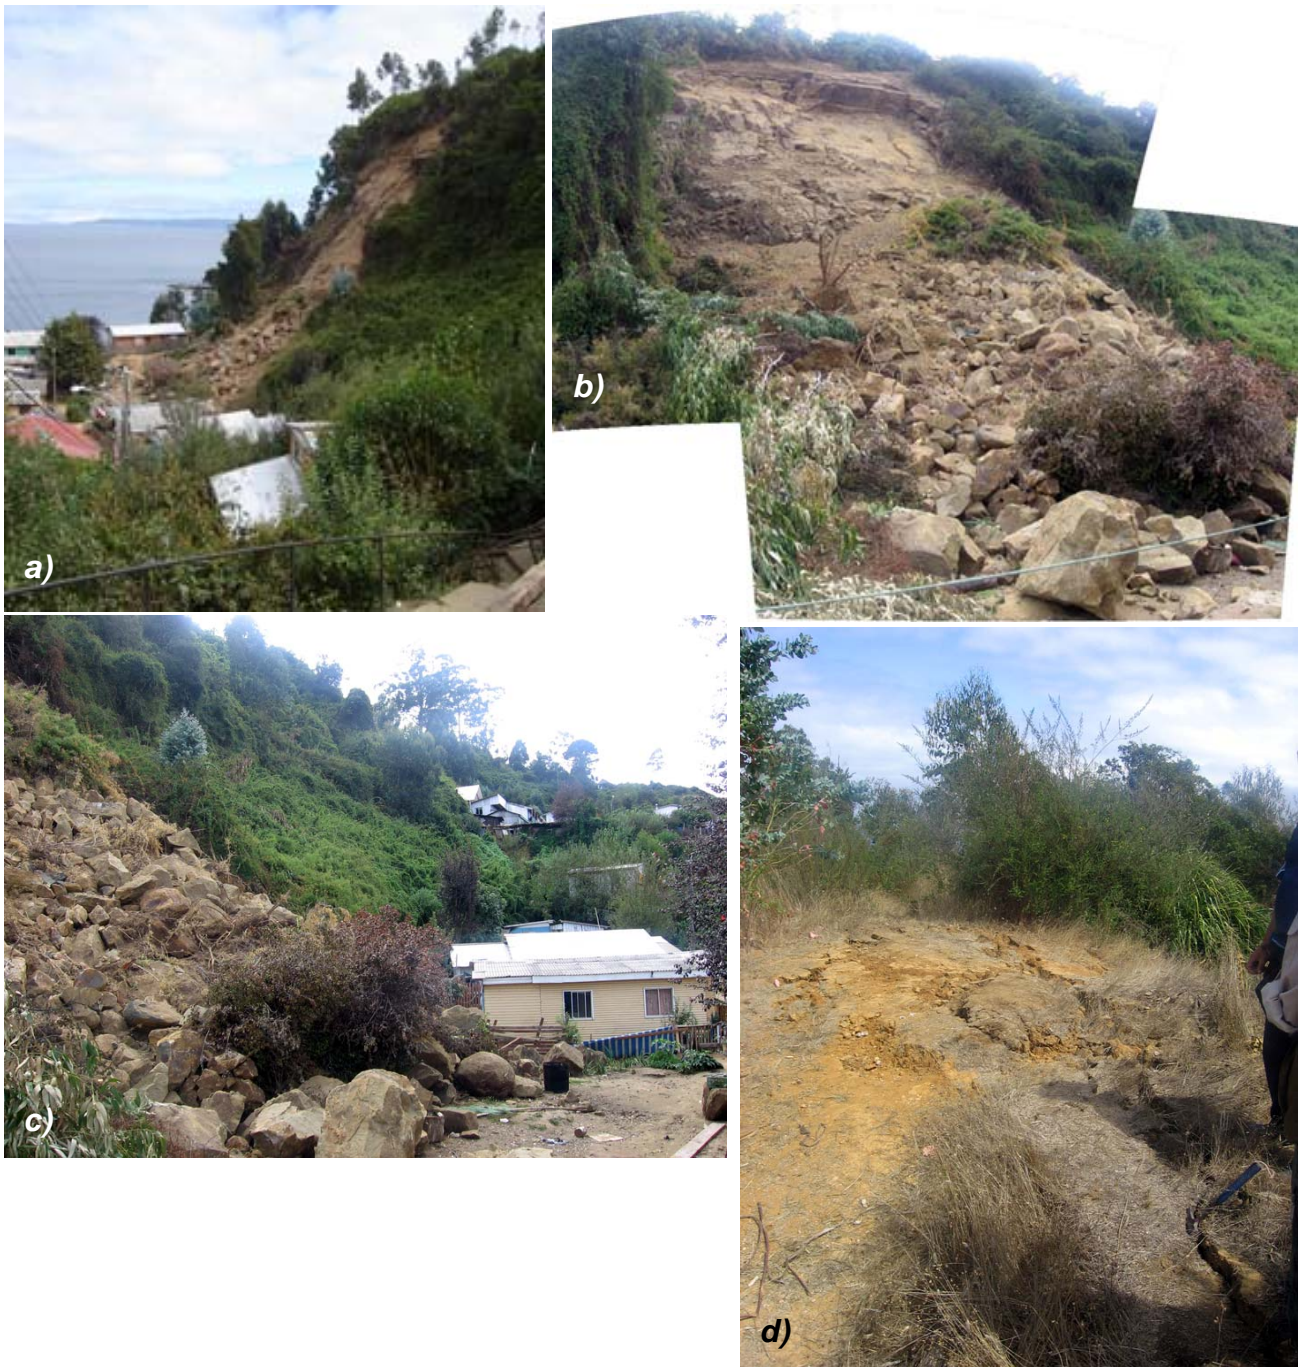
En el extremo occidental de la caleta ocurrieron, producto del terremoto del 27.02.10, dos deslizamientos de rocas que afectaron al menos dos viviendas resultando una persona fallecida (Fig. 3). En el deslizamiento mayor, el material se deslizó una distancia vertical de aprox. 30 m y recorrió una distancia horizontal de hasta 10 m. Los bloques rodados presentan diámetros que varían entre 10 cm hasta 2 m. En el escarpe generado por el deslizamiento se observó que algunos bloques de roca de tamaño considerable (más de 1 m de diámetro) permanecen inestables producto del fracturamiento natural de la roca. Además, en el sector alto del cerro que circunda las viviendas de esta caleta se observan numerosas grietas con orientación aproximada N30°E, profundidades de centímetros a decímetros, y desplazamientos horizontales de hasta 30 cm (Fig. 3d). Estas estructuras corresponden a la propagación sobre el cerro de las grietas que originaron el deslizamiento mayor.

- La ocurrencia del deslizamiento en caleta Los Bagres se vio facilitada por la alta pendiente de la ladera y por la existencia de fracturas en distintas direcciones en la roca, las que generaron cuñas de fácil desprendimiento.

Figura 3: Fotografías del proceso de remoción en masa que afectó al sector de caleta Los Bagres. En la fotografía *b)* se aprecia que, en lo alto del deslizamiento, los planos de debilidad (fracturas naturales) existentes en la roca son paralelos a la ladera del cerro, lo que favoreció el desprendimiento de grandes bloques. La fotografía *d)*, tomada en la cumbre del cerro que sufrió el deslizamiento, muestra un agrietamiento importante en una dirección paralela al plano sobre el cual este se generó.

- Se recomienda la erradicación inmediata de las viviendas ubicadas al pie del cerro donde se registraron los deslizamientos, ya que presentan un peligro inminente para la población, el que puede agravarse durante la época de lluvias o producto de un movimiento sísmico de mediana intensidad. Además, como medida de mitigación se propone la construcción de un muro de contención de concreto capaz de resistir un posible evento similar, para así evitar daños en las viviendas cercanas.

- Se sugiere la realización de un monitores continuo del sector caleta Los Bagres, en especial de los sectores propensos a la ocurrencia de nuevos deslizamientos, para poder actuar con prontitud frente a una nueva emergencia.

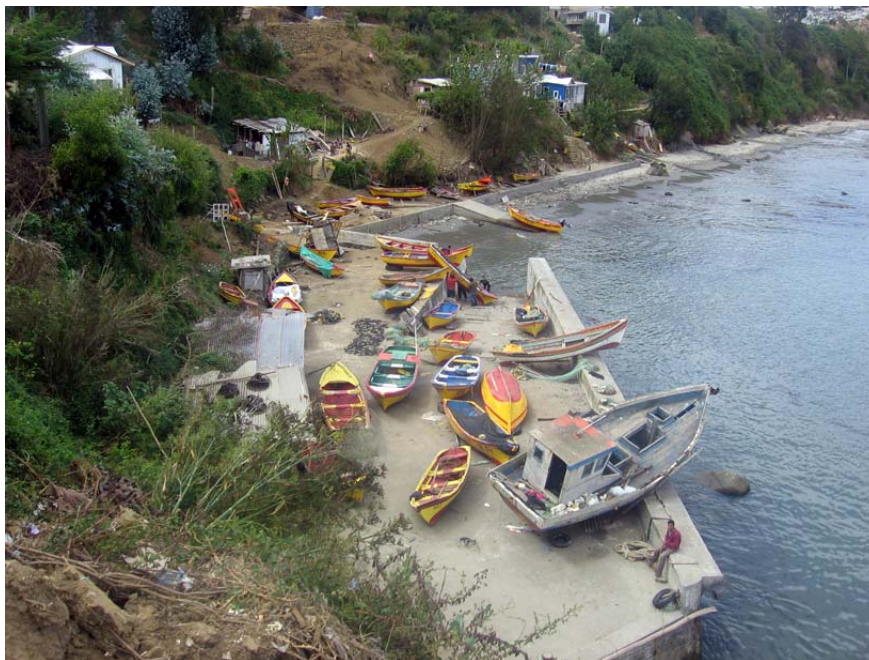
En esta localidad el tsunami generado por el terremoto consistió en 3 olas, donde la primera y más grande llegó aproximadamente 1 hora después del terremoto y alcanzó cerca de 5 m de altura, desplazando embarcaciones livianas por sobre la estructura de cemento que se observa en la figura 4 y que cobró la vida de un pescador.

Figura 4: Fotografía de la caleta Los Bagres. Se aprecia la altura aproximada del aumento del nivel del mar (~ 5 m) producto del tsunami que afectó este sector aproximadamente una hora después de ocurrido el terremoto del 27.02.10 y que cobró la vida de un pescador.

- Se recomienda delimitar el área de inundación en el borde costero de manera de informar y prevenir a la gente sobre los efectos de los tsunamis.
