INF-LOS RÍOS-05.2019

## Evaluación de remoción en masa playa San Ignacio, ruta T-352, Valdivia.

Junio de 2019

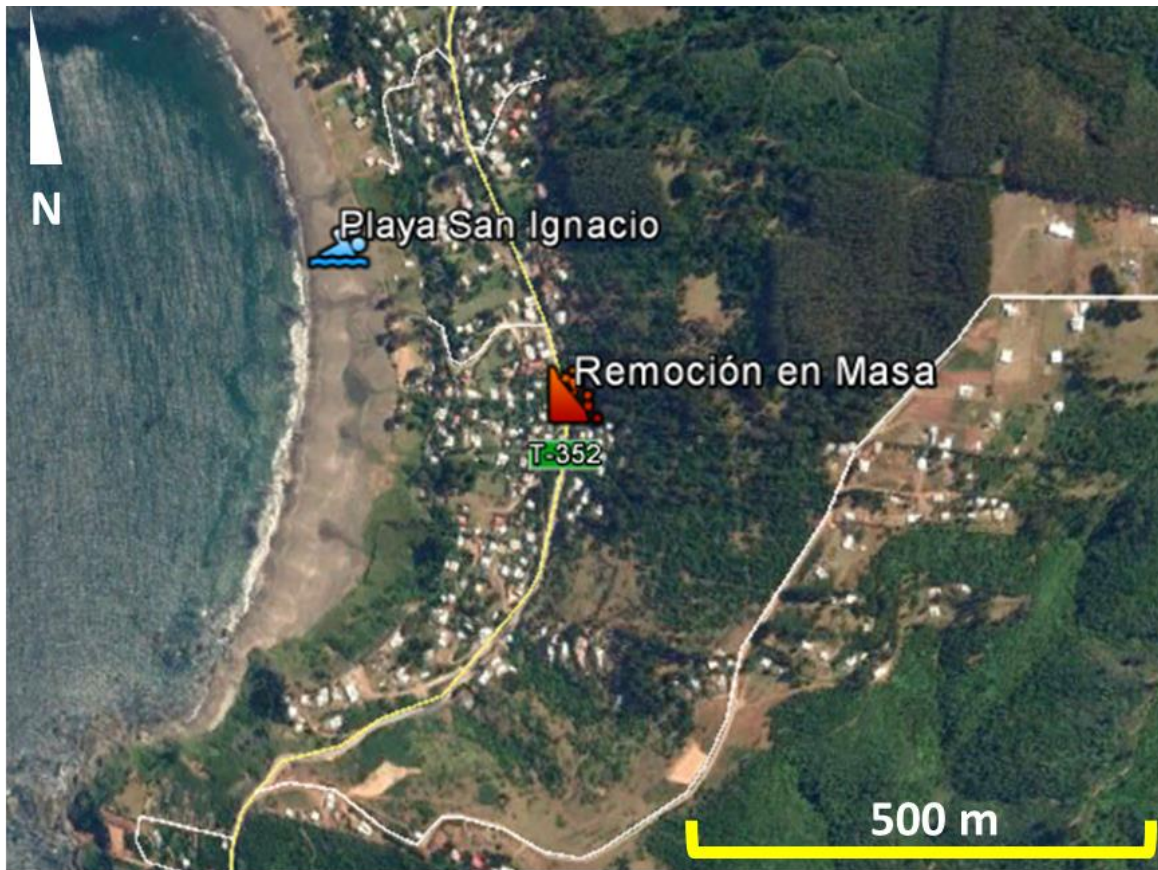
Figura 3.1. Ubicación de la remoción en masa en la ruta T-352, frente a playa San Ignacio, al norte de Niebla, comuna de Valdivia.
