EVALUACIÓN DE REMOCIÓN EN MASA EN EL SECTOR DEL QUINTO VALLE, CERRO BARROS ARANA, COMUNA DE CISNES, REGIÓN DE AYSÉN DEL GENERAL CARLOS IBÁÑEZ DEL CAMPO.

INFORME TÉCNICO

**SUBDIRECCIÓN NACIONAL DE GEOLOGÍA
2022**

INFORME TÉCNICO, 2022

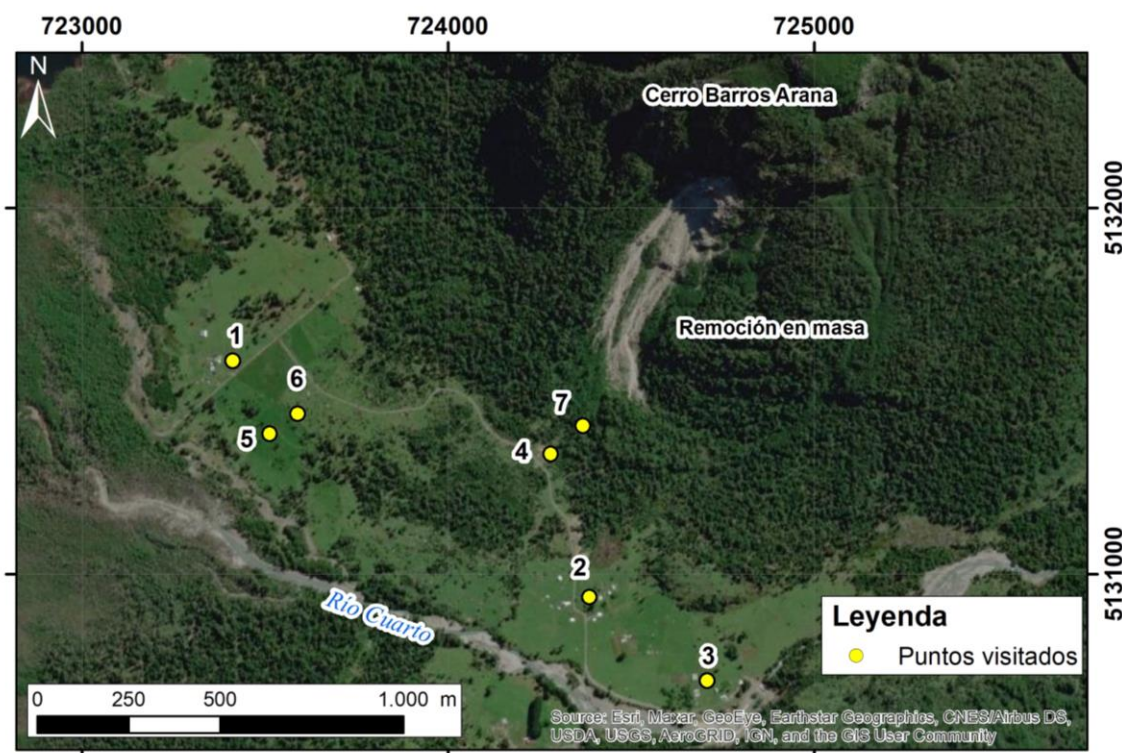
Los puntos visitados se resumen en la siguiente tabla 1 y se observa su ubicación espacial en la figura 2.

FIG. 2. Detalle de los puntos visitados en terreno. Puntos 1, 2 y 3 corresponden a las viviendas de los habitantes, 4 vista al frente de la RM, 5 se encuentra la zanja con depósitos holocenos, 6 es el frente de un montículo y 7 ubicación de los bloques caídos en el evento de 23 de abril.
