EVALUACIÓN GEOLÓGICA POR CAÍDA DE MURO DE CONTENCIÓN EN POBLACIÓN ALERCE, PUERTO MONTT, REGIÓN DE LOS LAGOS.

INFORME TÉCNICO INF-LOS LAGOS N° 03.

**OFICINA TÉCNICA PUERTO VARAS
SUBDIRECCIÓN NACIONAL DE GEOLOGÍA**

2022

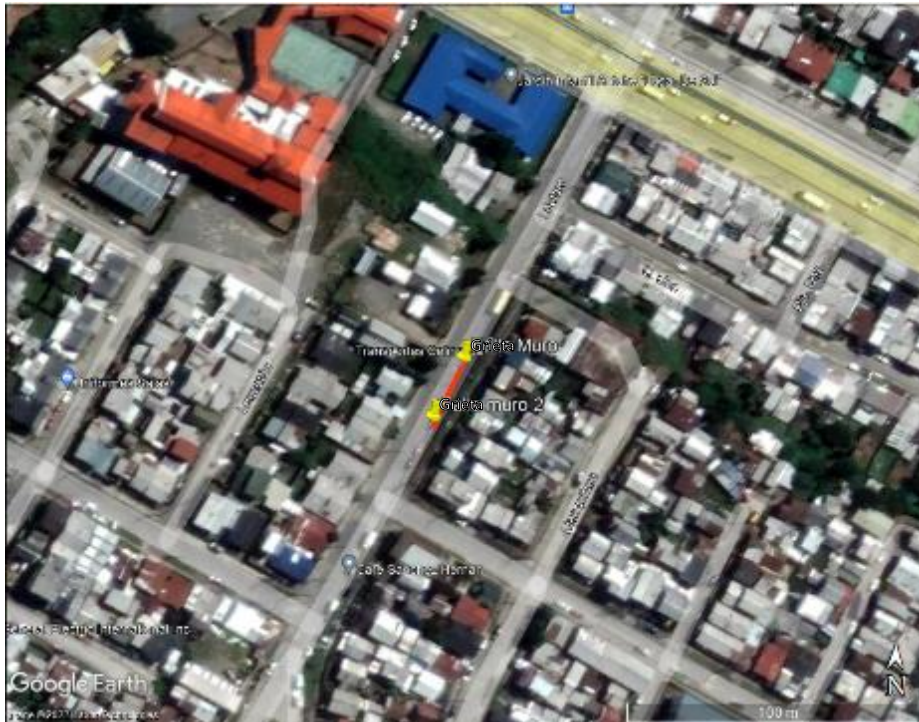
El sector evaluado corresponde a la calle Lautaro, ciudad de Puerto Montt, entre las coordenadas aproximadas UTM Huso 18: 673659 E y 5407719 S y 673649 E y 5407699 S (Figura 1).

Figura 1. Imagen de Google Earth que muestra la ubicación del muro con grietas, que corresponde a la calle Lautaro, población Alerce, Puerto Montt.

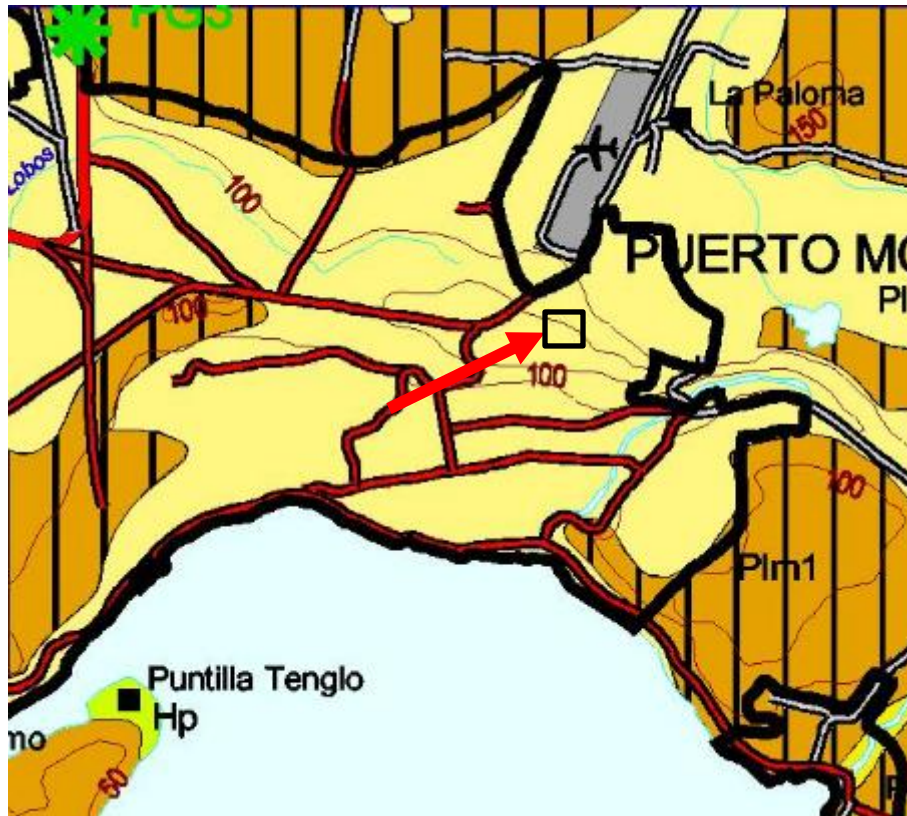
Según el mapa 'Geología básica y sitios propuestos de patrimonio geológico' (Antinao y otros, 2000), a escala 1:100.000, en el sector está compuesto por depósitos glaciofluviales (Plgf1) de la glaciación Llanquihue, que corresponden a gravas con moderada a buena clasificación, con bajo porcentaje de matriz arenosa. Generalmente están interestratificados con lentes o estratos de arena.

Figura 2. Extracto del mapa Geología básica y sitios propuestos de patrimonio geológico', (Antinao y otros, 2000). En el cuadrado negro, indicado por la flecha roja, se muestra la zona donde se ubica el muro de contención colapsado, en un sector compuesto por Depósitos glaciofluviales (Plgf1).
