VISITA TÉCNICA POR DESLIZAMIENTO EN RUTA O-60 HACIA CHIGUAYANTE, PROVINCIA DE CONCEPCIÓN, REGIÓN DEL BIOBÍO

INFORME TÉCNICO

SUBDIRECCIÓN NACIONAL DE GEOLOGÍA

2022

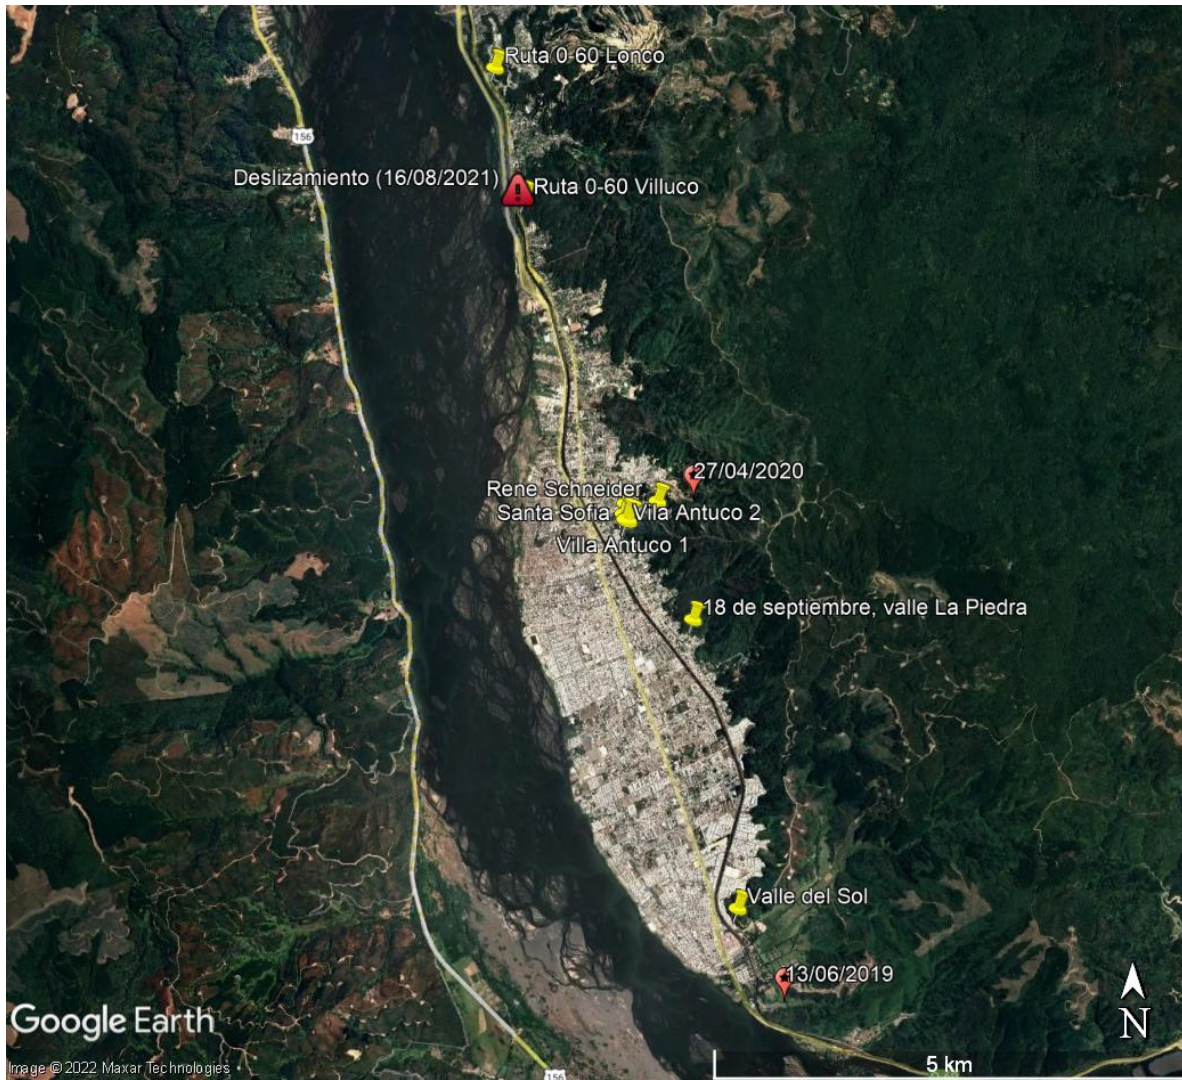
En la ruta O-60 y sus proximidades, Sernageomin registra al menos 2 eventos de remociones en masa en el área de estudio (Fig. 7), considerados desde el año 2017. El 13 de junio de 2019, un deslizamiento de tierra ocurrió en la subida Villuco, ubicada al sur de la comuna de Chiguayante, mientras que el 27 de abril de 2020, desde el cerro Manquimavida, un flujo de barro se desbordó de la piscina decantadora presente en el sector, cubriendo 4 calles de la calle Arturo Prat. En ambos casos, el factor desencadenante fue las lluvias intensas caídas las horas previas al evento.

La Unidad de Seguridad Ciudadana y Protección Civil de la I. Municipalidad de Chiguayante emitió durante julio de este año un informe identificando puntos críticos asociados a remociones en masa en toda la comuna (Bustamante, 2022)(Fig. 7). Particularmente, dentro de la ruta O-60, existen al menos 3 puntos críticos donde regularmente, frente a eventos hidrometeorológicos, se han generado estos procesos, incluido el sector de la visita realizada por el evento analizado en el presente informe.

Fig. 7. Ubicación de remociones en masa históricas en comuna de Chiguayante (estrellas rojas), junto a puntos catastrados por la Unidad de Seguridad Ciudadana y Protección Civil como críticos dentro de la comuna (pines amarillos). Se identifica además el punto visitado por el deslizamiento ocurrido el 16 de agosto.
